Fakulta stavební ČVUT v Praze, katedra geotechniky

# HAVÁRIE PŘI RAŽBĚ KOLEKTORU VODIČKOVA V PRAZE

TD 3 - 11/2010

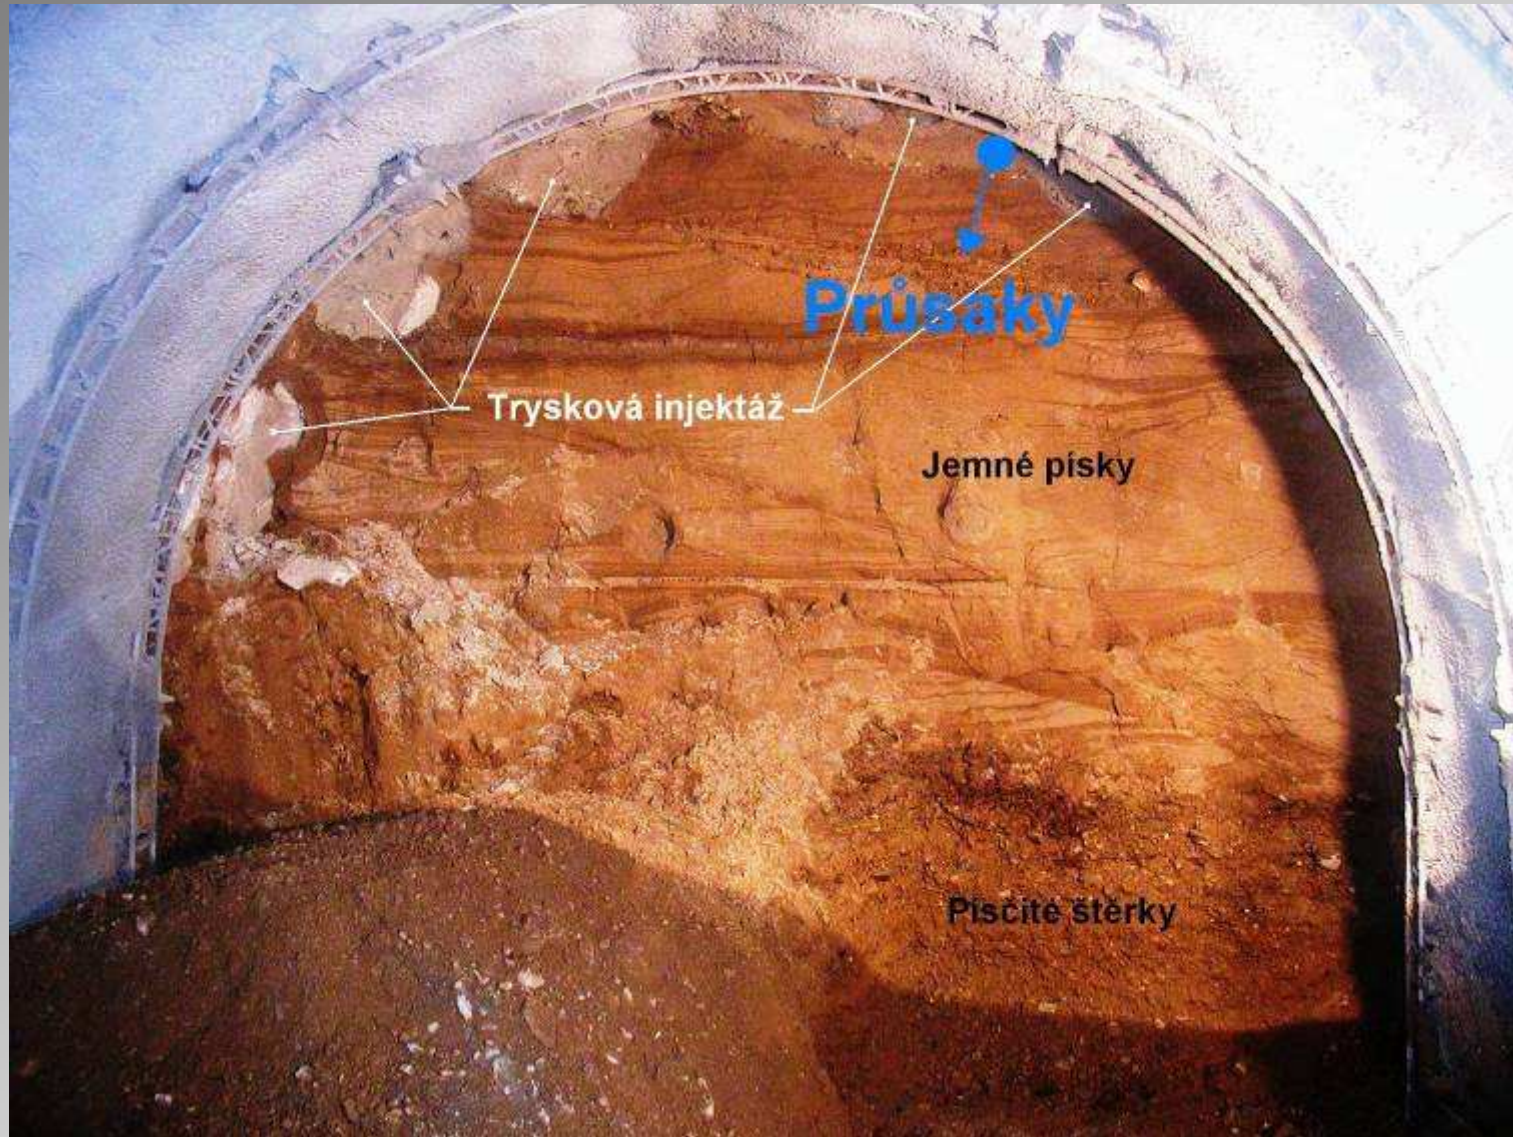
# První projevy nestability na čelbě

- První nestandardní projevy na čelbě – v pravé horní části kaloty těsně pod TI **sílicí průsaky vody neznámého původu.**
- Lokální ztráta stability písčitých zemin působením proudového tlaku – **obnažení spodní části „kornoutu“ z TI.**
- **Ztráta zemní podpory** přesahů sloupů z TI.
- Snaha o obnovení stability ucpávkou z dřevité vlny nebyla úspěšná, **rozsah nestabilní oblasti se rychle zvětšoval.**

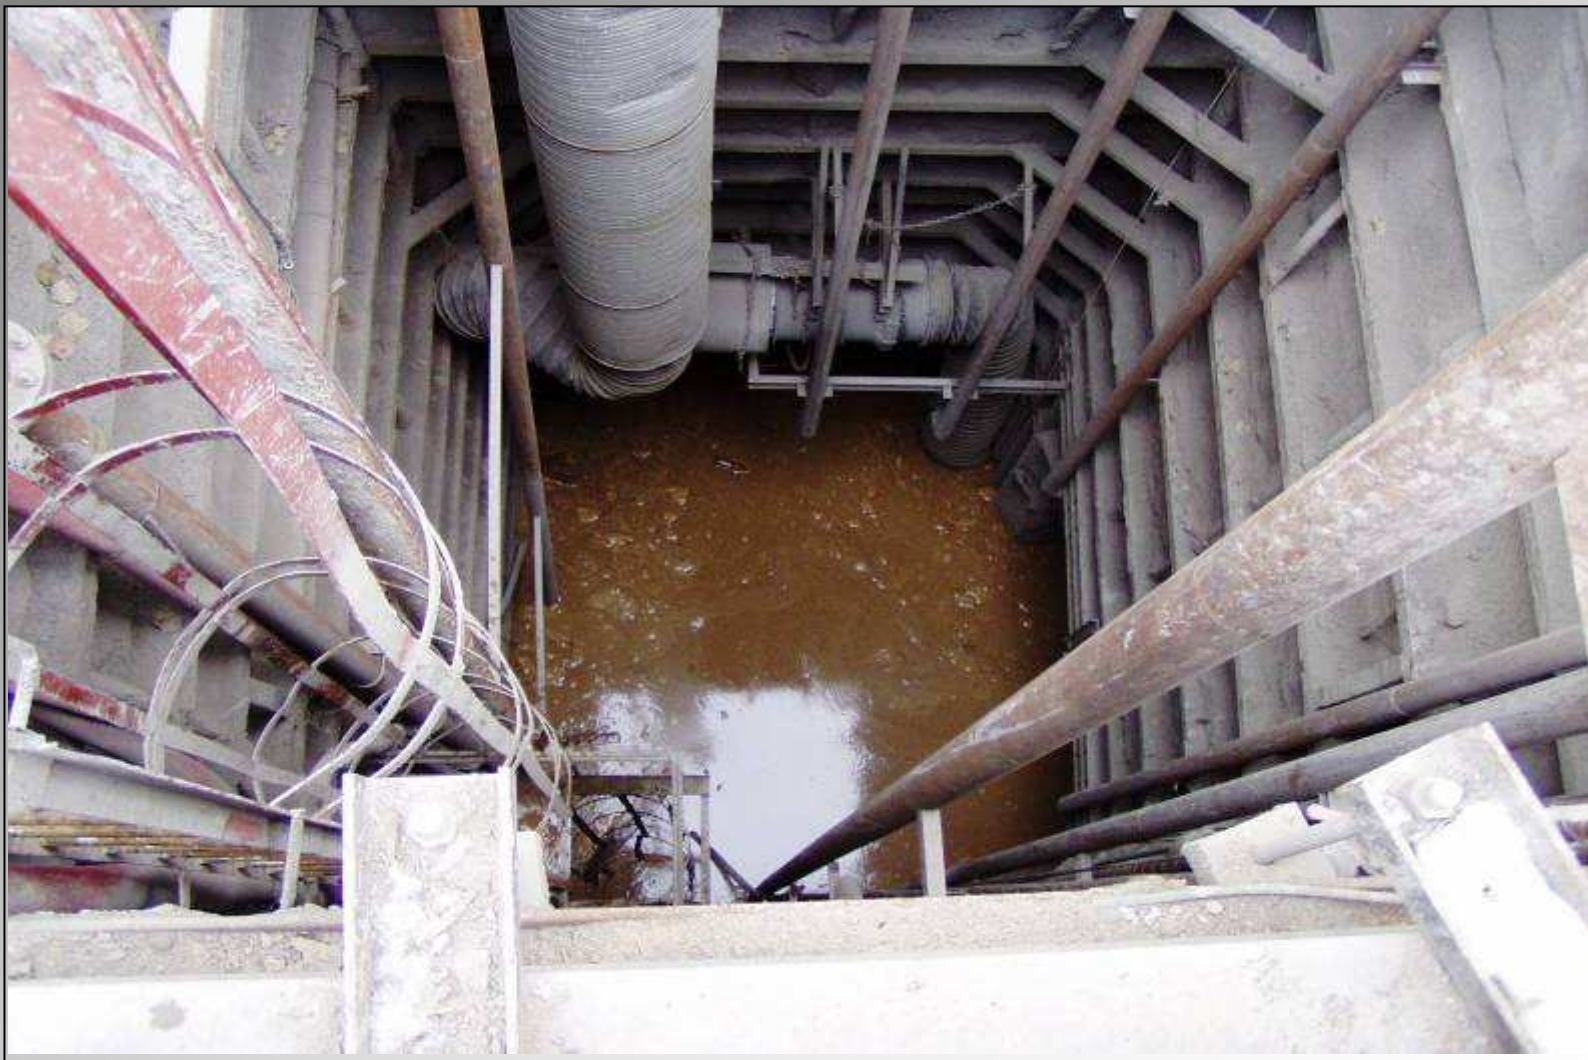
# Zatopená šachta Š 17c

- Po ztrátě zemní podpory došlo ke **zlomení vzniklých konzolovitě vyložených sloupů tvořících „kornouty“ z TI.**
- Následoval **průval** zvodnělého zemního materiálu a vody do kolektoru. **Osádka opustila včas pracoviště.**
- Ve vzniklém závalu zůstalo rypadlo JSB 8017, nakladač LOKUST 752 T se podařilo včas vytáhnout těžní šachtou.
- Následovalo **úplné zatopení kolektoru až do těžní šachty 17c.**

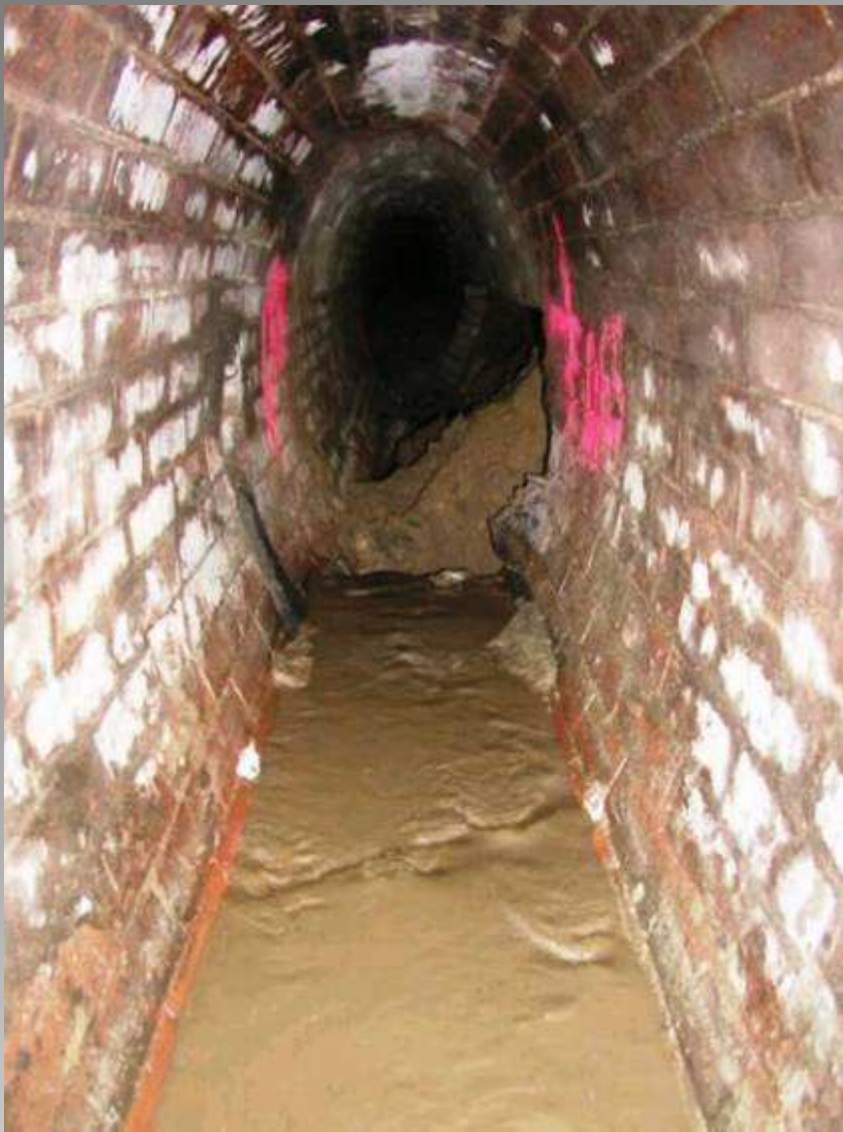
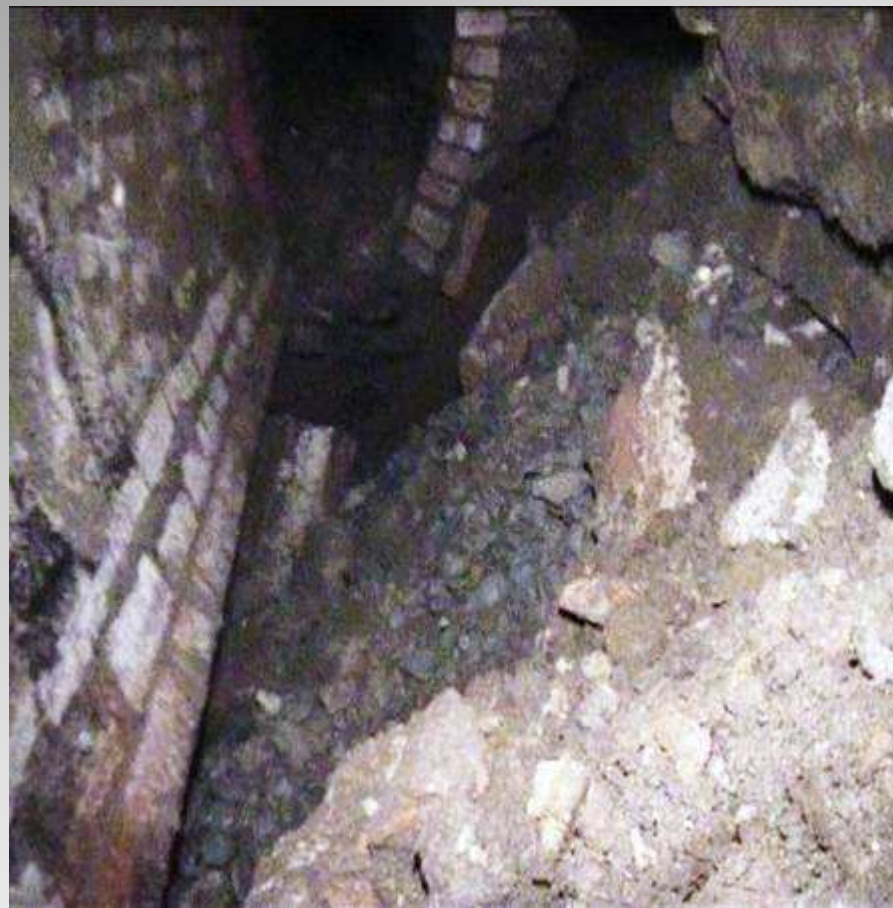
# Poškozená kanalizace 60/110

- Zvodnění blízkého nadloží kolektoru mohlo být způsobeno únikem splaškových vod z **kanalizace 60/100:**
  - Prvotní bylo **odtržení žlábků** ve dně kanalizace.
  - Zvodnění způsobilo počáteční **nestability na aktuální čelbě.**
  - Následné deformace nadloží vedly k **poškození hrdlových spojů** 125 let starého vodovodního potrubí DN 200.
  - Voda unikající z potrubí pod tlakem cca 400 kPa způsobila **syčení a rozplavování nadloží.**
  - Důsledek – **totální ztráta stability aktuální čelby.**
  - **Méně pravděpodobná prvotní příčina zvodnění.**

- Provedení **těsnící hráze** v blízkosti závalu před čelbou č. 1.
- **Oboustranné zaslepení porušené kanalizační stoky.**
- **Zaslepení vodovodních a kanalizačních přípojek v místě havárie.**
- Provedení výplně **podzemní kaverny** popílkocementovou směsí.
- **Obnovení dopravy a funkce všech sítí.**
- **Zmáhání závalu.**

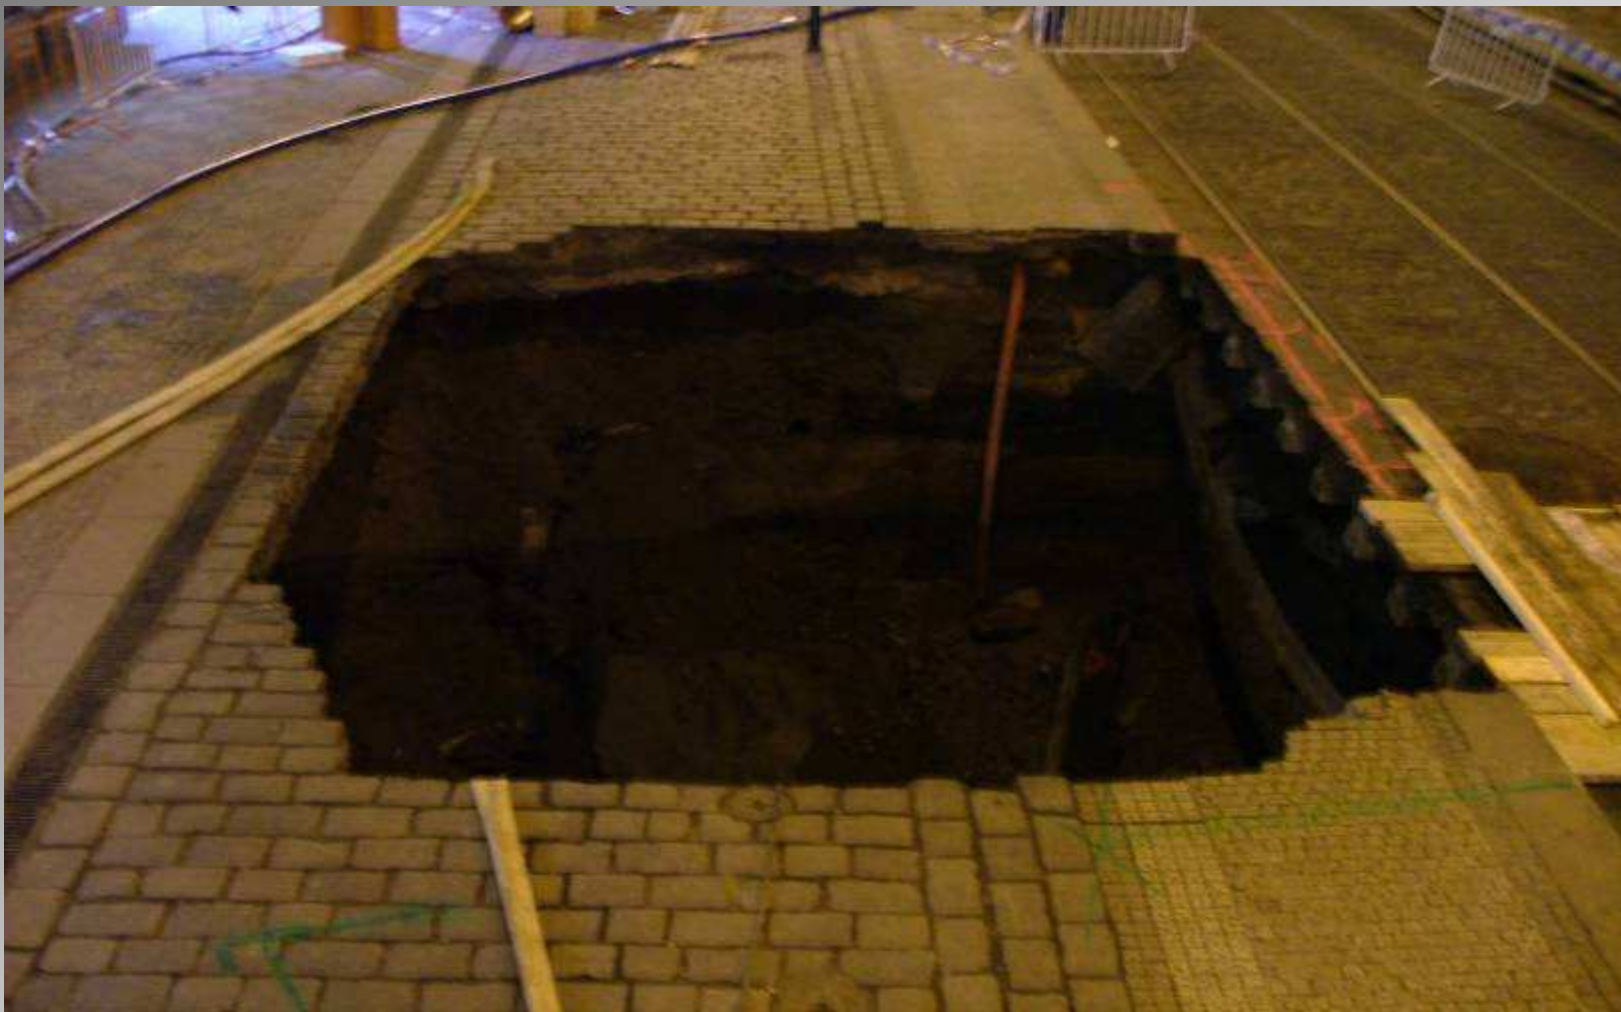
# Rozměry propadu

Na povrchu 5 x 6 m, dva metry pod povrchem 7 x 8 m

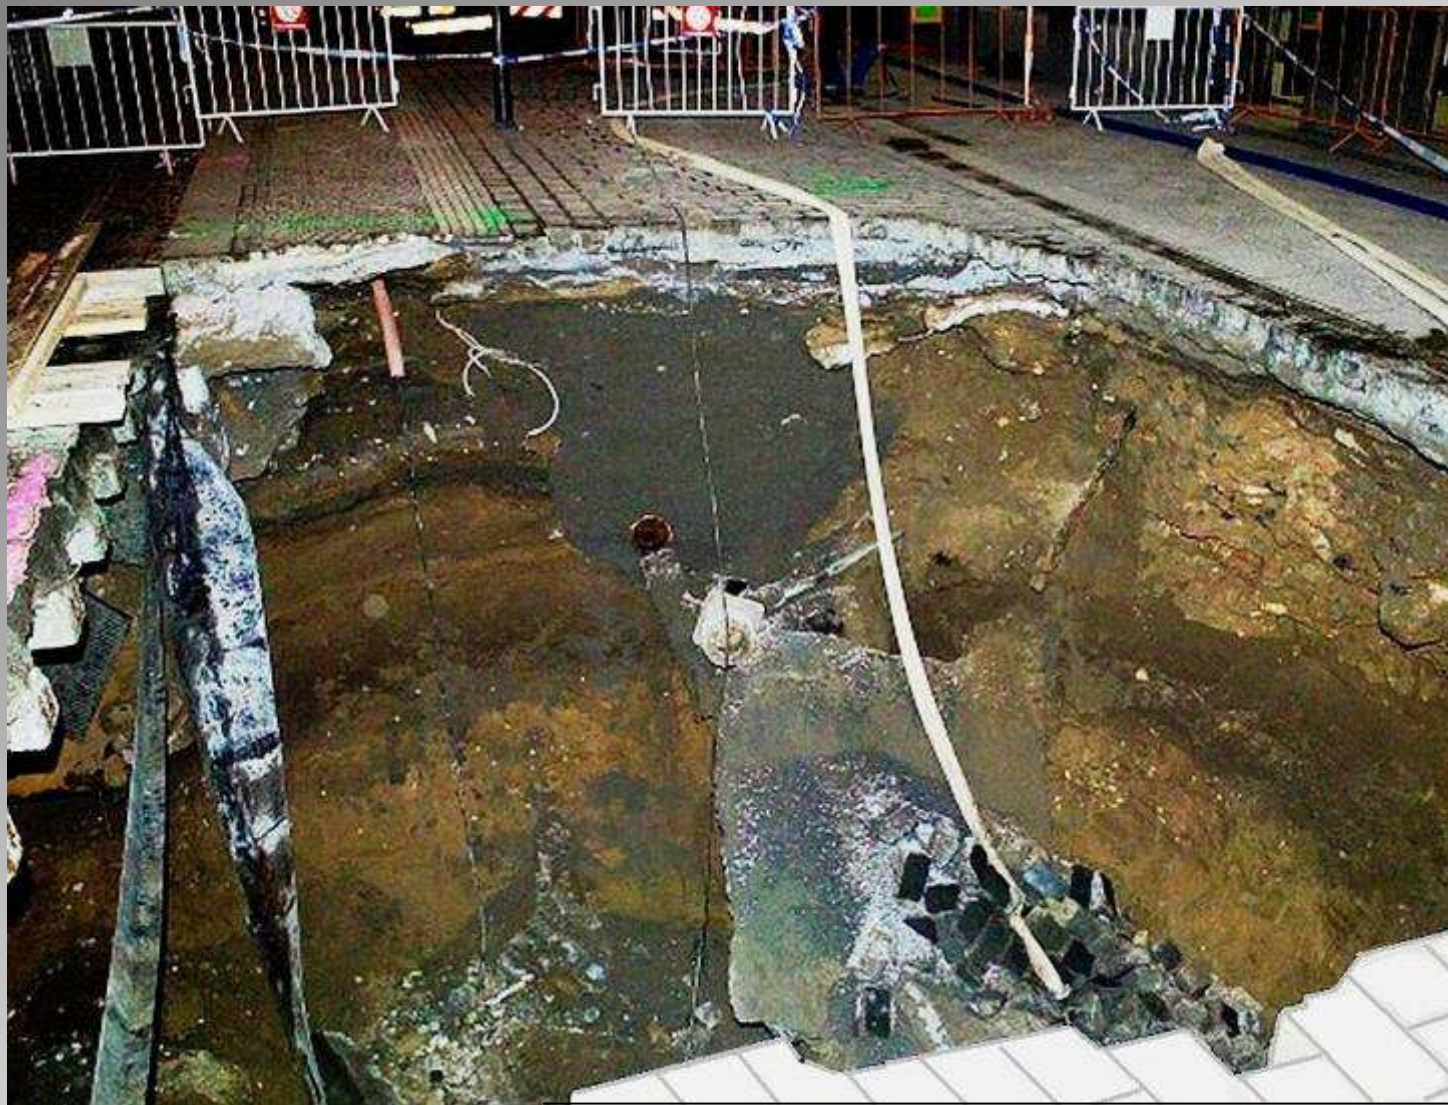
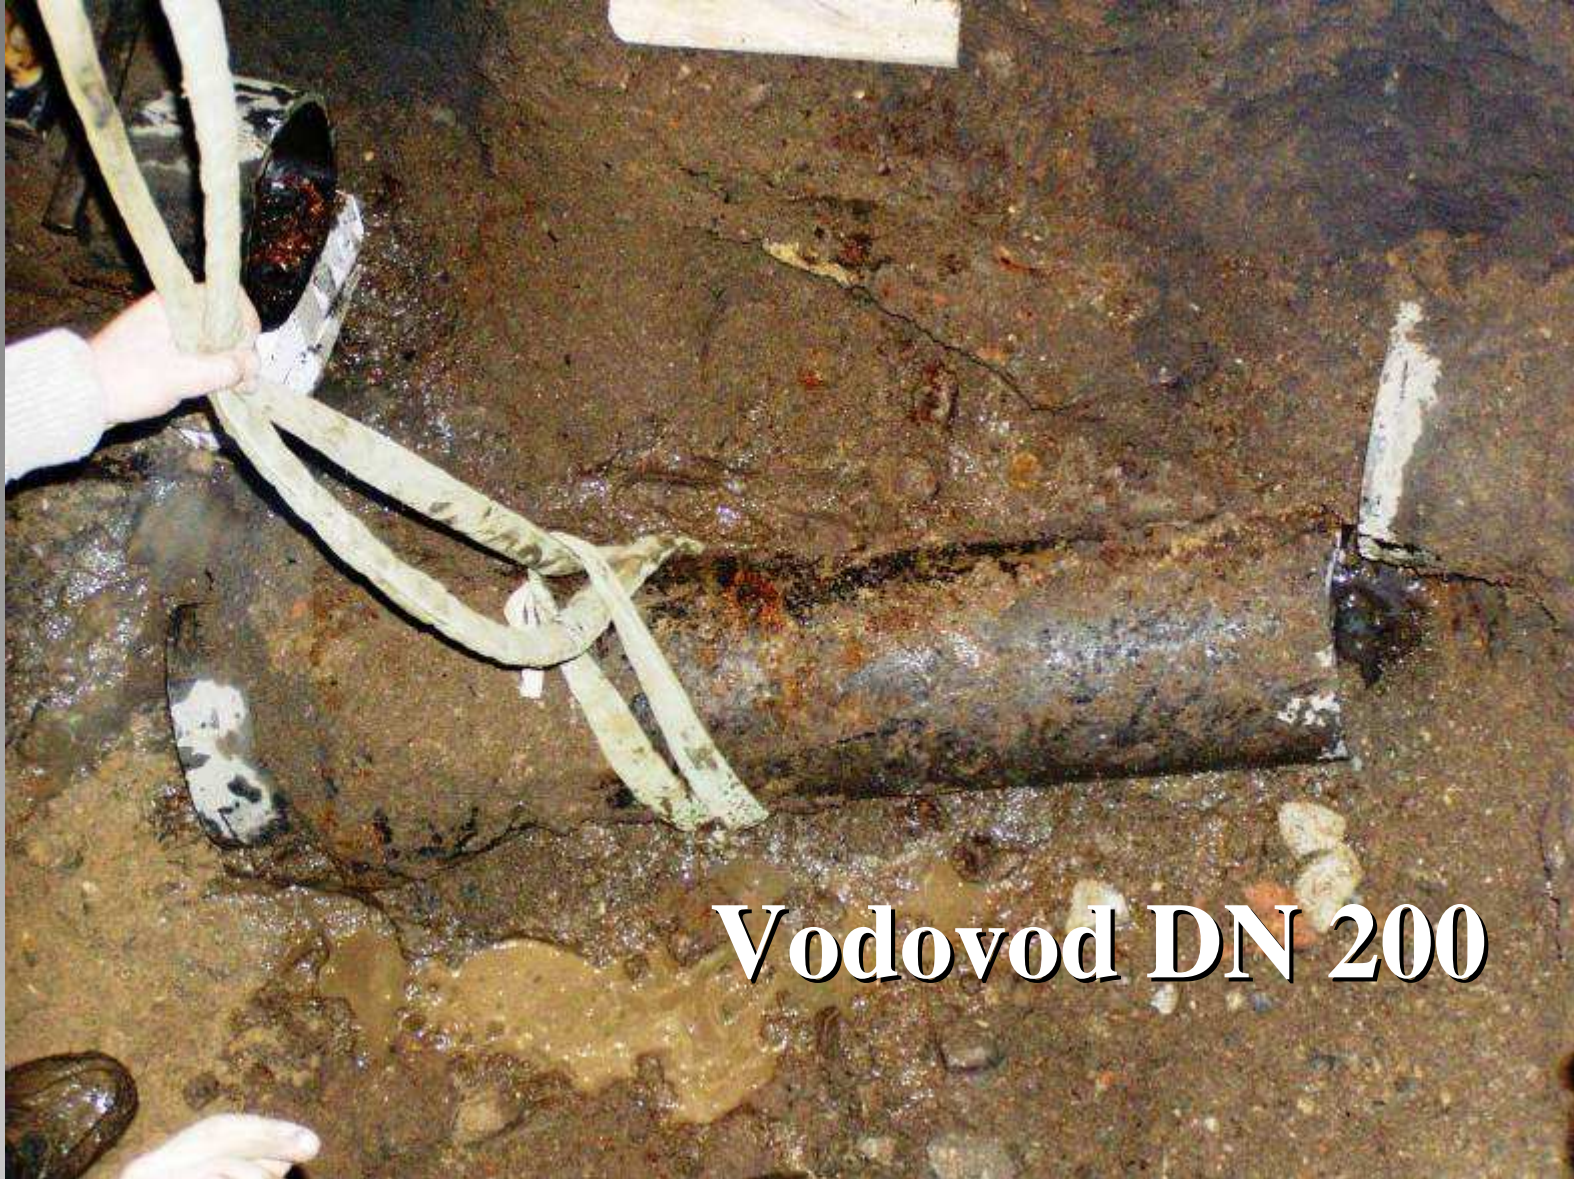
# Detail propadu po prolomení

**Vodovod DN 200**

- Zvodnění nadloží kolektoru mohlo způsobit **netěsné vodovodní potrubí z roku 1881:**
  - Časté **poruchy vodovodu i před ražbou kolektoru** (cca 1 x za měsíc).
  - V průběhu ražby kolektoru **vzrostla četnost poruch vodovodního řadu.**
  - Vodovodní řad starý 125 let **překročil mez spolehlivé životnosti.**
  - Časovou vazbu mezi vznikem poruchy vodovodu a polohou aktuální čelby nebylo možno zjistit.
  - **K poruše (asi) došlo v blízkosti aktuální čelby – rasantní únik vody z potrubí – geologický sled ve 12:00 hod dokumentoval čelbu stabilní a suchou.**
  - **Více pravděpodobná prvotní příčina zvodnění.**

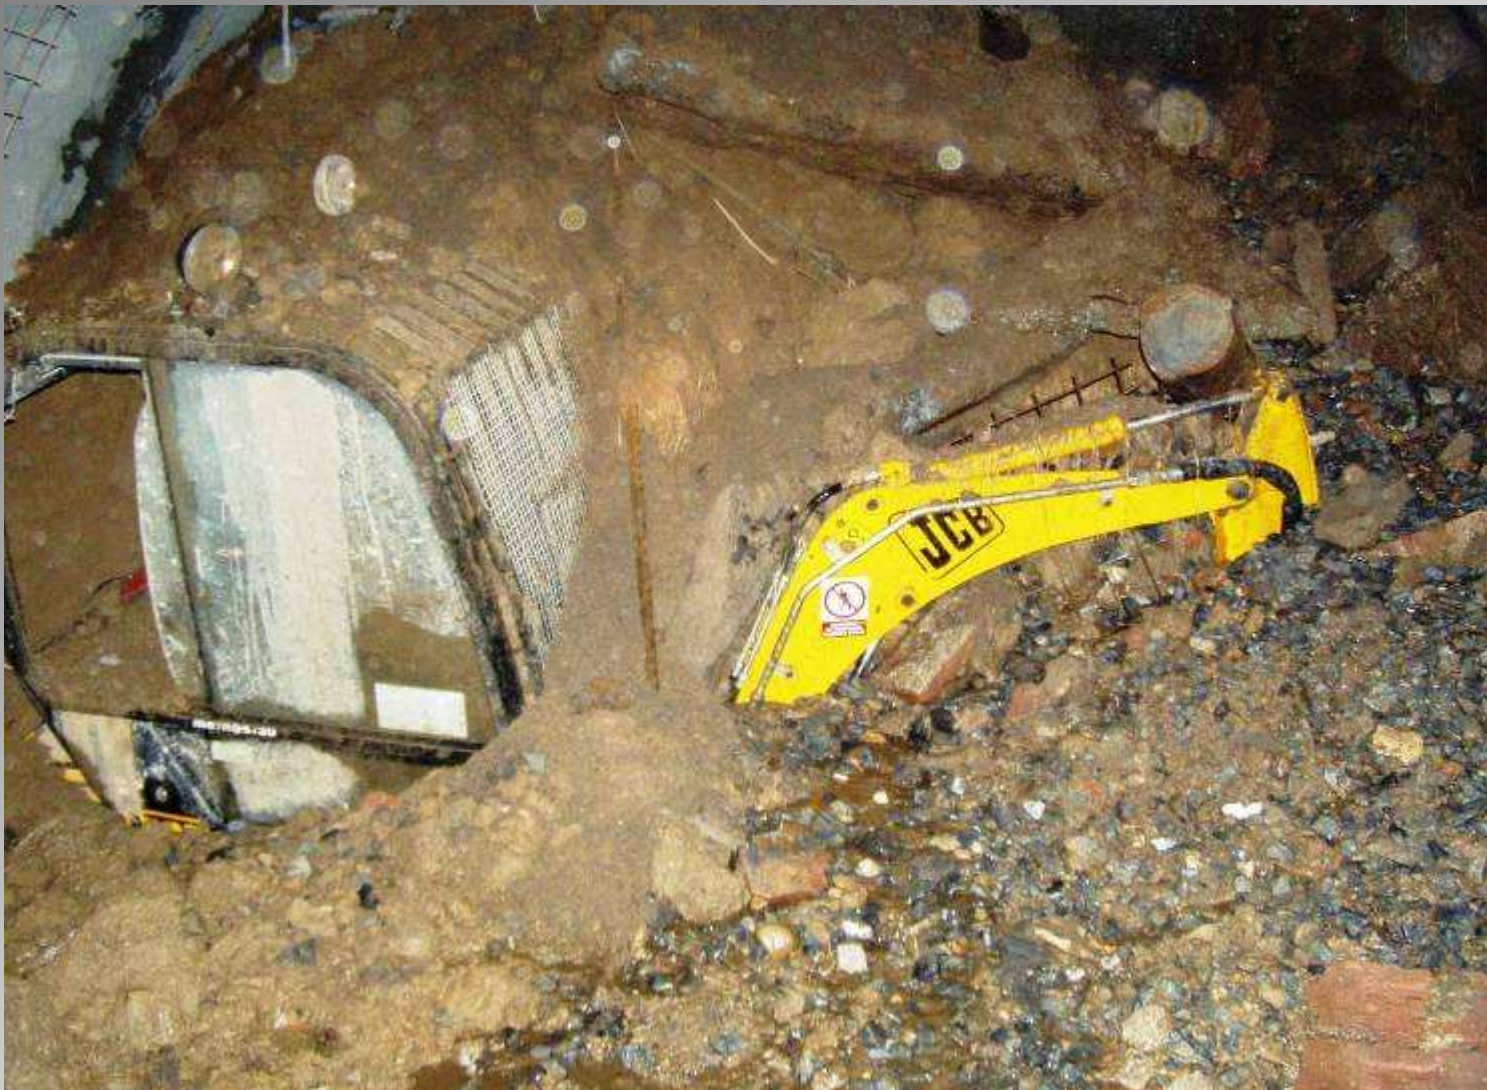
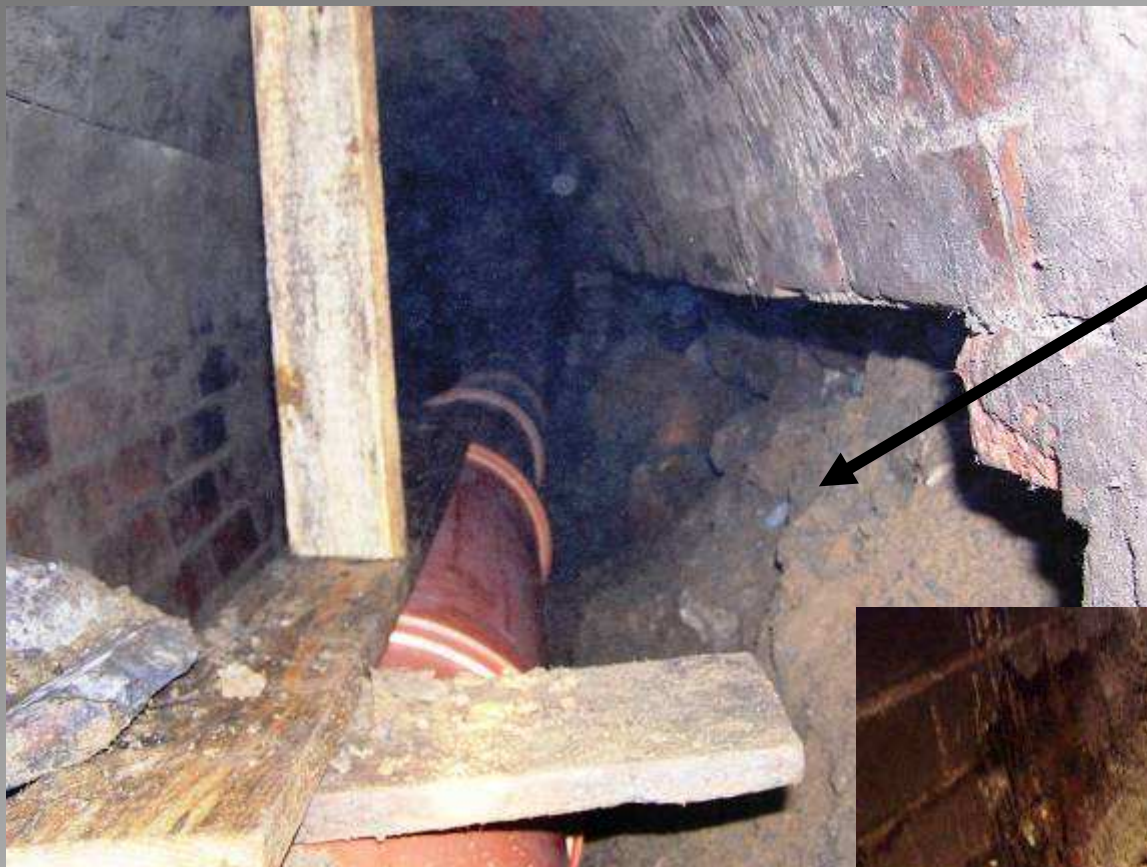
# Stav v podzemí po vyčerpání

**Zával  
stoky 60/110**

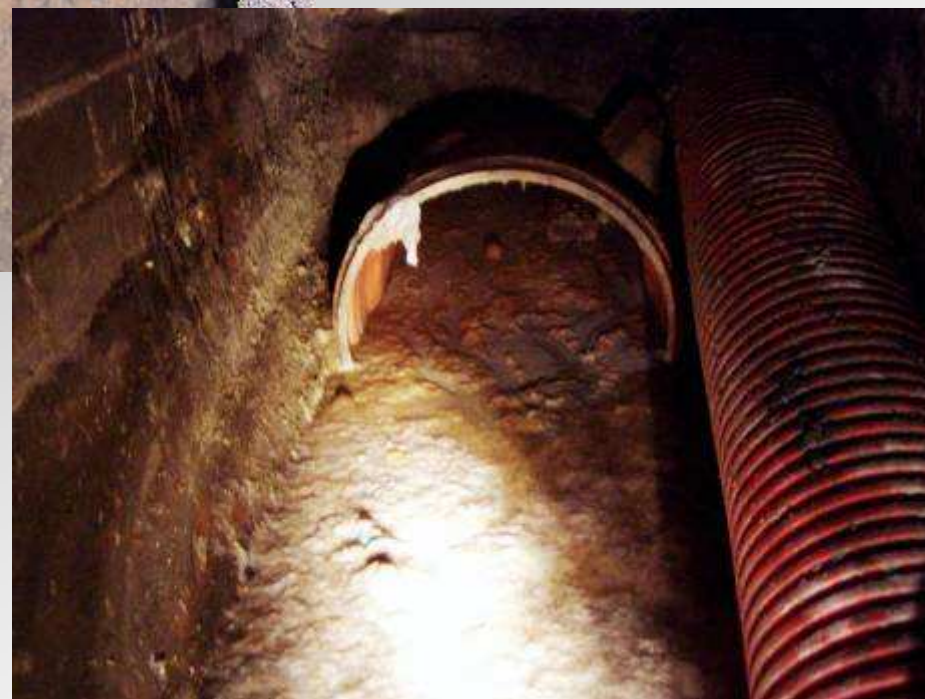
**Provizorní  
obnova funkce  
kanalizační stoky**

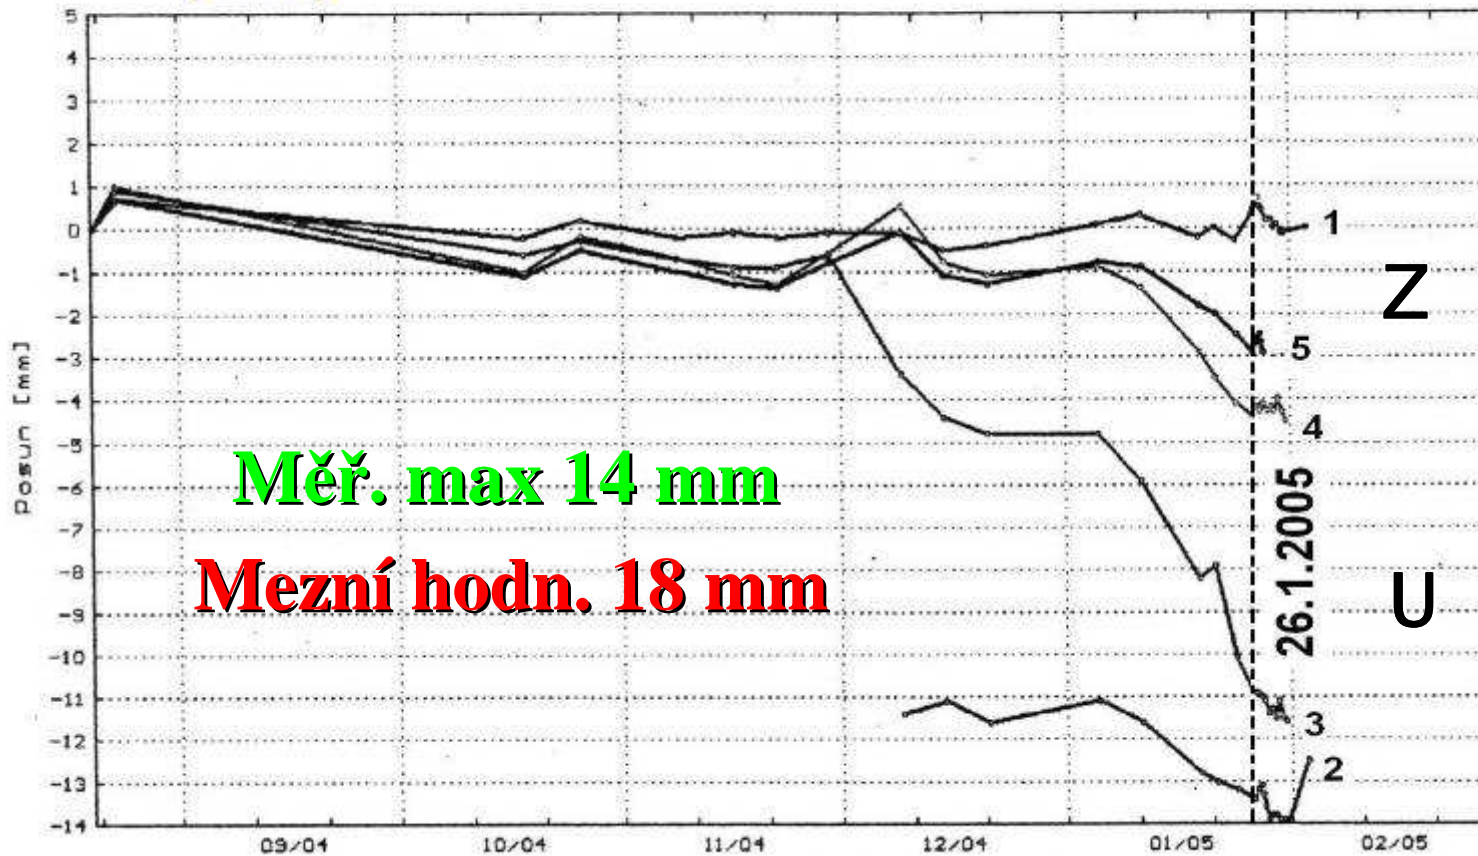
# Nivelační měření na povrchu

**Měř. max 14 mm**

**Mezní hodn. 18 mm**

- **Zvodnění masivu a následný zával nebyly avizovány monitorovanými veličinami – hodnoty se pohybovaly ve stavu „vysoké míry bezpečnosti“ a stavu „přípustných změn“.**
- **Nivelační měření na „bombírované“ (a promrzlé) vozovce nebylo v důsledku vzpěrného účinku dlažby vypovídající o deformačních změnách v předpolí ražby.**
- **Vzpěrný účinek držel „bombírovanou“ dlažbu ve stavu labilní rovnováhy – přetížení vedlo k prolomení stropu kaverny a zranění pracovníků.**
- **Nutno vždy důsledně sledovat stav kanalizace a provádět bezpečnostní měření (požadavek OBÚ).**

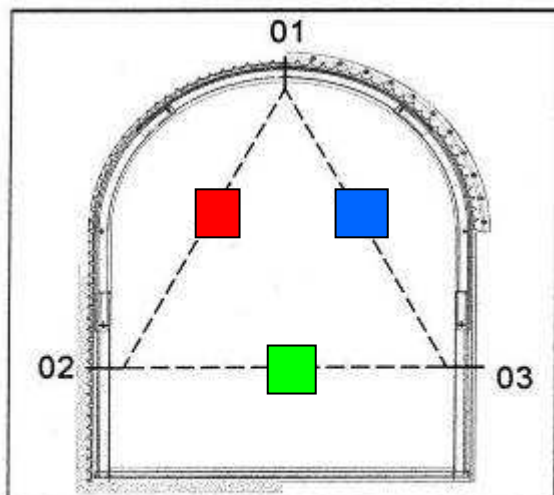
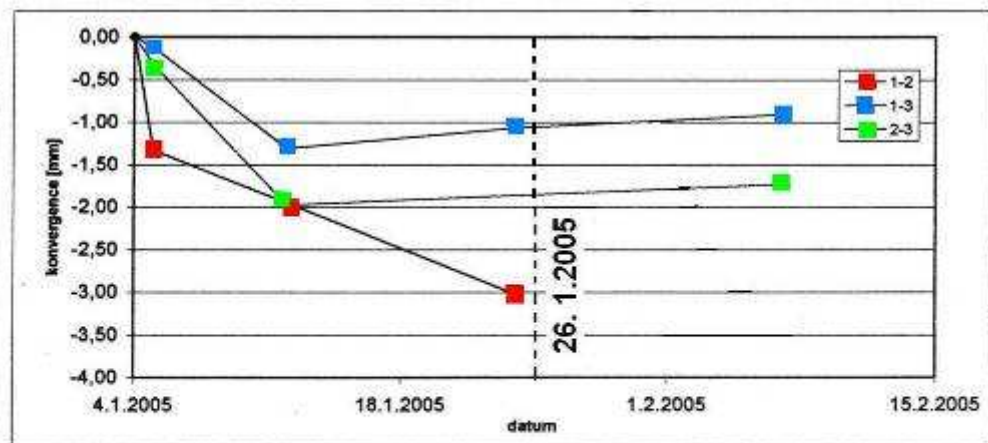
# Konvergenční měření

Komentář: Hodnoty deformací <4 mm, tedy v pásmu stavu vysoké míry bezpečnosti.

**Měř. max 3 mm Mezní 15 mm**
