GEOTECHNICKÝ MONITORING A

IG POMĚRY PŘI STAVBĚ TUNELŮ

„VOBEN“

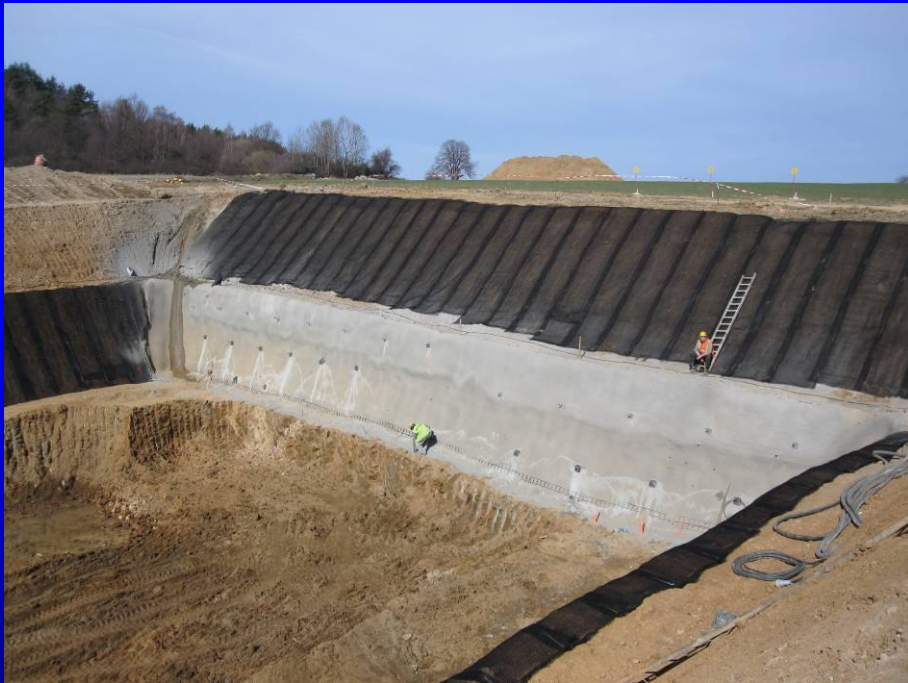
Jižní portál – stav z března 2010

- Naměřené konvergence dosahovaly hodnot do 2 cm v radiálním směru, významější defomace byly zaznamenány u Olbramovického tunelu u vjezdového (jižního) portálu

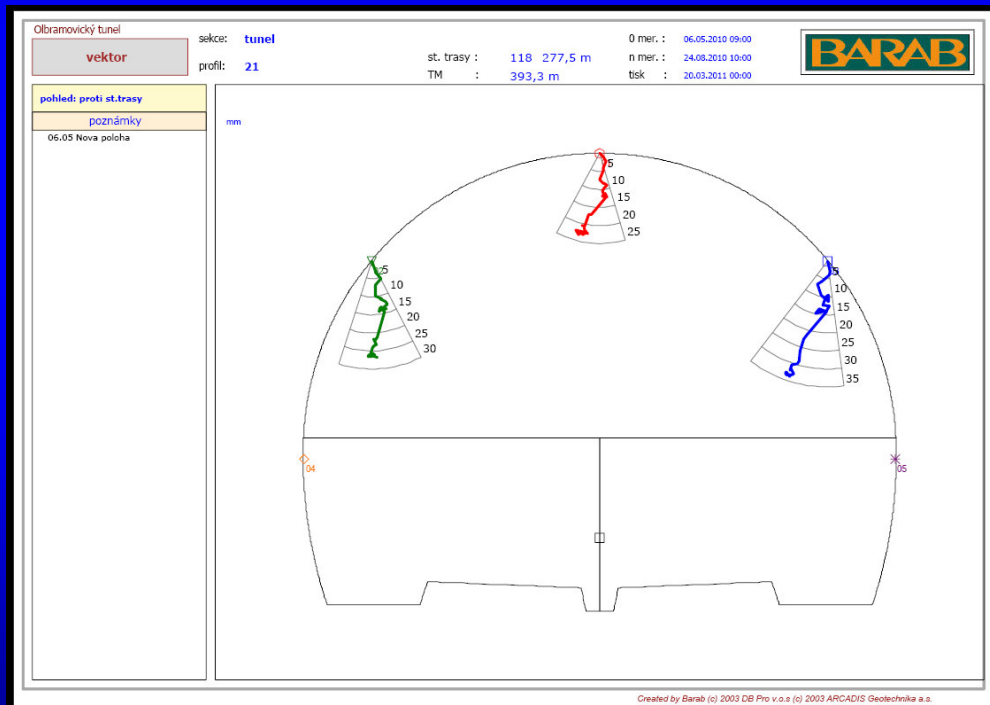
Staničení TM 393

- Deformace v oblasti vjezdového portálu dosahovali hodnot až 40 mm

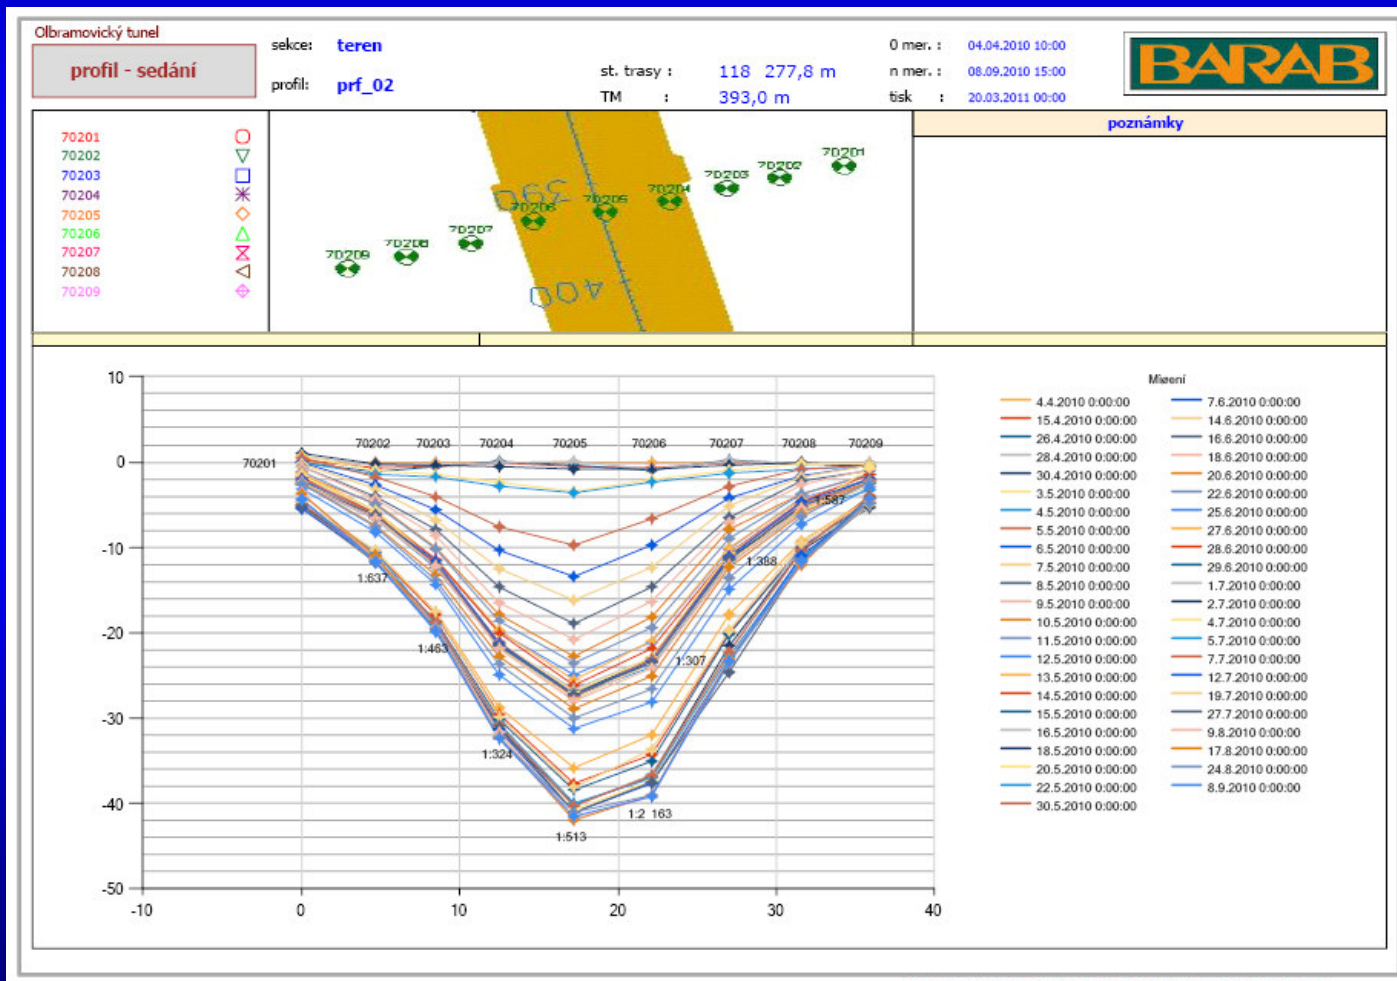
- Sedání terénu v profilu TM 393 dosáhlo hodnot 40 mm

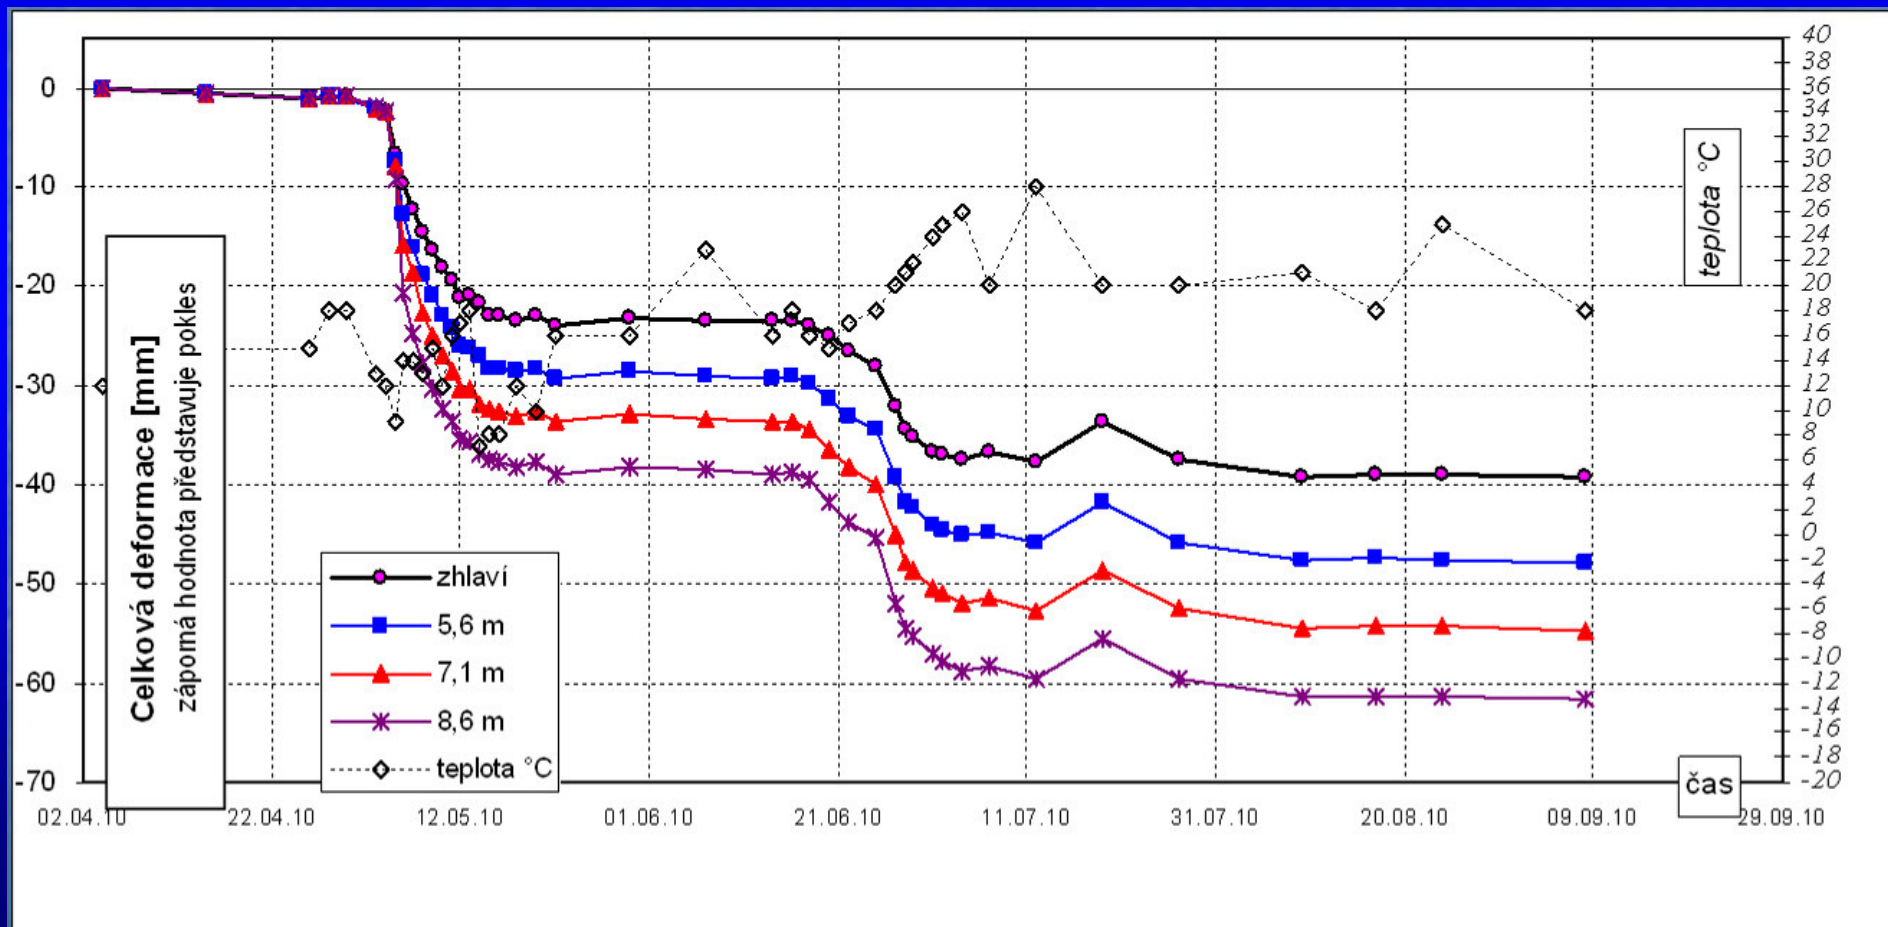
- Sedání spodních měřících úrovní činilo cca 60 mm
- Oproti konvergenčnímu měření cca o 20 mm více – cca 35 % nebylo u konvergencí vlivem pozdního osazení zaznamenáno

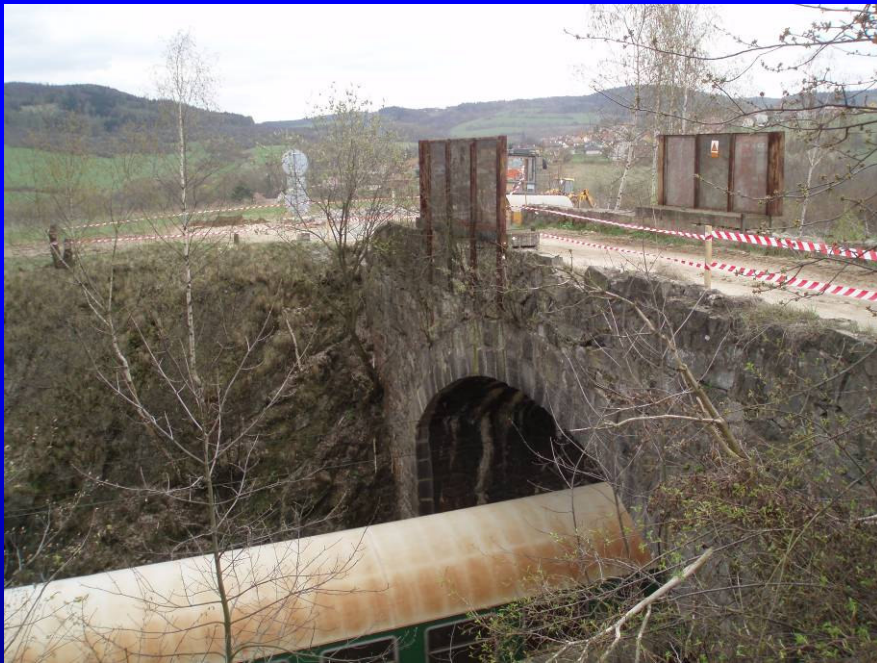
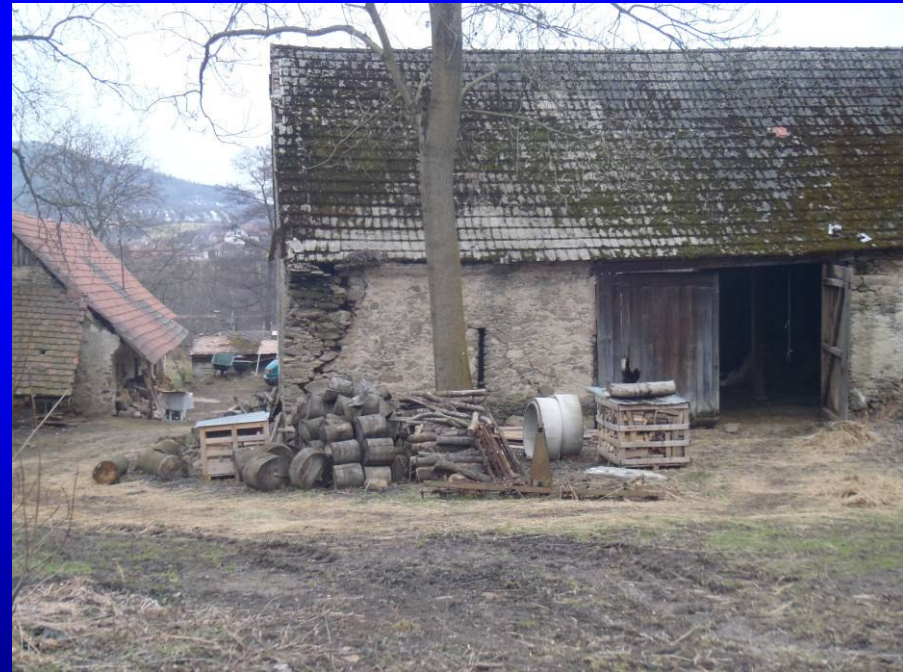
- Problém s obyvateli, kteří si i přes velkou vzdálenost stěžovali na účinky od trhacích prací
- Stávající objekty jsou často ve špatném stavebně-technickém stavu
