TUNEL PRACKOVICE

Příspěvek k problematice výstavby
pražského portálu

Prof. Ing. Jiří Barták, DrSc.

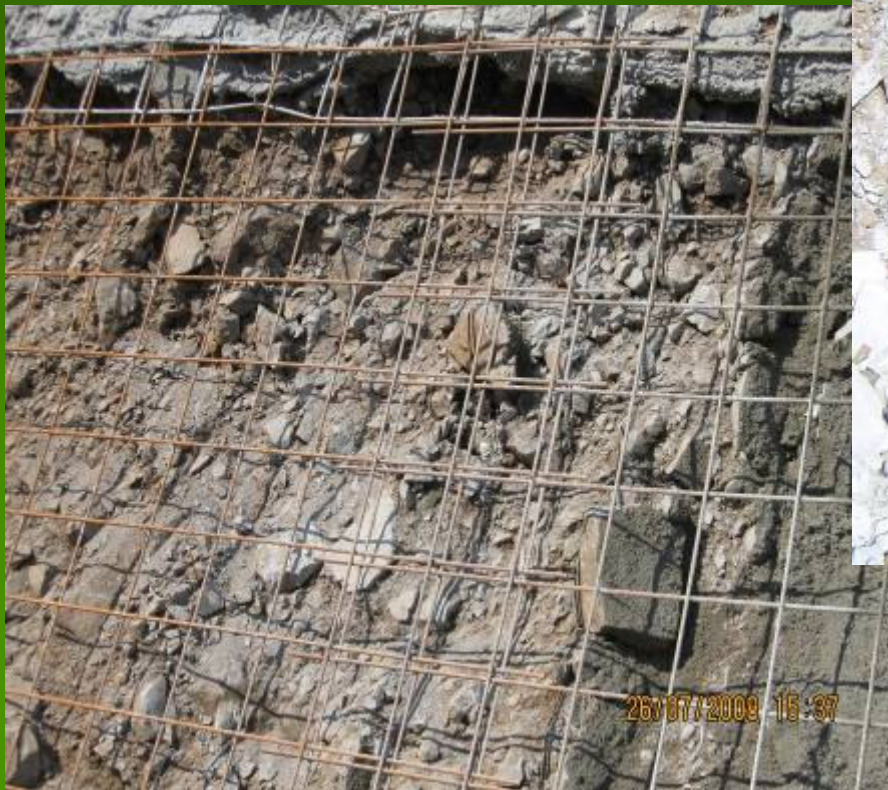
Horniny zastižené při hloubení portálu (6,7/2008)

Rozvolněné zvětralé tufy a
čediče

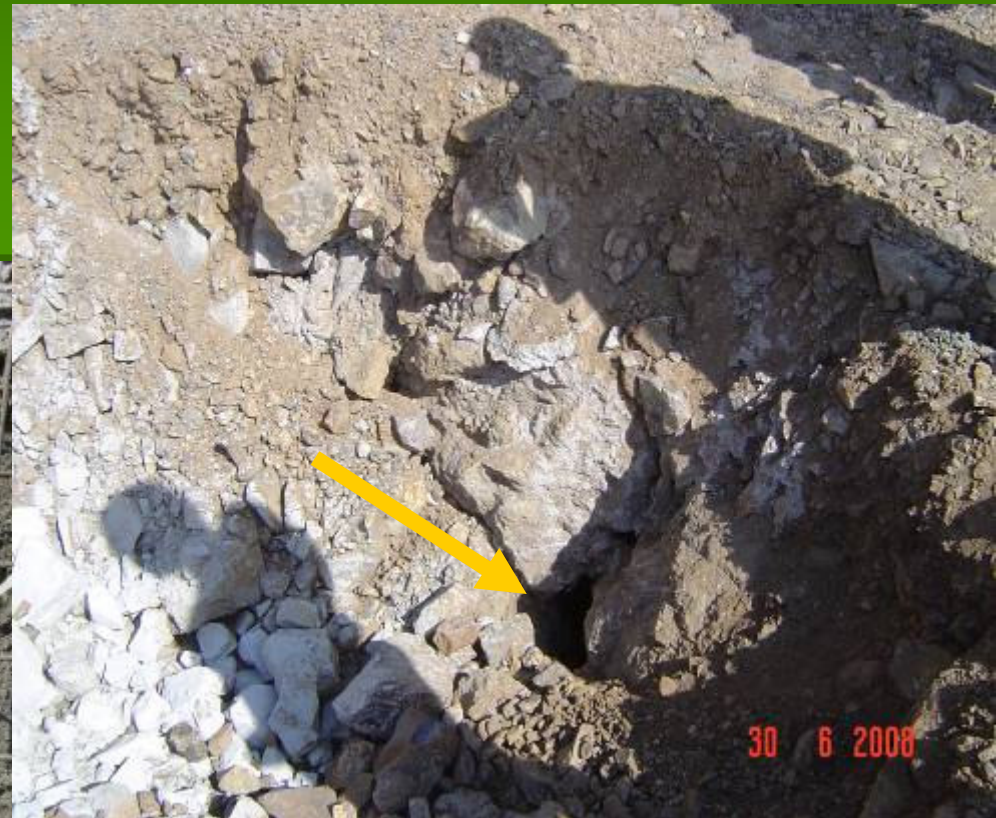
Rozvolněné zvětralé čediče s
dutinami

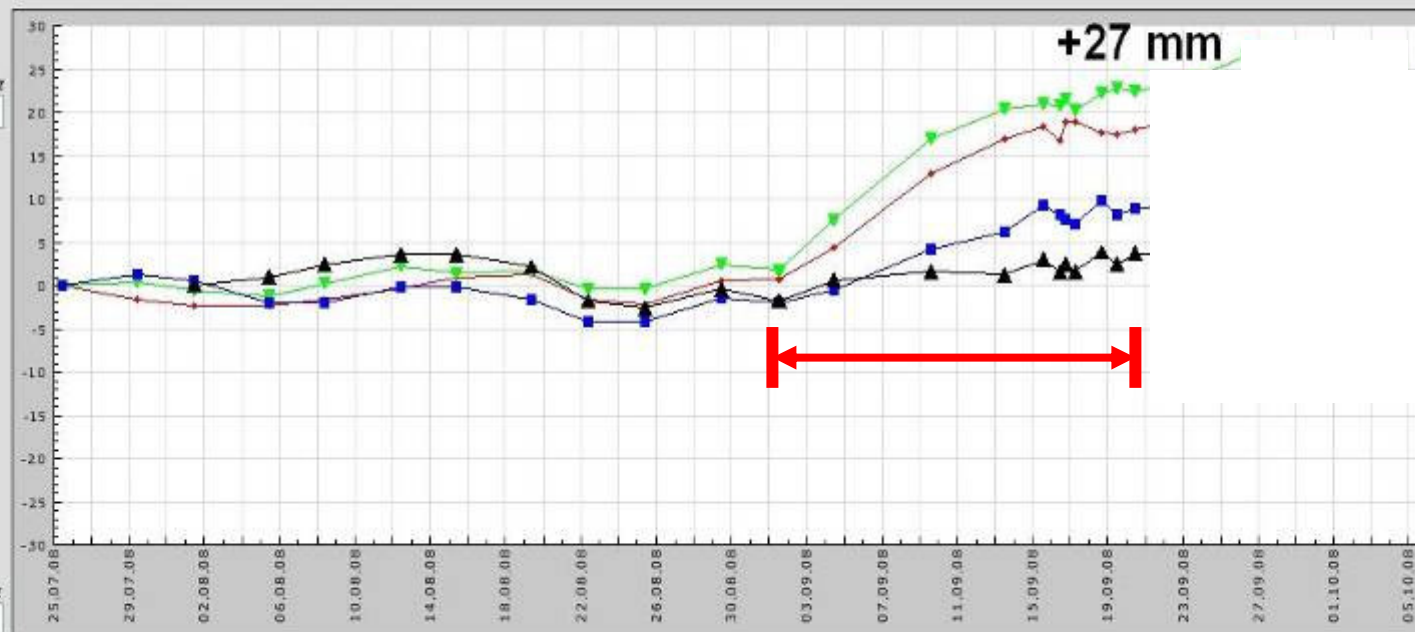
Podélné posuny 2.etáže

Varovné stavy deformací portálové stěny

- Varovný stav **přípustných změn** portálové stěny v horizontálním směru - 40 mm
- Varovný stav **mezní přijatelnosti** deformace portálové stěny v horizontálním směru - 50 mm
 - v 2. etáži dosazeno 54 % (27 mm) -
vývoj bez ustalování!

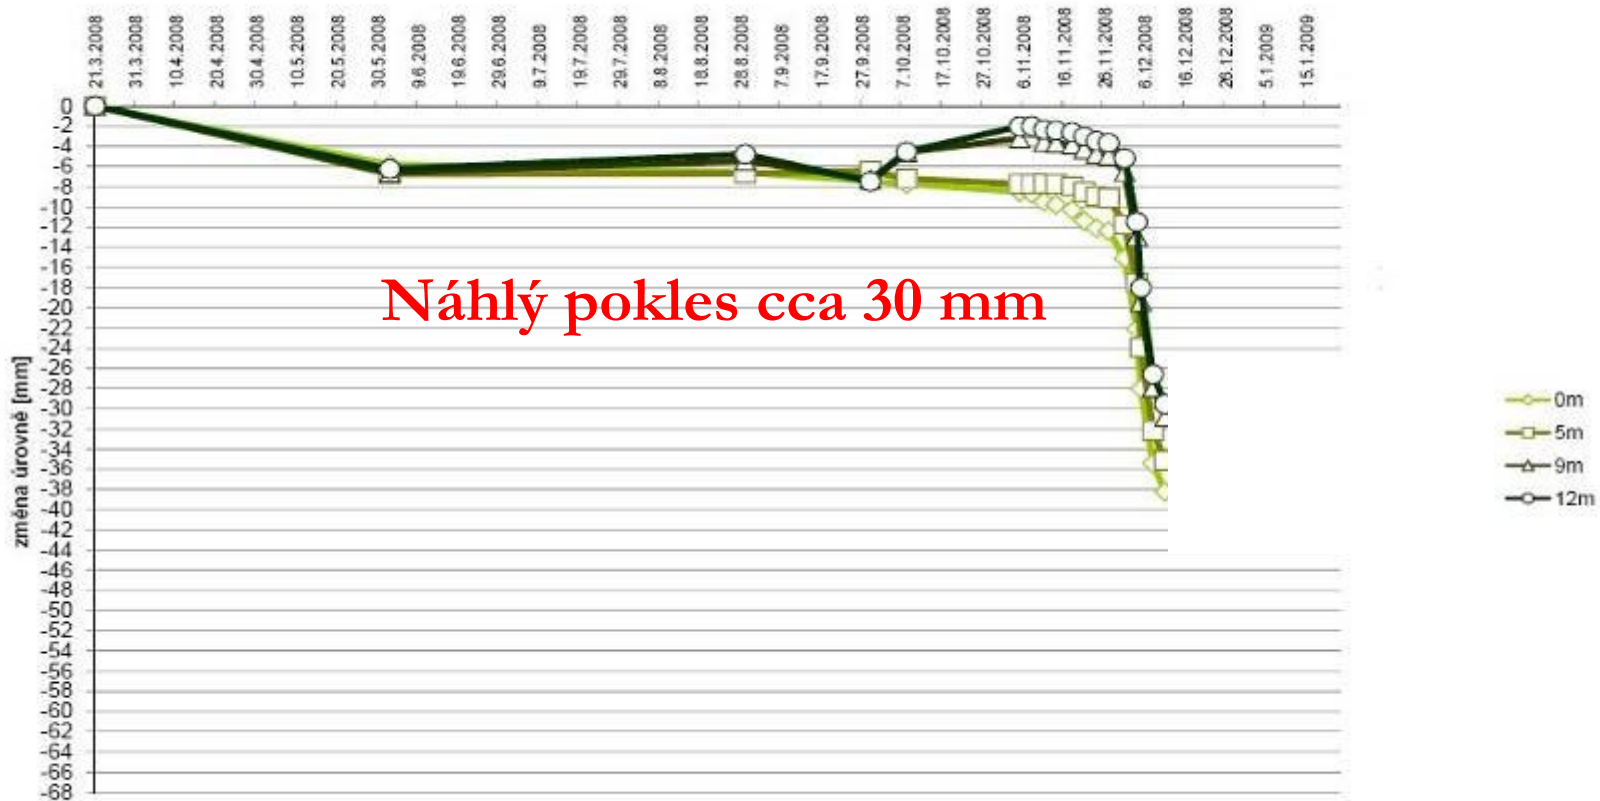
Extenzometr 2 (nad PTT)

Náhlý pokles cca 30 mm

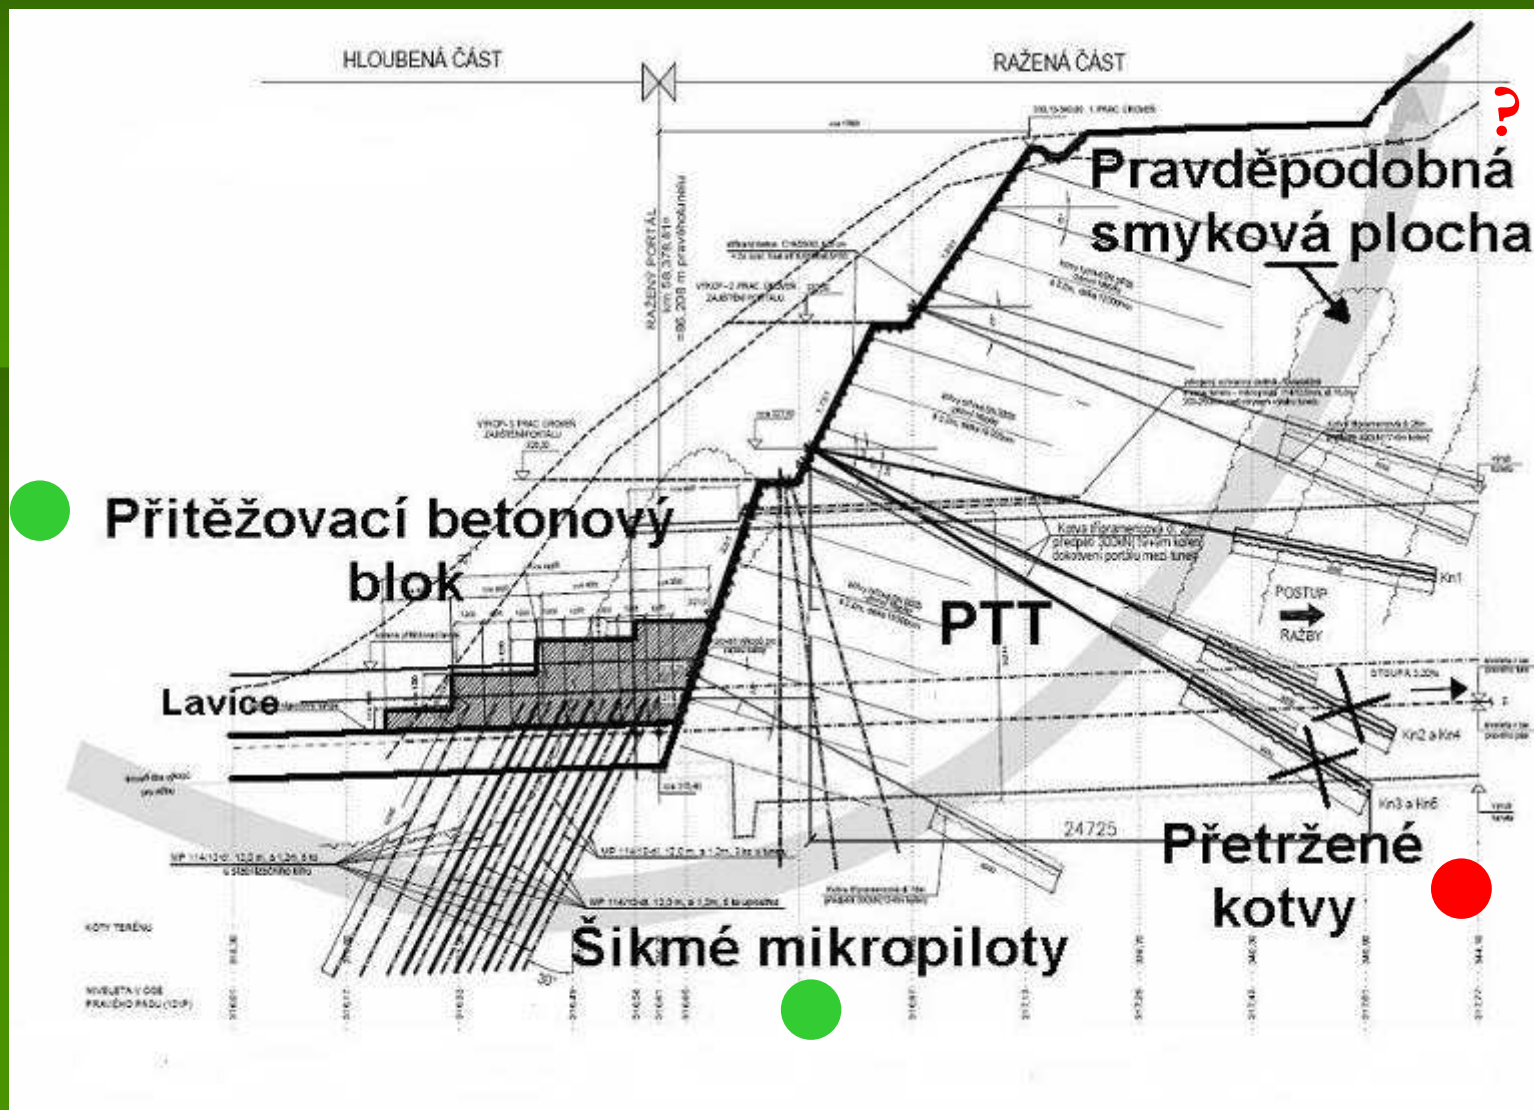
Přetržení kotev 12/2008

- **Příčiny náhlého nárůstu deformací**
 - Odlehčení počvy před portálem při odtěžování (45.000 t)
 - Vnitřní přetížení masivu injektážními hmotami
 - **Přetržení nesprávně navrtaných kotev při ražbě PTT**
 - Obnovení ražby PTT a uvolnění pozůstalé kotvy
- **Navržená opatření**
 - Stabilizační přísyp k portálu
 - Provedení 3. řady kotev
 - **Opakovaný stabilizační přísyp k portálu**
 - **Opěrný betonový blok se šikmými mikropilotami před mezitunelovým pilířem**

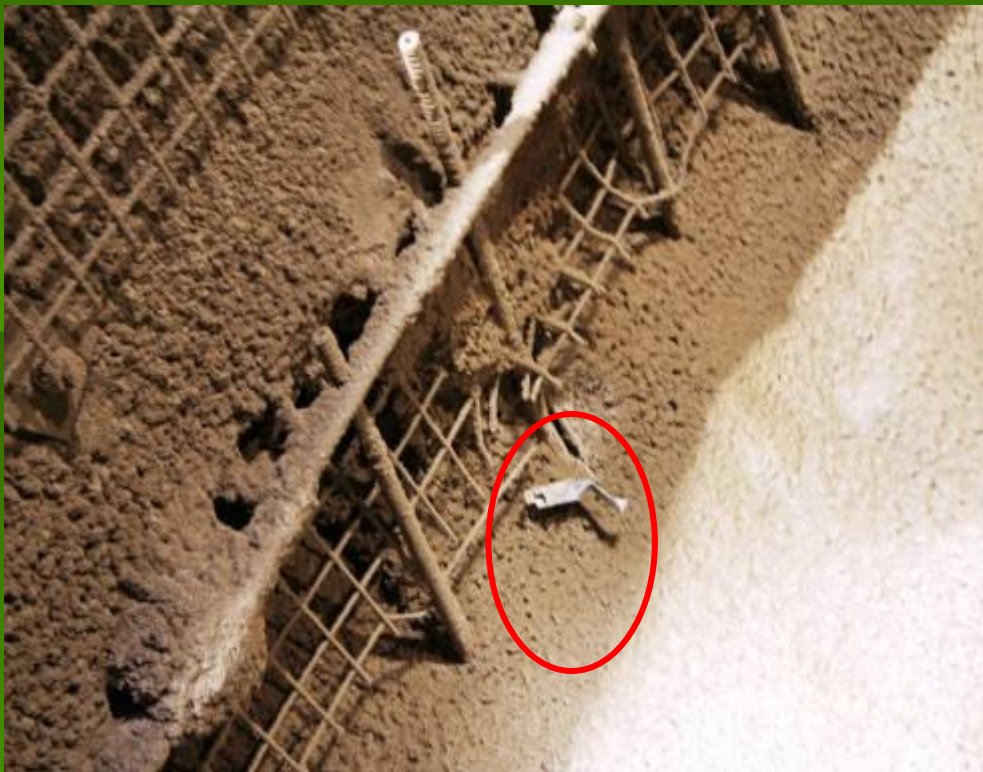
Kotvy 2 .řady v profilu PTT

Pozůstalá kotva

Přetržená kotva

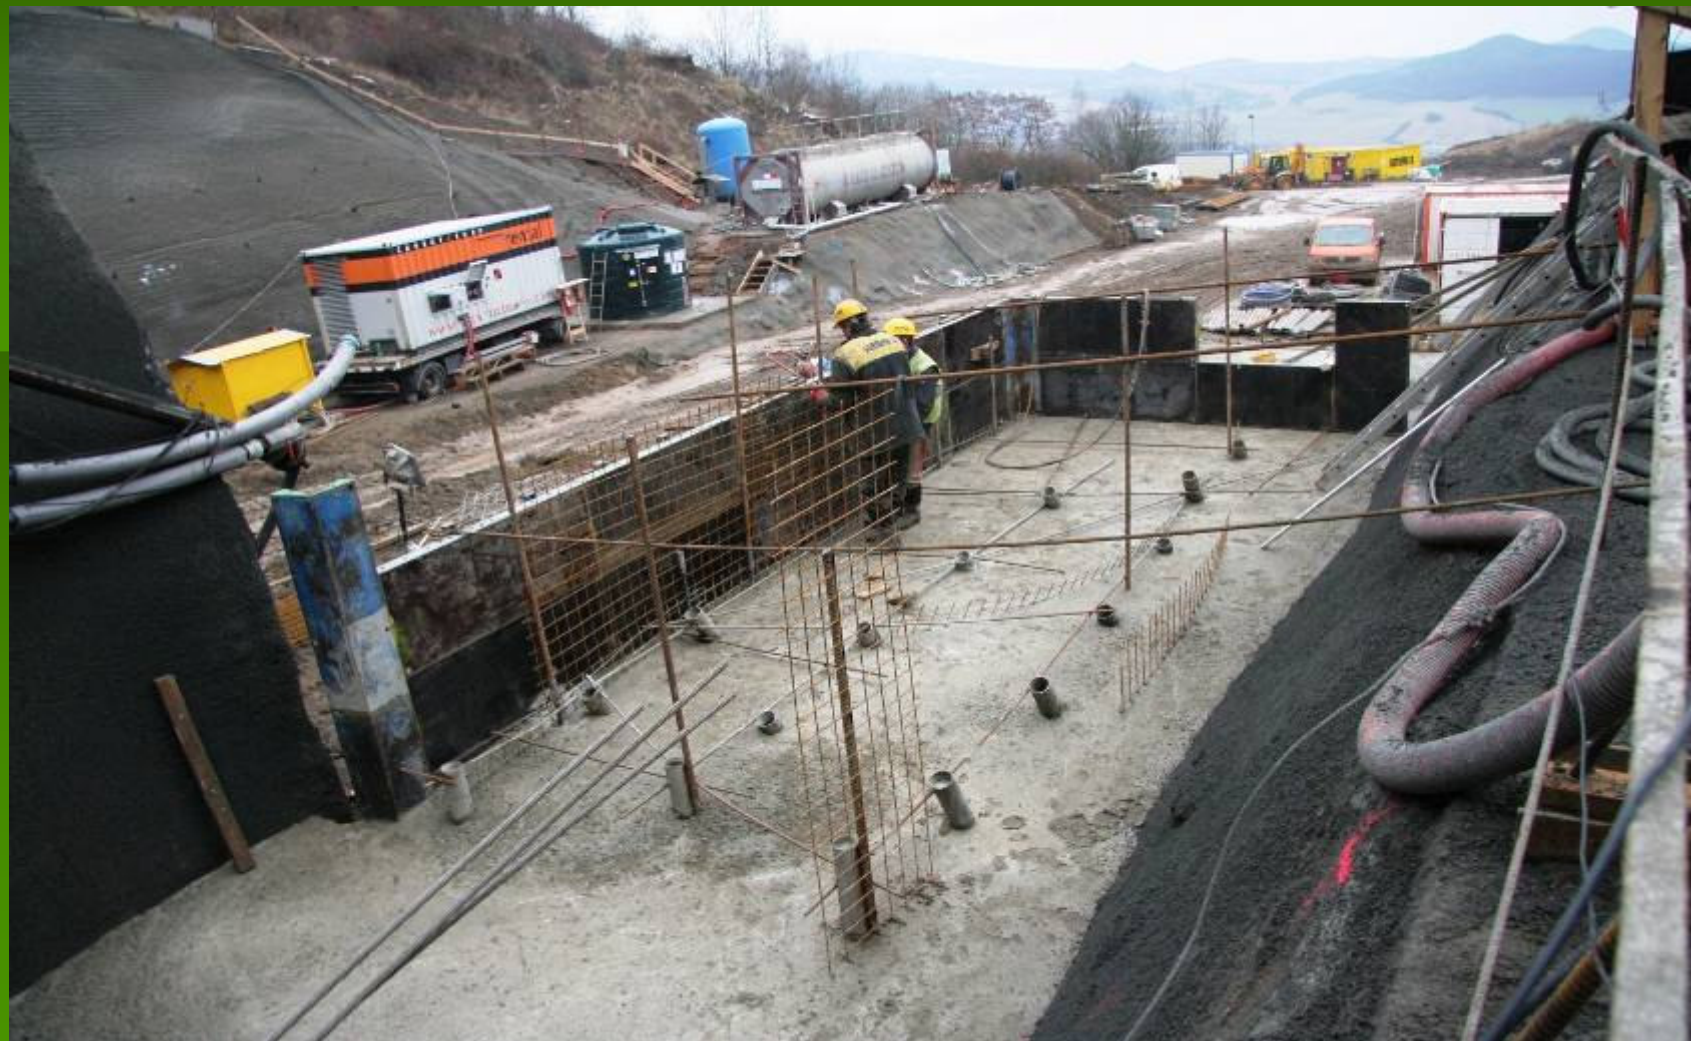
Stabilizační opatření II

Betonáž stabilizačního bloku s mikropilotami

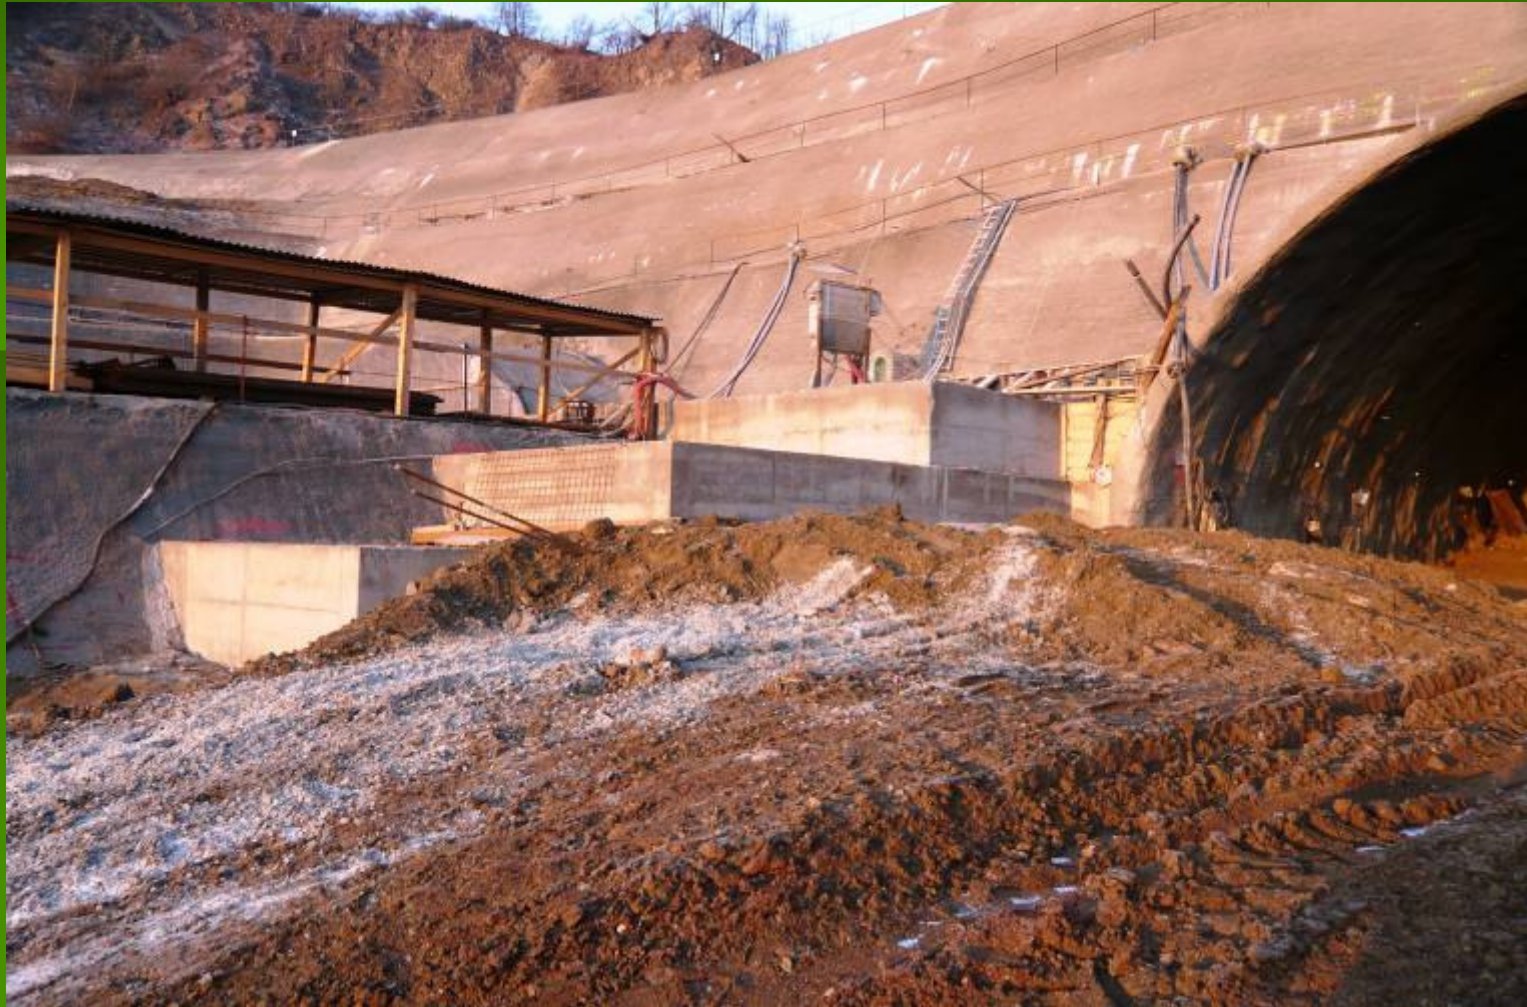
Stabilizační opatření II

Přísyp + betonový blok s šikmými mikropilotami

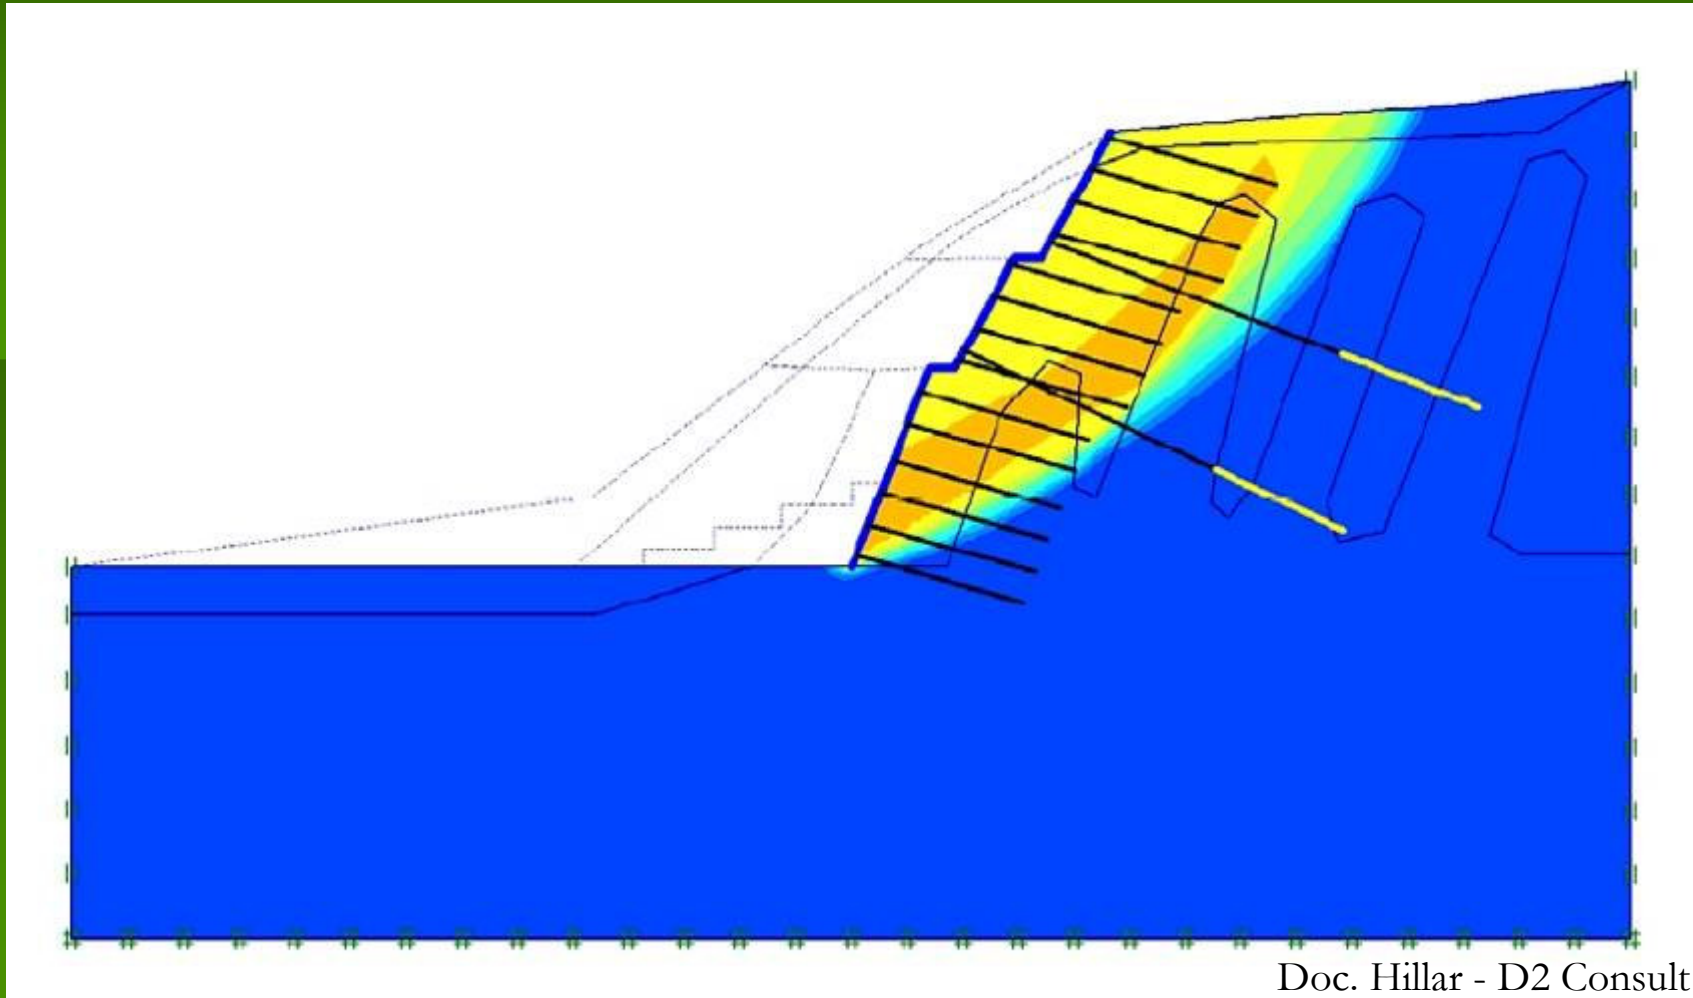
Numerická analýza stability

Vypočtená smyková plocha

Stupně stability pro jednotlivé modely

Krok výpočtu	Dokončení výstavby portálu	Deaktivace spodní řady kotev	Stabilizace pomocí betonového bloku bez mikropilot	Stabilizace pomocí betonového bloku s mikropilotami
Základní model	1,479	1,431	1,808	1,926
Model s předepnutím kotev	1,529	1,487	1,826	1,955
Model bez hřebíků	1,264	1,365	1,704	1,776
Model bez kotev	1,450			
Model bez zajištění	1,065			
Model s nepříznivými parametry horninového masivu	1,298	1,245	1,576	1,670

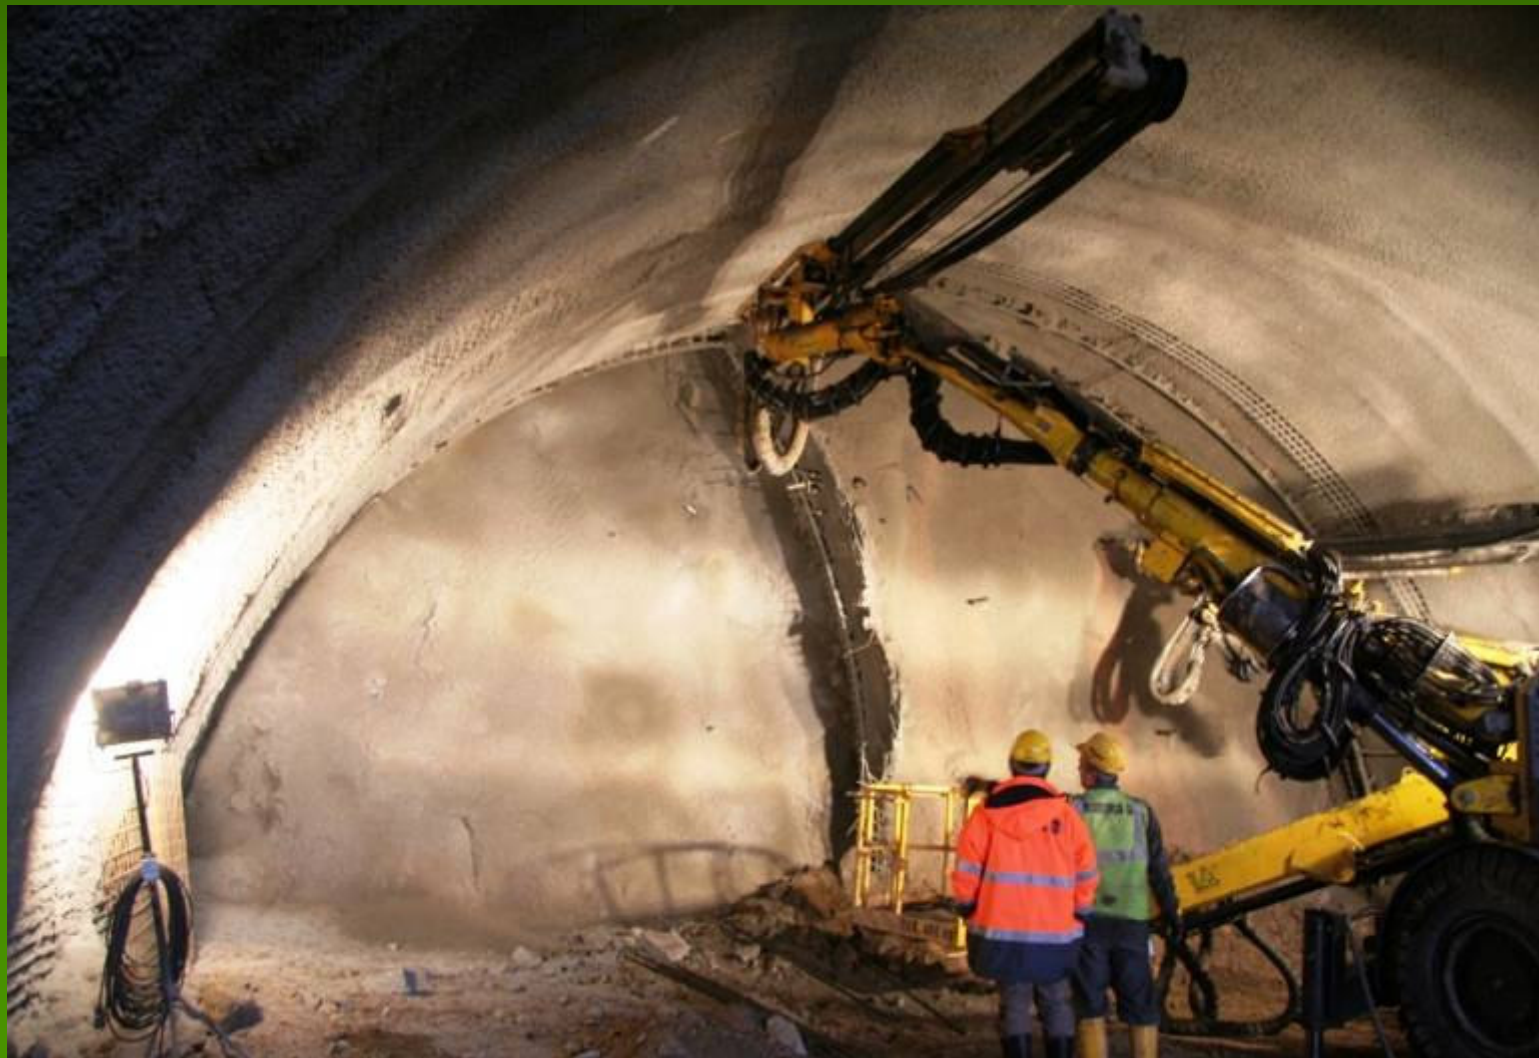
Obnovení ražby v PTT (přetržení 5. kotvy)

Předěl Teden – únor 2009
