**Fakulta stavební ČVUT v Praze, katedra geotechniky**

**METROSTAV, a. s .**

# **Stabilitní problémy na východním portálu tunelu Hřebeč**

**Tunelářské odpoledne - 11/2011**

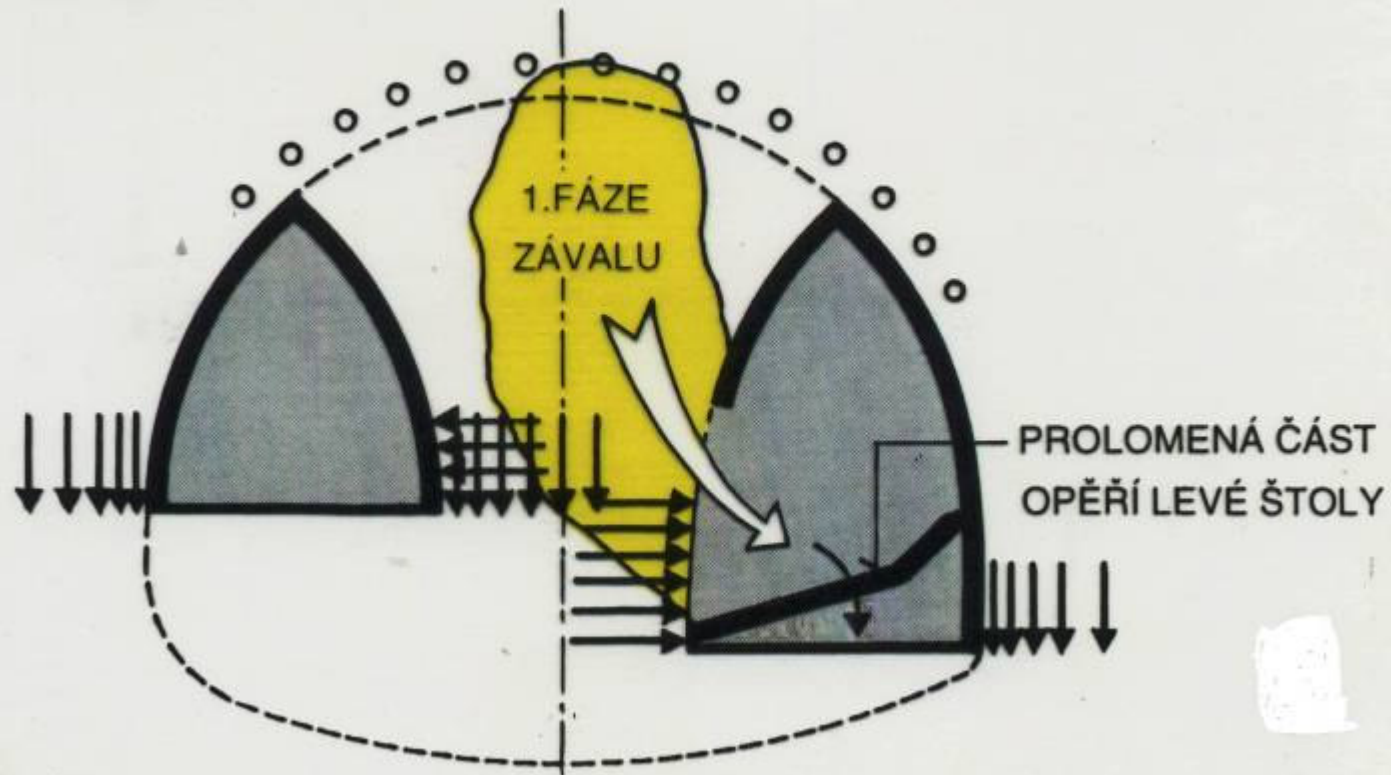
# PORUŠENÍ OSTĚNÍ ŠTOLY BOČNÍM TLAKEM Z MEZILEHLÉHO PILÍŘE

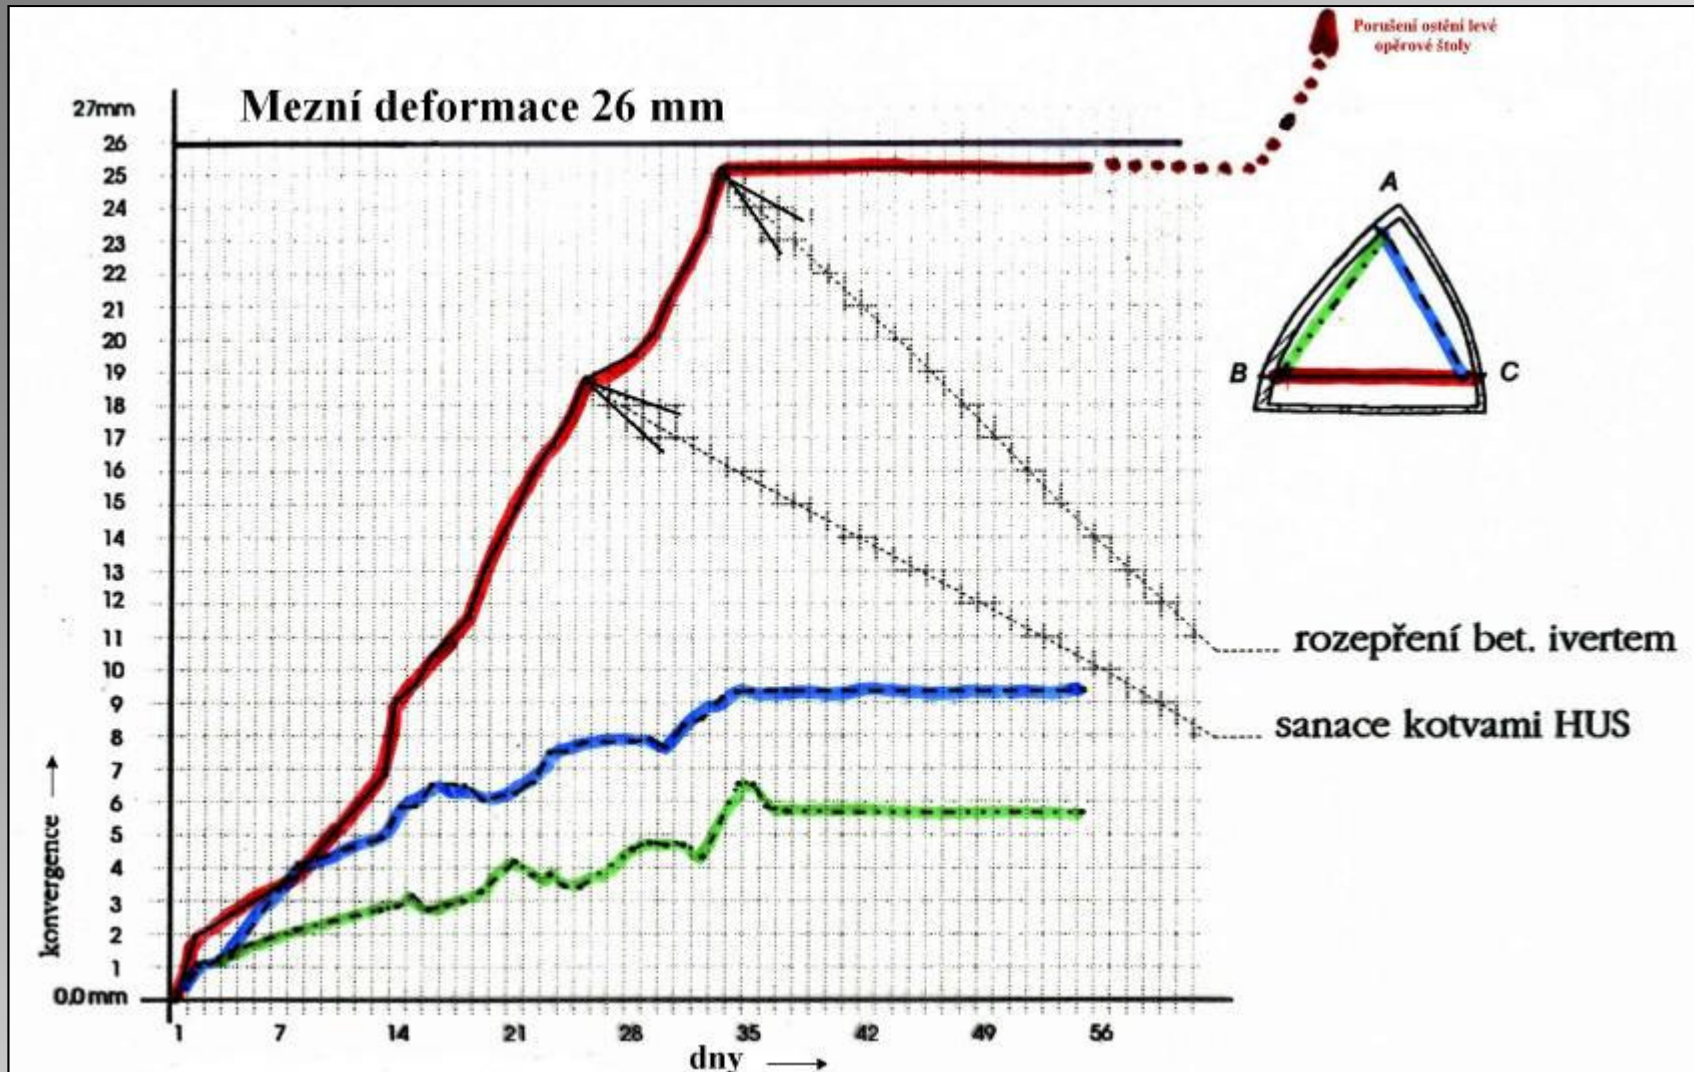
# Konvergence v pravé opěrové štole

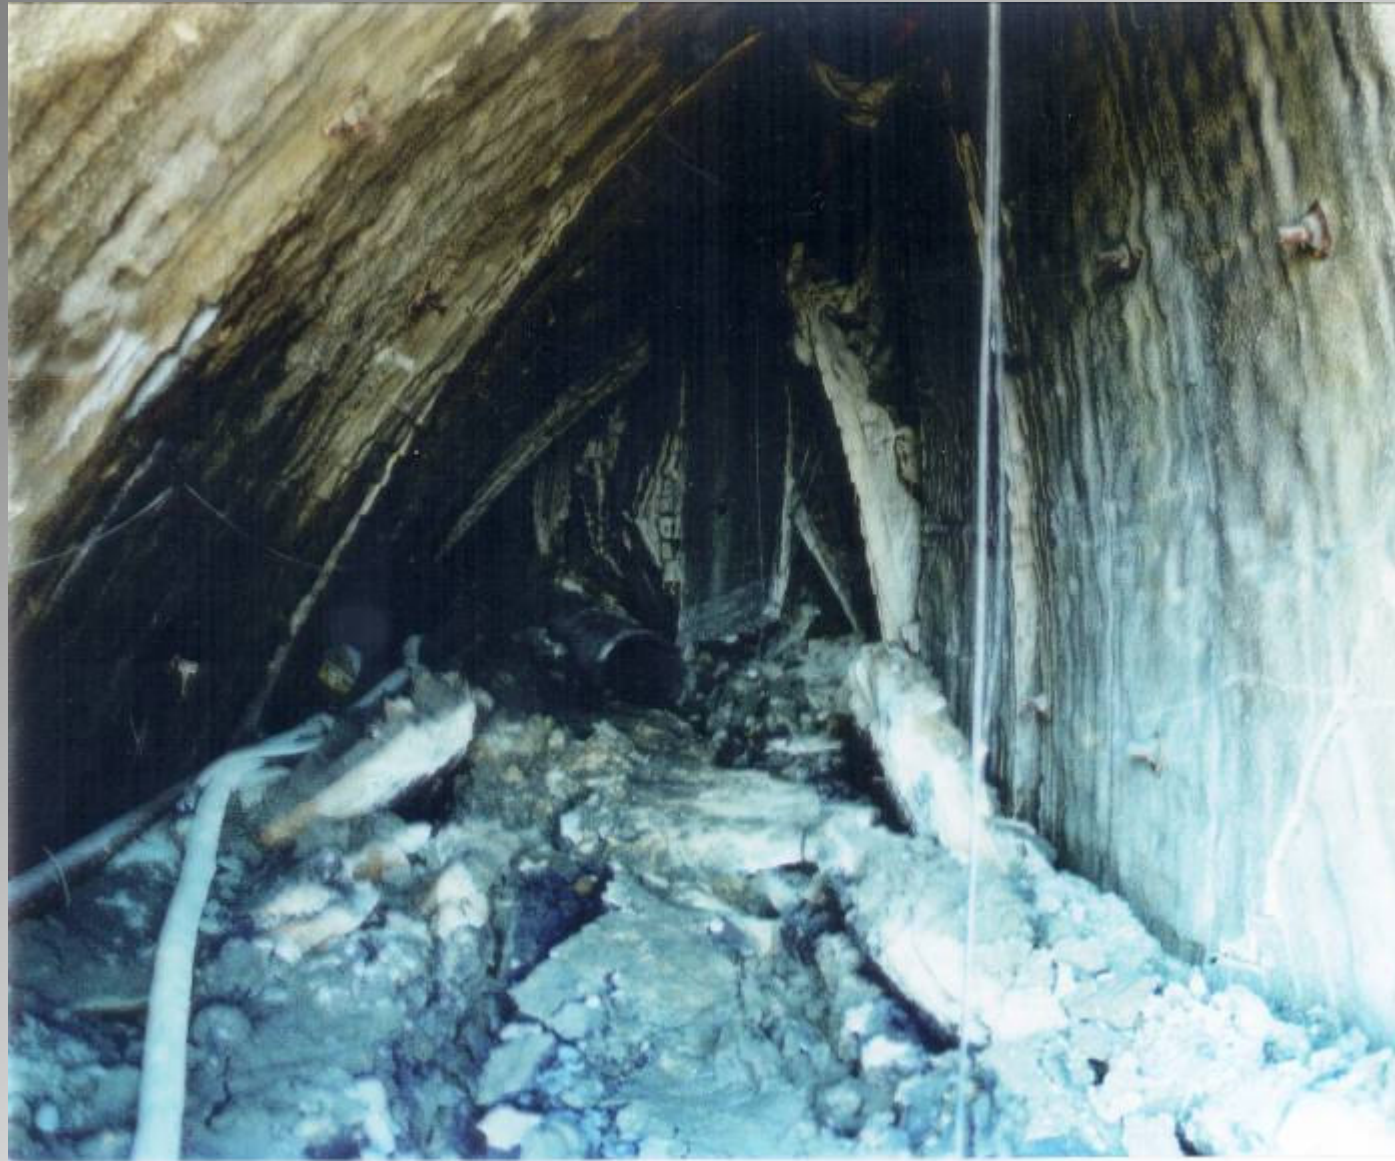
# Vytlačení počvy v pravé opěrové štole

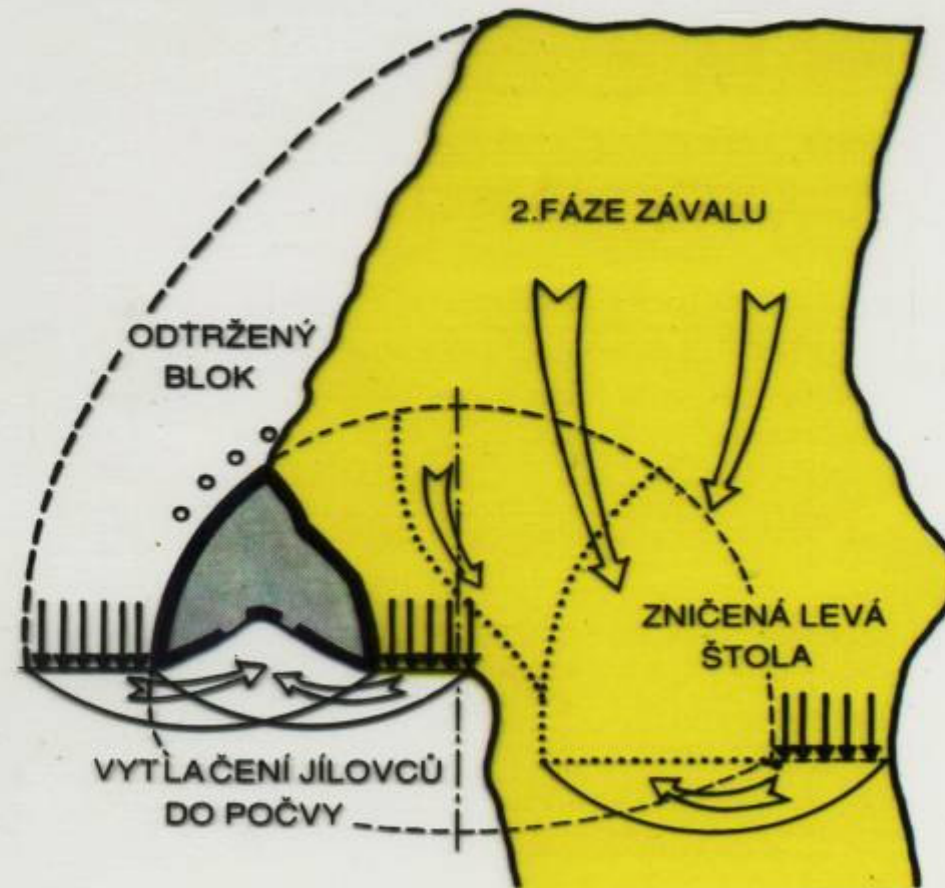
## VYTLAČENÍ POŠEV, ZTRÁTA ÚNOSNOSTI OSTĚNÍ, SKALNÍ ZŘÍCENÍ

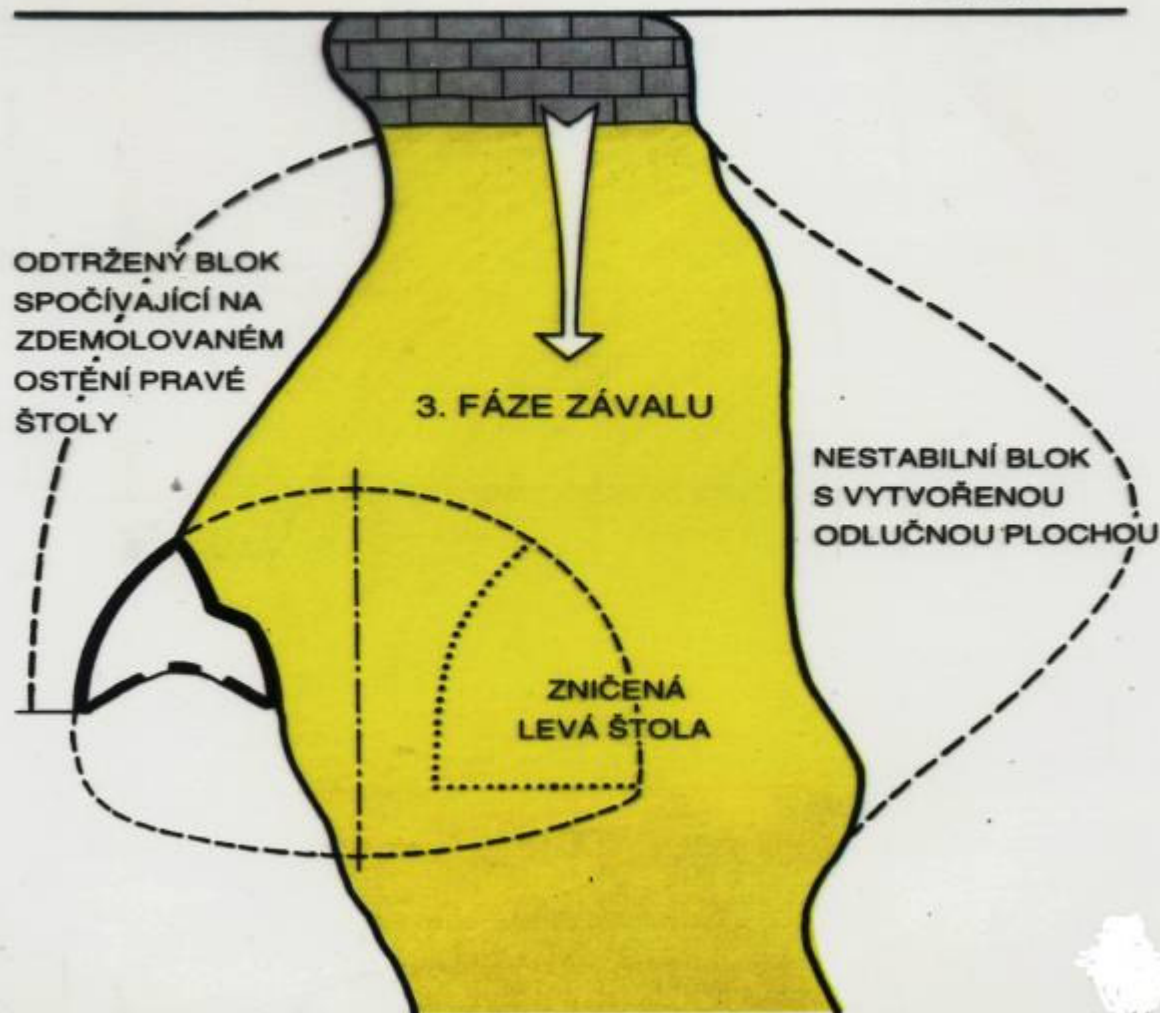
# KONEČNÁ FÁZE SKALNÍHO ZŘÍCENÍ PORTÁLOVÉ STĚNY

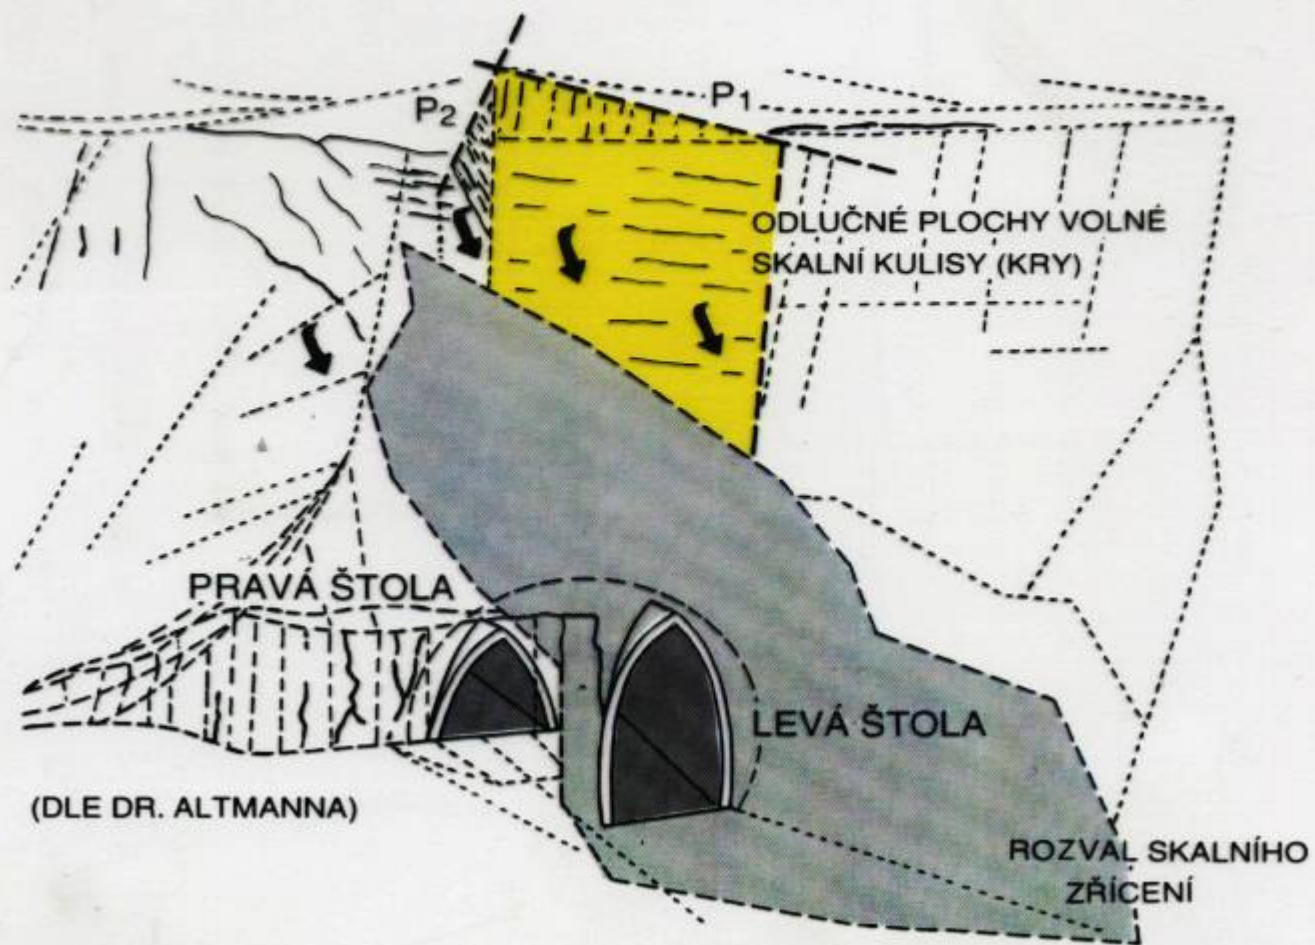
# SCHEMA SKALNÍHO ZŘÍCENÍ VE VÝCHODNÍ PORTÁLOVÉ STĚNĚ

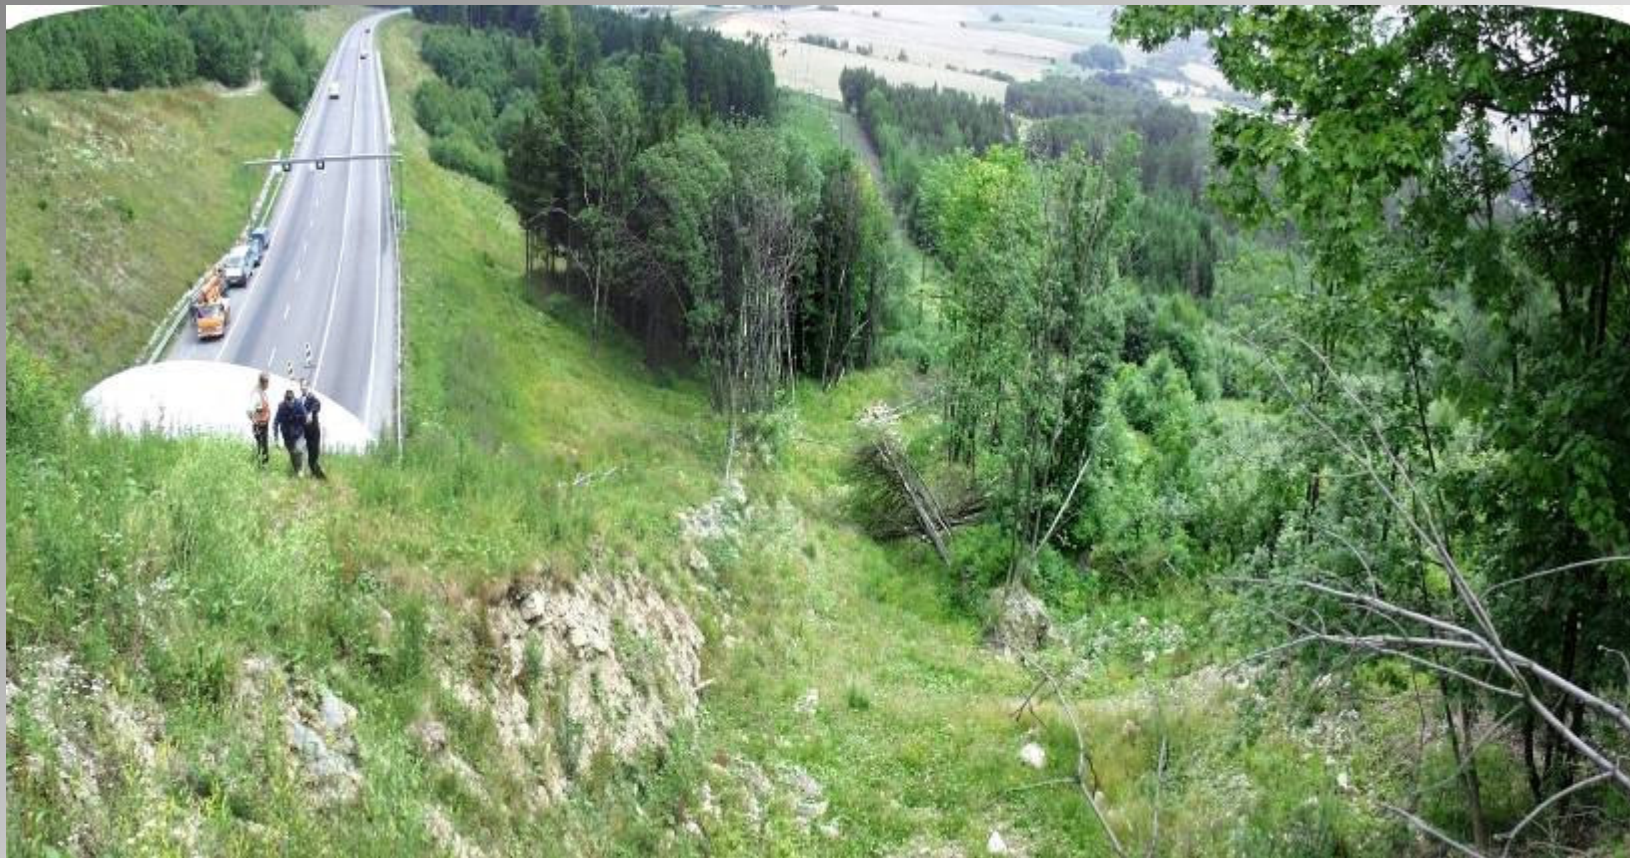
# Nesanovaný proudový sesuv (1999)

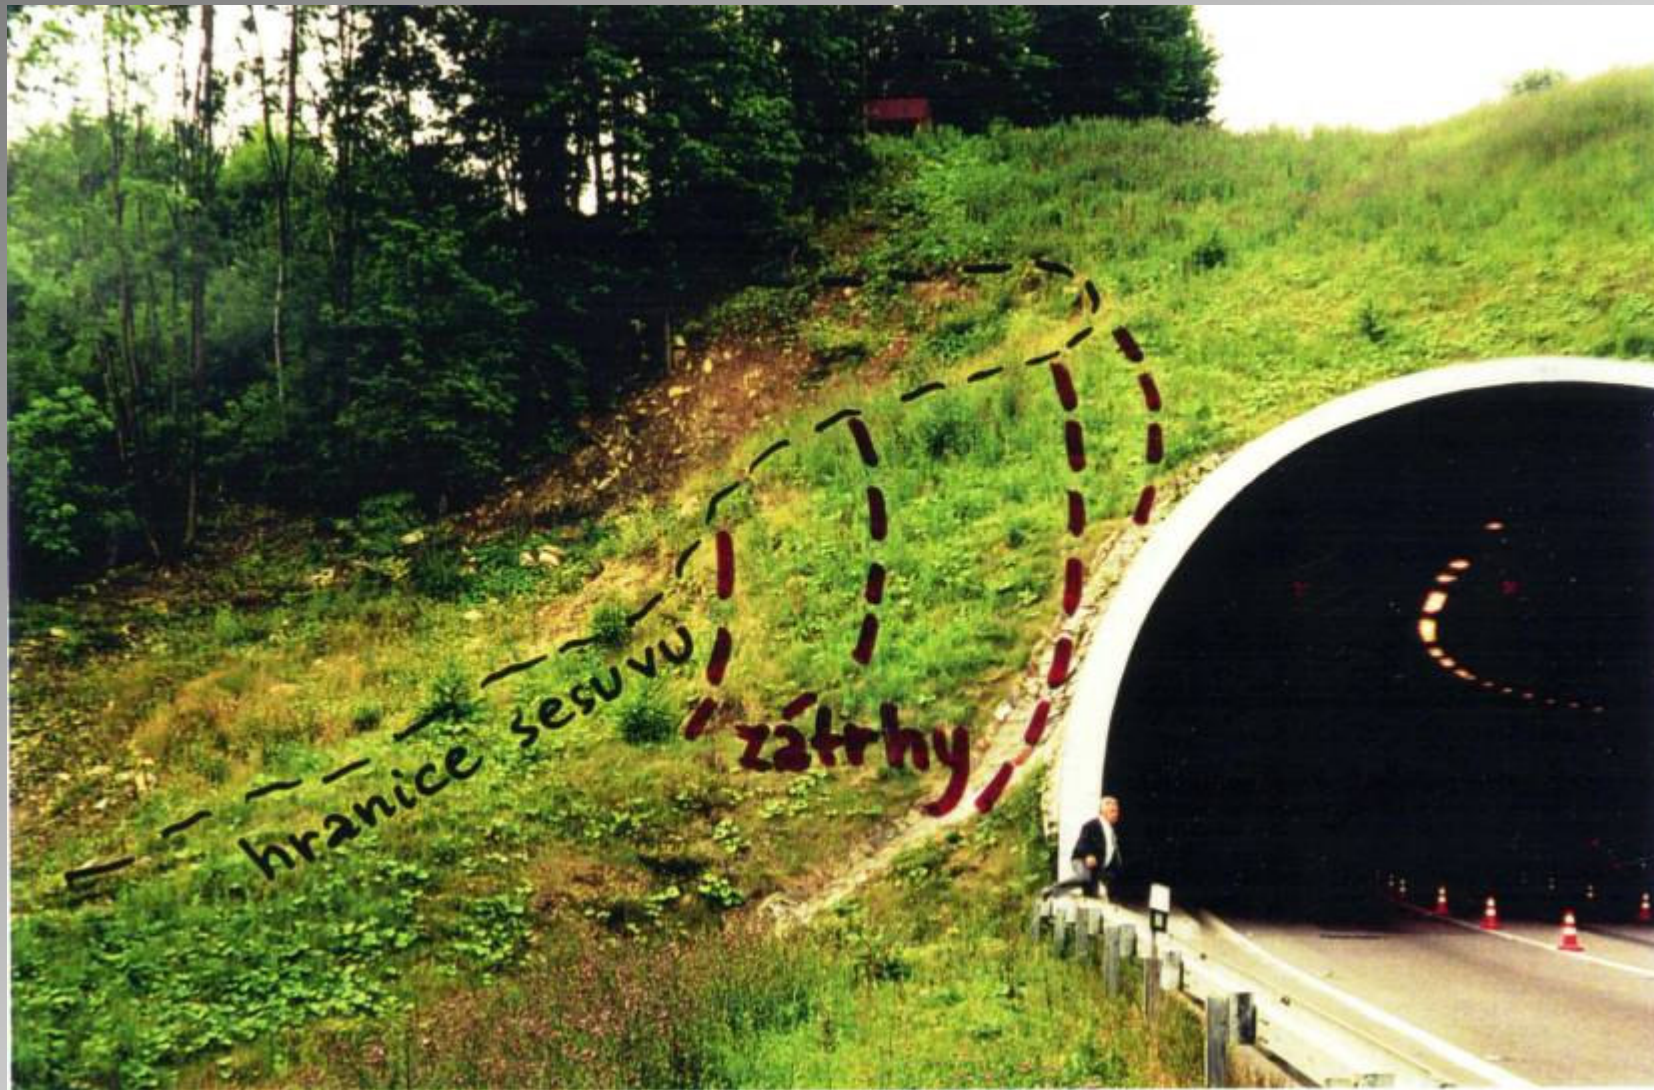
# Rozšíření zátrhů k tunelu (jaro 2000)

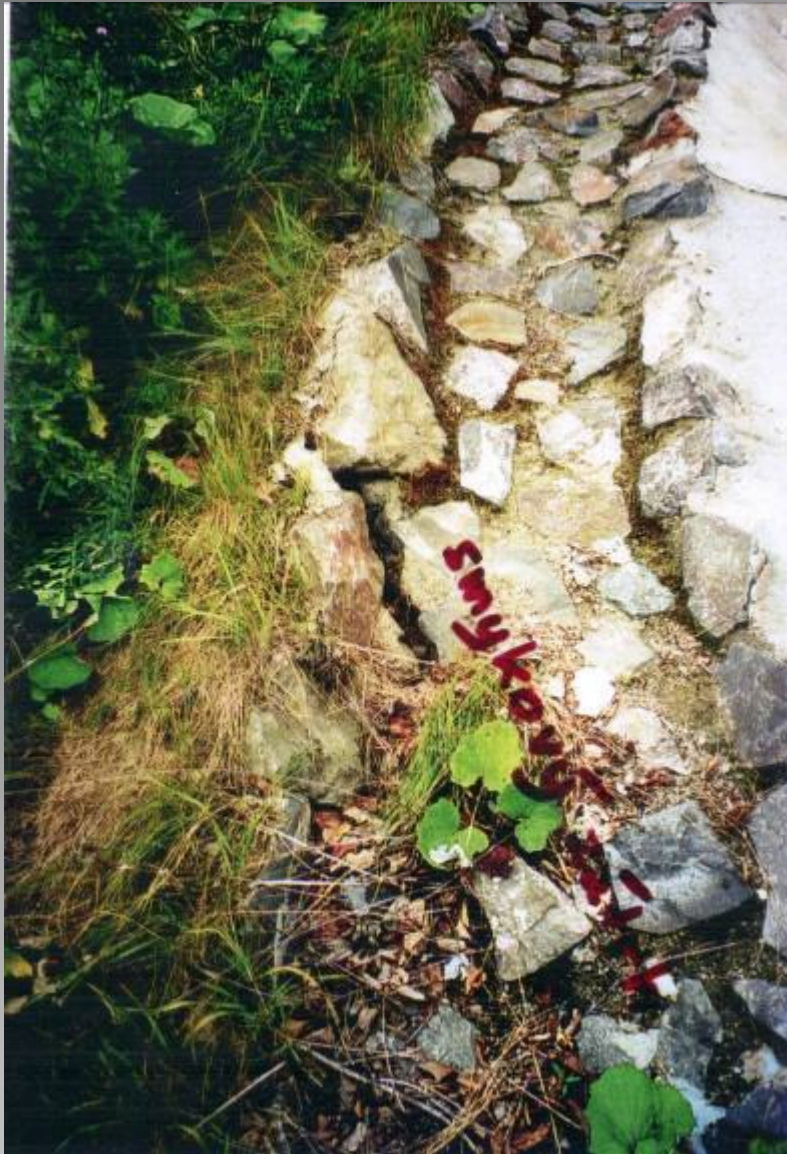
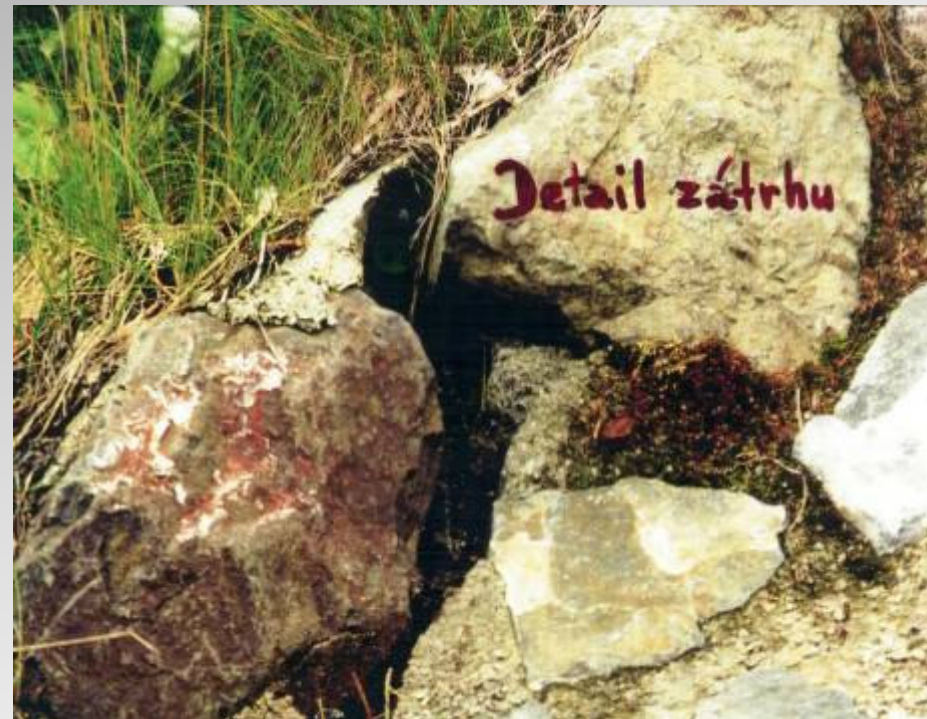
# zátrh v portálovém odvodňovacím žlabu

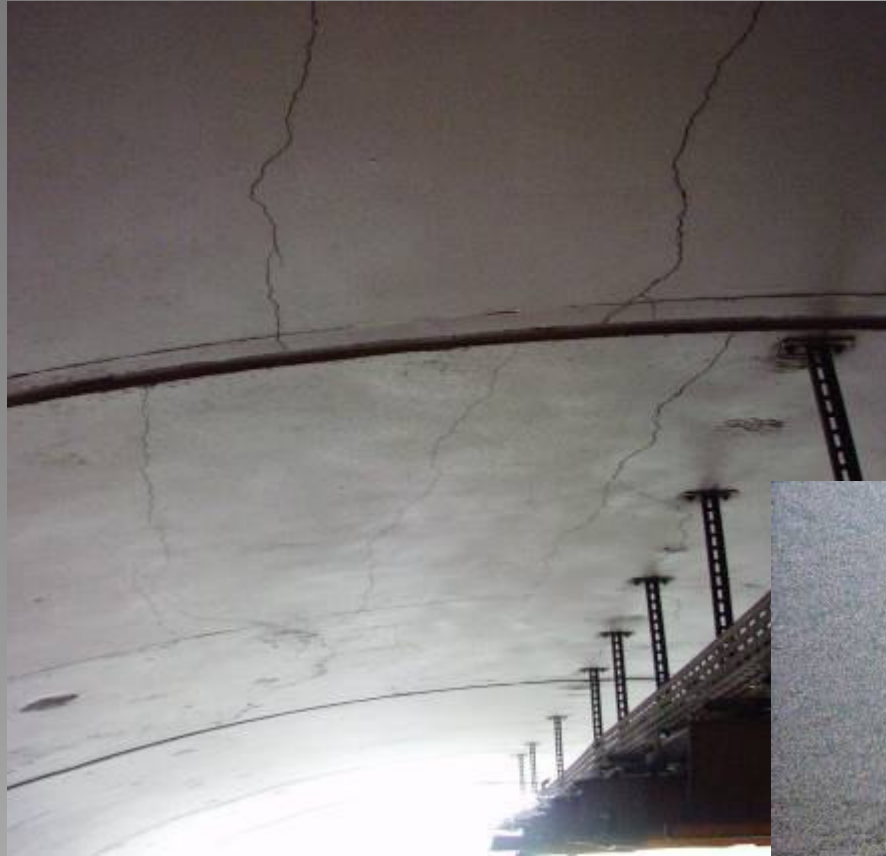
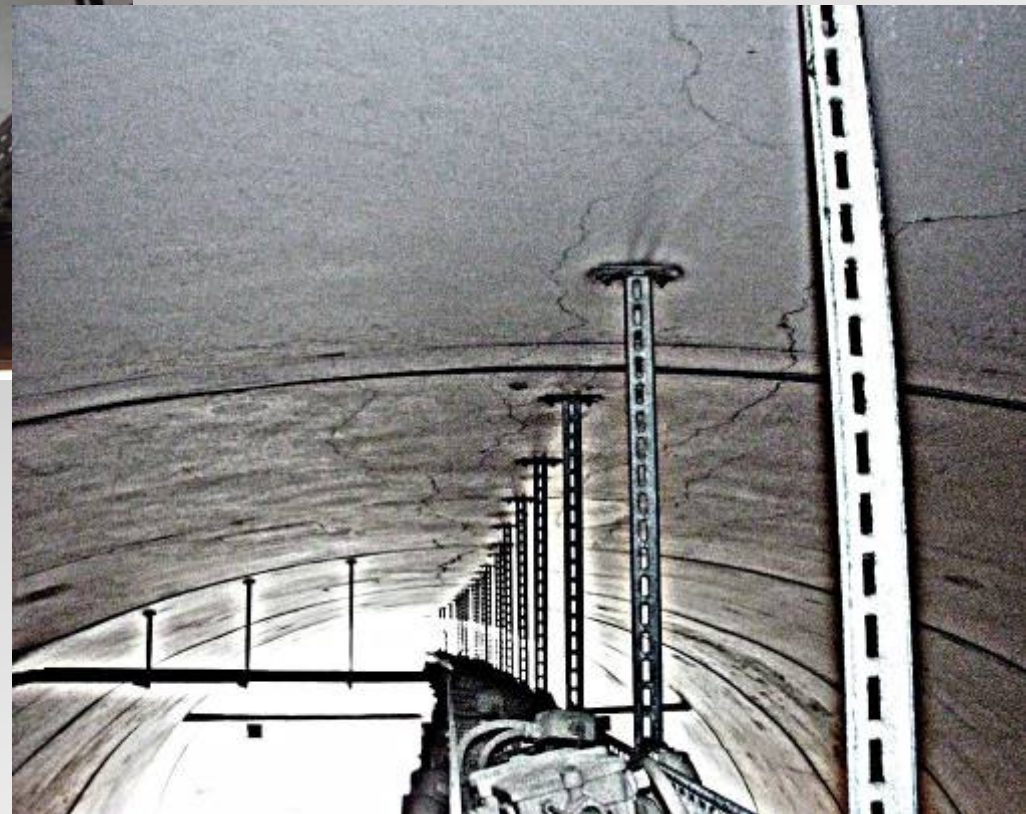
Trhliny v ostění  
portálových sekcí

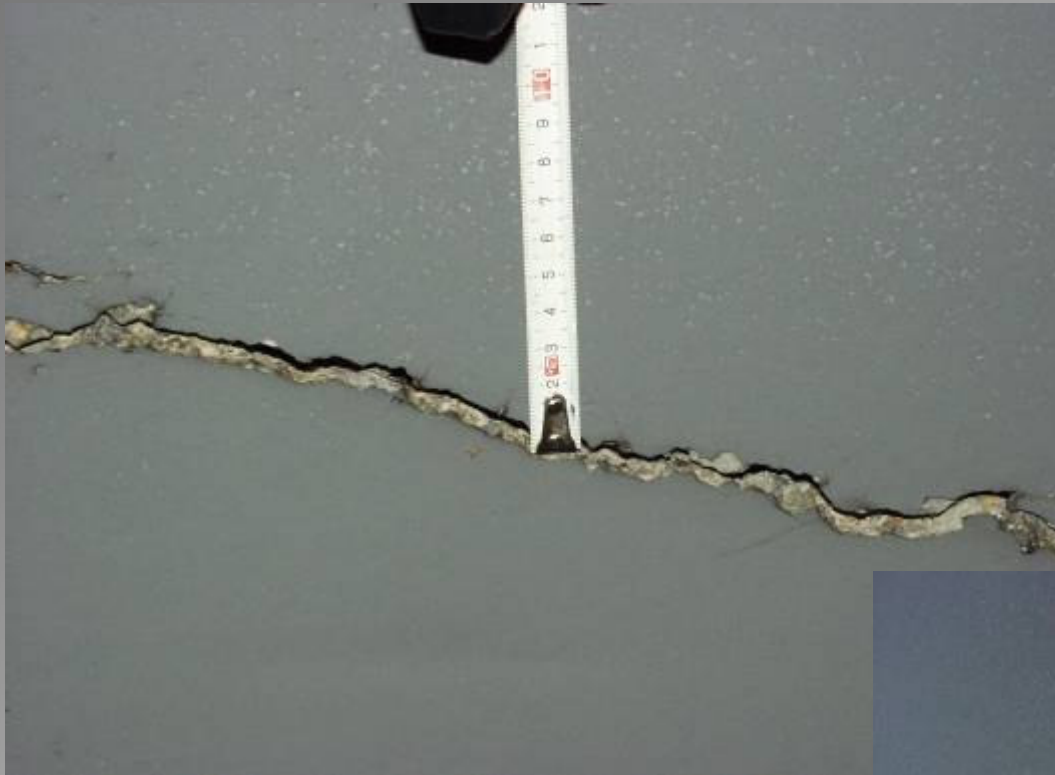
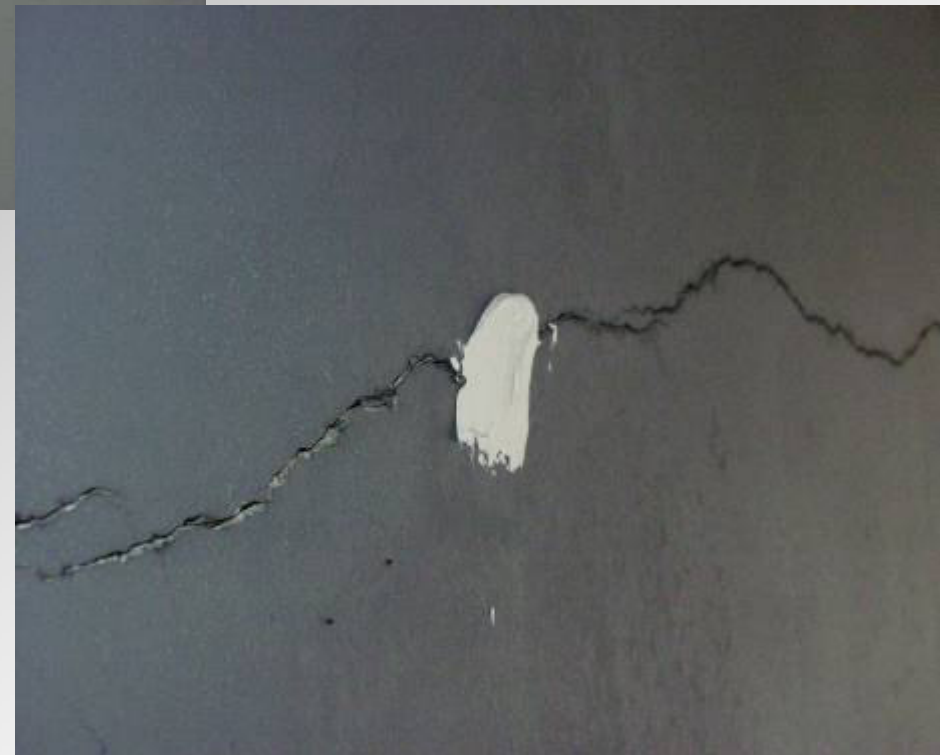
Trhliny v ostění  
portálových sekcí

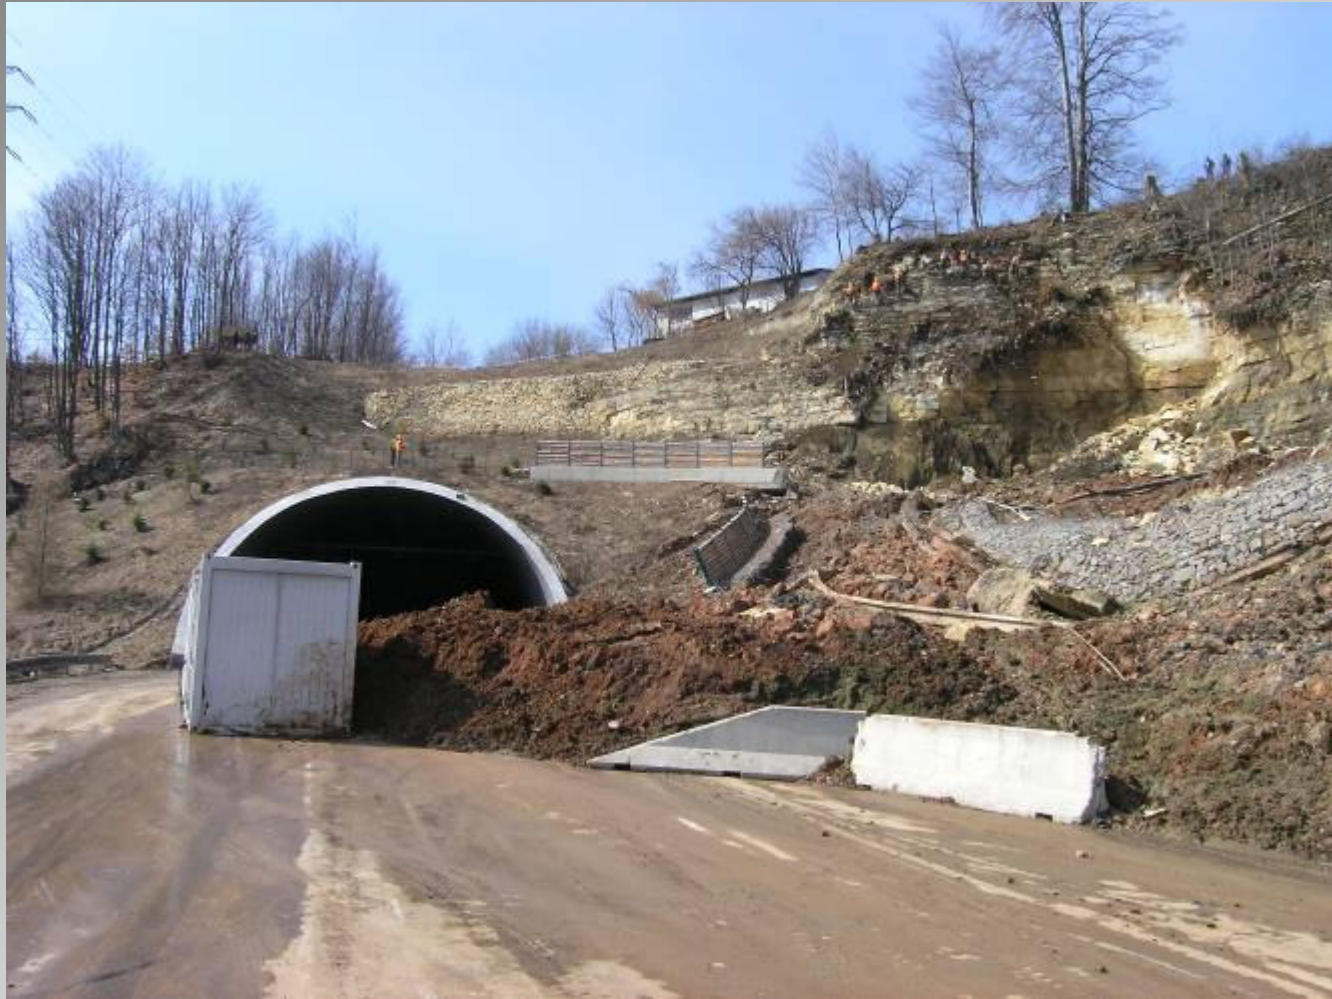
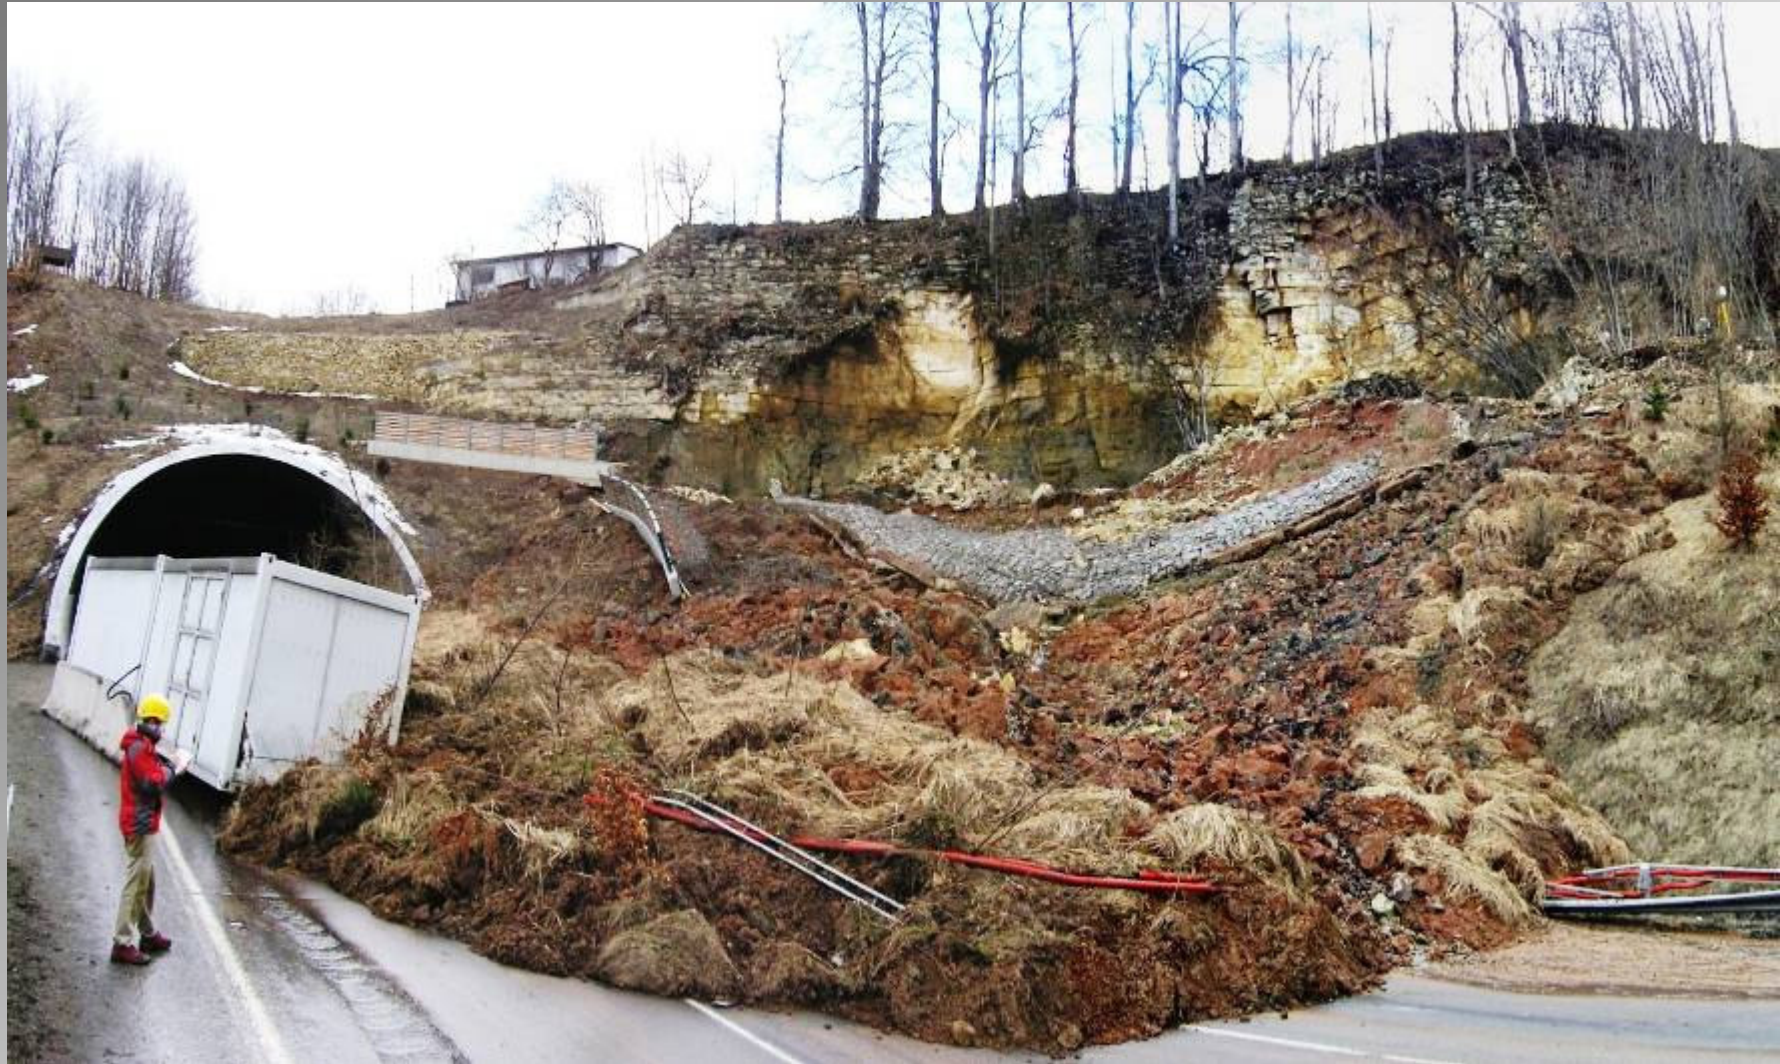
# Sesuv svahu a skalní zřícení u východního portálu (4/2006)

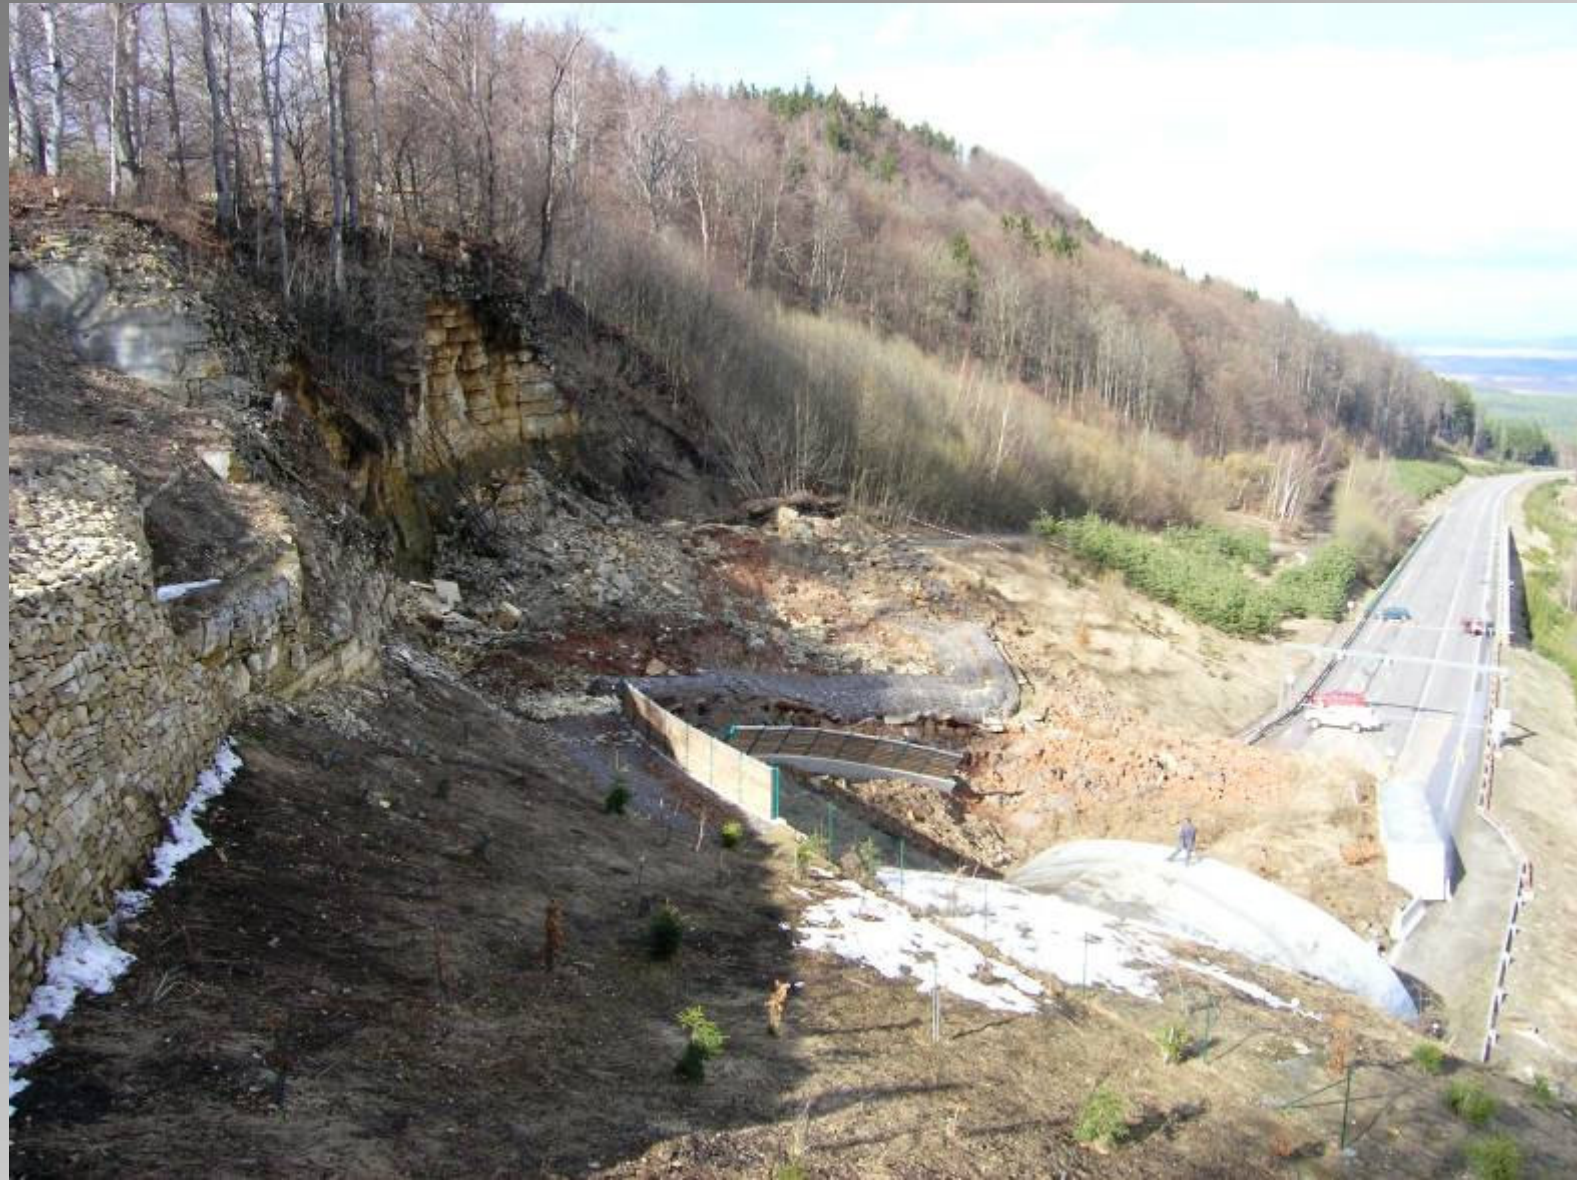
Zavalení silnice I/35 před portálem
