ZAJÍMAVÉ VÝSLEDKY GEOTECHNICKÉHO MONITORINGU

**Tunelářské odpoledne 4/2017
8. 11. 2017 Plzeň a Praha**

Příklad 1 – sedání terénu v úseku nízkého nadloží u vjezdového portálu (vliv ražeb + odvodnění horn. prostředí)

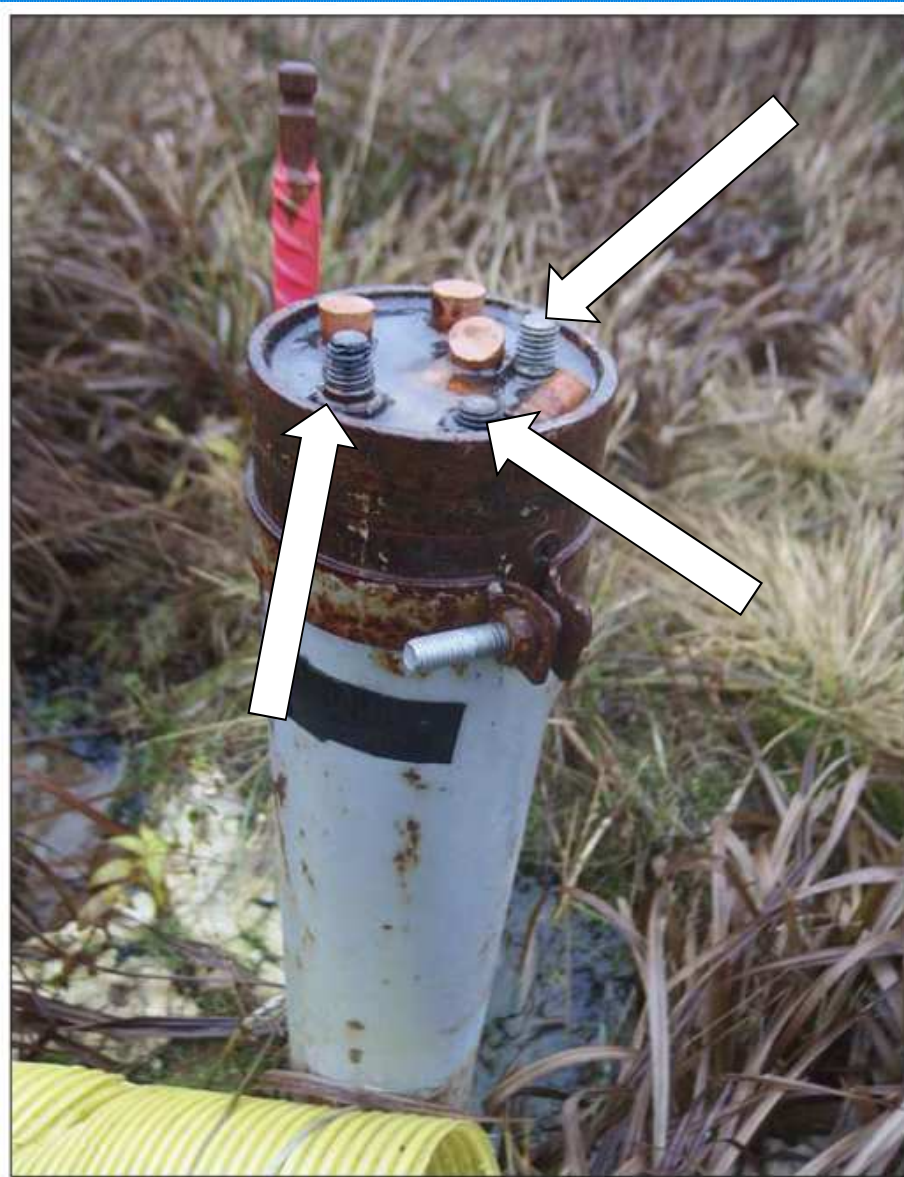
Detail zhlaví jednoho z extenzometrů

**Vysunutí měřicích tyčí ze zhlaví
v důsledku poklesu zhlaví vlivem
odvodňování této oblasti
(spodní kotvy si naopak nesedly)**

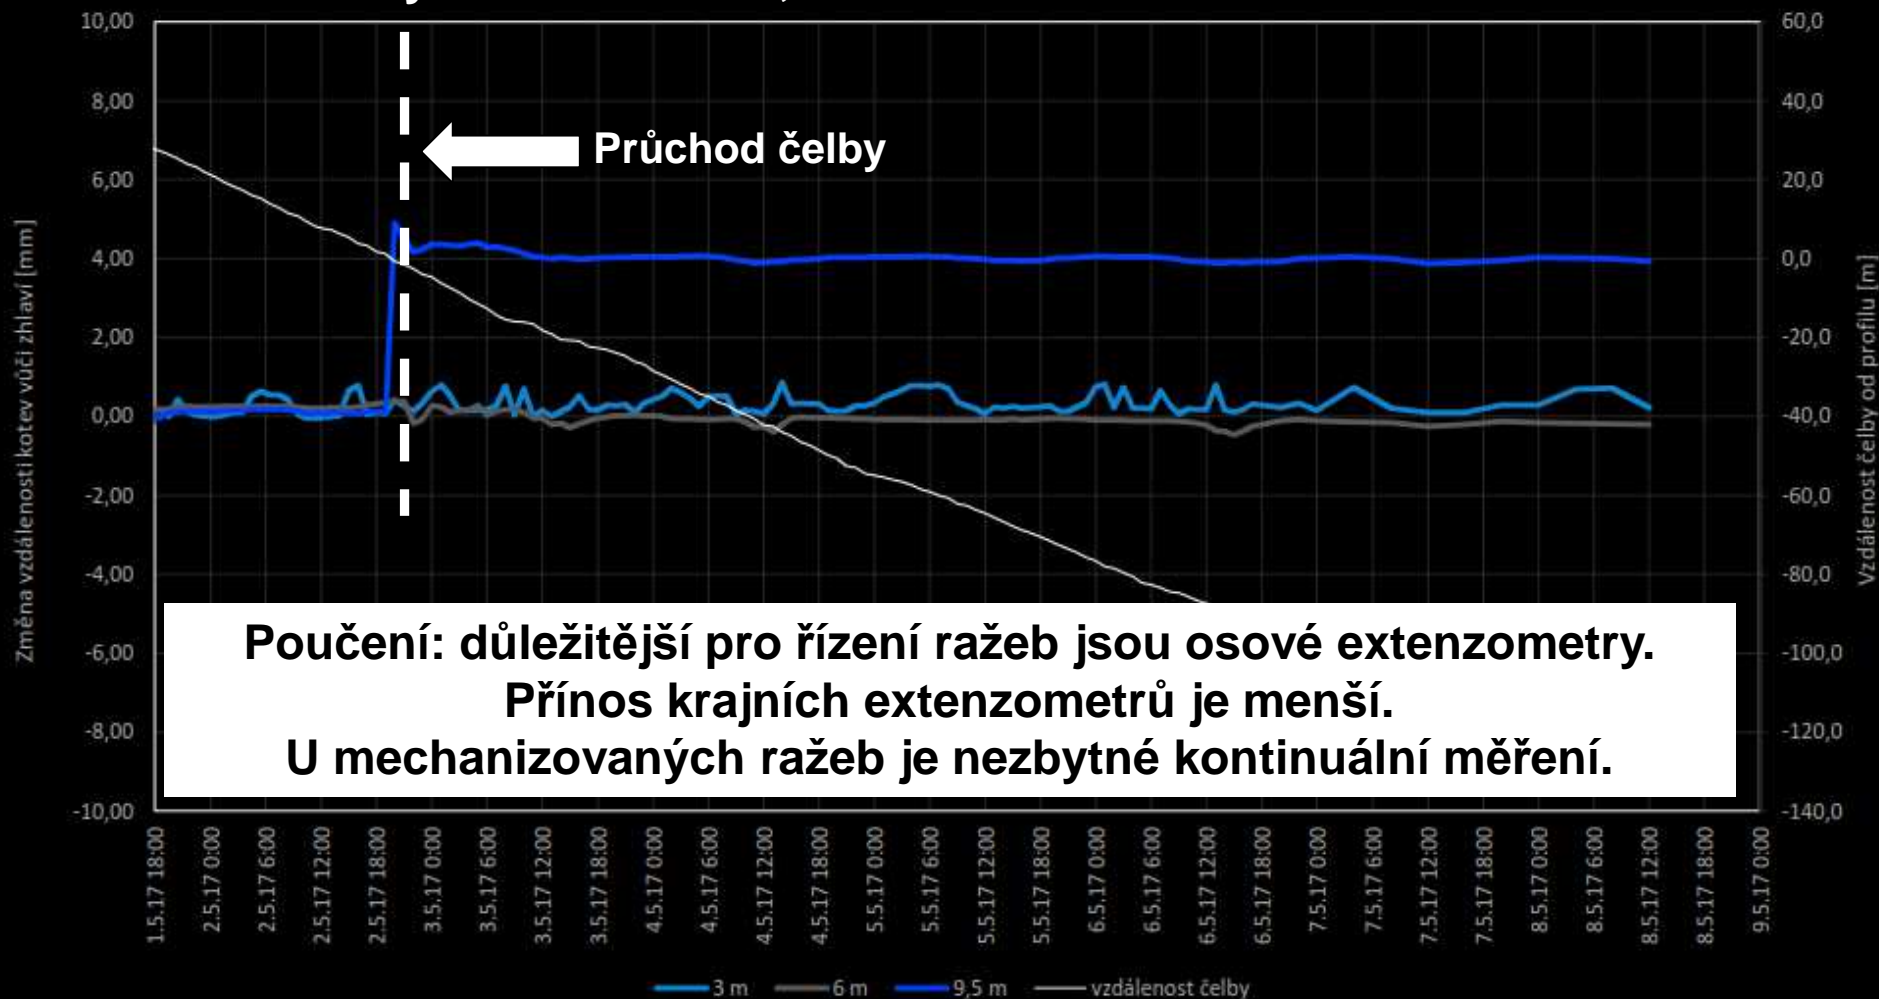
Příklad – osový extenzometr na silnici Hlavní (relativní deformace vůči zhlaví)
výška nadloží 1 D, mocnost skalního nadloží 0 m

**Poučení: důležitější pro řízení ražeb jsou osově extenzometry.
Přínos krajních extenzometrů je menší.
U mechanizovaných ražeb je nezbytné kontinuální měření.**

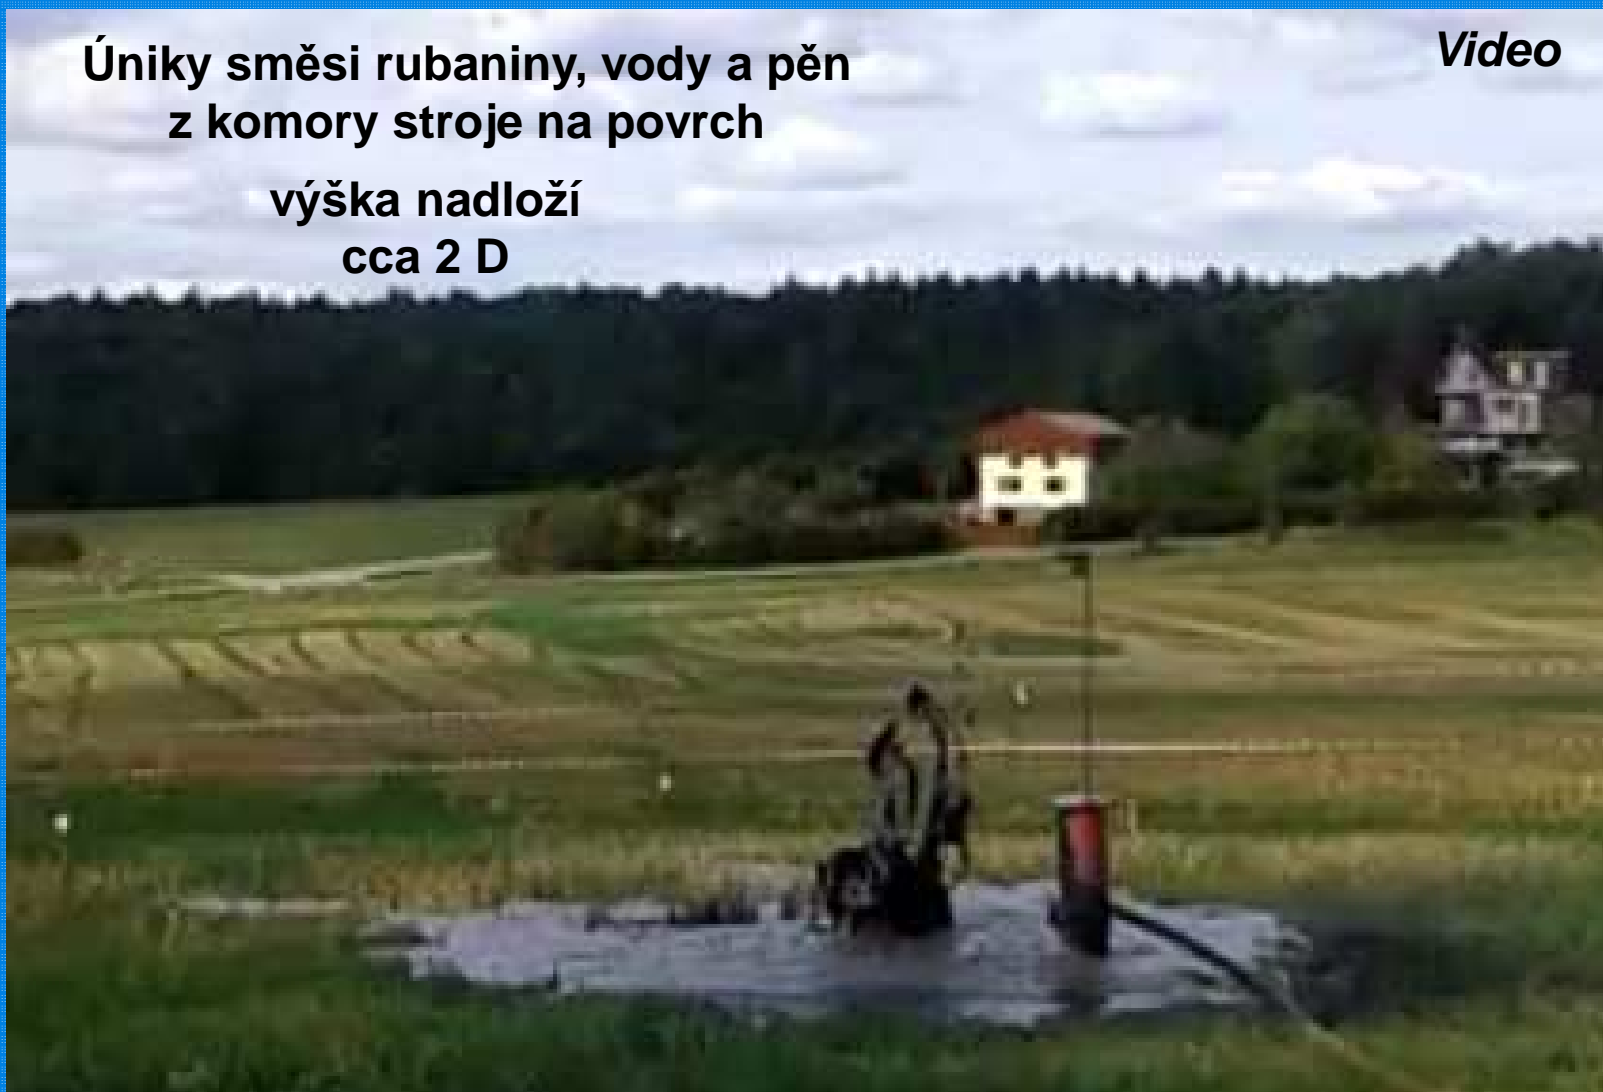
**Průchod stroje pod nedostatečně utěsněným průzkumným vrtem
provedeným v rámci doplňkového IGP**

**Úniky směsi rubaniny, vody a pěn
z komory stroje na povrch**

**výška nadloží
cca 2 D**

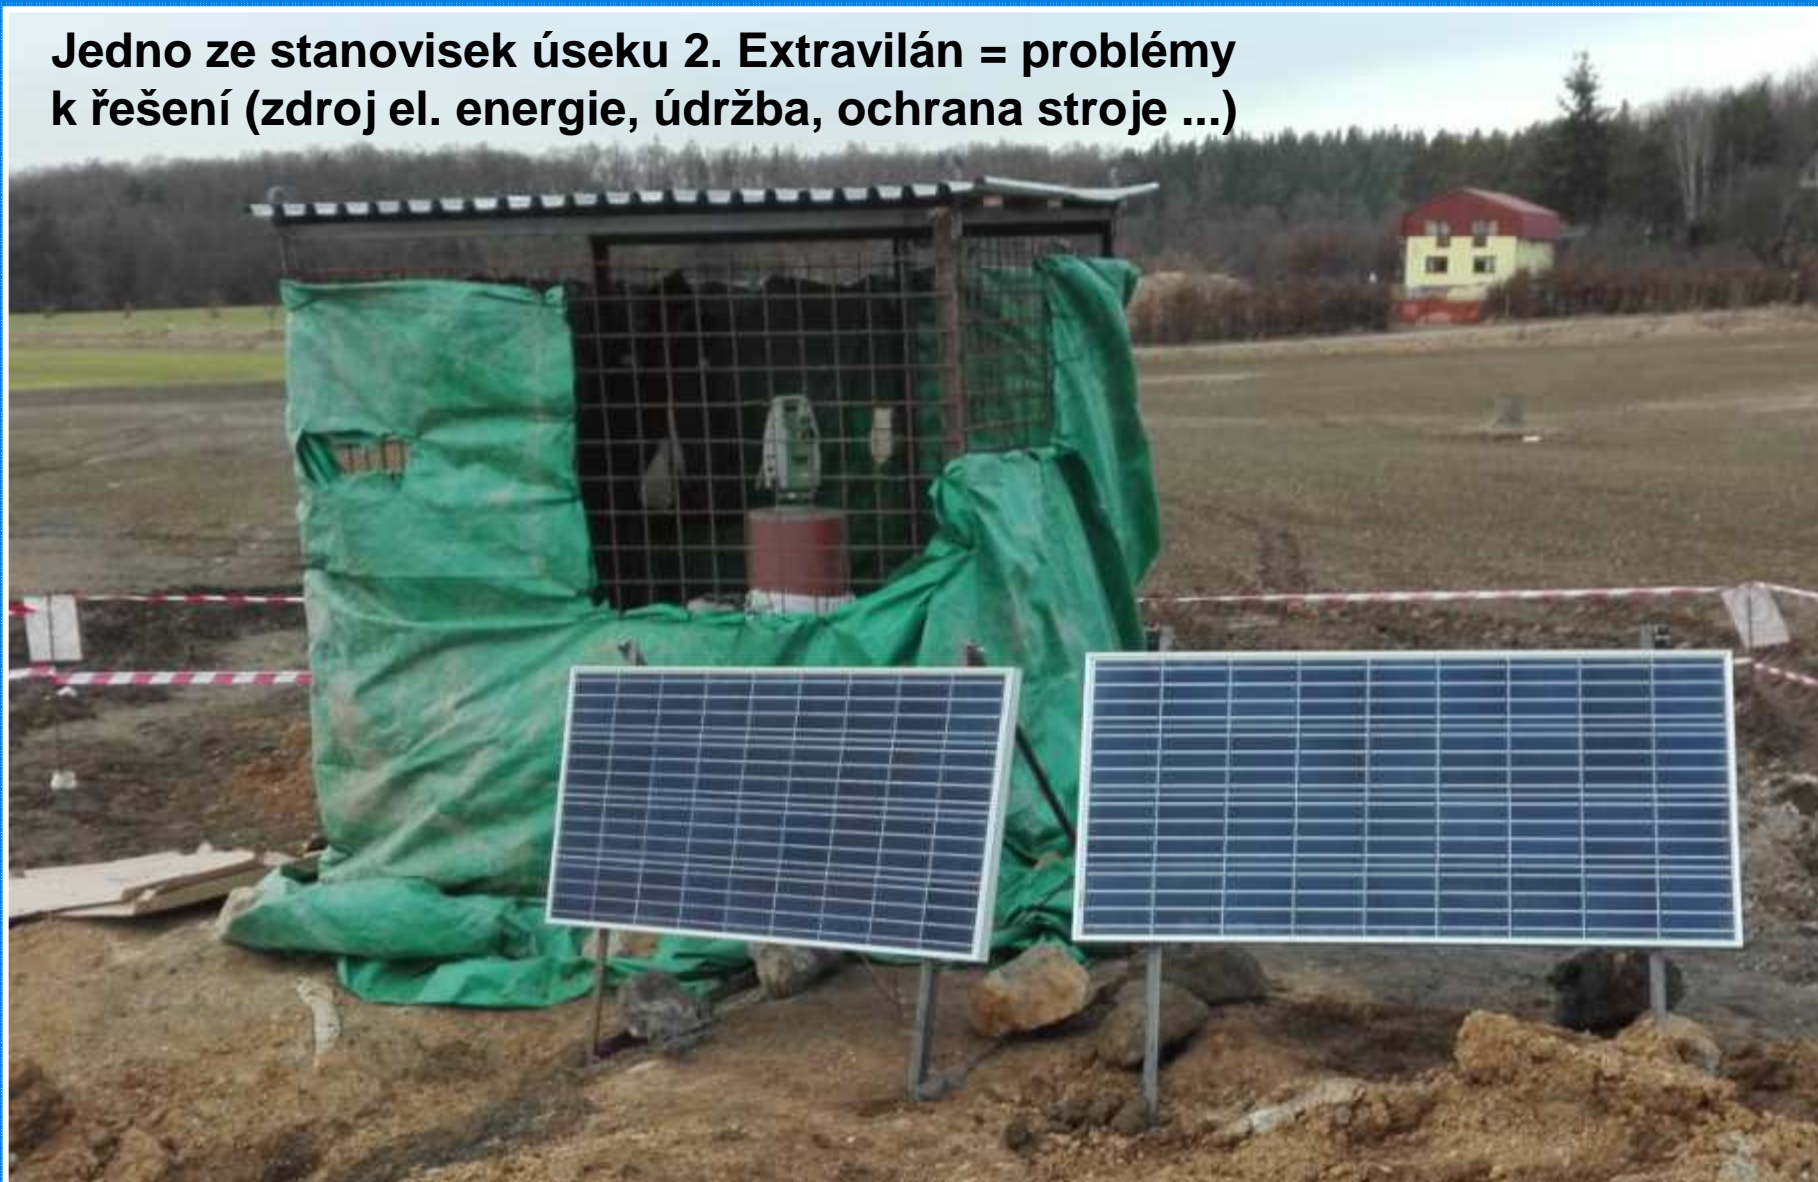
Jedno ze stanovišek úseku 2. Extravilán = problémy k řešení (zdroj el. energie, údržba, ochrana stroje ...)

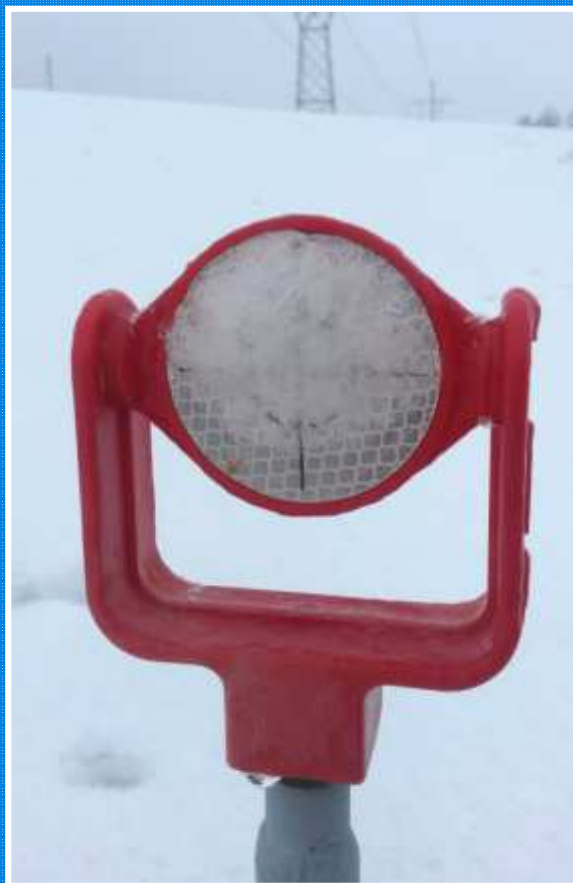
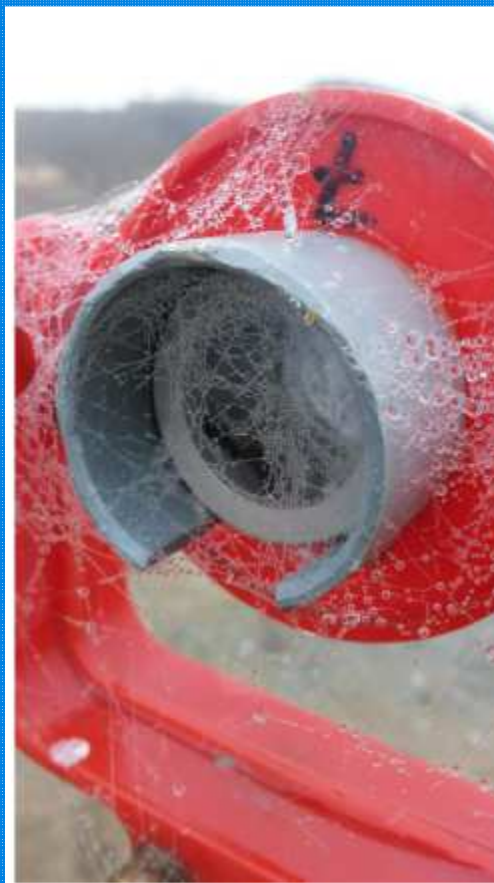
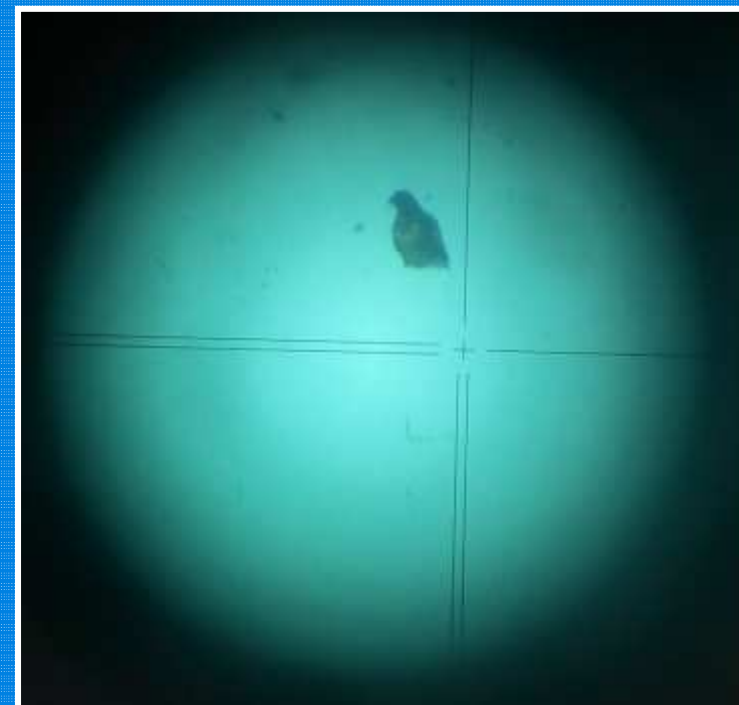
Úhlavní nepřátelé AMS: počasí, pavouci a ptáci

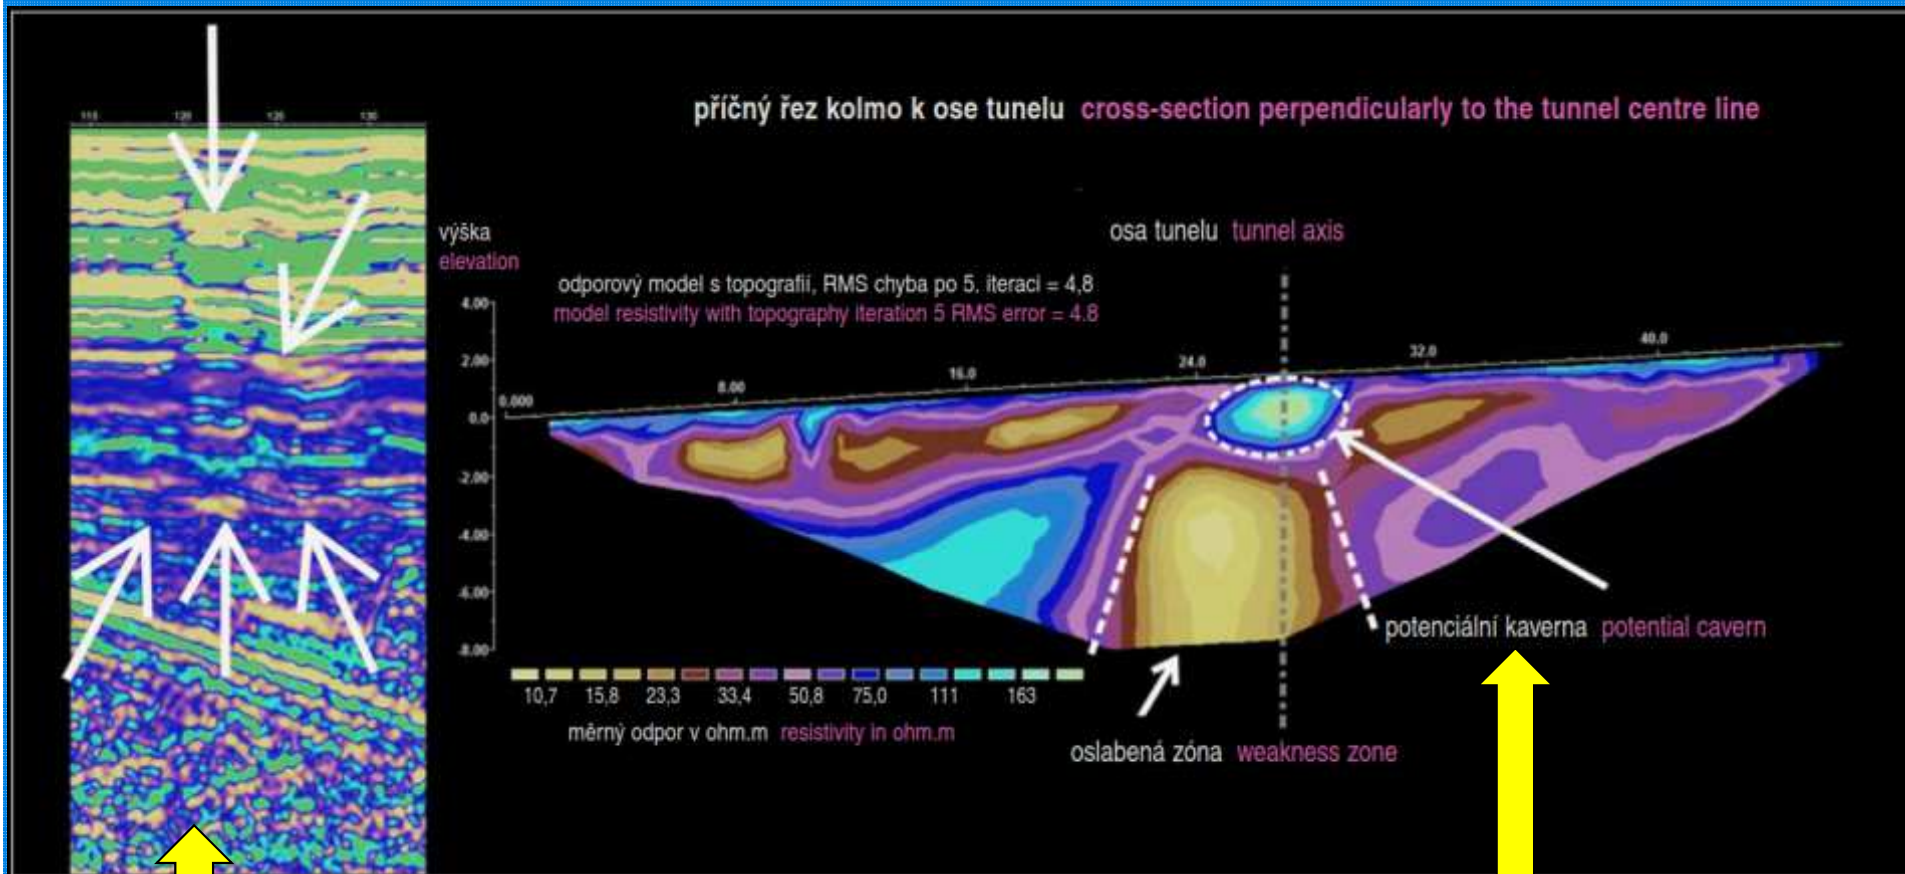
Výstup: vlevo anomálie detekované georadarem, vpravo ERT

**V případě indikace geofyzikální anomálie oběma metodami
– průzkum anomálie kopanou sondou/vrty a případně provedena sanace.**

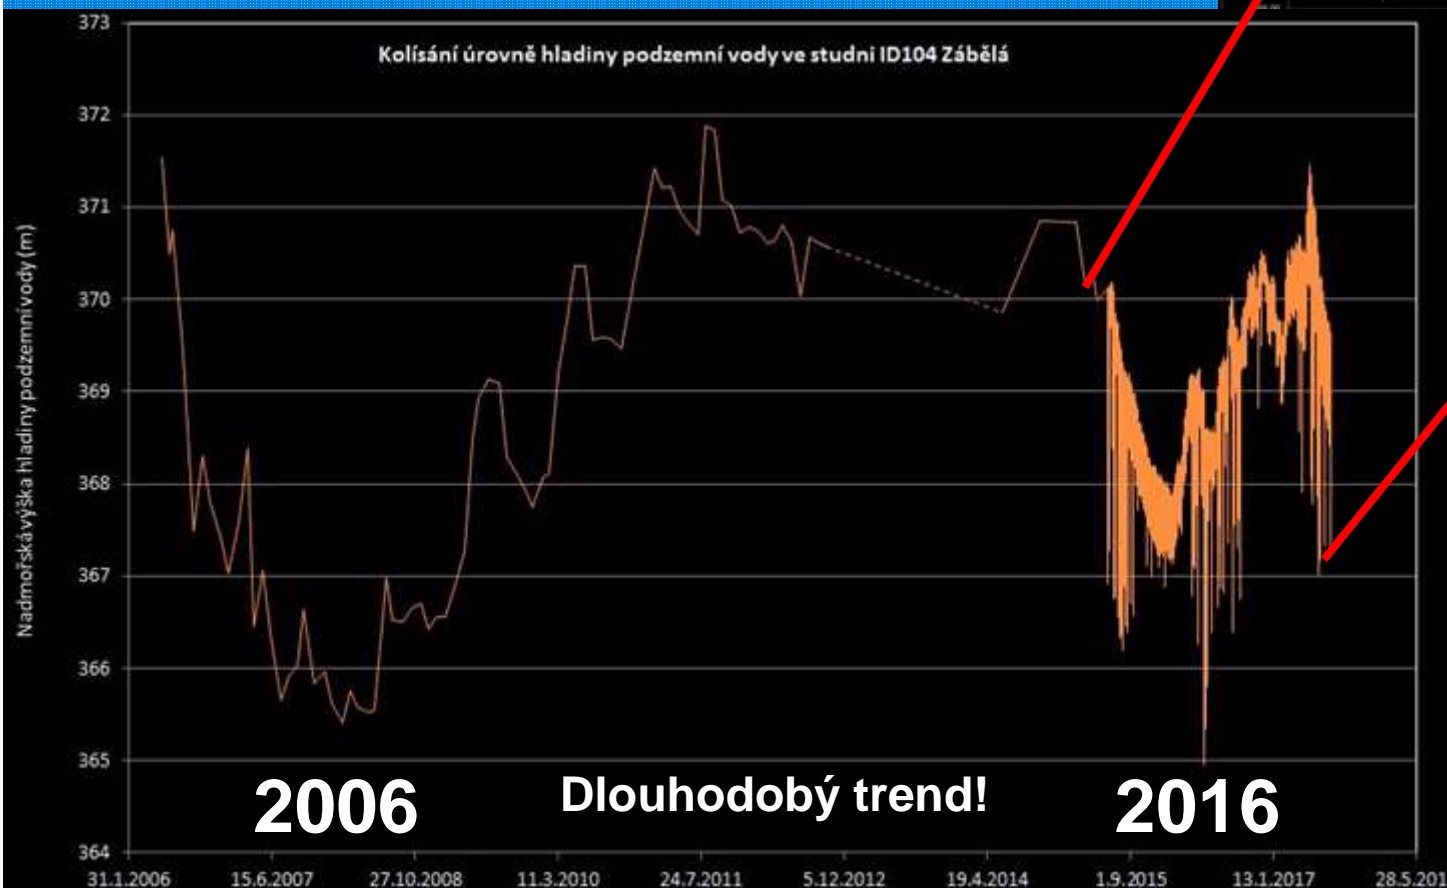
Příklad:
 jeden z objektů
 sledovaných od
 roku 2006:

hluboký oběh
 (teplota se nemění
 během roku)

Dlouhodobý trend!
