MODERNIZÁCIA TRATE ROKYCANY – PLZEŇ

Využitie skúseností z ražby Južného tunelu
pre ražbu tunelu Severného pomocou
technologie TBM

Ing. Štefan Ivor
Metrostav a.s. / Divize 5

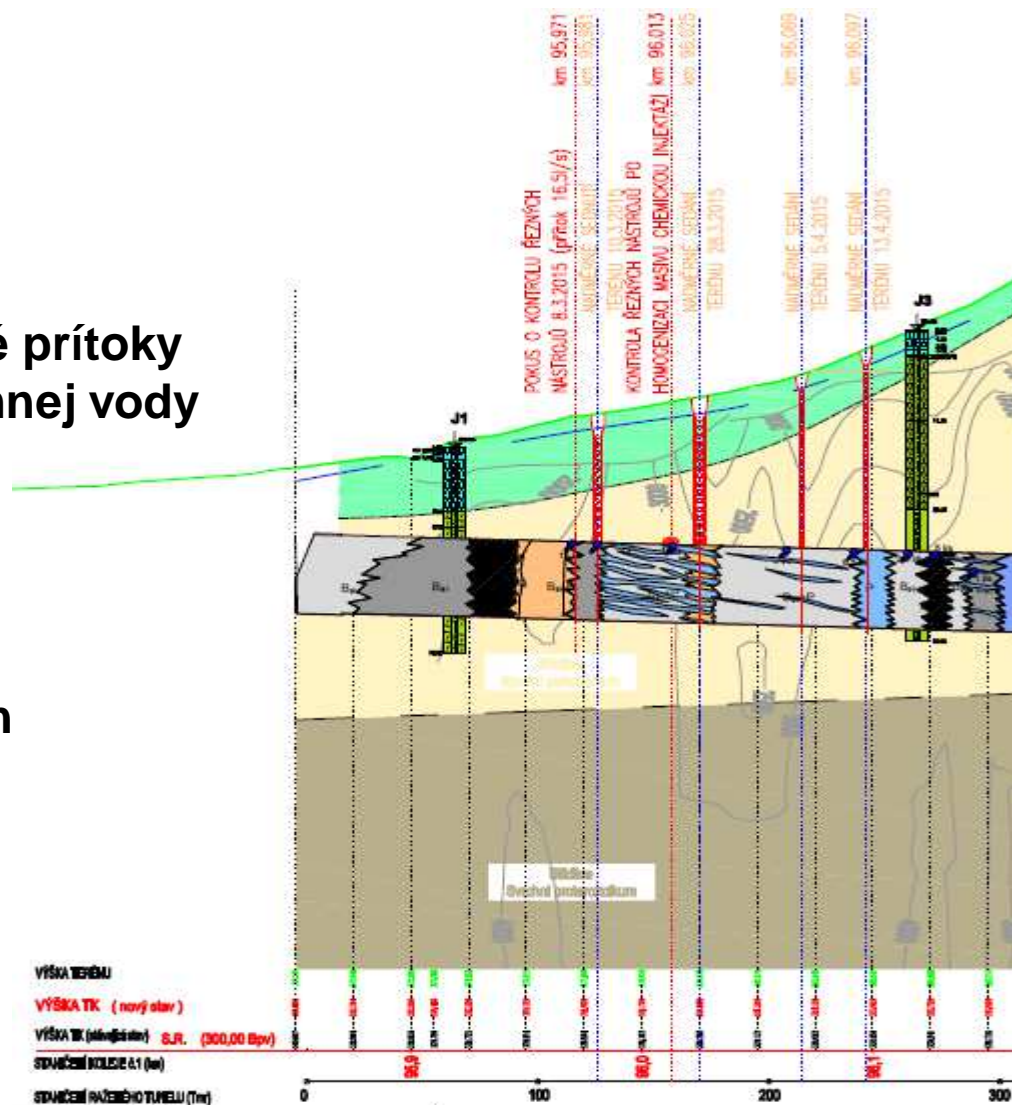
Ražba prvých cca 250 m južného tunelu

Nestabilita
horninového
masívu

Výsoké prítoky
podzemnej vody

Nemožnosť
výmeny rezných
nástrojov

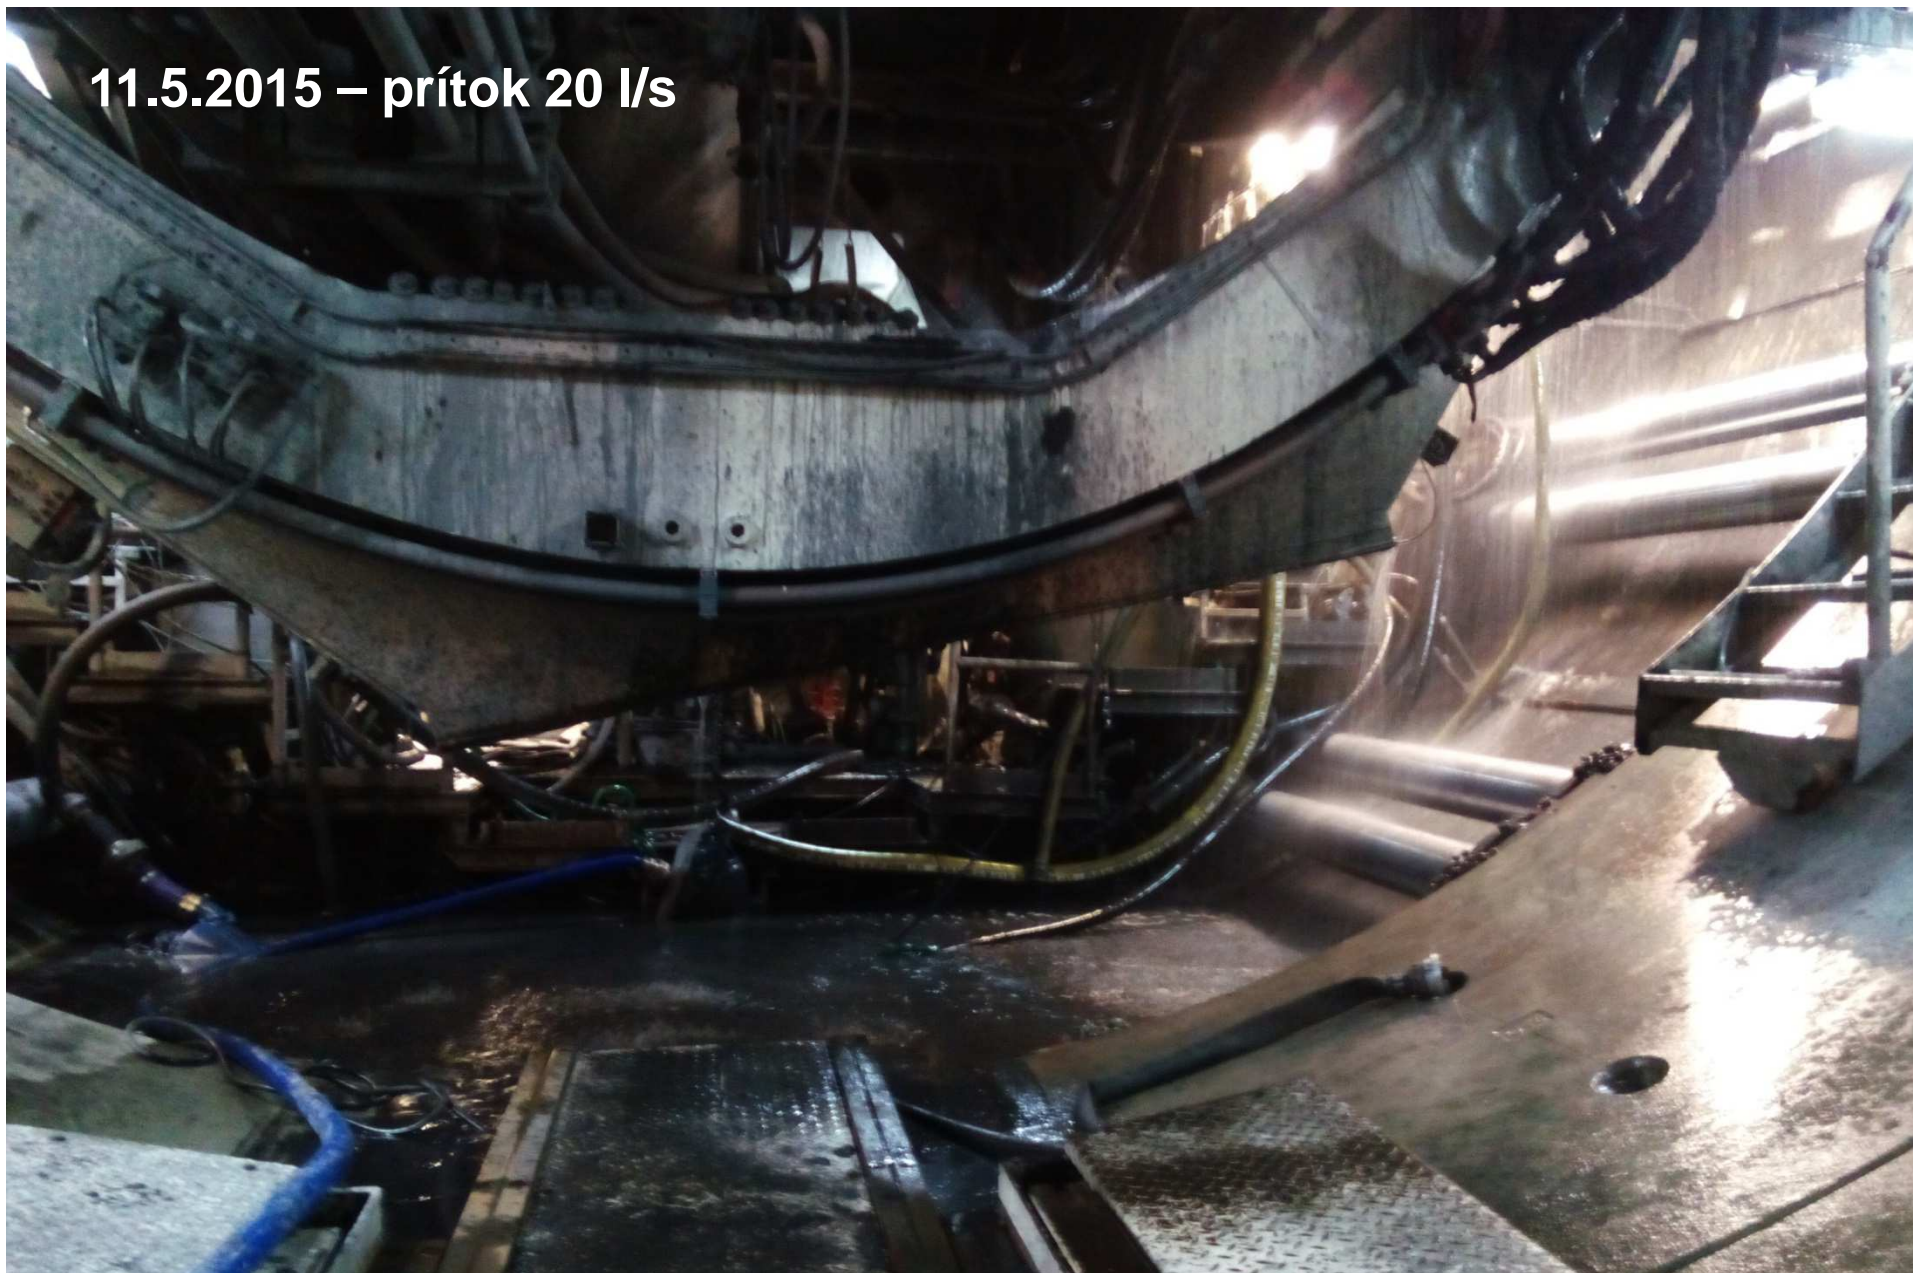
11.5.2015 – prítok 20 l/s

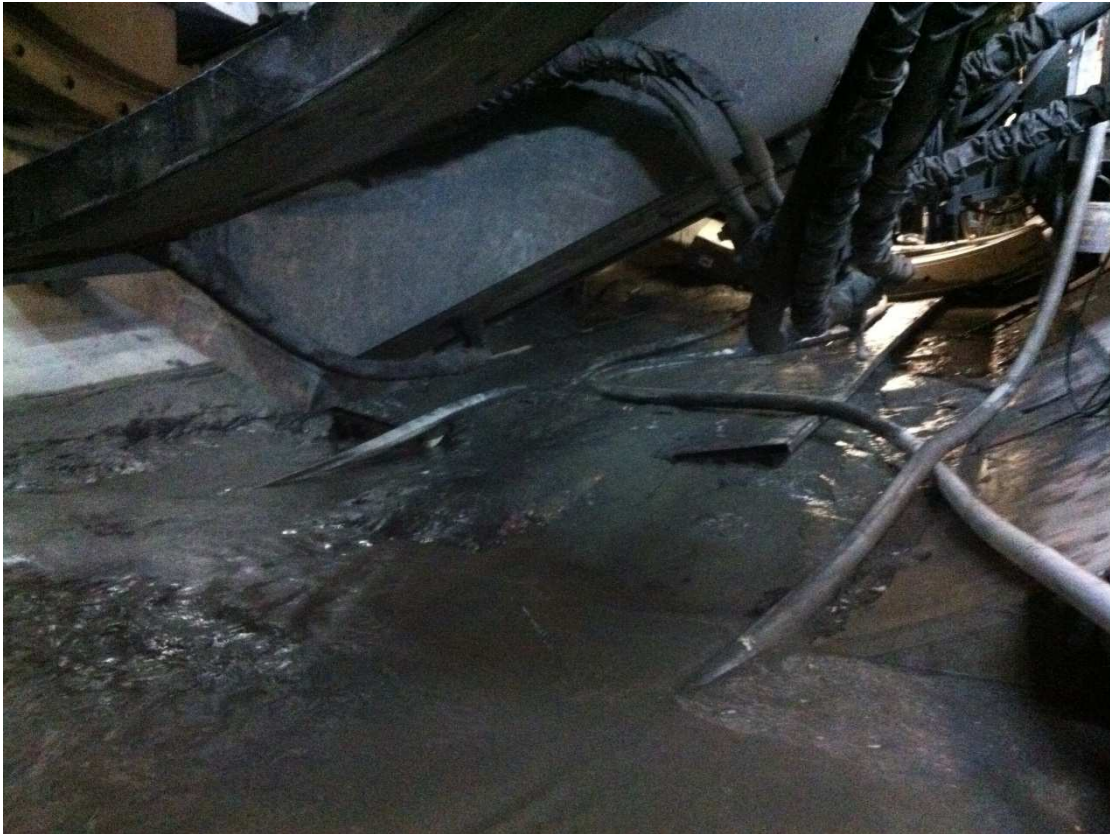
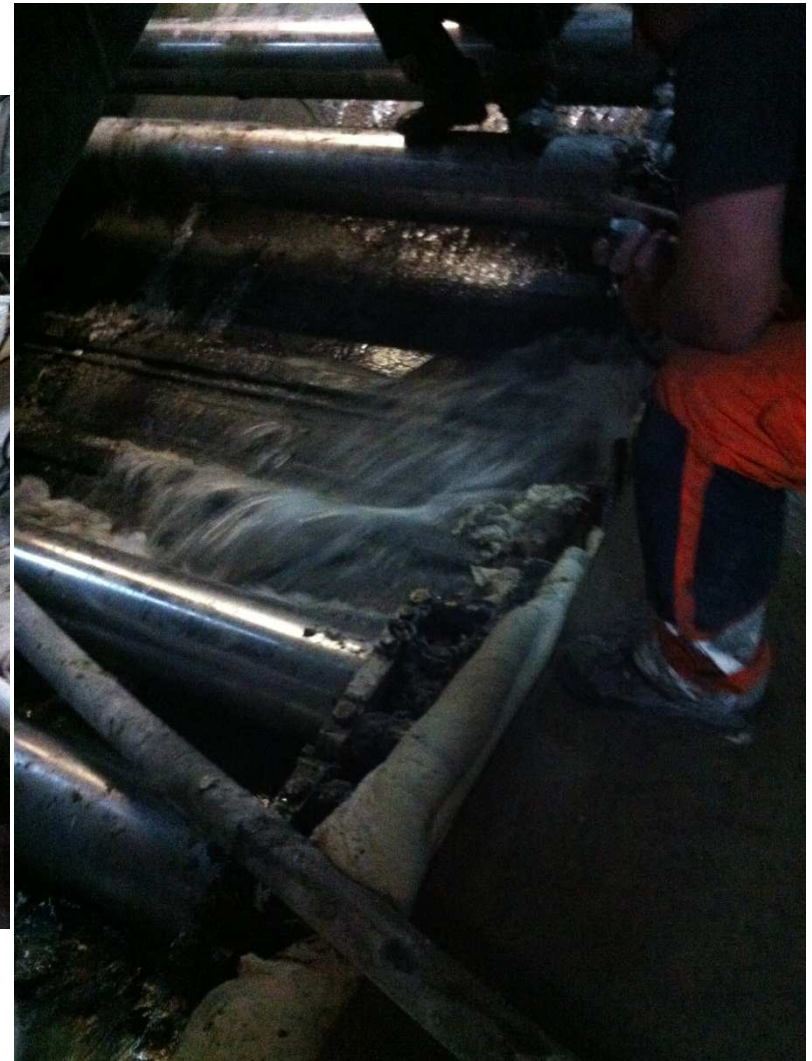
26.7.2015 – prítok 25 l/s, tlak 2,8 bar vo vrchlíku hlavy, poškodenie kartáčov

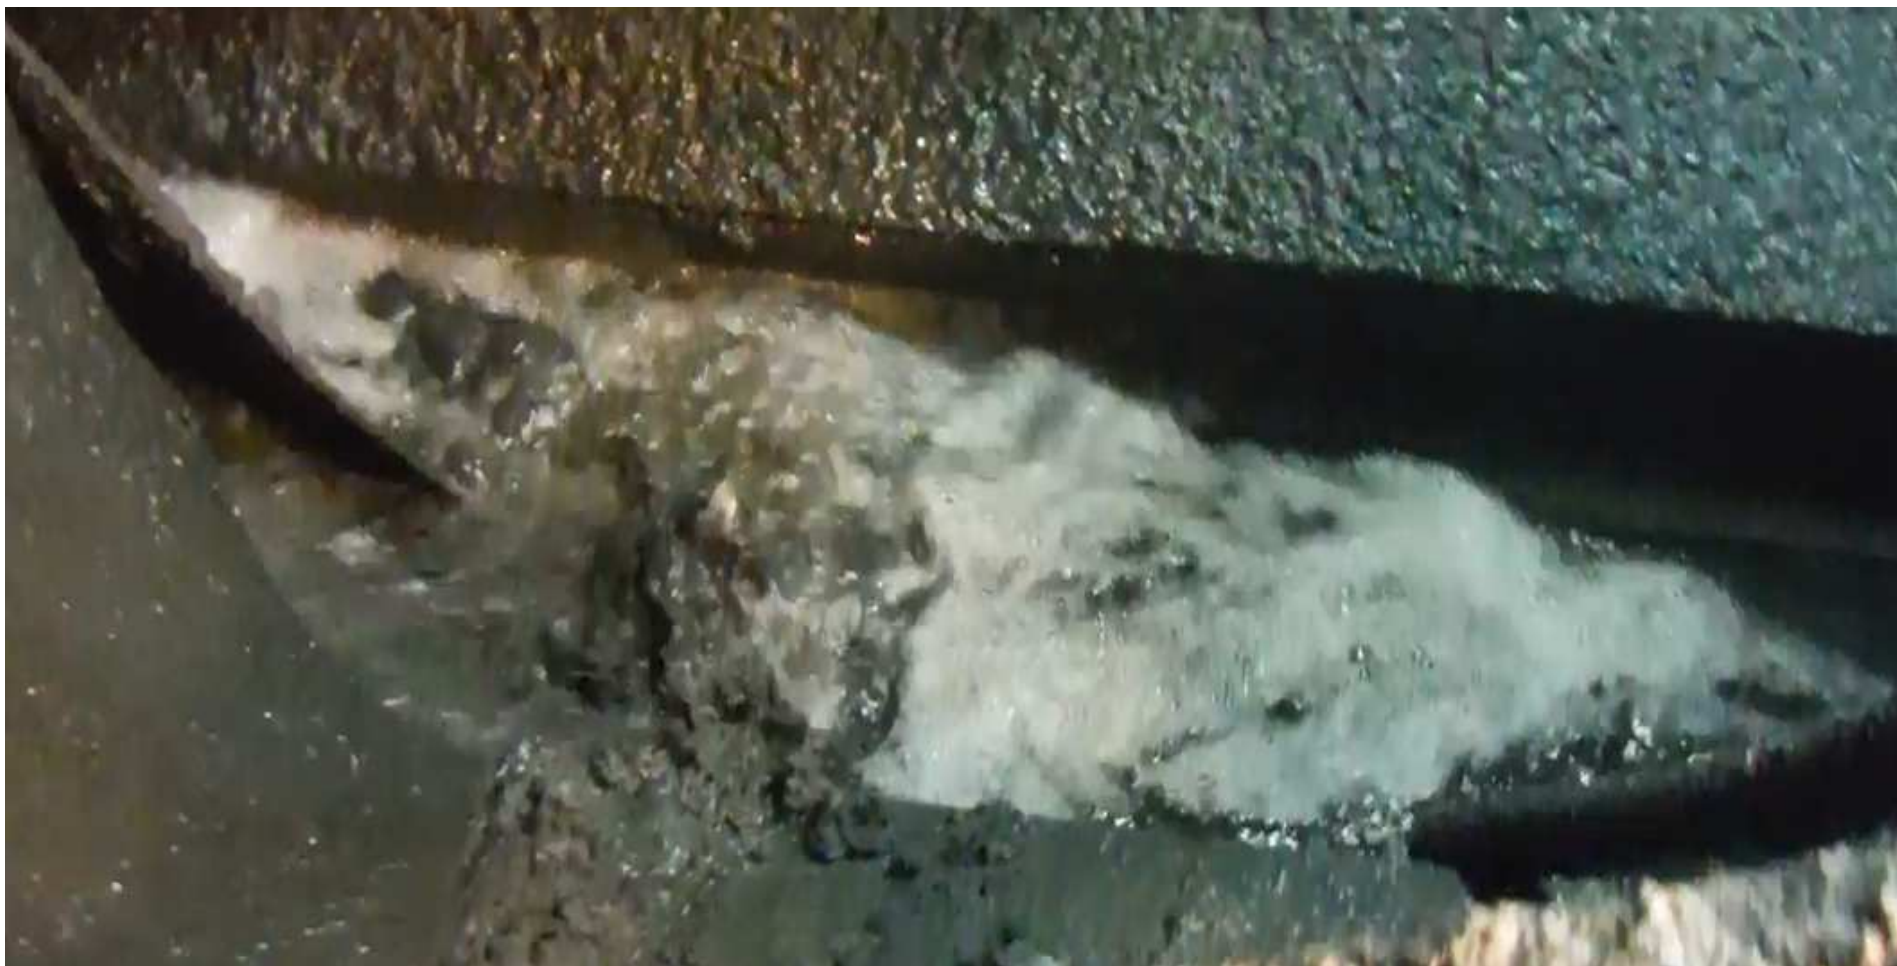
16.9.2015 – prítok 28 l/s

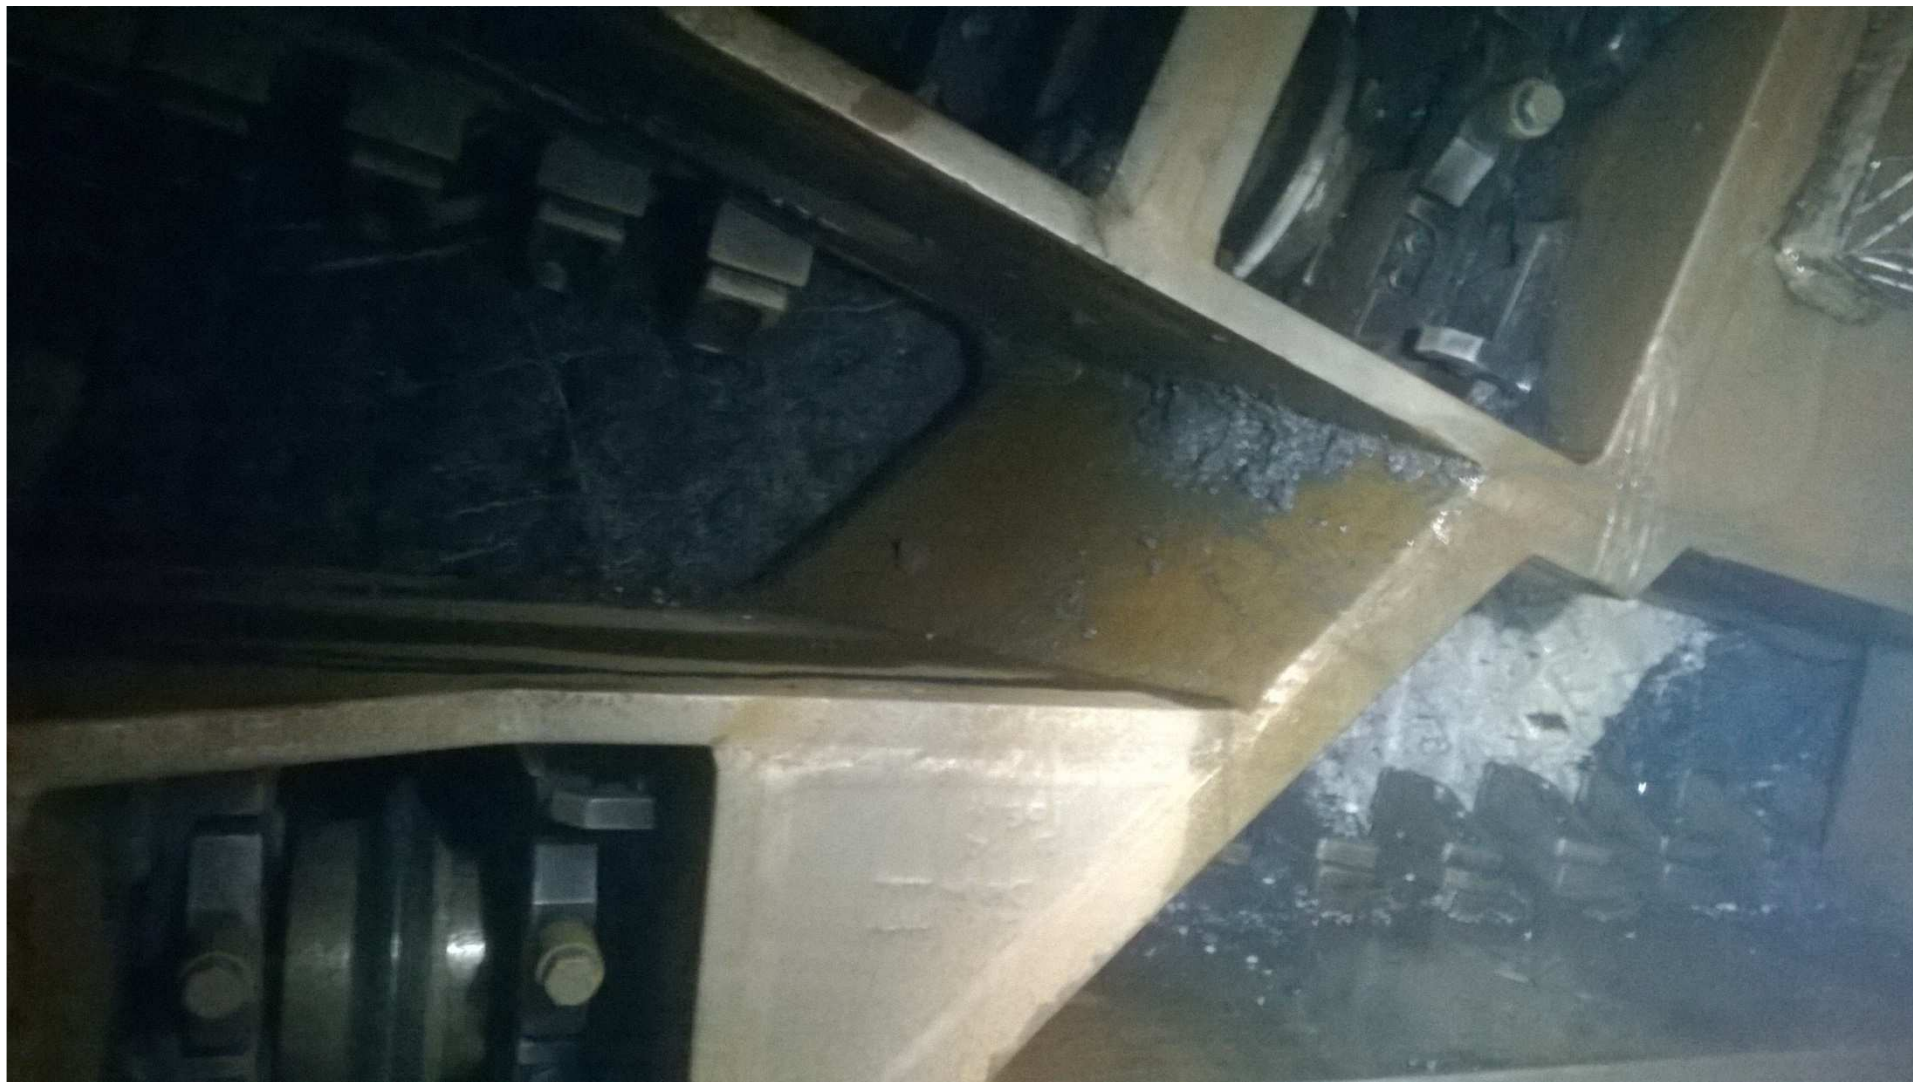
Vyššia abrazivita tj. opotrebenie rezných nástrojov

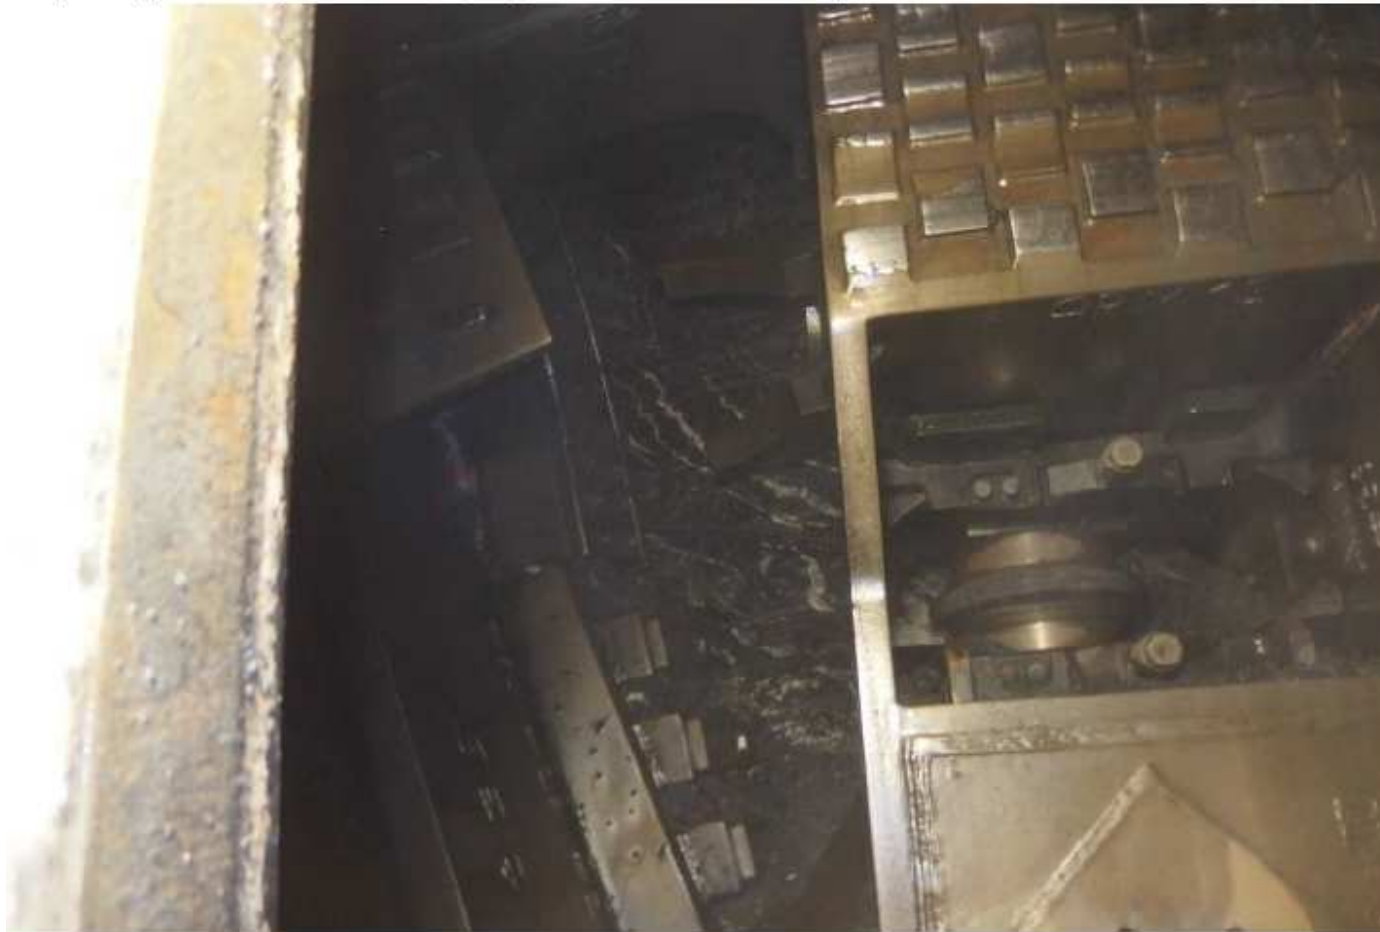
Foto 1: Okno na 11. hodině

Nestabilita nadložia + vysoká abrazivita

Fotografická dokumentace - km 97 493,03 postup 809

– polohy prachovitých břidelic s vysokým množstvím křemenných žil a žilek
