**Tunelářské odpoledne 1/2024**

# **Tunel Mrázovka – efektivnost členění výrubu**

**doc. Ing. Alexandr Butovič, Ph.D.  
Ing. Jaroslav Němeček  
SATRA, spol. s r.o.  
Ing. Jiří Mosler  
OHLA ŽS, a.s.**

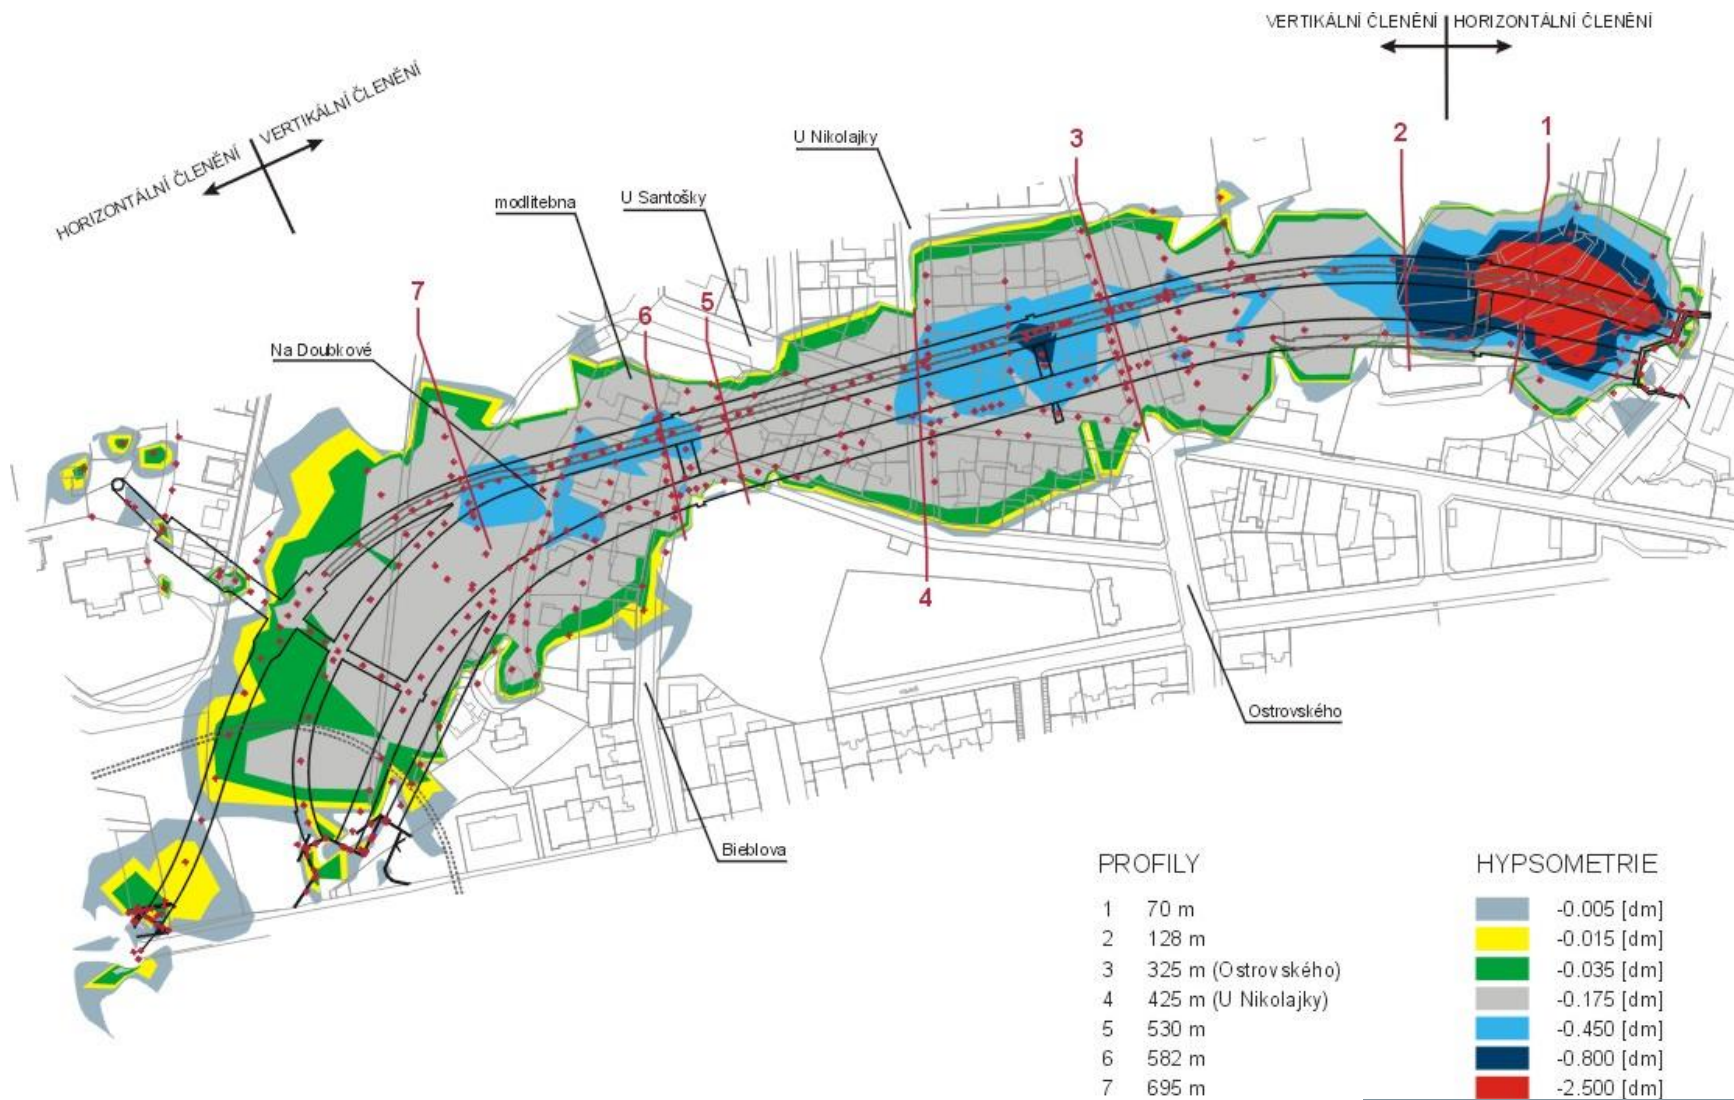
Konečné izoplochy deformací

Porovnání vlivu ražby VTT na již zrealizovanou ZTT (vliv geologických podmínek a minimální tloušťky horninového pilíře mezi tunely 12-19 m. **Nárůst deformací o 73 mm (34%).**

**Rozdíl v deformacích o 112 mm (52%)** i přes významné komplikace s horninovým pilířem.
