NÁVRH A REALIZACE REKONSTRUKCE TUNELU SEDLEJOVICE

DESIGN AND REALISATION OF RECONSTRUCTION OF SEDLEJOVICE TUNNEL

MIROSLAV LIPKA

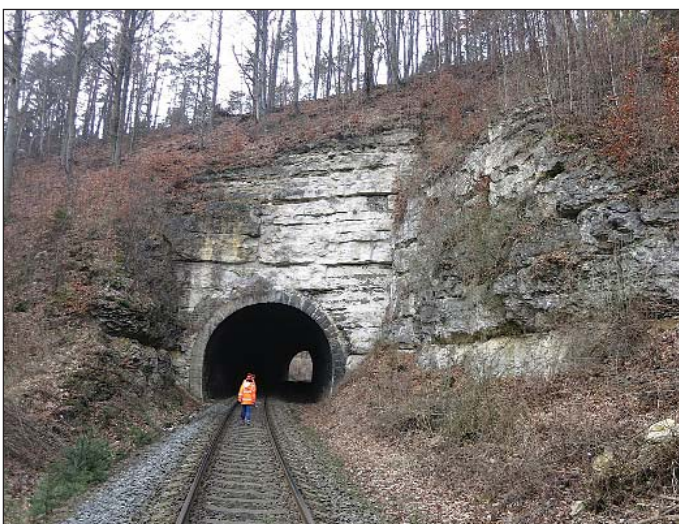
Obr. 2 Pohled na východní výjezdový portál Sedlejevického tunelu

Fig. 2 A view of the eastern exit portal of the Sedlejevici tunnel

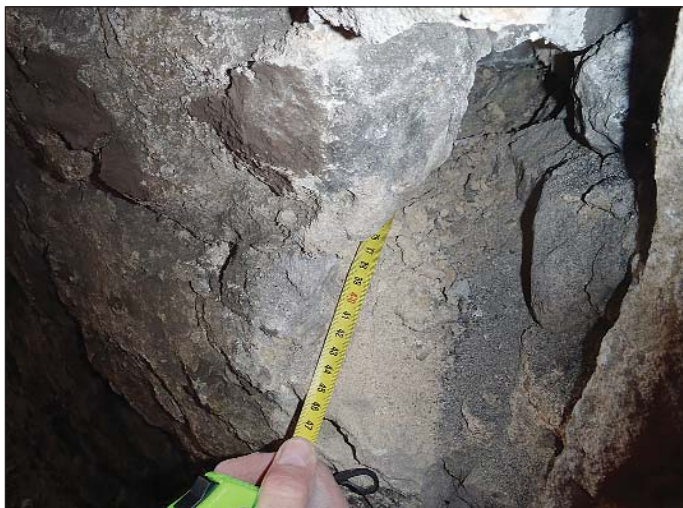
Obr. 3 Kopaná sonda do kamenného ostění tunelu Sedlejšovice a měření hloubky volného prostoru za obezdívkou

Fig. 3 A trial hole into the stone masonry of the Sedlejšovice tunnel and measuring the free space behind the lining

Pro dílčí představu rozsahu a hloubky degradace ostění tunelu byly obyčejným kladivem provedeny v obou příportálových pásech kopané sondy (obr. 3).

Trial holes were dug in both portal blocks using a hand-held pick hammer to allow for developing a partial idea of the extent and depth of tunnel lining degradation (see Fig. 3).

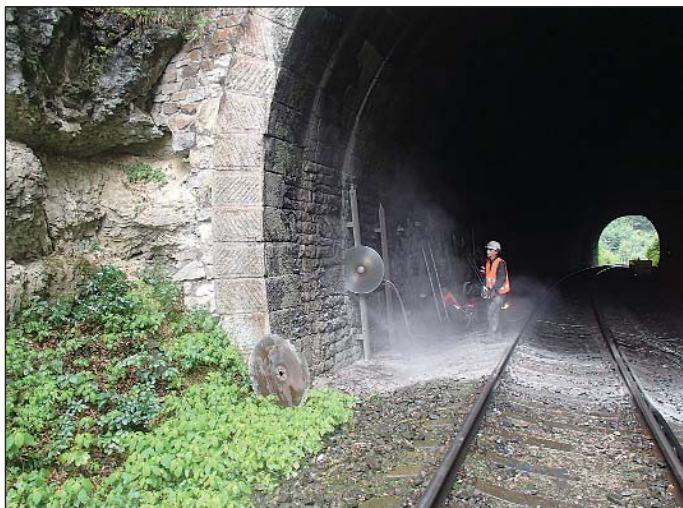
Obr. 4 Dělení stávajícího ostění na pruhy šířky 1,4 m pomocí vertikální příložné diamantové kotoučové pily

Fig. 4 Dividing the existing lining into blocks 1.4m wide by means of a vertical diamond slitting saw

Rozdělení ostění tunelu na požadované díly šířky do 1,4 m bylo provedeno diamantovými kotoučovými pilami, uchycenými na ostění do pojízdné lišty (obr. 4). Hloubka zářezu musela být minimálně 0,5 m tak, aby byl zajištěn průnik řezu ostěním v šířce odhadnuté na základě provedené sondy.

The division of the tunnel lining into the required blocks up to 1.4m wide was carried out using diamond slitting saws fixed to the lining on a movable rail (see Fig. 4). The slit had to be 0.5m deep as a minimum so that the penetration of the cut through the lining with the thickness estimated according to the trial holes was guaranteed.

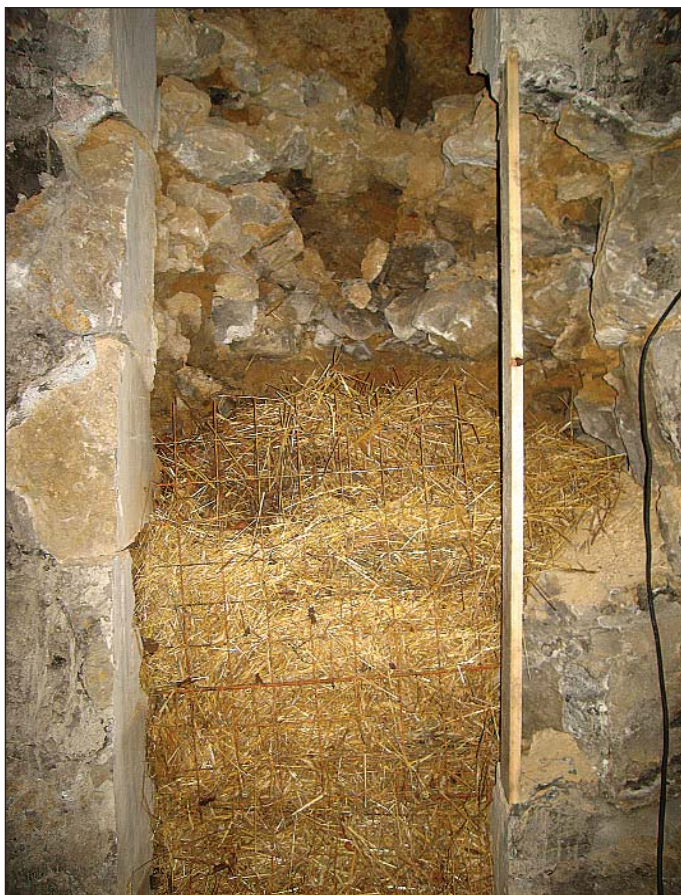
Obr. 6 Slámová drenážní vrstva s výztužnou a přídržnou KARI sítí
Fig. 6 Straw drainage layer with the reinforcing and holding KARI mesh

into it at the prescribed grid spacing and straw was impaled on them. However, it sometime happened that the impaled bales of straw did not keep together. They fell apart and it was impossible to apply the separation geotextile layer to them. .

Zhotovitel si vypomohl dodatečným přitížením a zpevněním bloků slámy ocelovými KARI sítěmi (obr. 6). Předpokládaná tloušťka drenážní vrstvy byla 300 mm, ale vzhledem ke značným nerovnostem výrubu vycházela drenážní vrstva od 200 do 600 mm. Ukázala se tak výhodnost slámy jako materiálu dobře formovatelného natlačením do vzniklých dutin. Spotřeba slámy byla v některých případech značná, protože se předem nevědělo, jak se bude při instalaci tento přírodní materiál chovat. Drenáž byla posléze opatřena separační geotextilií 500 g/m² jako ochranou při navazující betonáži.

The contractor helped by additional surcharging and strengthening the bales of straw with KARI welded mesh (see Fig. 6). The assumed thickness of the drainage layer was 300mm, but it ranged from 200mm to 600mm with respect to the significant unevenness of the excavation surface. The favourableness of straw as a material easily formable into the cavities turned out in this way. The consumption of straw was high in some cases because it was not known in advance how this natural material would behave during the installation. The drainage was

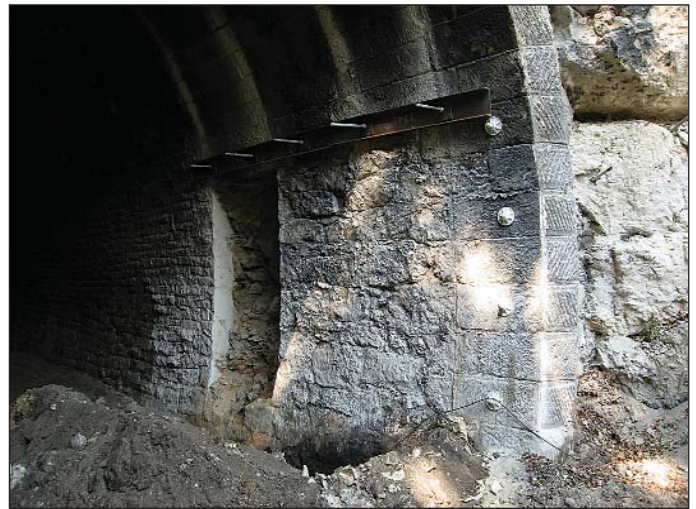
tunelu takový, že samovolně vypadávala (obr. 5). I přesto se průběh této technologické fáze obešel bez zásadnějších problémů s tím, že nebylo nutné provádět dodatečná sanační opatření.

Obr. 5 Vyřiznutý pruh ostění a odhalená základová spára v tunelovém pásu č. TP6

Fig. 5 Cut out block of lining and exposed foundation base in tunnel block TP6

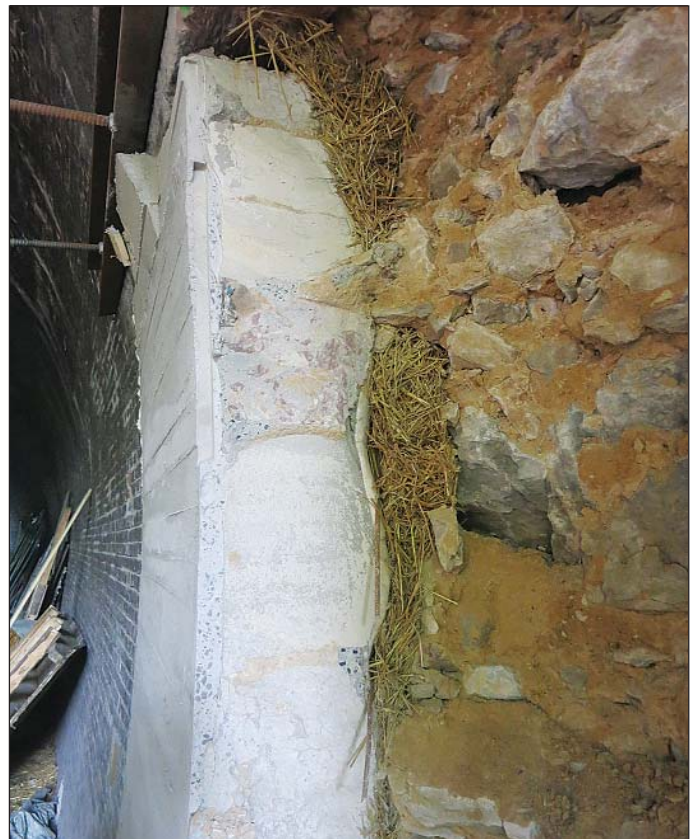
Obr. 7 Dokončená nová betonová opěra v řezu; zprava: drenážní vrstva slámy, separační geotextilie 500 g/m² a opěra z prostého betonu C 25/30 XC2 XF1
Fig. 7 Completed new straw drainage layer, 500g/m² separation geotextile and the unreinforced concrete sidewall

Do jednostranného bednění, provedeného zhotovitelem podle aktuální potřeby přímo na staveništi, byl ukládán beton třídy C25/30 XC2 XF1 (obr. 7). Návrh rekonstrukce původně počítal

Concrete C25/30 XC2 XF1 was poured behind single-sided formwork carried out by the contractor according to the current need directly on the construction site (see Fig. 7). The reconstruction design originally counted with straight panel wall formwork. But the contractor managed to produce his own formwork copying the original geometry of the lining. The resultant profile of the new sidewall mated with the original lining which was left in place, therefore the former character of the tunnel was preserved (see Figures 8 and 9). The horizontal construction joint between the new lining and the original tunnel vault was first filled with injection grout the day after the casting of concrete. In this way the composite action between the old and new linings was secured.

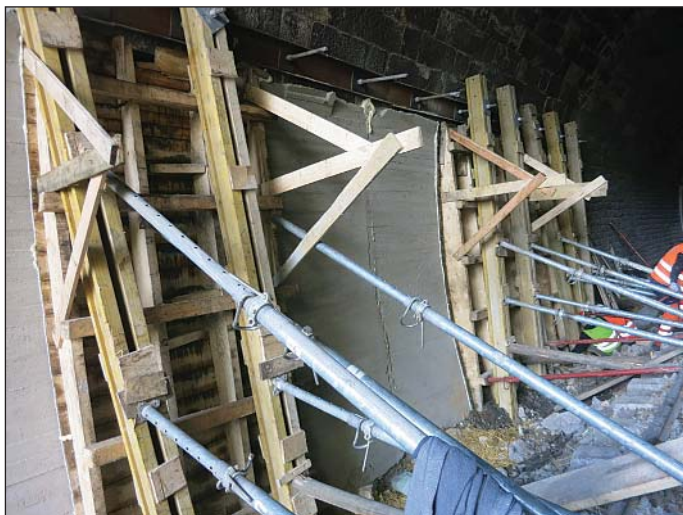
Obr. 8 Nově betonované pruhy ostění, příložné bednění se vzpěrami, hotová betonová opěra po odbednění v pásu č. TP6

Fig. 8 Newly cast concrete blocks of the lining, straight panel formwork with braces, completed concrete sidewall after stripping of the formwork in TP6 block

s rovným příložným bedněním. Zhotovitel však dokázal vyrobit bednění kopírující původní tvar ostění. Výsledný profil nové opěry potom lícoval s ponechanou původní obozdívkou a byl tak zachován dřívější charakter tunelu (obr. 8 a 9). Vodorovná pracovní spára mezi novým ostěním a původní klenbou tunelu byla nejdříve druhý den po betonáži vyplněna injektážní hmotou. Tím se zajistilo statické spolupůsobení mezi starou a novou obozdívkou.

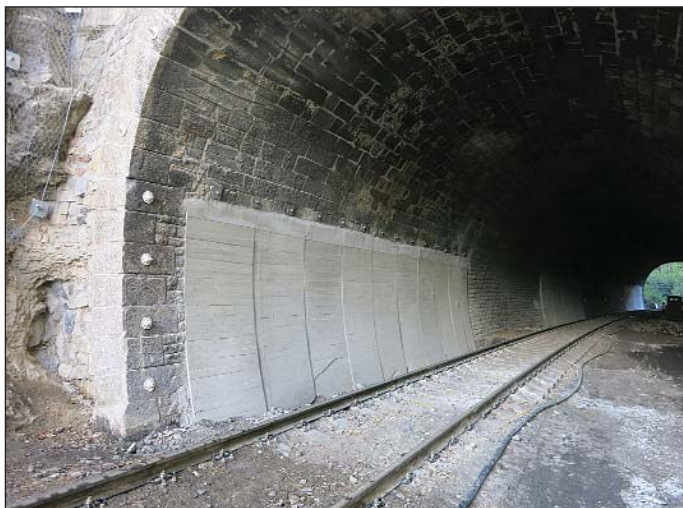
Obr. 9 Finální pohled na nově vybetonované opěry v pásu č. TP6
Fig. 9 Final view of the newly cast concrete sidewall in block TP6

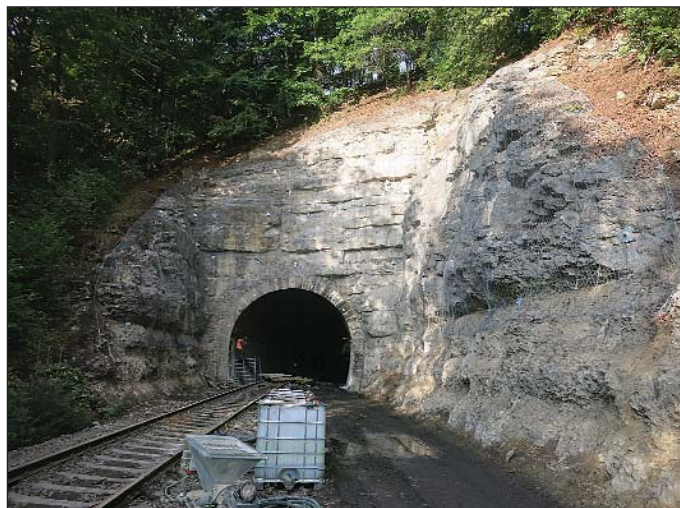
Obr. 10 Východní portál a příportálový úsek tunelu zajištěné přikotvenou dvouzávitovou drátěnou sítí Maccafferri

Fig. 10 Eastern portal and pre-portal tunnel section stabilised by the anchored Maccafferri wire mesh

Oba portály tunelu Sedlejšovice jsou zřízeny v opuce. Tato hornina má značnou tendenci zvětrávat. Při zanedbání údržby proto dochází k častému opadávání úlomků horniny do prostoru kolejí. Proto bylo rozhodnuto o celoplošném zajištění skalních stěn pomocí dvouzávitových drátěných sítí Maccafferi (obr. 10). Navrhovaná minimální tahová pevnost musela dosahovat 89 kN/m. Síť byly opatřeny protikorozní ochranou. Přichycení bylo provedeno samozávrtnými tyčovými svorníky typu R32 v rastru 2x2 m. Ten byl upravován v povoleném rozsahu podle aktuálních podmínek na stavbě. Předepsaná minimální délka kotev byla stanovena 3 m. Skutečná délka byla upravována na základě hloubky rozpukání skalního masivu a směru a rozevření puklin. Před začátkem osazování sítí musel být zářez zbaven veškerých náletových dřevin a následně mechanickým dolamováním odstraněny uvolněné části horniny. Projekt předpokládal degradaci horniny do hloubky i několika decimetrů. Realita byla taková, že skutečný stav opuky byl výrazně lepší. Před položením sítí byly zaplombovány zející pukliny ve skalním masivu.

Both portals of the Sedlejšovice tunnel were carried out in cretaceous marble. This rock has a significant tendency to weathering. For that reason frequent falling of rock fragments to the rail track space occurs if maintenance is neglected. The decision was therefore made to stabilise the whole surface of the rock walls with Maccafferi double twisted wire mesh (see Fig. 10). The proposed minimum tensile strength had to achieve 89kN/m. The mesh was provided with corrosion protection. It was fixed by R32x5mm selfdrilling rod anchors installed on 2x2m grid. The grid was modified within a permitted scope depending on actual conditions on site. The prescribed minimum length of anchors was 3m. The actual length was adjusted on the basis of the depth of the rock mass fracturing and the trend and aperture of cracks. All naturally seeded tree species had to be removed from the cutting prior to the commencement of the mesh installation and loosened parts of the rock had to be removed by mechanical scaling prior to the commencement of the mesh installation. The design assumed the degradation of rock to reach even up to the depth of decimetres. The reality was that the actual condition of cretaceous marble was significantly better. Open cracks in the rock mass were filled prior to placing the mesh.
