UŽITÍ PRŮZKUMNÝCH PRACÍ A GEOTECHNICKÉHO MONITORINGU PŘI ZMÁHÁNÍ MIMOŘÁDNÝCH UDÁLOSTÍ NA STOKOVÉ A VODOVODNÍ SÍTI

USE OF SURVEYS AND GEOTECHNICAL MONITORING TO RECOVERING EXTRAORDINARY EVENTS ON SEWERAGE AND WATER SUPPLY NETWORK

BARBORA PAVELKOVÁ, ZDENEK ŘEHÁK

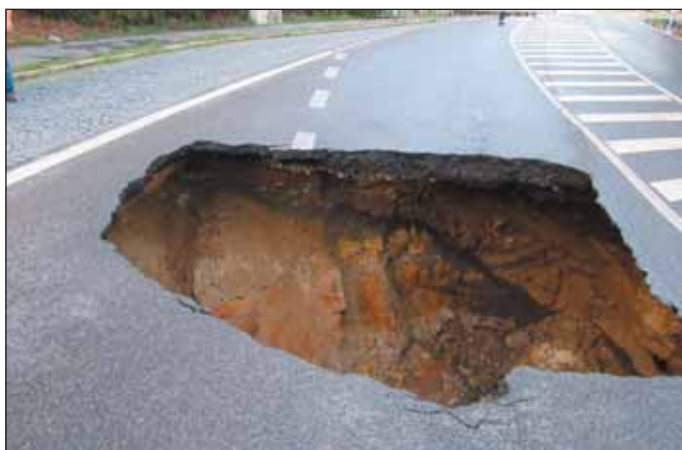
Obr. 1 Propad vozovky při havárii kanalizace v ulici Vysočanská
Fig. 1 Sinkhole in roadway at the accident on sewer in Vysočanská Street

A major impulse for implementation of regular inspections was the accident on the trunk sewer under Trojská Street in Prague 8 in the 1990s. It was a sewer with an egg-shaped cross-section, 1000mm wide and 1750m high, with large longitudinal gradient the value of which hovered around 10%. The sewer was built in very unfavourable geological and hydrogeological conditions, at interface between clayey Šárka shale and Skalec quartzite. The bedrock is overlaid by a 4–8m thick layer of sandy-clayey loam. The bedrock on the sewer route locally passed to greater depth and the sewer tunnel was driven also through soil environment. The first sign of the accident was a sinkhole in the roadway ca 17m in diameter in Trojská Street, in close proximity to the tram stop. Significant caverns with completely missing double shell lining of the sewer were revealed during inspections conducted by walking through the tube. At the same time, there was a great potential for development of the failure toward the terrain surface, thus jeopardising traffic in Trojská Street. A follow-up geophysical survey revealed the presence of other caverns and anomalous zones. Another example was the recent accident of the sewer with an egg-shaped profile 800mm wide and 1430mm high in Vysočanská Street, where a sinkhole developed above the sewer (see Fig. 1).

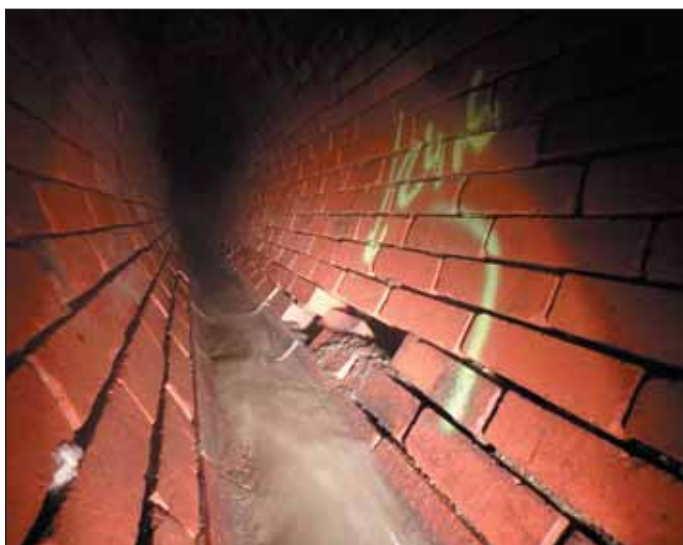
Obr. 2 Chybějící zdivo v blízkosti žlábků stoky
Fig. 2 Missing masonry in the vicinity of the sewer flume

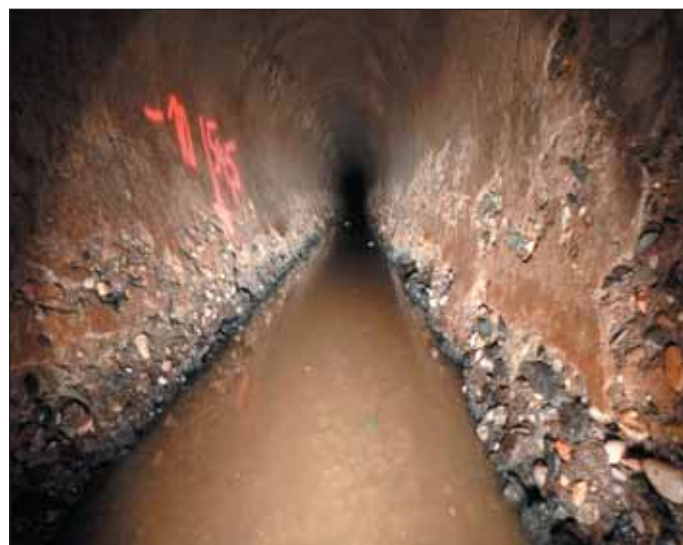
Obr. 3 Degradace betonu stoky – především v její kyneti
Fig. 3 Degradation of the sewer concrete – first of all at its cunette

rozrušování povrchové, případně krycí vrstvy (obr. 3). Soustavné oslabování cihelné vyzdívky, případně betonového profilu v okolí žlábků, má za následek postupné prolamování vodotěsnosti dna a vnikání splaškové vody pod konstrukci (obr. 4). Toto působení s sebou nese celou řadu problémů. Ze stavebně-technického hlediska dochází k dalšímu vymílání materiálu, tentokrát však za ostěním stoky samotné a vznikají zde kaverny. Profil kanalizace již není zcela uzavřen a následně ztrácí oporu ve své spodní části, kde poté dochází k poklesu žlábků směrem k oslabenému prostředí. Tlakové síly již nejsou přenášeny celým profilem a zároveň s postupným poklesem se boky stoky postupně svírají (obr. 5). Tyto skutečnosti jsou často doplněny vznikem tahových trhlin, které jsou způsobeny samotným poklesem spodní části profilu stoky.

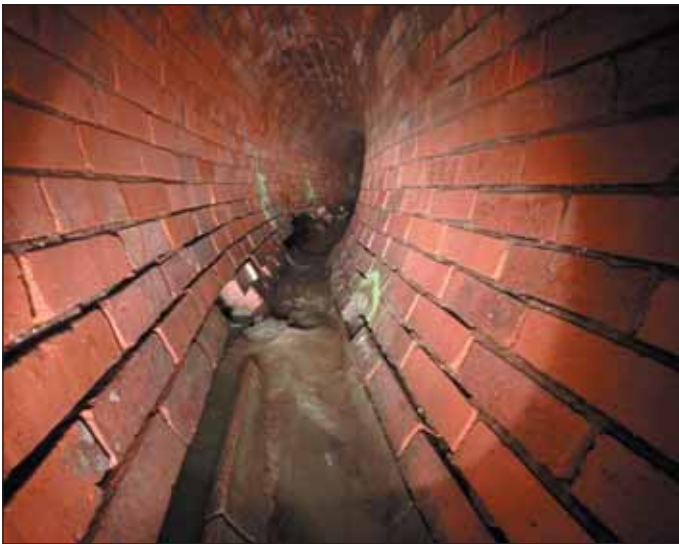
Obr. 4 Rozvolnění řad cihel nad žlábkem a vyplavování zeminového materiálu zpoza ostění stoky
Fig. 4 Loosening of a row of bricks above the flume and washing out soil material from behind the sewer lining

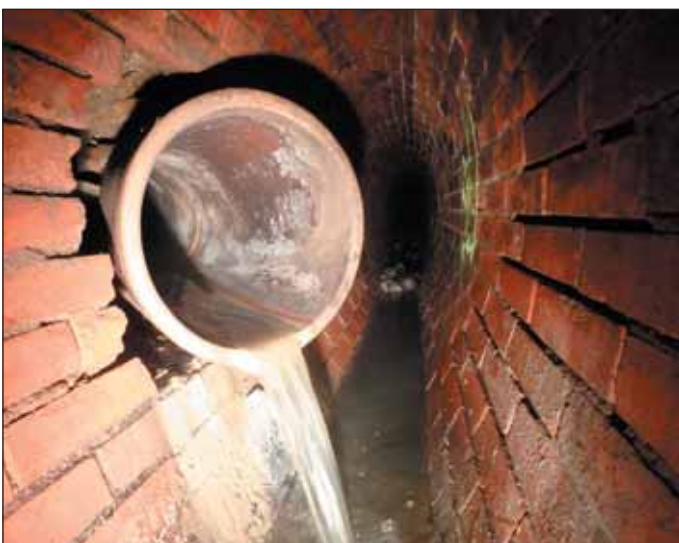
Obr. 6 Nesprávné zaústění (přesazení hrdla) přípojky do stoky s obnažením horninového prostředí za ostěním
Fig. 6 Incorrect connection (socket overlapping) of a sewer service into the sewer with exposing the rock environment behind the lining

bodového oslabení ostění stoky. Jedná se nejčastěji o napojení kanalizačních přípojek do uličního sběrače a jejich ne zcela vhodné zakomponování do stoky samotné (obr. 6). Prostředí za ostěním stoky v místech nesprávného napojení přípojky může být i zcela otevřeno agresivnímu působení odpadních vod. V případě neoborného provedení styku stoky a přípojky dochází přímo k pronikání vody do okolní zeminy a k jejímu vyplavování (obr. 7). Související poruchou je pronikání vody z horninového prostředí do stoky. V případě protékání vody do stoky může současně docházet k postupnému rozvolňování prostředí za jejím ostěním. Může se jednat o negativní působení podzemní vody, ale například i vody z havarovaného vodovodního řadu.

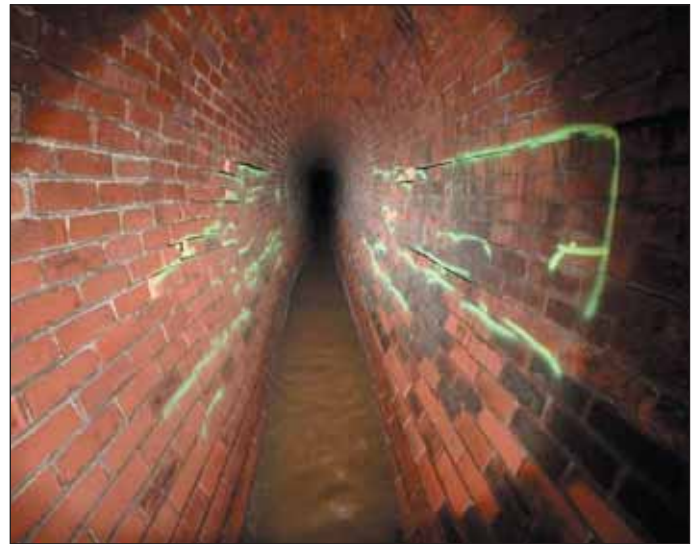
Obr. 5 Pokles žlábků stoky a vznik tahových trhlin v bocích stoky
Fig. 5 Drop of the sewer flume and development of tensile cracks in sewer side walls

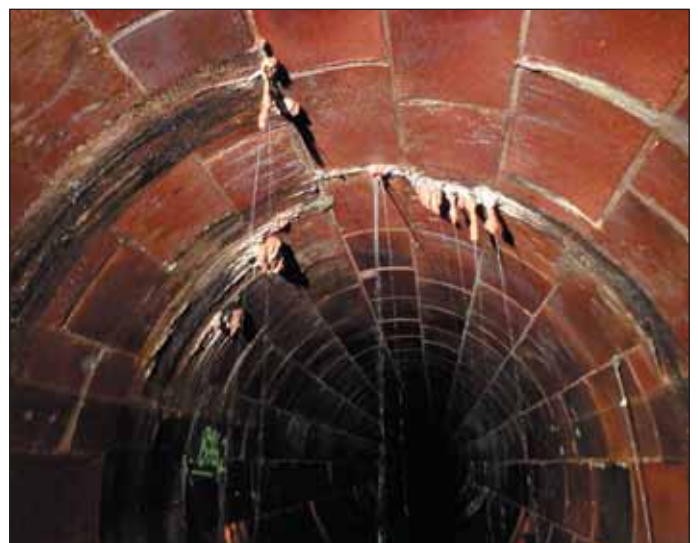
Obr. 7 Infiltrace vody z rubu obezdívky do stoky
Fig. 7 Water infiltration from the sewer extrados

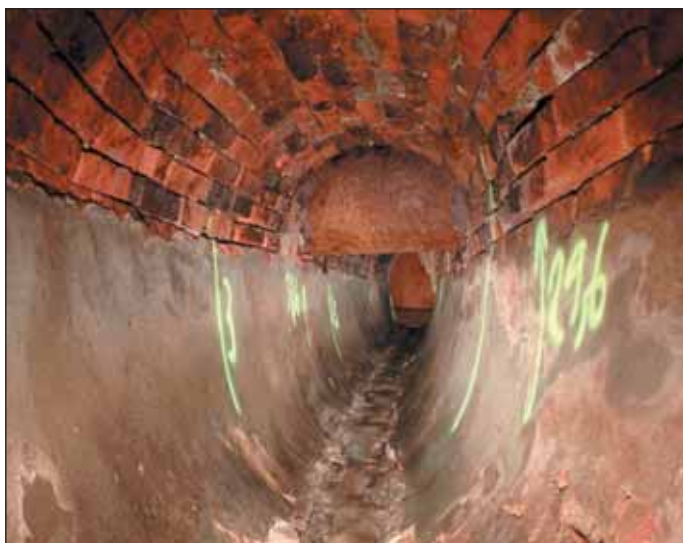
Obr. 8 Zmenšení profilu stoky způsobené křížením s jinou inženýrskou sítí
Fig. 8 Reduction of the sewer profile caused by crossing with another network

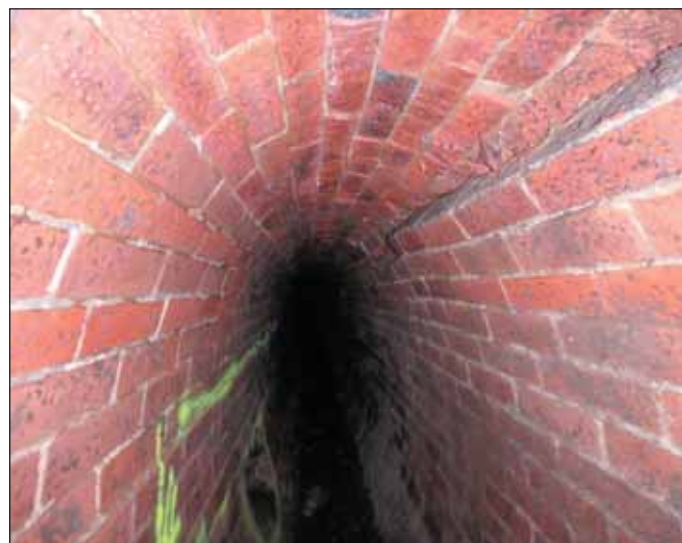
Obr. 9 Příčný posun klenby stoky vlivem vnitřního přetlakového režimu ve stoce a následné svírání profilu
Fig. 9 Lateral shifting of the vault due to internal overpressure regime in the sewer and subsequent contraction of the profile

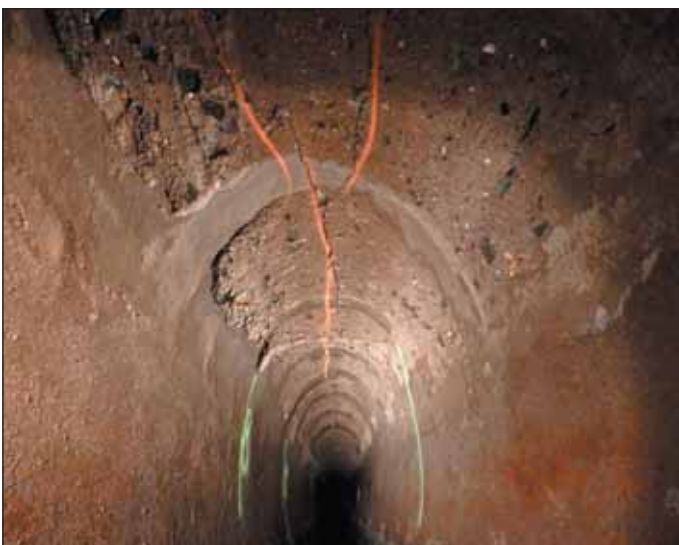
Obr. 10 Trhliny v klenbě způsobené nadměrným zatěžováním nadloží stoky
Fig. 10 Cracks in the vault caused by the action of excessive loading on the sewer overburden

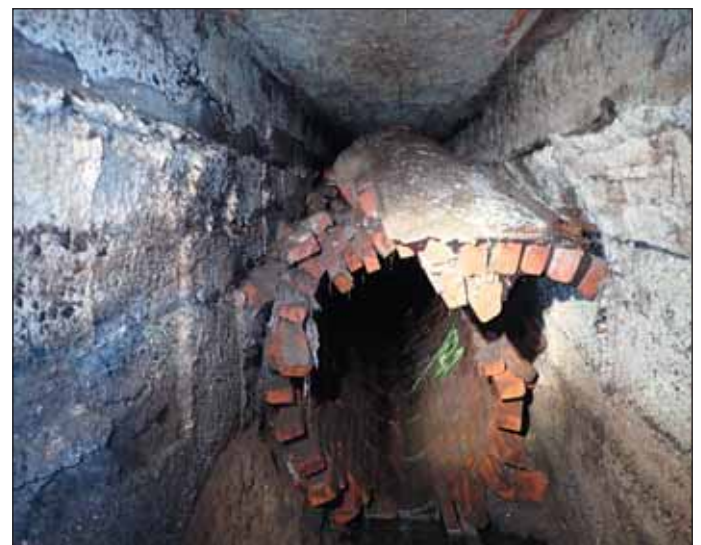
Serious structural defects with a possible accidental impact were revealed during a routine inspection in May 2018 by the operator of the sewerage network in Prague, the company of Pražské Vodovody a Kanalizace, a.s. (Prague Water Supply and Sewerage Company). The sewer runs under a reinforced concrete underground structure and under a protective concrete structure passing under this structure. Detailed survey of the sewer and the adjoining sections was conducted as a follow-up of the results of the camera inspection carried out by the company of INSET s.r.o. The objective of the survey operations was to verify the condition of soil environment surrounding the sewer. Non-destructive geophysical methods were used for this purpose to inspect the sewer from the inside and from the surface above the sewerage line. The main emphasis was placed on finding sections with weakened soil and presence of caverns or smaller cavities in the vicinity.

Obr. 11 Porušení celistvosti stoky vedené v betonovém kanálu
Fig. 11 Broken integrity of a sewer running inside a concrete channel

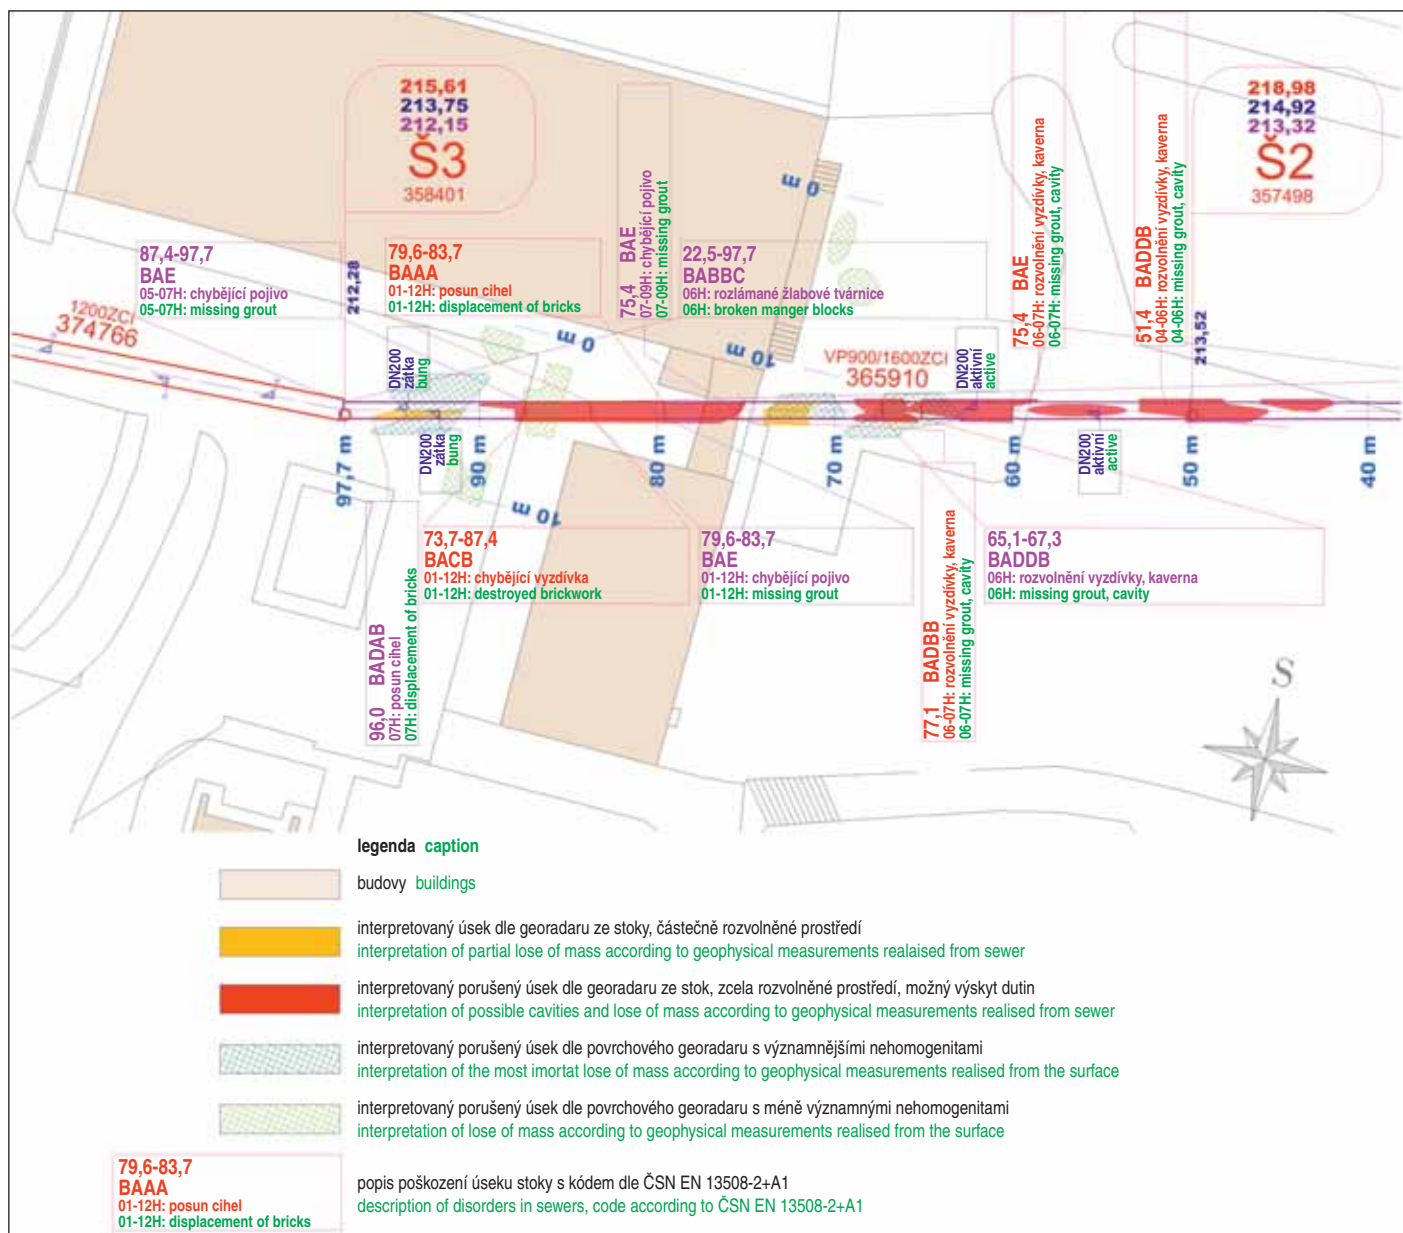
Obr. 12 Výřez situace průzkumných prací se zakreslením poškození a interpretační schéma

Fig. 12 Cutout from a map of survey operations with the damage drawn in it and an interpretaion schéma
