# TUNEL ČEBRAŤ – TECHNICKÉ RIEŠENIE A SKÚSENOSTI Z RAZENIA TUNELA

## ČEBRAŤ TUNNEL – TECHNICAL SOLUTION AND EXPERIENCE FROM TUNNEL EXCAVATION

PETER ČULÍK, ZDENĚK MLÝNEK

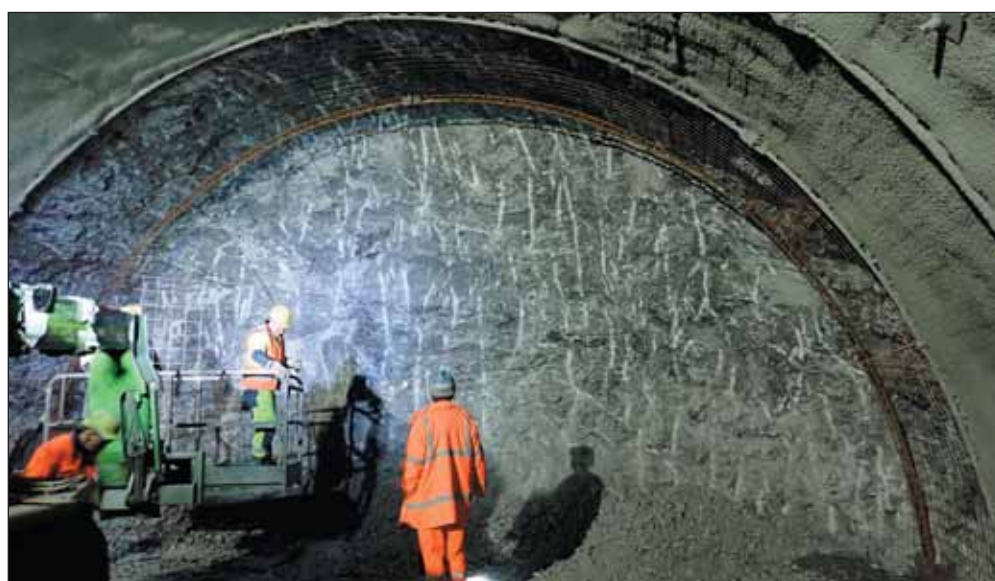
Obr. 5 Čelba kaloty v slienitých vápencoch  
Fig. 5 Top heading excavation face in marlaceous limestone

The excavation proceeded in a ground environment (Fig. 5) favourable for excavation in the excavation support class VT4/2. Rock was broken by drill and blast. Convergence profiles showed stable deformations up to 20mm, the excavation face was stable. The average excavation rate of two cycles per day, i.e. ca 120–130m/month was achieved in each tunnel tube.

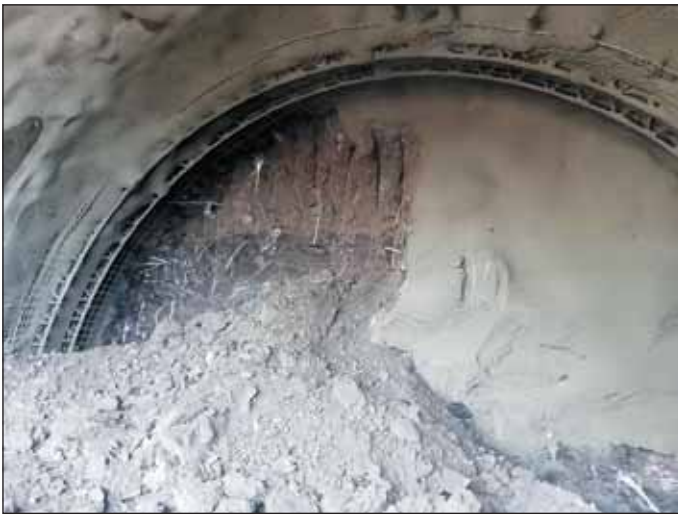
V predmetnom horninovom prostredí, kde kvartér zasahuje do profilu kaloty (obr. 6) a sklon rozhrania je smerom k portálu, bolo potrebné realizovať razenie pod zabezpečeným MP dáždnikom s kotvením čelby sklolaminátovými kotvami.

Obr. 6 Čelba kaloty v úseku od západného portálu s kvartérom zasahujúcim do razeného profilu

Fig. 6 Top heading excavation face in the section from western portal on with the Quaternary extending into the mined profile

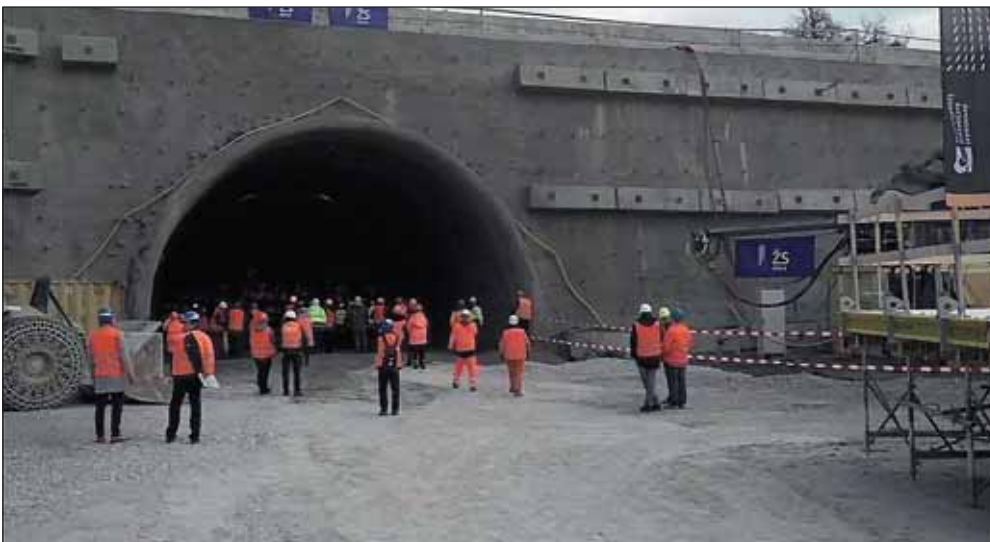
Obr. 7 Západný portál – prerazenie pravej tunelovej rúry

Fig. 7 Western portal – right-hand tunnel tube breakthrough

The breakthrough in the right-hand tube was carried out 27m from the western portal of the tunnel (Fig. 7) in VT7 MP excavation support class, where the Quaternary extended into the tunnel profile. It was necessary with respect to the engineering geological conditions to secure the stability of the top heading excavation, in addition to the canopy tube pre-support, by anchoring the excavation face.

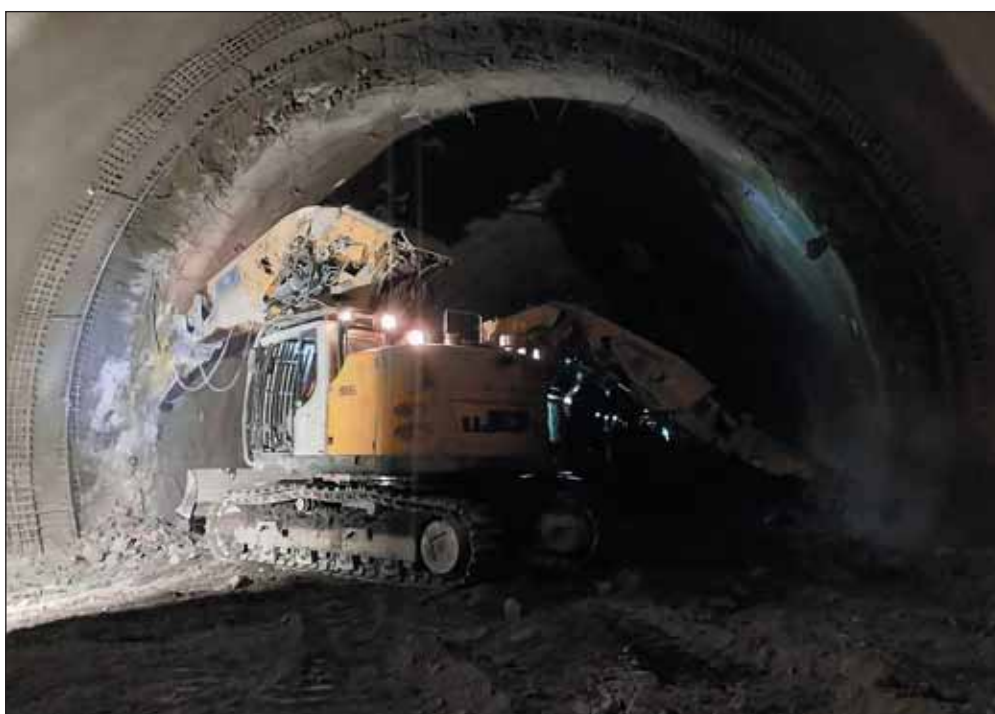
At the time when the excavation of the tunnel profile behind the lay-by had already been completed, a 6 m long longitudinal crack developed in the top heading crown at the KvP 2970 Tm, as well as smaller lateral cracks at the cross passage.

Obr. 8 Sanácia NZ 1 – odstránenie primárneho ostenia v celom profile po záberoch  
Fig. 8 Rehabilitation NZ 1 – round-by-round removal of primary lining in the entire profile

The ground environment with such a variable structural properties and the fault zone in the upper part of the top heading showed reduced geotechnical parameters, mainly compressive strength and modules of deformation of a relatively high overburden of 110m. This, along with the excavation progressing, affected the increasing load acting on the primary lining, which fact was reflected in the magnitude and course of the deformations and the fracture in the top heading crown.

Rehabilitation started immediately. The rehabilitation was performed in a 12m long section – by increasing the primary lining thickness – 250mm thick shotcrete with two layers of KARI mesh  $\varnothing$  8/150 x  $\varnothing$  8/150mm, a lattice girder and 12m long IBO R51 anchors. Stabilisation of smaller horizontal cracks at the interface between the top heading and bench by enlarging the thickness of the primary lining with re-anchoring.

Based on this, rehabilitation was started in the entire lay-by section by re-anchoring the top heading vault using 12m long IBO R32 anchors, 8 pieces in the profile, spaced longitudinally at 2.0m.

Due to the geodetic survey of the lining and the measures carried out there, the rehabilitation was designed as a complete replacement of the primary lining in the entire lay-by section. The top heading and bench excavation was designed for the entire profile, round-by-round (Fig. 8).

1. Demolition VT6/2 NZ and profile enlargement to VT7 NZ geometry, excavation rounds 1.0m in the entire profile. The first 1.5m long initial excavation round was designed to create space for connecting the external concrete reinforcement and for a space for demolition. Demolition has to be carried out carefully so that the already installed anchors are degraded as little as possible.

The rehabilitation as a complete replacement of the primary lining was successful (completed in March 2023).
