# ZAJIŠŤOVÁNÍ STARÝCH DŮLNÍCH DĚL V PODMÍNKÁCH RUDNÍCH REVÍRŮ

## SECURING AGE-OLD MINES IN CONDITIONS OF MINING DISTRICTS

MARTIN ŠEFRNA

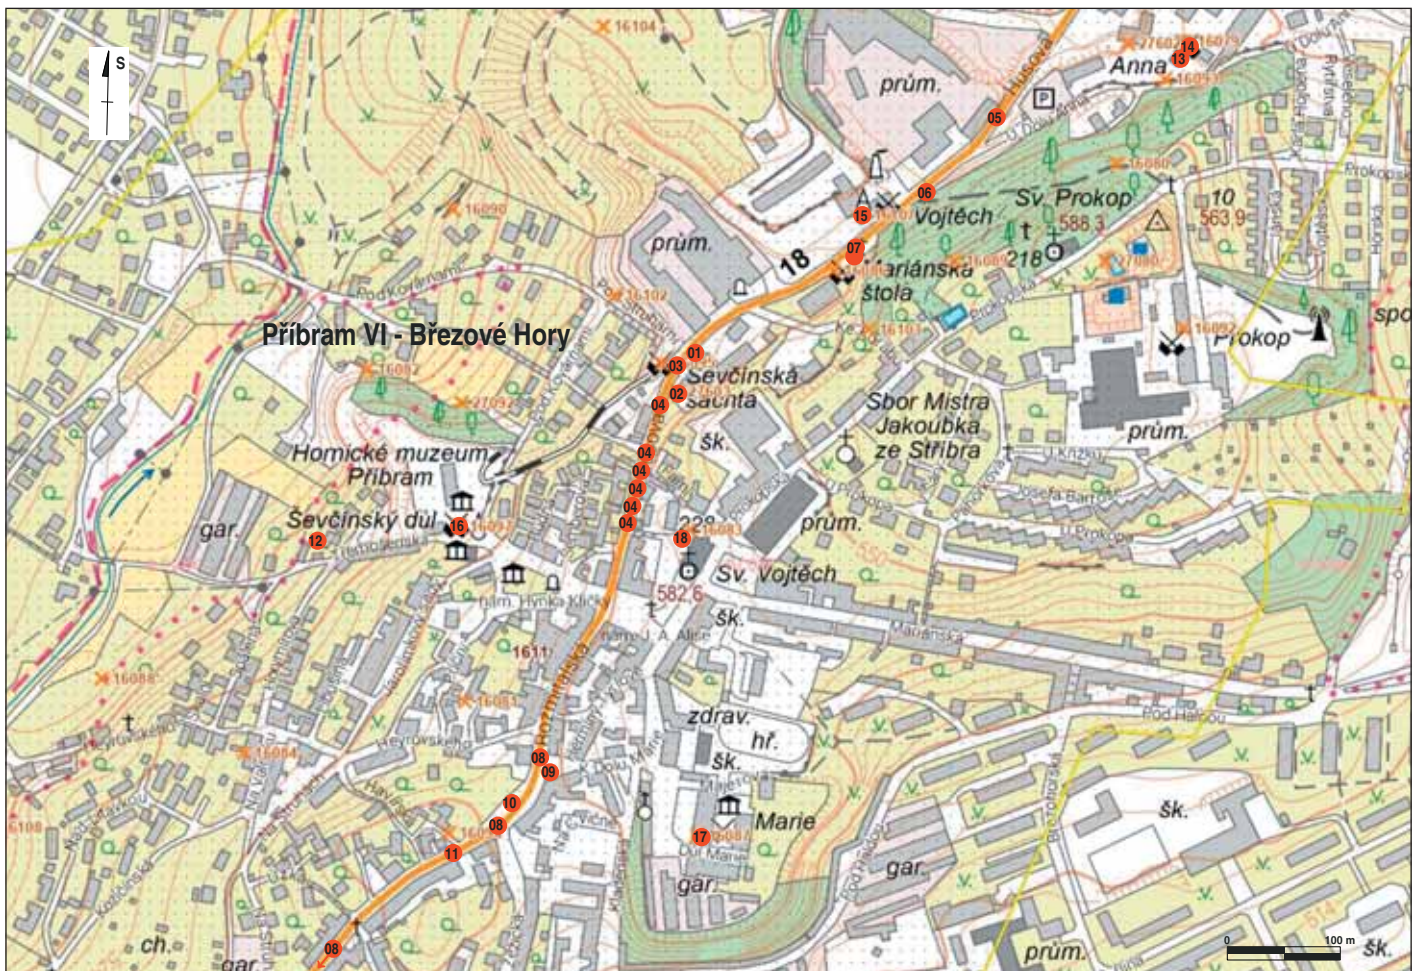
Obr. 2 Situace sanovaných míst v březovském rudním revíru

- 01 Propad u zdravotního střediska na křížení dvou žilných struktur VHŽ a VNŽ  
Inbreack at the health centre at the crossing of two vein structures VHŽ and VNŽ

- 02 Komin na Vojtěšské hlavní žíle u zdravotního střediska  
Hole at the Vojtěch main vein at the health centre
- 03 Dobyvky na Vojtěšské hlavní žíle u zdravotního střediska  
Stopes at the Vojtěch main vein at the health centre

- 04 Dobyvky na Vojtěšské hlavní žíle paralelně s průběhem silnice  
Stopes at the Vojtěch main vein parallel with the road's course
- 05 Výchoz Protiklonné žilné struktury, jílová rozsedlina (proterozoikum/kambrium)  
Counter inclined vein structure outcrop, clay crevasse (Proterozoic/Cambrian)

- 06 Závaz na žilné struktuře v podloží silnice, sanace v podzemí vrty z povrchu  
Caving fall on a vein structure in the subsoil of the road, underground rehabilitation with boreholes from the surface

- 07 Dobyvky na Matkobožské žilné struktuře v podloží silnice a zastávky bus  
Stopes at the Matkobožská vein structure in the subsoil of the road and bus stop

- 12 Propad u RD č.p. 204 na žilné struktuře Marie Pomocnice  
Inbreack at family house nr. 204 at Marie Pomocnice vein structure
- 13 Stabilizační práce podloží šachetní budovy Anna  
Subsoil stabilisation work of Anna shaft building

- 17 Stabilizační práce jámy Marie založené r. 1822, hloubka 1165 m  
Stabilisation work of Marie pit founded in 1822, depth 1165m
- 18 Propad středověké šachty Kovářská (Schmid schacht) na náměstí J. A. Alise  
Inbreack of Kovářská medieval shaft (Schmid schacht) on J. A. Alis square

Fig. 2 Situation of the rehabilitated locations in the Březové Hory ore district

připravovanými na místě byla v úseku, kde žilná struktura probíhá v podloží paralelně s komunikací (místo označené 04 na obr. 2), vyztužena pláň vozovky vysokopevnostní geometrií Armatex. S dokončením sanačních prací byly provedeny rekonstrukce inženýrských sítí (vodovod a kanalizace) a následně i vlastní komunikace.

locations of investigations and, in particular, rehabilitation works carried out in the area of the Březové Hory subsoil. In addition to subsoil stabilisation of the I/18 road with rehabilitation materials prepared in situ, the roadbed was reinforced with Armatex high-strength geogrid in the section where the vein structure in the subsoil runs parallel to the road (site marked 04 in Fig. 2). With the completion of the rehabilitation works, the utilities (water and sewerage) and subsequently the road itself were reconstructed.

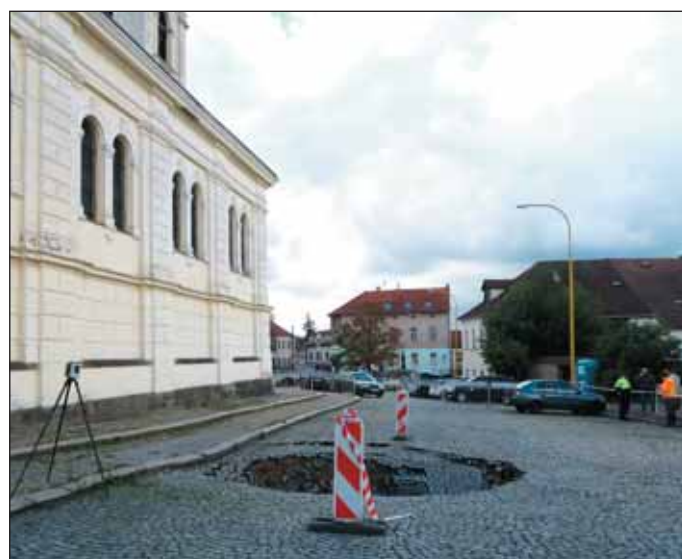
Před zahájením plánované rekonstrukce březohorského náměstí došlo v září roku 2022 k propadu dlážděné vozovky v těsné blízkosti kostela sv. Vojtěcha. Propad průměru 6,0 m a hloubky 1,5 m postihl část náměstí sloužící jako parkoviště a dotýkal se okraje chodníku podél kostela. Již před propadem byly pozorovány nerovnoměrné poklesy povrchu 4 až 7 cm. Archivní podklady ukázaly, že v místě a napříč náměstím probíhá a vychází na povrch v minulosti intenzivně těžená žilná struktura Vojtěšská nadložní žíla. Spolu s Vojtěšskou hlavní žílou, vyskytující se pod silnicí I/18, patřily tyto žíly k nejvýznamnějším těženým rudním strukturám v centrální části ložiska.

Before the commencement of the planned reconstruction of the square in Březové Hory in September of 2022, an inbreak in the cobblestone pavement appeared in the near vicinity of the St. Vojtěch church. Inbreak 6.0m in diameter and 1.5m in depth affected a part of the square used as a parking lot and made contact with the edge of the pavement alongside the church. Uneven settling of the surface between 4 and 7cm was already observed before the inbreak. Archival records have shown that in the past intensely mined vein structure Vojtěch overburden vein runs and protrudes from the surface in a spot and across the square. Along with the Vojtěch main vein, located beneath the I/18 road, these veins belonged to the most important mined ore structures in the central part of the deposit.

Obr. 3 Propad náměstí na Březových Horách průměru 6,0 m způsobený středověkou šachtou  
Fig. 3 Inbreak of the square in Březové Hory 6.0m in diameter caused by a medieval shaft

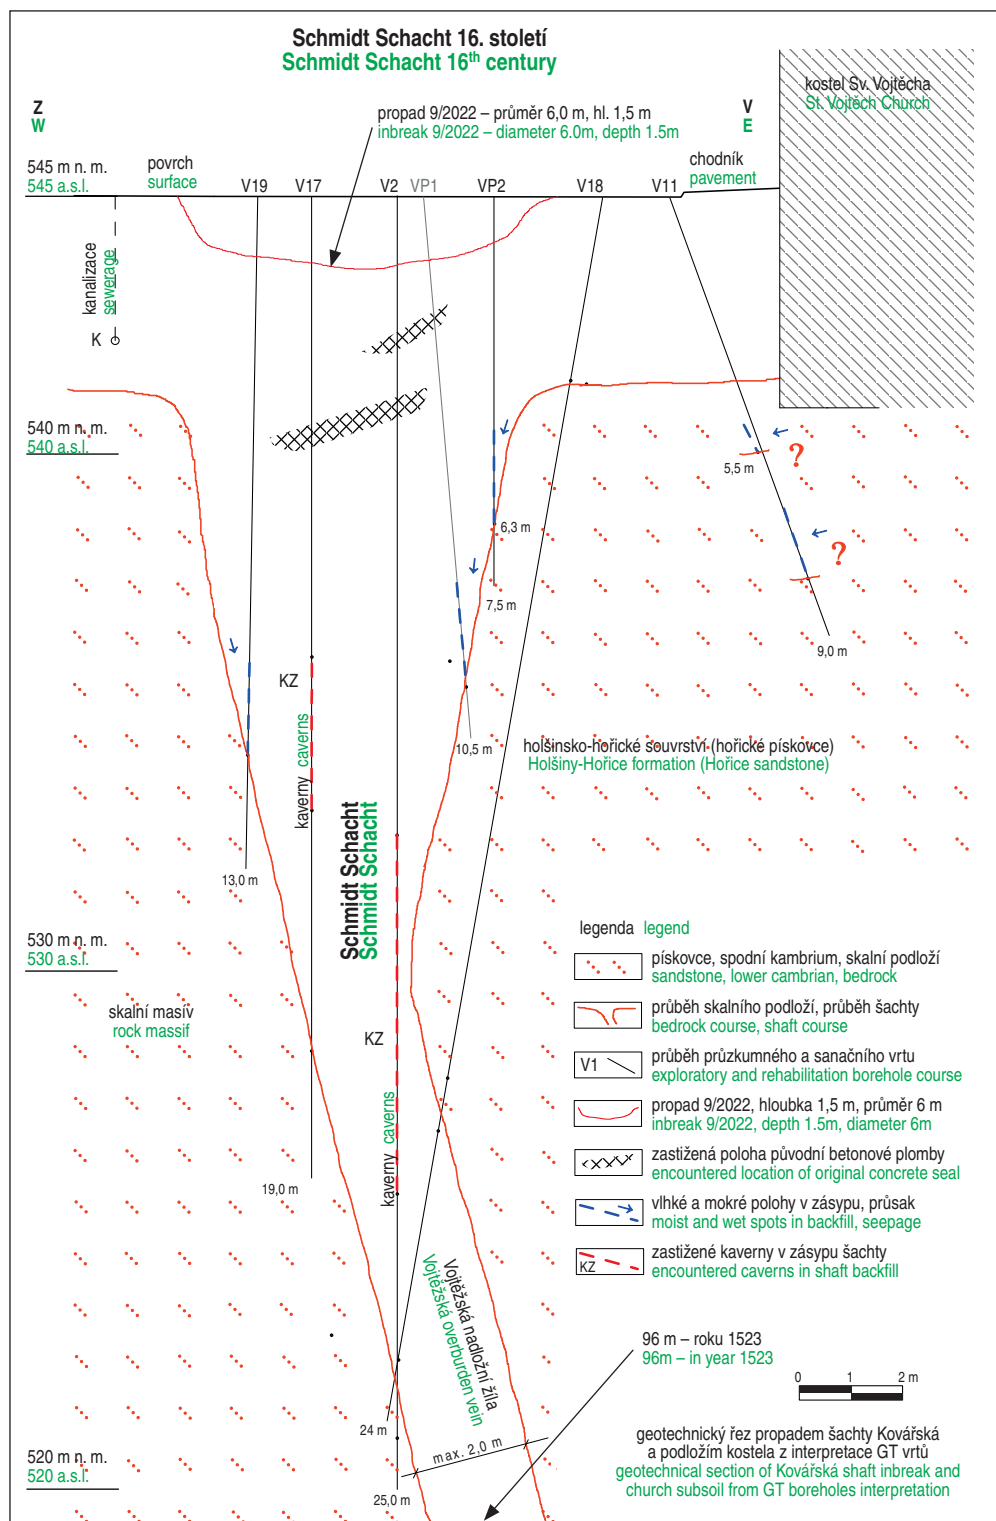
Dále bylo zjištěno, že kostel byl v době výstavby, vzhledem k rozfárání místa, posunutý z projektované polohy o několik metrů severovýchodním směrem. Průzkumné vrty realizované pro potřebu sanace podloží kostela ukázaly nerovnoměrnou hloubku skalního podloží způsobenou historickou těžbou. Podrobný vrtný průzkum, zaměřený na ověření geotechnických poměrů v okolí propadu a samotného propadu, našel středověkou šachtu situovanou těžari na výchozu žilné struktury [3]. Ta spolu s navazujícími důlními díly bezprostředně způsobila propad povrchu (obr. 3). Na obr. 4 je znázorněn svíslý řez šachtou interpretovaný z výsledků průzkumných vrtů. Mocnost antropogenních odvalů a obvalů v místě šachty byla zjištěna až 4,0 m. Ohlubeň šachty je trychtýřovitého tvaru, v úrovni skalního podloží je široká 6,0 m a odpovídá tím rozměrům propadu. V hloubce 15,0 m přechází přípovrchová část šachty pinkovitého tvaru do malého středověkého průřezu 3 až 6 m<sup>2</sup> a šířky do 2,0 m v příčném řezu. Odtud již byla šachta hloubena jako úklonná, sledující těženou žilnou strukturu na výchozu ve sklonu 80° k východu. Trychtýřovitý tvar šachty do hloubky 15 m v horninovém masívu arkózových a křemenných pískovců spodního kambria je způsoben vytěžením úklonné struktury až na povrch a v průběhu dalších století přezmáháním šachty ve svíslém směru při obnovovacích těžebních pracích.

It was then discovered that during construction, the church was shifted by several metres north-east, in relation to the designed location. Exploratory boreholes realized for the need of rehabilitation of the subsoil of the church have shown uneven bedrock depth caused by historic exploitation. An in-depth borehole survey, aimed at confirming geotechnical conditions near and in the inbreak itself, discovered a medieval shaft situated by miners to the east of the vein structure [3]. It, along with the subsequent mine workings, was the root cause of the surface inbreak (see Fig. 3). Fig. 4 depicts a vertical section through the shaft interpreted from results of the boreholes. The thickness of anthropogenic heaps and dumps at the shaft was found to be up to 4.0m. The pit bank of the shaft is funnel-shaped, at bedrock level 6.0m wide and correlating with inbreak dimensions. Shaft's subsidence-shaped

**Obr. 4 Geotechnický řez propadem šachty Kovářská**  
**Fig. 4 Geotechnical section of the Kovářská shaft inbreach**

subsurface section changes at the depth of 15.0m into a small medieval slit 3 to 6m<sup>2</sup> and width up to 2.0m in cross-section. From there onwards, the shaft was excavated slanted, following the mined vein structure on a default outcrop of 80° eastward. The funnel shape up to the depth of 15m in Georgian arkose and quartz sandstones rock mass is caused by extracting the inclined structures to the surface and throughout subsequent centuries overcoming the shaft vertically during reworking.

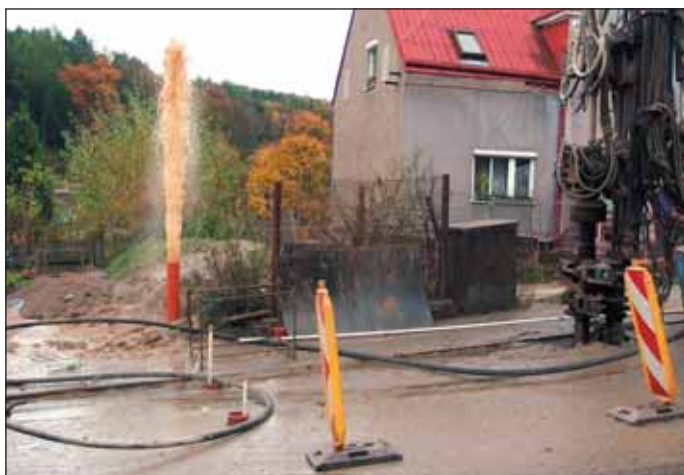
Specifické sanační práce byly realizovány při stabilizaci dobývkového komína a navazující dobývkové chodby, s rizikem ohrožení stability v nadloží vedené městské komunikace a na soukromém pozemku plánované výstavby rodinného domku. Tyto relikty dobývání uranových rud byly zatopeny důlní vodou. Na obr. 5 jsou zřejmé sanační vrty komína a navazujících chodeb s tryskající důlní vodou zatopených děl při jejich zastižení sanačním vrtem. V takto složitých podmínkách bylo nutné zabránit nežádoucímu úniku sanační směsi jak do navazujících důlních děl na spodním patře při patě komína, tak do dobývkových chodeb posledního výstupku těženého bloku. Dnes v nadloží sanovaného díla stojí novostavba RD bez rizika jejího ohrožení poškozením v důsledku postupu rozvolňovacích procesů k povrchu v masívu oslabeném hornickou činností.

Obr. 5 Sanační vrty dobývkového komína v podloží městské komunikace a v pásnu vlivu nové výstavby v Horním Slavkově

Fig. 5 Rehabilitation boreholes of the stope holes in the subsoil of the city communication and in the zone of influence of the new development in Horní Slavkov

Specific rehabilitation works were also implemented during stabilisation of a stope hole and a subsequent stope corridor, with a risk of endangering the stability of city communication in the overburden and an estate with planned construction of a family house. These relicts of uranium ore extraction were flooded with mine water. Rehabilitation boreholes of the holes and subsequent corridors are evident on Fig. 5 with gushing mine water from the flooded workings during their interception by a rehabilitation borehole. In such challenging circumstances, it was essential to prevent unwanted leakage of rehabilitation compound not only into connected mine workings on a lower level at the base of the hole, but also into the stope corridors of the last projection of the mined block. Today, a new-build family house is situated in the overburden of the rehabilitated mine workings without risk of endangering it by damage as a result of advancing loosening processes towards the surface in a massif weakened by mining activities.

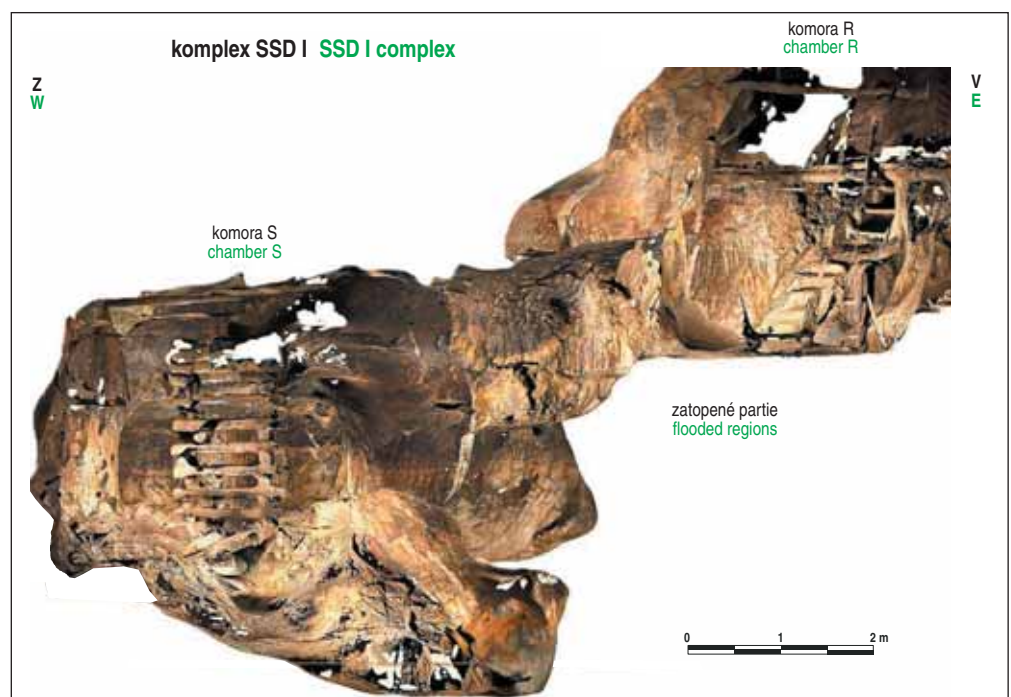
Obr. 7 Profil zatopenými komorami komplexu SDD I, nejhlubší partie bez napojení na odvodňovací štolu  
Fig. 7 Profile of the flooded chamber of the SDD I complex, deepest part without a connection to the drainage shaft

důlních vod do nejhlubšího místa podzemí, kde dochází k zatápní spodních komor komplexu SDD I. Nejnovější průzkum prováděný pod úrovní ustálené hladiny důlní vody v zatopených komorách prokázal, po vyčerpání, odtěžení závalů, naplavených sedimentů a zajištění kritických částí komor, plnou čelbu všech rozfáraných navazujících chodeb bez napojení na odvodňovací štolu. Její horizont se nachází cca 6 až 8 m pod nejhlubší zatopenou částí komory. Dokumentace 3D zatopených komor je na obr. 7 ve formě podélného řezu, kde je zřejmá i poloha nově postavené dřevěné hraně podepírající nestabilní strop spodní komory. Předchůdci komplex SDD I při těžbě cínu zřejmě nenapojili na odvodňovací štolu a museli důlní vody čerpat dřevěným čerpacím potrubím (zde nalezeným) do místa přepadu navazujících důlních děl označených dnes jako komplex SDD II. Ten skrze závaly prokazatelně komunikuje s odvodňovací štolou Jeroným. V nejhlubší zatopené komoře komplexu SDD I bez gravitačního odtoku byla na stěně komory objevena štufa, geodetická značka s letopočtem 1629 a iniciály P. H. Předpokládá se osazení čerpací soustavy s elektronickou kontrolou hladin, kde spodní čerpadlo bude udržovat hladinu ve spodní komoře pod úrovní hraně a přečerpávat vodu do tůně v horní komoře. A odtud druhé čerpadlo do navazující komory SDD II. Gravitační řešení je navrženo s odvodňovacím vrtem, viz Tunel č. 4/2023 [5].

the SDD I complex occurs. Latest survey carried out below stable mine water levels in flooded chambers proved, after draining, excavating caving falls and alluvial sediments and securing critical parts of the chambers, that there are all full faces of opened connecting corridors without connection to the drainage gallery. Its horizon is located ca. 6 to 8m below the deepest part of the flooded chamber. 3D documentation of the flooded chambers is depicted on Fig. 7 as a longitudinal section, on which there is also the location of the newly built wooden chock supporting the unstable ceiling of the lower chamber. Predecessors apparently did not connect the SDD I complex during tin mining to the drainage gallery and had to pump mine water using wooden pumping pipes (found at this location) to a spillway of adjacent mine workings today labelled as the SDD II complex. This one, despite caving falls, verifiably communicates with the Jeroným drainage gallery. In the deepest flooded chamber without gravitational runoff of the SDD I complex, a geodesy mark „štufa“ was found, with the year 1629 and initials P.H. Mounting of a pumping system with electronic surface control is expected, where the lower pump will maintain the surface in the lower chamber below the chock and pump out water into a sump in the upper chamber. And from there a second pump to the following SDD II chamber. A gravitational solution is designed with a drainage well, see Tunel magazine nr. 4/2023 [5].

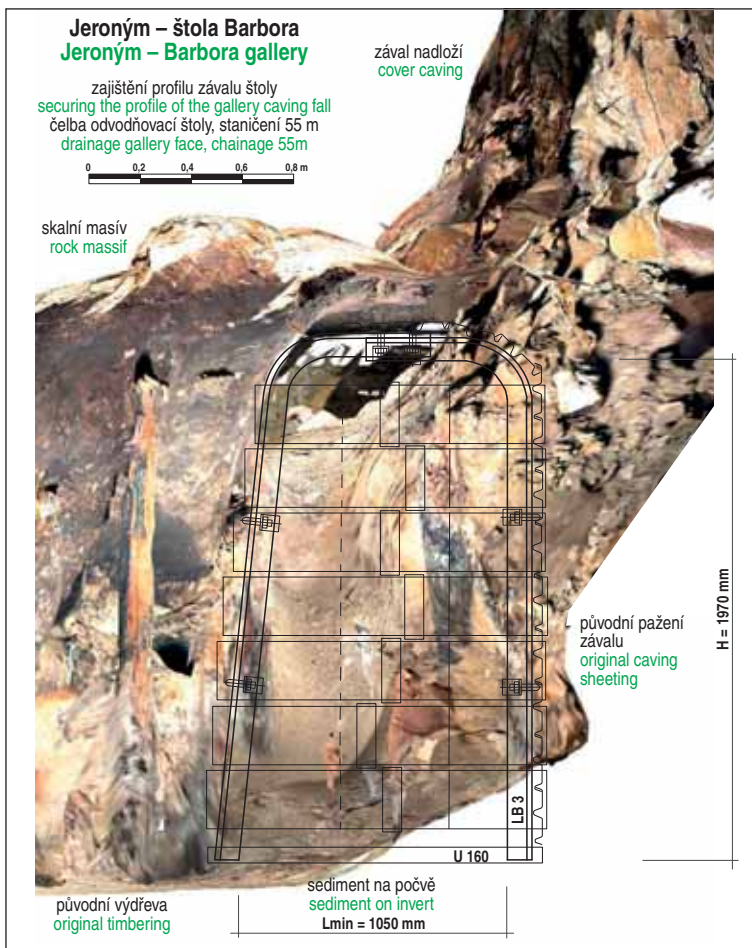
Obr. 9 Příčný profil zajištěním štoly v místě závalu ve staničení 55 m  
Fig. 9 Cross section of the securing of the gallery at the location of the caving fall at a chainage of 55m

Ve staničení štoly 55 m byl lokalizován další zával s viditelným nadvýlomem výšky 3,0 m. Nadloží zde převyšuje 12 m a zatím se přímé rozvolňovací procesy na povrchu neprojevily žádným propadem. Pro návrh zajištění závalu a obnovení profilu v tomto úseku byla provedena dokumentace skutečného stavu štoly za pomoci 3D mapování, včetně závalu. Výsledkem je situace, podélný řez štolou (obr. 8), příčný a podélný profil zajištěním závalu důlní výztuží. Vše je součástí projektové dokumentace obnovy funkce odvodňovací štoly (obr. 9 a 10). V levém horním rohu příčného řezu štolou se pod stropem nachází okno v závalu, jímž je vidět pokračování štoly v délce cca 8,0 m. Realizace těchto zajišťovacích prací je v současné době v přípravě.

At a chainage of 55m in the gallery, another caving fall was localised with a visible 3.0m tall overbreak. Overburden here exceeds 12m and no direct dislodging processes have so far manifested themselves as any inbreak on the surface. For planning the securing of the inbreak and recovering the profile in this section, an actual gallery status quo documentation using 3D mapping was created, including inbreaks. The outcome is a plan, a longitudinal section of the gallery (see Fig. 8), a cross and longitudinal section of the securing of the caving fall with mine reinforcement. Everything is included in the engineering package for functionality restoration of the drainage gallery (see Fig. 9 and 10). An opening in the caving fall is located at the top-left corner of the cross section, through which the continuation of the gallery is visible, ca. 8.0m in length. Implementation of these securing works is currently in the making.

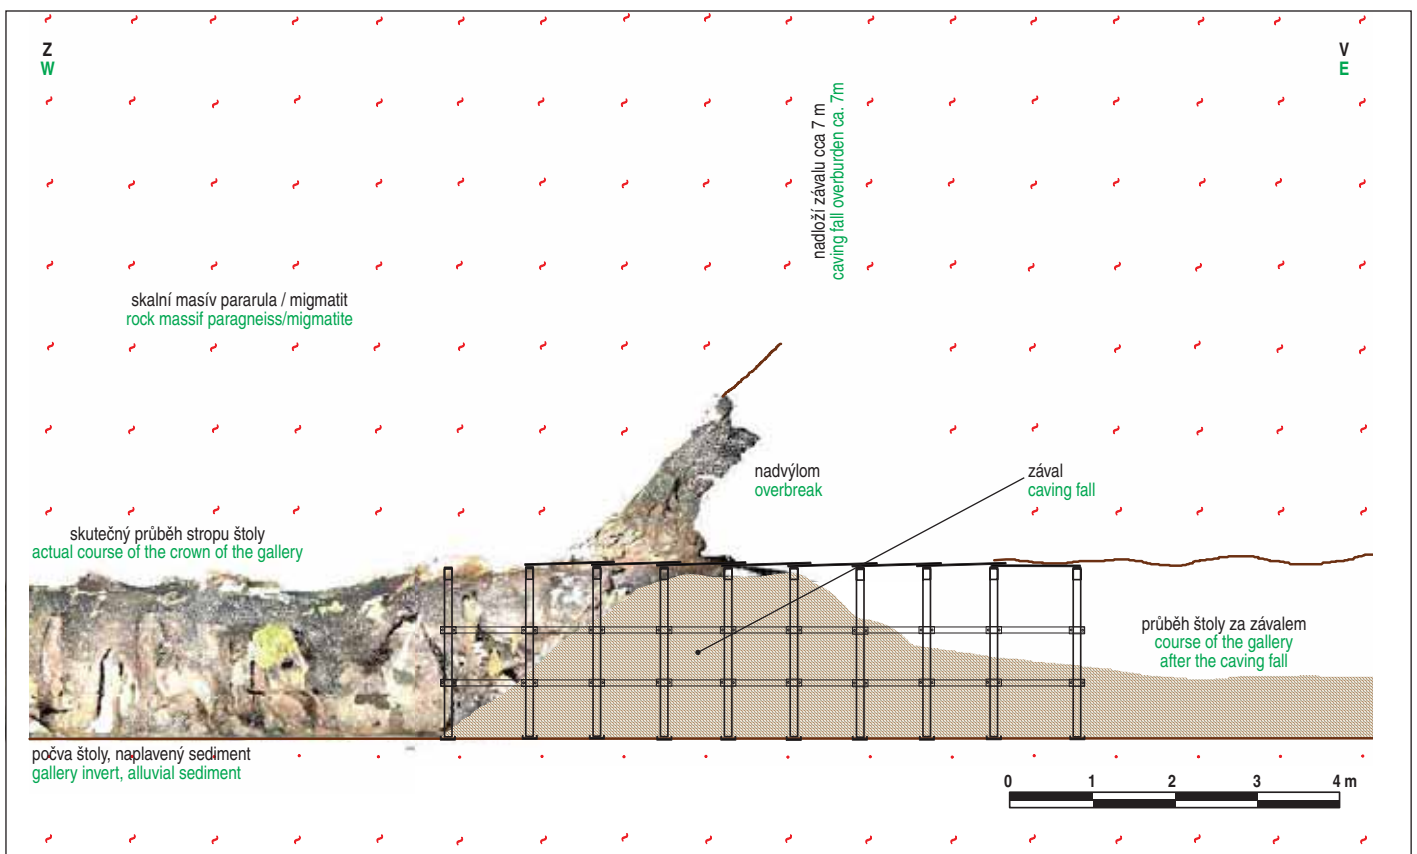
Obr. 10 Podélný profil zajištěním závalu odvodňovací štoly Barбора ve staničení 55 m  
Fig. 10 Longitudinal section of the caving fall of the Barbora drainage gallery at a chainage of 55m
