ŠPECIFICKÉ PROBLÉMY RAZENIA TUNELA ČEBRAŤ

SPECIFIC PROBLEMS OF THE ČEBRAŤ TUNNEL EXCAVATION

PETER BÓNA, ALEXANDRA JACKOVÁ

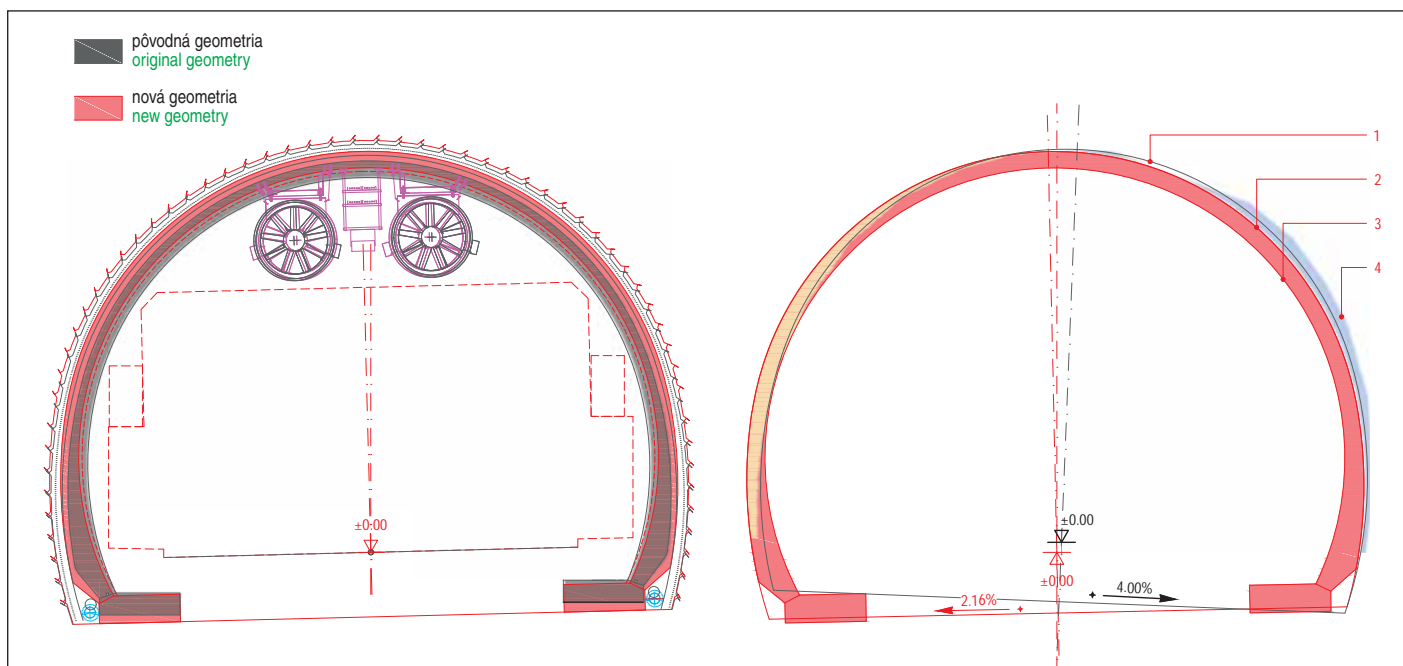
Obr. 2 Porovnanie pôvodného a navrhovaného priečného rezu, 1 – teoretická vnútorná hrana primárneho ostenia (pôvodná trasa), 2 – vonkajšia hrana sekundárneho ostenia, 3 – vnútorná hrana sekundárneho ostenia, 4 – vnútorná hrana primárneho ostenia (zameraná)

Fig. 2 Comparison of the original and proposed cross section, 1 – theoretical inner contour of the primary lining (original route), 2 – outer contour of the secondary lining, 3 – inner contour of the secondary lining, 4 – inner contour of the primary lining (surveyed)

of the top heading. This was achieved by moving the vertical alignment down approximately 17cm. Based on the geodetic measurement, a reprofiling procedure was later proposed for both tunnel tubes, with the indication of the anticipated intervention into the existing primary lining (Fig. 2, right).

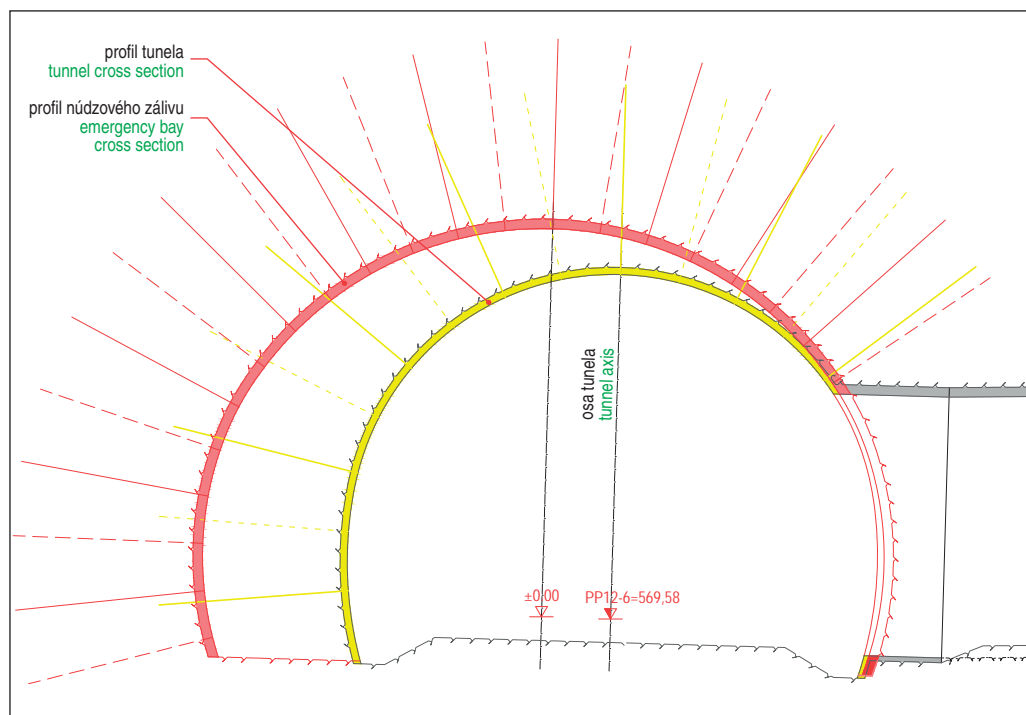
Obr. 3 Priečný rez NP a NZ v mieste priečného prepojenia
Fig. 3 Cross-section of NP and NZ at cross passage

zálivu sa v úvodných úsekoch razenia nerealizoval. Z toho dôvodu bolo potrebné v oblasti núdzového zálivu NZ4 navrhnuť postup realizácie rozšírenia normálneho profilu na profil núdzového zálivu. Priečný rez s vyznačením búraných častí (žltá farba) a novo razených častí (červená farba) je uvedený na obr. 3. Vzhľadom na priaznivé inžinierskogeologické podmienky bol postup razenia a vystrojovacie prvky navrhnuté v zmysle vystrojovacej triedy NZ VT 5.

Another specific feature was that, from the beginning, the excavation took place under the status of an exploratory work [2]. It was therefore natural that the profile of the emergency bay was not realized in the initial sections of the excavation. For this reason, it was necessary to propose a construction procedure for widening the profile in the area of the emergency bay NZ4.

The cross-section with parts marked for demolition (yellow color) and newly excavated parts (red color) is shown in picture no. 3. Due to the favorable engineering geological conditions, the excavation procedure and support were designed in accordance with technological class NZ VT 5.

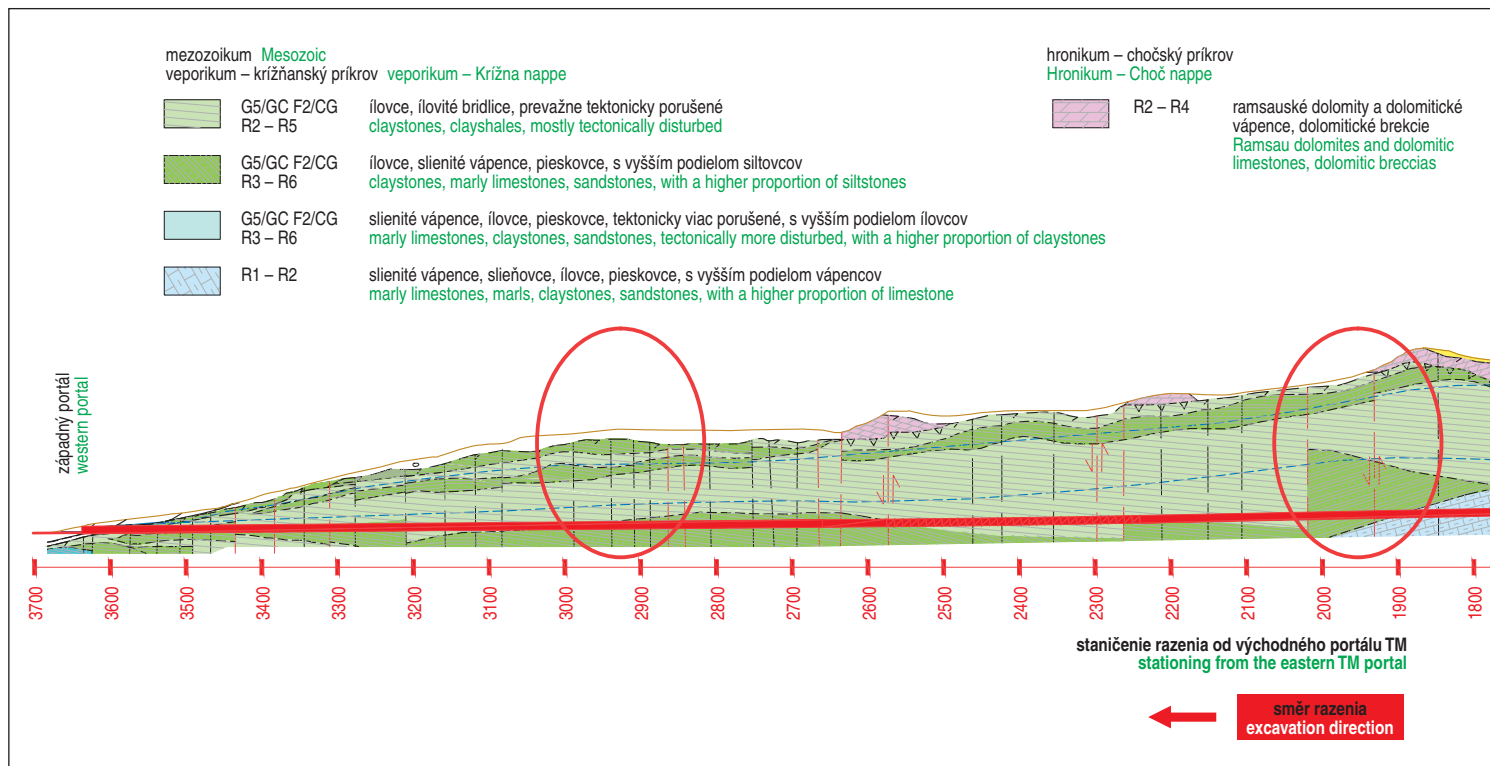
Počas razenia sa vyskytli dve hlavné oblasti, v ktorých boli zaznamenané nadmerné deformácie, resp. neočakávané správanie sa horninového masívu [3]. Tieto oblasti sú zobrazené na obr. 4 v pozdĺžnom inžinierskogeologickom profile (profil je spracovaný na základe podkladu z inžinierskogeologického a hydrogeologického prieskumu [4]).

During the excavation, there were two main areas in which excessive deformations or unexpected behavior of the rock mass were encountered [3]. These areas are shown in picture no. 4 in the longitudinal engineering geological profile (the profile is processed based on the engineering geological and hydrogeological investigation [4]).

Obr. 4 Pozdĺžny inžinierskogeologický profil, elipsami vyznačené hlavné oblasti so zvýšenými hodnotami deformácií
 Fig. 4 Longitudinal engineering geological section, main areas with increased deformations marked by ellipses

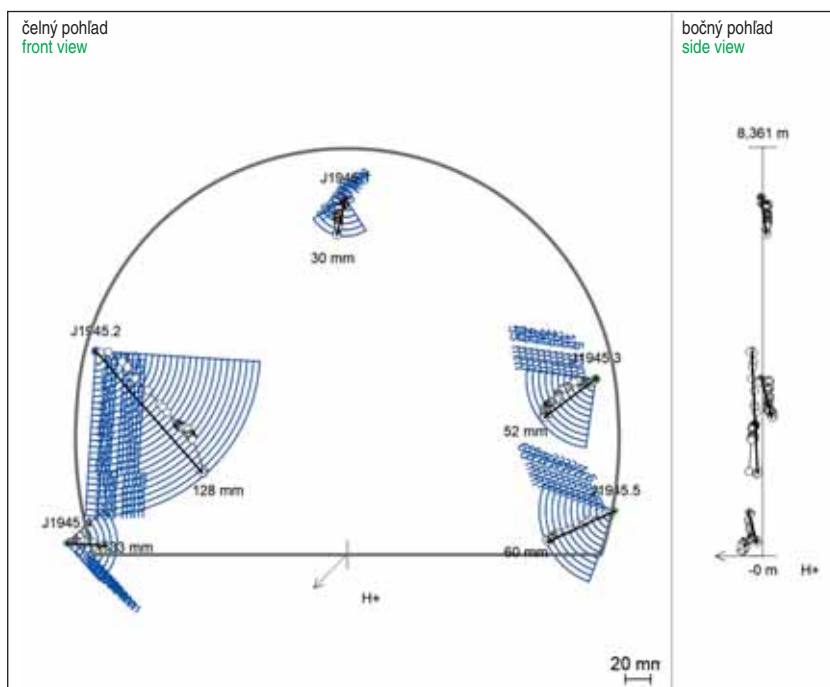
Ďalšia problematická oblasť sa objavila približne v TM 1850 až TM 2100. Podľa záznamov z geologickej dokumentácie čelieb sa v úseku vyskytovali slieňovce až slienité vápence s priemernou hodnotou RMR 40 bodov. Správanie sa horninového masívu však malo až tlačivý charakter s tým, že ustálovanie deformácií bolo veľmi pomalé. V primárnom ostení vznikli lokálne trhliny a maximálna deformácia v JTR dosiahla 128 mm (obr. 5), v STR boli deformácie menšie, s maximálnou hodnotou do 87 mm.

Another problem area was encountered around TM 1850 to TM 2100. According to records from the geological mapping of tunnel faces, there were marls to marly limestones with an average value of 40 of RMR rating in the section. However, the rock mass presented almost a squeezing behavior, with the fact that stabilization of deformations was very slow. Local cracks appeared in the primary lining and the maximum deformation in JTR reached 128mm (Fig. 5), in STR the deformations were smaller, with a maximum value of up to 87mm.

Exceeding the A value of the warning levels took place in targets at tunnel sides with a predominant horizontal component of the deformation. The adopted measure was the change of technological class from VT 4/2 to VT 5/1. In the section

Obr. 5 Merací konvergenčný profil J1945
 Fig. 5 Monitoring convergence profile J1945

Prekročenie hodnoty A varovných stavov sa týkalo bočných bodov s prevládajúcou horizontálnou zložkou deformácie. Prijaté opatrenie bola zmena vstrojovacej triedy z VT 4/2 na VT 5/1. V úseku razenom vo VT 4/2 sa zrealizovalo dodatočné kotvenie a zosilnenie primárneho ostenia pridaním striekaného betónu hrúbky 10 cm vystuženého ocelovou sieťou. Pred realizáciou sekundárneho ostenia bolo potrebné celý úsek opätovne zamerať a navrhnuť reprofiliáciu. Riešenie vychádzalo z návrhu reprofiliácie

excavated in VT 4/2, additional bolting and thickening of the primary lining was carried out by adding 10cm thick shotcrete reinforced with steel mesh. Before implementing the secondary lining, the entire section had to be geodetically surveyed and re-profiled. The solution was based on the proposal of reprofiling the initial sections of the excavation. After the survey, the sprayed concrete of the primary lining was marked to indicate the areas and depths of the expected reprofiling. Due to the difficult engineering geological conditions and high deformations, it was necessary to close the profile of the primary lining with an invert vault and change the type of reinforcement of the secondary lining to type 3 (the second strongest type of reinforcement) with a reinforced invert vault.

úvodných úsekov razenia. Po zameraní bol opäť zhodnotený stav aj s vyznačením plôch a hĺbky predpokladaného zásahu do striekaného betónu primárneho ostenia. Vzhľadom na zhoršené inžinierskogeologické podmienky a vysoké deformácie bolo potrebné uzatvoriť profil primárneho ostenia spodnou klenbou a zmeniť typ vystuženia sekundárneho ostenia na typ 3 (druhý najsilnejší typ vystuženia) s vystuženou spodnou klenbou.

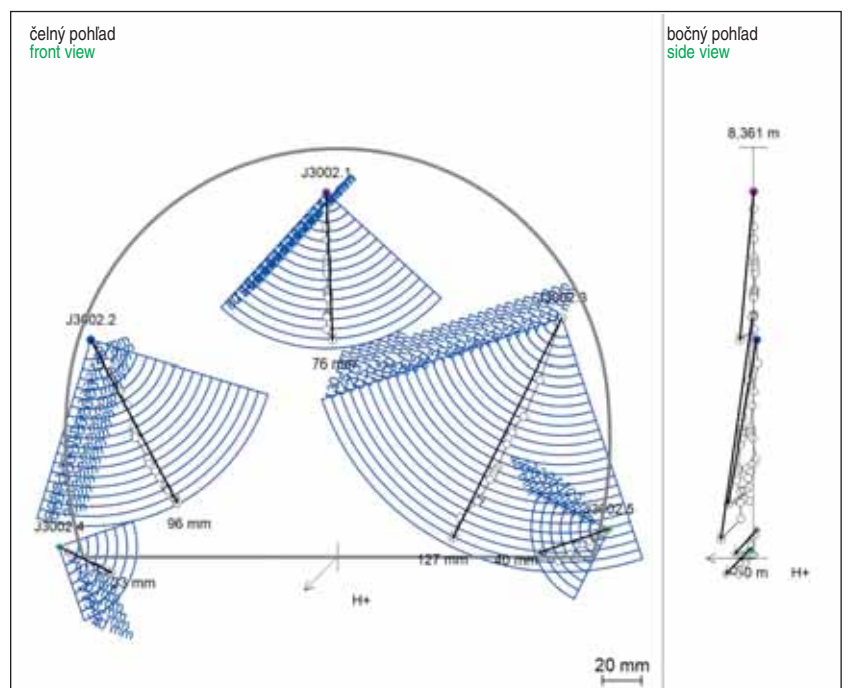
Druhou hlavnou oblasťou s vysokými hodnotami deformácií bola oblasť v okolí núdzového zálivu NZ1. Masív bol v uvedenom úseku zložený zo slieňovcov a slienitých vápencov s priemernou hodnotou RMR cca. 35 bodov. Čelbu pretínal strižný zlom sprevádzaný tektonicky porušenou horninou v jeho okolí. Zlom sa pohyboval pozdĺžne s tunelom. Nadmerné deformácie boli zaznamenané v úseku TM 2800 až TM 3200 v JTR, resp. TM 2750 až TM 3200 v STR. Najvyššia deformácia bola dosiahnutá ešte v normálnom profile pred zálivom s hodnotou 129 mm v JTR, resp. v núdzovom zálive do 125 mm v STR. Na začiatku tohto úseku bola prekročená hodnota varovného stavu obyčajne v bodoch 2 a 3 v kalote. V normálnom profile sa razilo vo vystrojovacej triede VT 5/1 v oboch rúrach. Počas razenia na kalote neboli zaznamenané deformácie, ktoré by indikovali zmenu vlastností horninového masívu. Nárast začal až počas razenia stupňa, bez náznaku ustaloovania. Okrem bočných deformácií sa prejavilo aj sadanie a deformácie v strope kaloty (obr. 6). Časť normálneho profilu razené vo vystrojovacej triede VT 5/1 boli zosilnené a prekotvené, pričom v STR bola použitá

The excavations were performed in the technological class VT 5/1 in both tubes outside the emergency bay. During the excavation, no deformations were recorded in the top heading, which would indicate a change in the properties of the rock mass. Deformation increase started only during the excavation of the abutment bench, with no sign of stabilization. In addition to lateral deformations, vertical settlements and deformations of the roof in the top heading were also recorded (Fig. 6). Parts of the

Obr. 6 Merací konvergenčný profil J3002

Fig. 6 Monitoring convergence profile J3002

aj dočasná protiklenba kaloty. Protiklenbu kaloty bolo potrebné aplikovať lokálne aj v núdzovom zálive v oboch rúrach. V núdzovom zálive NZ1 v JTR bolo taktiež zosilnené ostenie striekaným betónom a sieťou a prekotvené. Po vyrazení zálivu v STR navyše vznikla pozdĺžna trhlinka v strope zálivu v JTR, v dôsledku čoho bolo potrebné zosilniť ostenie v predmetnom úseku doplnujúcim ostentím zo striekaného betónu vystuženého sieťou a priehradovým nosníkom hrúbky 25 cm. Reprofilácia tohto úseku sa zrealizovala v celej dĺžke zálivu kompletnou výmenou ostenia v JTR.

tunnel walls in the technological class VT 5/1 were strengthened and re-anchored, in addition a temporary lined invert vault in the top heading was built in STR. The invert vault in the top heading had to be also applied locally in the emergency bay in both tubes. In the emergency bay NZ1 in the JTR, the lining was also reinforced with shotcrete and mesh and re-anchored. After the bay in STR was excavated, a longitudinal crack appeared in the roof of the bay in JTR, as a result of which it was necessary to strengthen the lining in this section with additional lining made of shotcrete reinforced with a mesh and a 25cm thick lattice girder. The reprofiling of this section was carried out along the entire length of the bay by a complete replacement of the lining in the JTR.

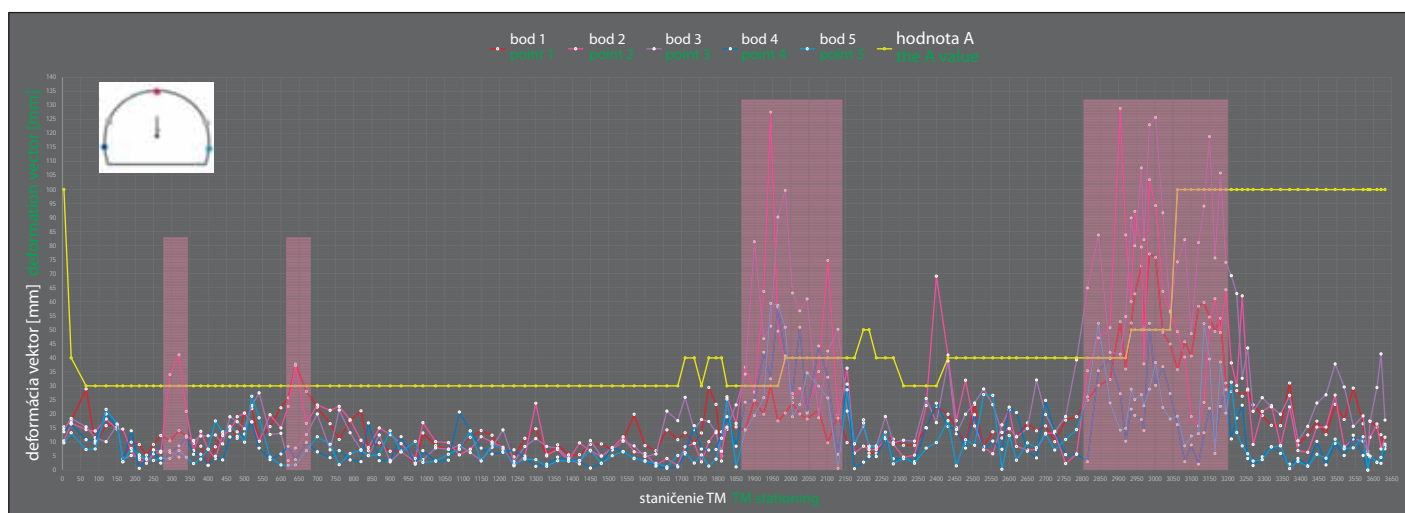
Obr. 7 Vyhodnotenie vektora deformácie v pozdĺžnom profile v JTR, ružovou farbou vyznačené oblasti so zvýšenými hodnotami deformácií
Fig. 7 Evaluation of the deformation vector in the longitudinal section in JTR, areas with increased deformations marked in pink

prieskumoch [4], [5]. Porovnaním výsledkov spätnej analýzy pre úseky s nadmernými deformáciami bola zistená zhoda s charakteristikami odporúčanými v uvedených prieskumoch pre druhy horninového masívu DHM 3, DHM 5 a DHM 7/1 (pre tektonické poruchové zóny). Opätovným výpočtom sekundárneho ostenia núdzového zálivu sa ukázalo, že zmenou geotechnických parametrov došlo aj k nárastu vnútorných síl približne o 16–22 %. Posúdenie na medzný stav únosnosti ako aj použiteľnosti však preukázalo dostatočnú kapacitu vystuženia navrhnutého v rámci stupňa DRS (vystuženie typ 2). Všetky opísané oblasti sú vyznačené v pozdĺžnom profile s vyhodnotenou vektorovou deformáciou pre jednotlivé tunelové rúry na obr. 7 a 8.

By comparing the results of the back analysis for the sections with excessive deformations, a match was found with the characteristics recommended in the mentioned investigation for the types of rock mass DHM 3, DHM 5 and DHM 7/1 (for tectonic fault zones). The recalculation of the secondary lining of the emergency bay showed that the change in geotechnical parameters also increased the internal forces by approximately 16–22%. However, the assessment of the ultimate limit state and the serviceability limit state demonstrated the sufficient capacity of the reinforcement (reinforcement type 2) as designed in the DRS level of documentation. All described areas are marked in the longitudinal profile with the evaluated deformation vector for individual tunnel tubes in Fig. 7 and Fig. 8.

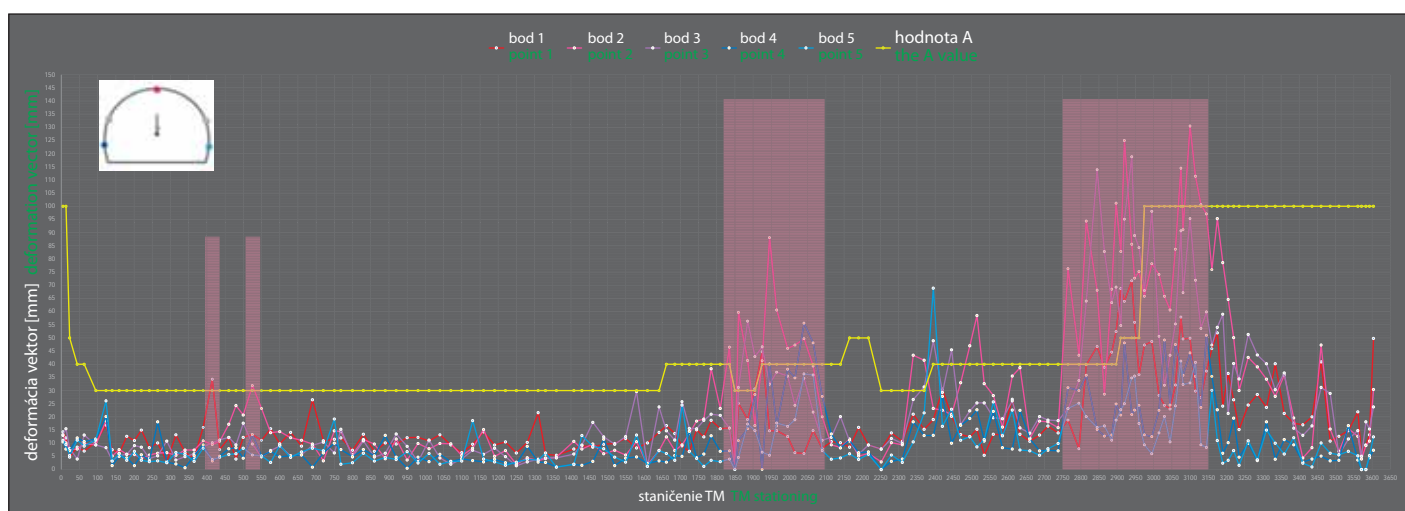
Obr. 8 Vyhodnotenie vektora deformácie v pozdĺžnom profile v STR, ružovou farbou vyznačené oblasti so zvýšenými hodnotami deformácií
Fig. 8 Evaluation of the deformation vector in the longitudinal section in STR, areas with increased deformations marked in pink

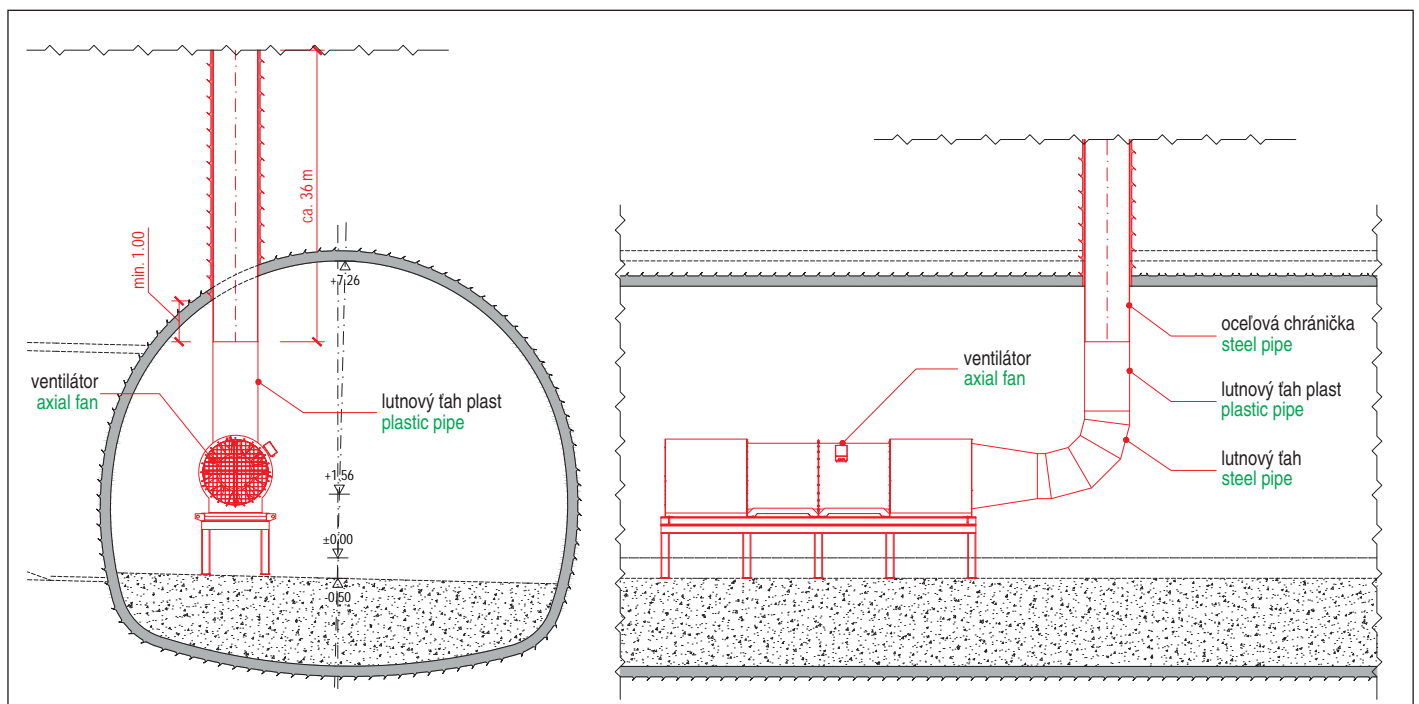
Upravený harmonogram prác na tuneli si vyžiadala začiatok realizácie prác na sekundárnom ostení v čase, kedy ešte ani jedna tunelová rúra nebola prerazená. Razenie prebiehalo iba z východného portálu, čo neumožňovalo demontáž lute a presmerovanie vetrania. Výška nadložia v predmetnej oblasti bola vyše 40 m a tak logickým riešením bolo vetranie pomocou vetracích vrtov. Vrtvy boli navrhnuté približne v TM 3426 v JTR resp. TM 3408 v STR. Realizácia vrtov prebiehala z povrchu, v kvartérnych zeminách s výpažnicou priemeru 1500 mm. Vrtvanie v skalných horninách pokračovalo bez výpažnice s priemerom vrtania 1360 mm. V poslednom kroku bola osadená oceľová rúra priemeru 1200 mm, vyvedená 1,5 m nad terén. Priestor medzi rúrou a vrtom bol vyplnený cementovou zálievkou. Na obr. 9 je zobrazené napojenie ventilátora umiestneného v tunelovej rúre na vetrací vrt.

Obr. 9 Napojenie na vetracie vrtvy
Fig. 9 Connection to ventilation boreholes

cement grout. Fig. 9 shows the connection of the fan located in the tunnel to the ventilation borehole.

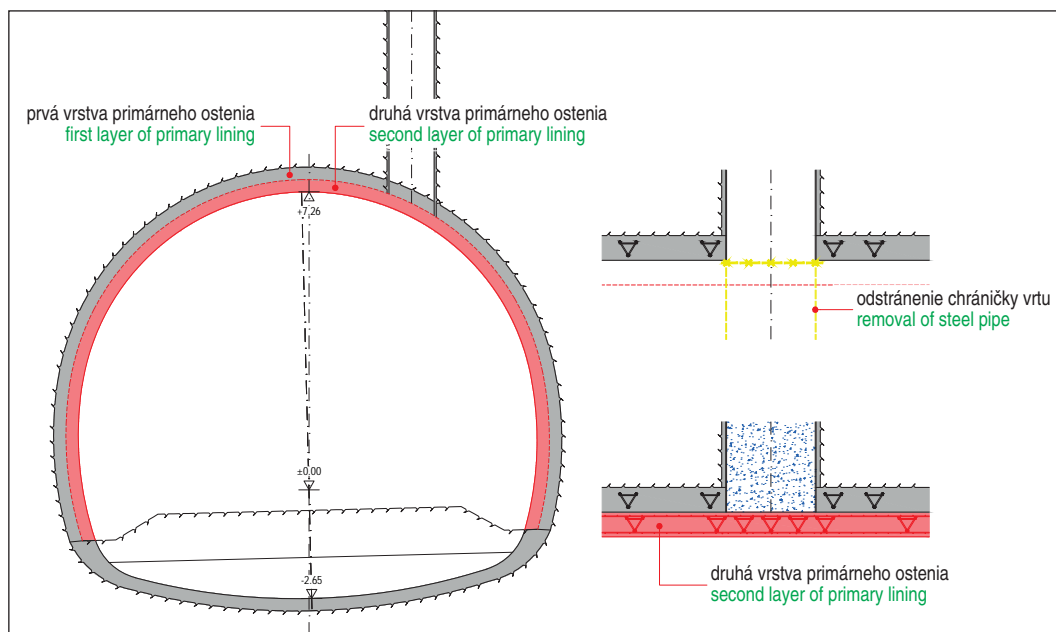
Obr. 10 Primárne ostenie v mieste vetracieho vrtu

Fig. 10 Primary lining at the location of the ventilation borehole

ostenia bola nadimenzovaná tak, aby preniesla zaťaženie od vyplneného vrtu. Dodatočné zabezpečenie pozostáva zo striekaného betónu hrúbky 30 cm vystuženého ocelovými sieťami, priehradových nosníkov a doplnujúcej prútovej výstuže (obr. 10).

lining support consists of 30cm thick sprayed concrete reinforced with steel mesh, lattice girders and additional reinforcement rebars (Fig. 10).
