# OPRAVA ODVODŇOVACÍCH ŠTOL PETŘÍNSKÉHO VRCHU V PRAZE REPAIR OF DRAINAGE GALLERIES OF THE PETŘÍN HILL IN PRAGUE

LADISLAV ADAMEC, MARTIN VČELÁK

## ABSTRACT

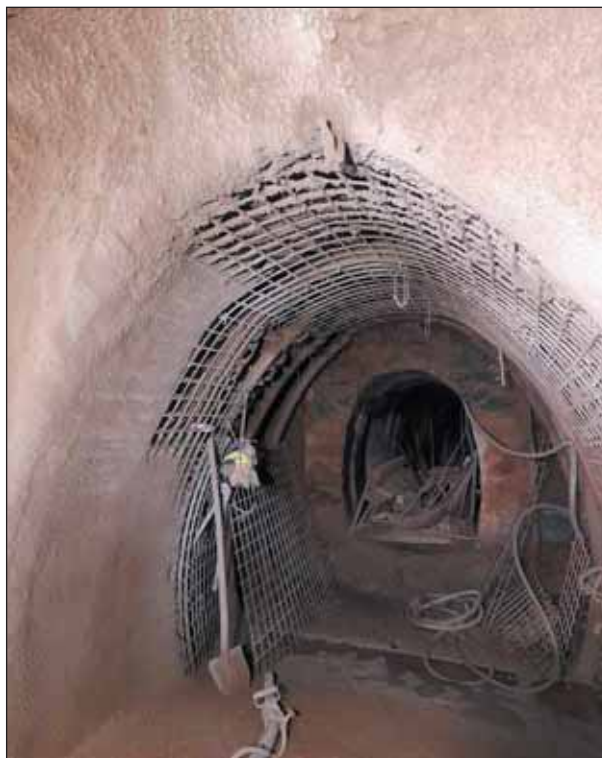
Obr. 1 Starý a nový profil odvodňovací štoly X.

Fig. 1 Old and new profiles of the X. drainage gallery

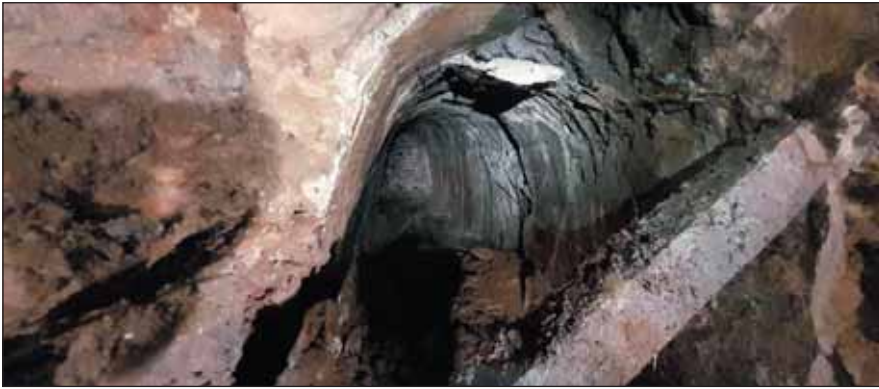
Na základě výsledků podrobného stavebně-technického průzkumu bylo zjištěno, že odvodňovací štola X., která je přímo propojena s objektem restaurace Nebozízek, přestávala plnit funkci jímání a následného bezpečného převedení podzemních vod mimo objekt restaurace. Betonové ostění této štoly bylo místy významně porušené a hrozilo nebezpečí závalu. Projekt [3] navrhl, aby se nevyhovující ostění štoly (obr. 2) v délce cca 47 m vybouralo (obr. 1, 3) a nahradilo prostorově a staticky příznivější dočasnou výztuží klenbového profilu z vodorovných výztužných rámu důlní ocelové výztuže korýtkového profilu K21, typ OO-0-02B, s ocelovými

Obr. 2 Havarovaná původní odvodňovací štola X.  
Fig. 2 Wrecked original X. drainage gallery

On the basis of the results of an in-depth construction-technical exploration, it was discovered that the X. drainage gallery that is directly connected with the Nebozízek restaurant building was ceasing to fulfil the function of collection and subsequent safe transfer of groundwater away from the building of the restaurant. The concrete lining of this gallery was in some places significantly damaged and the danger of a rockfall loomed. The project [3] proposed for the damaged unsatisfactory lining of the gallery (Fig. 2) at a length of ca. 47m to be torn down (Fig. 1, 3) and replaced with a spatially and statically advantageous temporary reinforcement of a vault profile with horizontal reinforcing frames from K21 mine steel reinforcement of a trough profile, type OO-0-02B with UNION steel pre-excavation casing pipes. Securing by permanent reinforcement was formed by C16/20 shotcrete and KARI steel welded mesh. Given that no direct access to the gallery existed apart from the building of the Nebozízek restaurant it was needed to carry out construction works

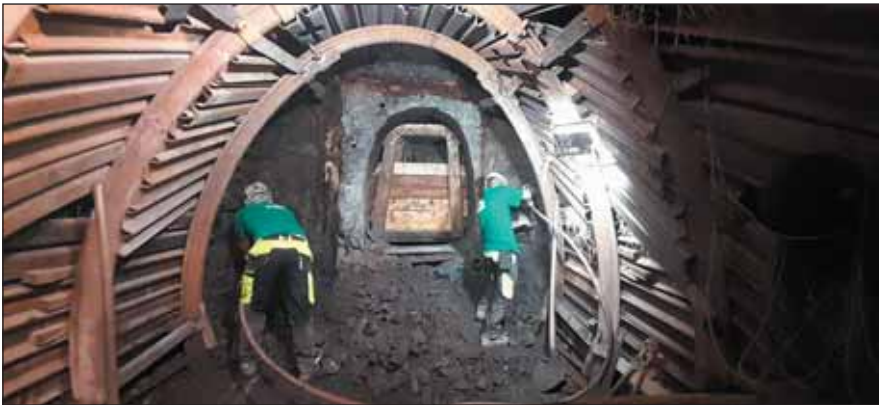
Obr. 3 Prerážba štoly X.  
Fig. 3 Re-excavation of the X. gallery

s ocelovými pažnicemi UNION a stříkaným betonem C16/20. Ze schodištvé šachty SO-01 se vyrazil štolový propoj SO-03 do štoly č. X. Stávající štola č. X., místy významně porušená, byla vybourána v délce cca 47 m a nahrazena novou prostorově příznivější štolou SO-04 klenbového profilu ve standardním tvaru (typ OO-0-02B), zajištěnou trvalou výztuží, taktéž tvořenou stříkaným betonem C16/20. Funkce jímání vody v této štolě byla zajištěna bočními průvrty DN150 osazenými plastovým potrubím do ostění v periodách 2,5 m včetně čelby. Vlastní svod vody štolou byl zajištěn instalací čedičových

hoisting shaft, a SO-03 cross gallery was excavated into the Nr X. gallery, which allowed the re-excavation of the current Nr X. drainage gallery itself. A section of the current gallery between the Nebozízek restaurant and the excavated SO-03 cross gallery was kept preserved in the original form, although it was sealed off by a solid barrier at the level of the breakthrough into the basement of the Nebozízek building.

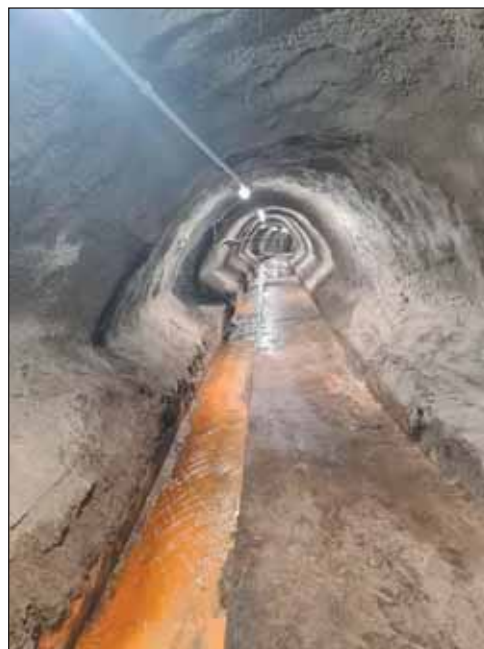
Obr. 4 Původní odvodňovací štola XXI.  
Fig. 4 Original XXI. drainage gallery

which continued underneath the invert through earthenware DN200 piping, leading into a sewerage shaft situated ca. 24.5m beneath the gallery in the Petřín hillside. Unfortunately, this drainage piping was in an unsatisfactory state and its replacement was necessary. The concrete lining of the Nr XXI. gallery itself was in this lower section deformed and breached by several significant fissures. For that reason, water seepage into the foundation of the gallery and the subsequent waterlogging of the hillside and its destabilisation occurred. On that account, the capital city of Prague as the owner of the structure represented by the Odbor ochrany prostředí (Department of the environment) decided on the re-excavation of this section and the construction of the new SO-07 entrance portal in a history-like style (Fig. 6, 7) which will enable safe access to the Nr XXI. underground gallery. The stretch of re-excavation of this gallery (Fig. 8) is ca. 13m long with dimensions of  $2.97 \times 2.59$  m and it is secured with K21 OO-0-04B mine steel reinforcement with UNION steel casing piles and shotcrete.

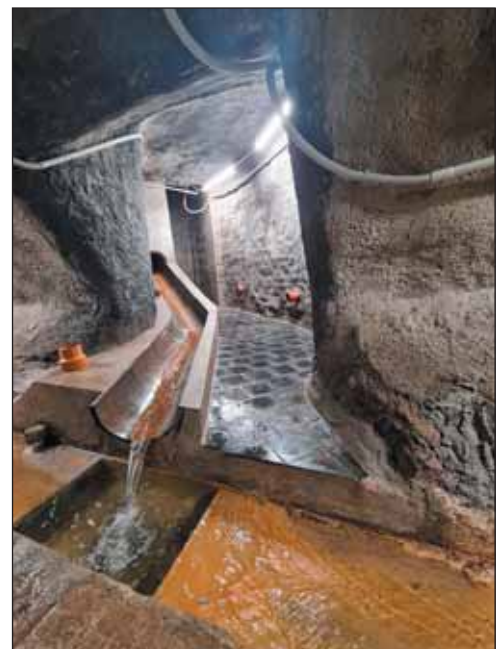
Obr. 5 Propoj mezi štolami X. a XXI.  
Fig. 5 Cross gallery between the X. and XXI. galleries

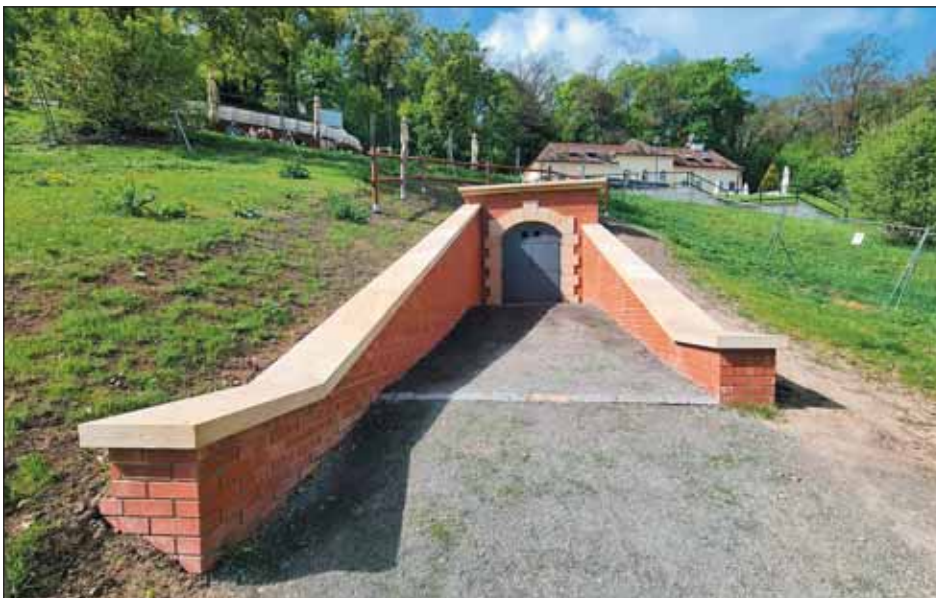
Obr. 6 Nový vstupní portál do štoly XXI.  
Fig. 6 New entrance portal into the XXI. gallery

The construction project „Drainage of Nebozízek and repair of the emergency state of the Nr X. gallery“ addressed the emergency state of the Nr X. gallery and the construction alterations of the Nr XXI. gallery in regard to preserving their drainage function and easing access into the lower level of the drainage galleries. The construction took place from 11/2022 to 3/2024, during which new objects of the Nr X. drainage gallery were built (Fig. 9) including a new entrance (Fig. 10) into the access shaft equipped with a spiral steel staircase (Fig. 11) from the area behind Nebozízek restaurant. Also, a backdrop shaft connecting galleries Nr X. and XXI. and the re-excavation including an elongation of the Nr XXI. gallery (Fig. 8) terminated with an entrance portal (Fig. 6) serving the service and maintenance of galleries in the vicinity of the Nebozízek restaurant were all constructed.

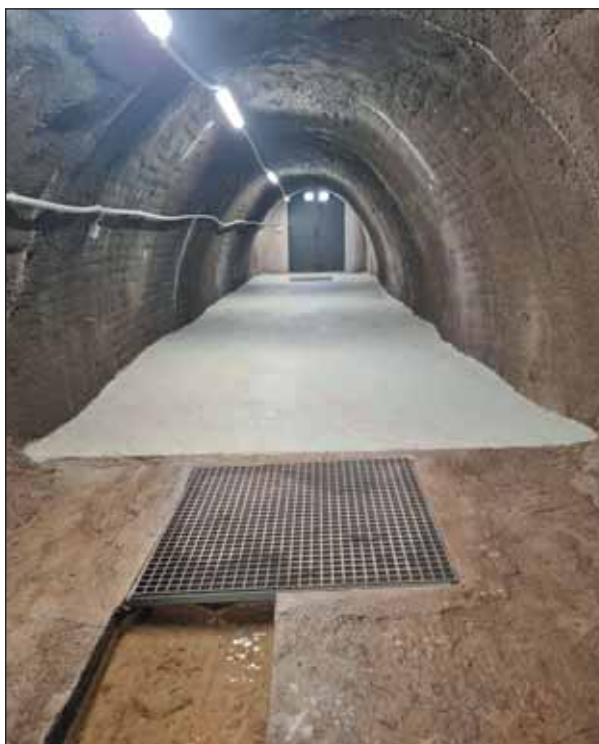
Obr. 8 Nově vybudovaná část štolu XXI. s dveřmi do portálu  
Fig. 8 Newly constructed section of the XXI. gallery with doors into the portal

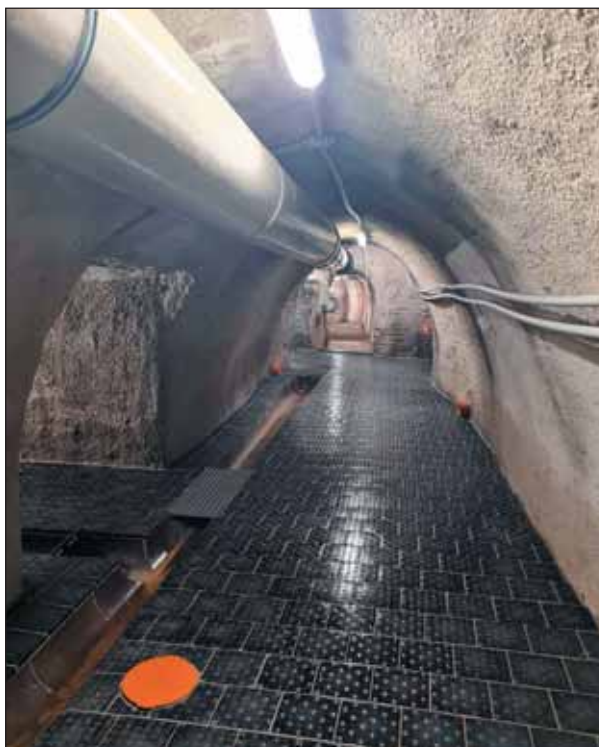
Obr. 9 Nově vybudovaná odvodňovací štolu X.  
Fig. 9 Newly constructed X. drainage gallery

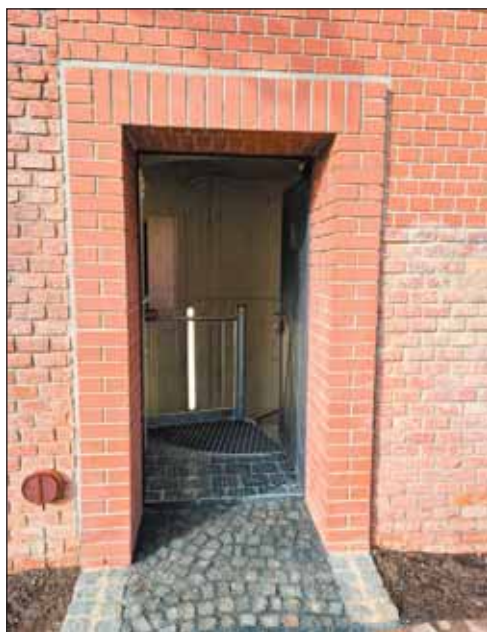
Obr. 10 Nově vybudovaný vstup v opěrné zdi za restaurací Nebozízek

Fig. 10 Newly constructed entrance in the retaining wall behind the Nebozízek restaurant

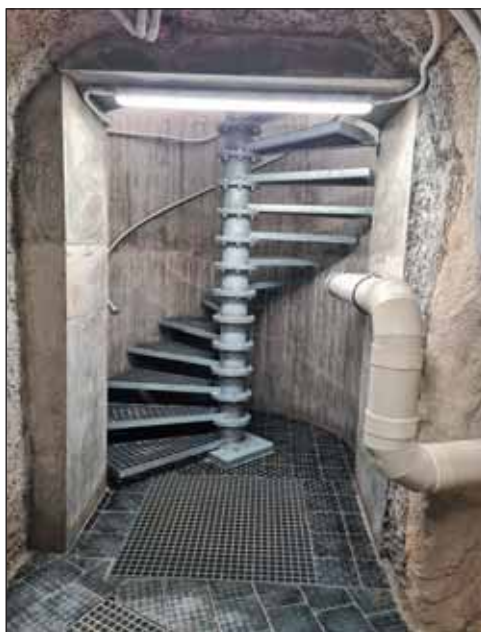
Obr. 11 Nové přístupové schodiště do štolý X.

Fig. 11 New access staircase into the X. gallery
