Ražba EPBM z pohledu TDI

Ejpovické tunely

TUNELY EJPOVICE POHLEDEM TDI

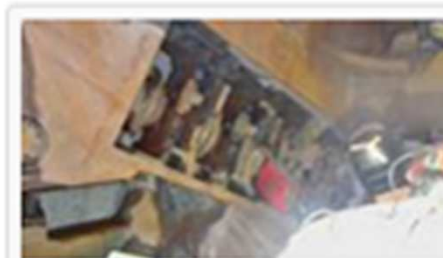
vyměněné disky v řezné hl

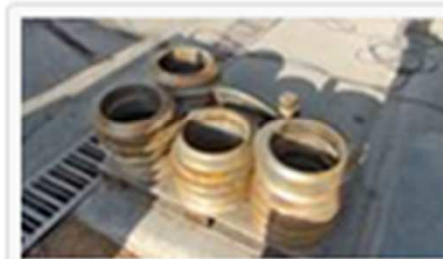
opotřebované řezné disky

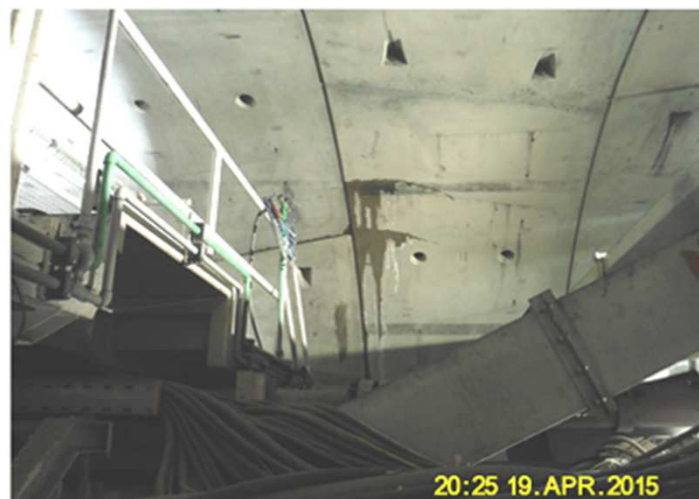
LIST ZÁVAD	ČÍSLO: <p style="text-align: center;">006</p>
--	-----------------------	--

Stavba:	C2
Stavební objekt:	SO 32-38-23 Tunel Homolka JTT
Úsek:	Prstenec č. 121
Věc:	Trhliny v segmentech

V prstenci č. 121 byly na noční směně 19. 4. 2015 zjištěny trhliny a zaznamenán průsak vody do tunelu. Jednalo se o dvě souběžné trhliny orientované v podélném směru tunelu na cca 2 hodinách (ve směru ražby), viz foto níže. Délka horní trhliny cca 2/3 šířky segmentu. Délka spodní trhliny cca 1/2 šířky segmentu.

- ve spolupráci s projektantem zjistili příčinu popsanych závad;
- předložili návrh řešení výše popsaného problému tak, aby byly splněny podmínky požadované kvality ostění;
- navrhli opatření, aby se podobné závady neopakovaly.
