REVITALIZACE STANICE METRA JIŘÍHO Z PODĚBRAD A VÝSTAVBA BEZBARIÉROVÉHO ZPŘÍSTUPNĚNÍ – ZKUŠENOSTI ZHOTOVITELE

REVITALIZATION OF JIŘÍHO Z PODĚBRAD METRO STATION AND CONSTRUCTION OF BARRIER-FREE ACCESS – CONTRACTOR'S EXPERIENCE

PETR VELIČKA, JAN PANUŠKA

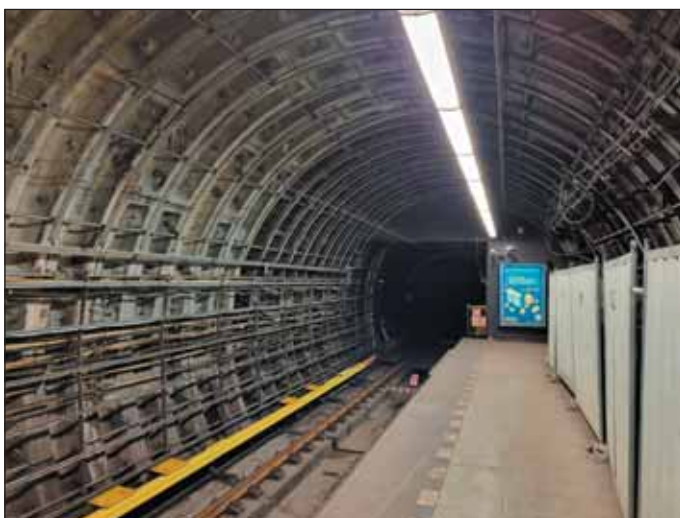
Obr. 1 Odstrojená stanice před sanací ostění
Fig. 1 Stripped-down station before lining repair

In January 2023, the station was closed to the public, with trains passing through at reduced speed for ten months. However, reconstruction work had already begun earlier. At the beginning of March 2022, a construction zone was established in the central aisle, and the removal of cladding structures commenced as part of preliminary works. In the tunnels, the visible aluminum cladding known as “prsa a antiprsa” (alternating convex and concave cladding plates) was removed. Remedial works began in the technological facilities, where it was first necessary to ensure adequate dust protection for the technological equipment. Subsequently, the original fiberglass “zonty” were removed, followed by the repair of the lining segments (see Fig. 1).

Po uzavření stanice se nejprve demontovaly zbytky podhledových konstrukcí, následně proběhla kompletní sanace ostění včetně přetěsnění všech spár a injektáž vybraných tubingů. Poté se zpětně osazovaly nové nerezové zonty a následně pohledové prvky, kterými je zakrytá část kabeláží technologií. Kamenné obklady byly vyměněny v rámci celé stanice, zatímco dlažby byly opraveny pouze lokálně. Hliníkové obklady byly po demontáži očištěny, rozříděny a poškozené kusy byly nahrazeny novými. Následně byly všechny prvky znovu osazeny do původních pozic v ostění tunelů. Mimo těchto prací probíhala v celé stanici, veřejné i neveřejné části, výměna dveří, vzduchotechniky, sanitární techniky a kabeláží včetně kabelových lávek. Z těchto lávek musel být odborně a šetrně demontován a následně zlikvidován azbest. Dále probíhala výměna rozvaděčů a doinstalování nových technologických rozvaděčů dle projektu.

Once the station was closed, any remaining ceiling cladding structures were dismantled. This was followed by a complete repair of the tunnel lining, including resealing all joints and grouting selected lining segments. New stainless steel "zonty" were then reinstalled, followed by the mounting of cladding elements used to cover parts of the technological cabling.

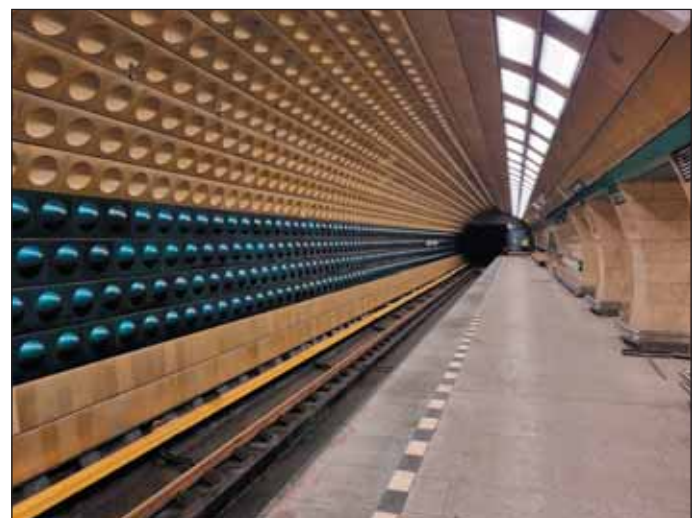
Obr. 2 Dokončená rekonstrukce ve stanici
Fig. 2 Completed reconstruction of the station

Benches on the platforms and stainless steel elements (handrails, barriers, door cladding, and fire hydrant cabinets) were either refurbished or replaced. The station and vestibule were then equipped with a new information system, featuring a new design in a dark color (see Fig. 2).

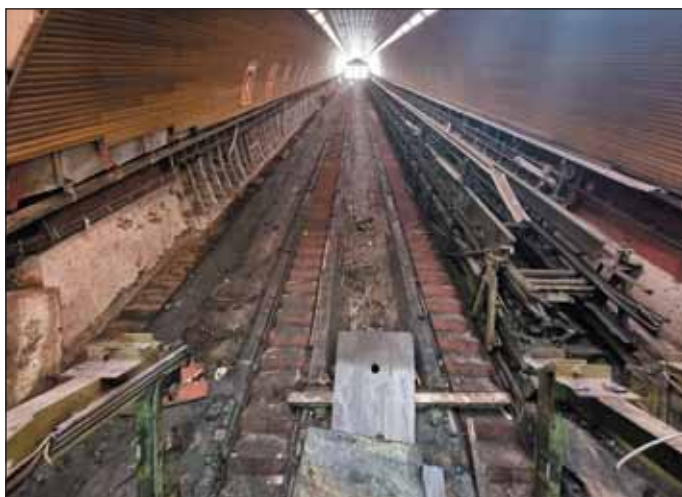
A key element of the reconstruction in the escalator tunnel, in addition to the usual construction activities carried out elsewhere in the station, was the replacement of all three escalator units. The original machines from the USSR were cut up, dismantled, and removed to make way for modern, energy-efficient escalators (see Fig. 3).

Obr. 3 Demontáž původních eskalátorů
Fig. 3 Dismantling of the original escalators

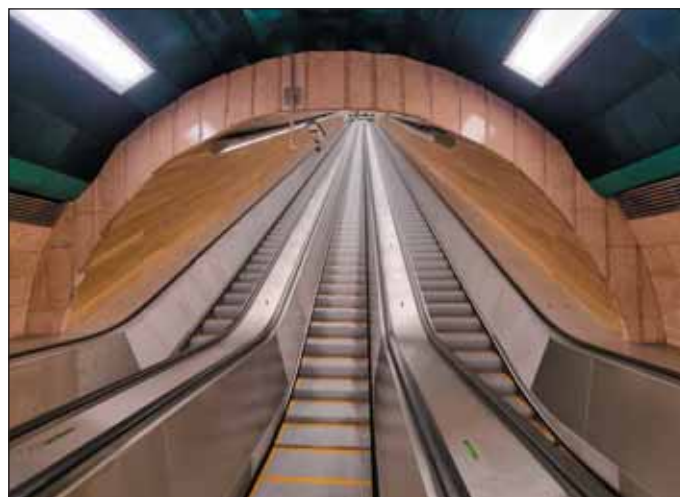
Obr. 4 Eskalátorový tunel po dokončení
Fig. 4 Escalator tunnel after completion

Work in the escalator tunnel was extremely challenging—not only because of its steep incline but also due to the necessity to maintain it as the main access route to the station during reconstruction. The movement of workers, material transport, and the escalator installation had to be precisely coordinated to avoid disrupting other construction activities (see Fig. 4).

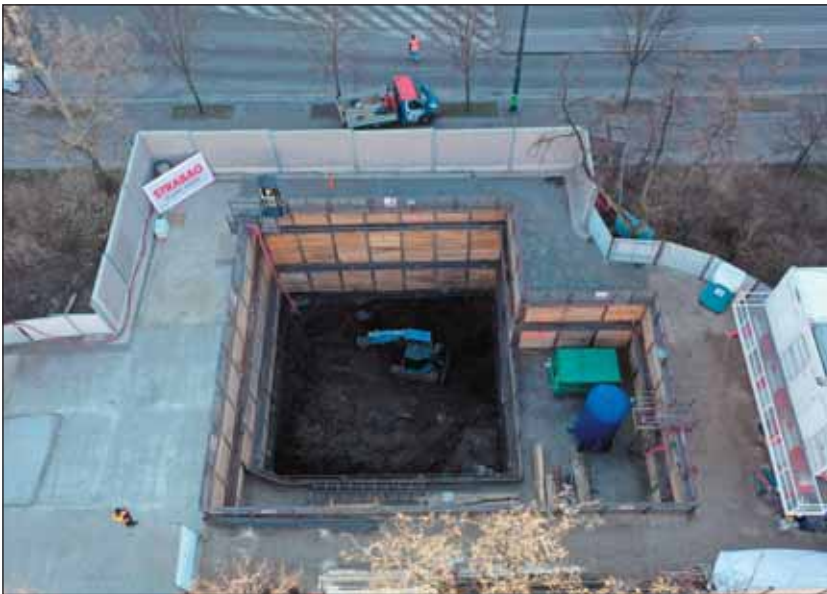
Obr. 6 Zahájení hloubení bezbariérového zpřístupnění
Fig. 6 Start of excavation for barrier-free access

The excavation pit was two-stage with a total depth of 13.9m below ground level (see Fig. 6). From it, a circular shaft Š1 with a diameter of 12.58m and a depth of 21.66m was continued, which was excavated by a combined method of mechanical rock breaking and blasting. The excavated material was lifted using a wheel crane and hoisting containers, which were directly loaded onto trucks without intermediate storage, minimizing dust and improving the cleanliness of public areas.

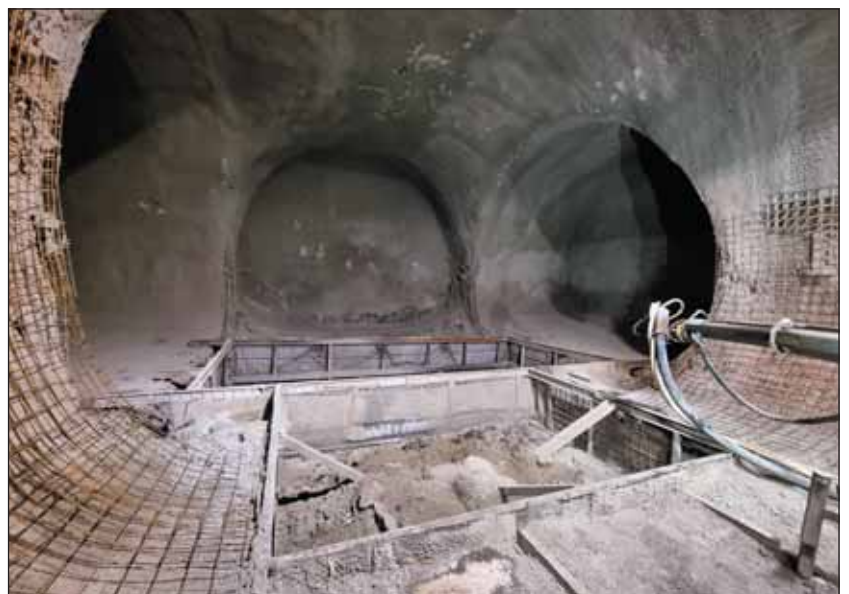
The pair of shafts Š2.1 and Š2.2 span over a height difference of 21.6m between the transfer corridor and the platform. The larger staircase shaft Š2.1 had a cross-section of 58.6m², and after its completion, excavation began on the elevator shaft Š2.2, which had a cross-section of 24.9m². Due to the load capacity of the wheel crane in the transfer corridor, a collar frames were first installed on both shafts, the smaller shaft was covered with sheet metal, and excavation of the larger shaft was initiated (see Fig. 7).

Obr. 7 Osazení ohlubňových rámců šachet Š2
Fig. 7 Installation of collar frames for shafts Š2

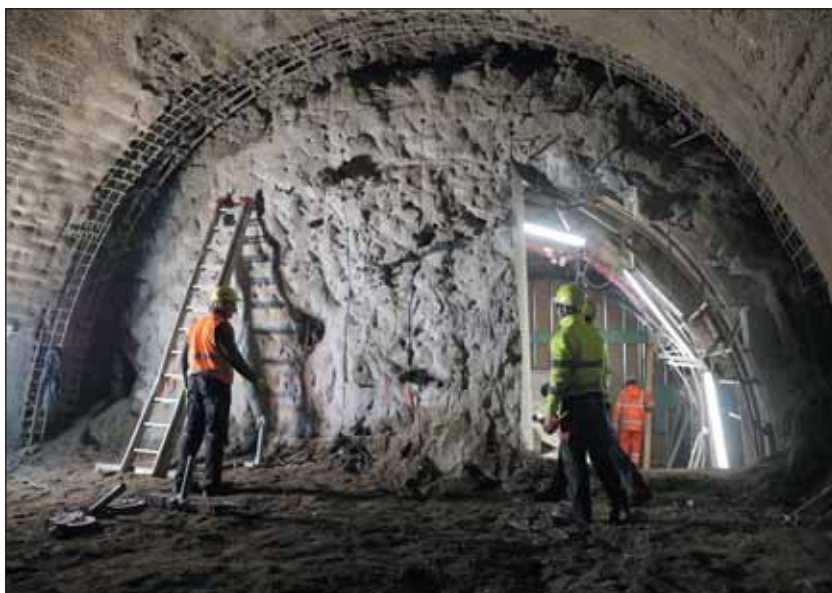
Obr. 8 Prorážka do stanice – řezání čelní stěny diamantovým lanem
Fig. 8 Breakthrough into the station – cutting of the front wall with a diamond wire

especially because of its connection to the segmental lining, a method of partial core drillings followed by diamond wire cutting was chosen (see Fig. 8).

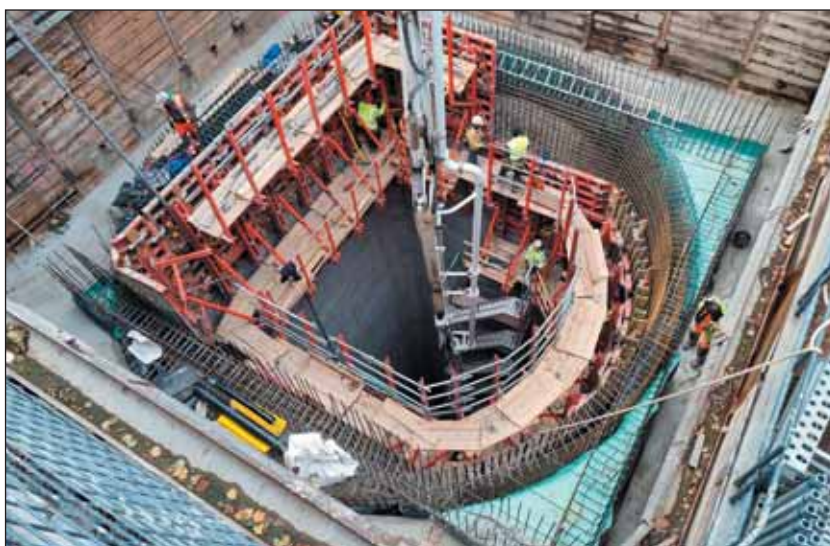
Obr. 9 Betonáž sekundárního ostění v Š1
Fig. 9 Concreting of secondary lining in shaft Š1

Shortly after the waterproofing application, installation of steel reinforcement, formwork, and concreting of the secondary lining with C30/37 concrete took place. The entire work was divided into 31 concreting steps progressing from the lower part of the station through the transfer corridor toward the surface. During these works, 373 tons of reinforcement and 3,327m³ of concrete were placed (see Fig. 9).

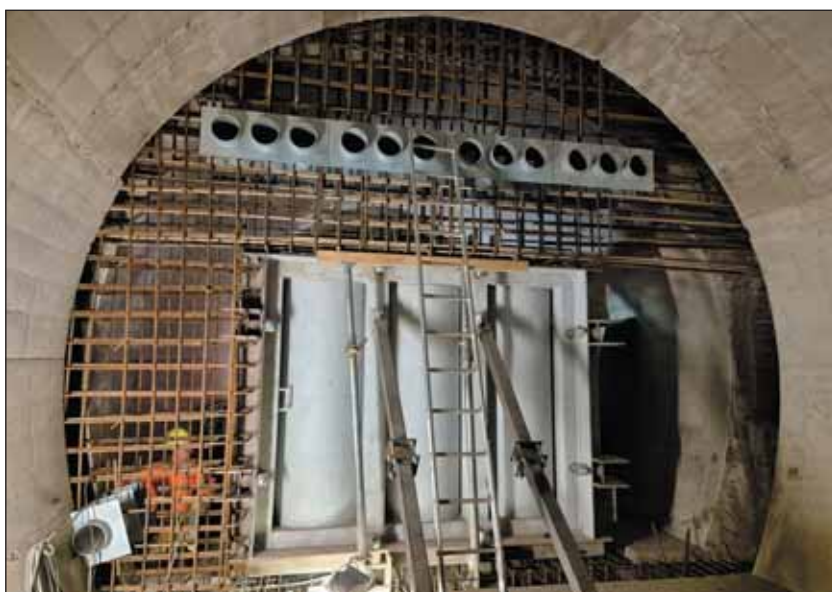
Obr. 10 Osazení tlakového uzávěru v přestupní chodbě
Fig. 10 Installation of the pressure seal in the transfer corridor

In the transfer corridor, a gate with pressure seal weighing 3.6 tons was installed and concreted into the monolithic wall. This seal will serve in cases of extraordinary civil or military emergencies (see Fig. 10).

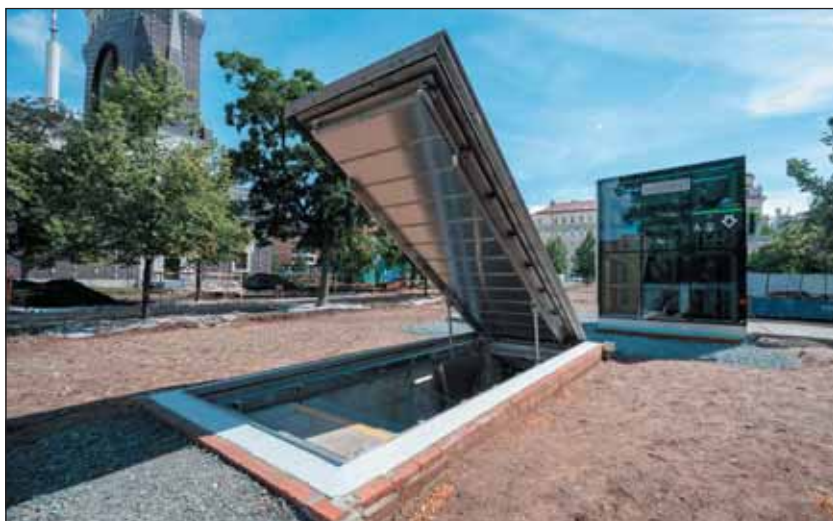
Simultaneously with the installation of the staircase flights, concreting of the internal fit-out of the elevator shaft in Š1 took place. The escape staircase, which runs around the shaft perimeter, was also constructed using prefabricated flights and monolithic landings. Below ground level, in the final phase of concreting, a single-storey underground technical facility was concreted, which opens to the surface through the escape staircase covered by a hydraulically operated hatch (see Fig. 11).

Obr. 11 Zaústění únikové cesty s poklopem na úrovni terénu
Fig. 11 Outlet of the emergency exit with hatch at ground level

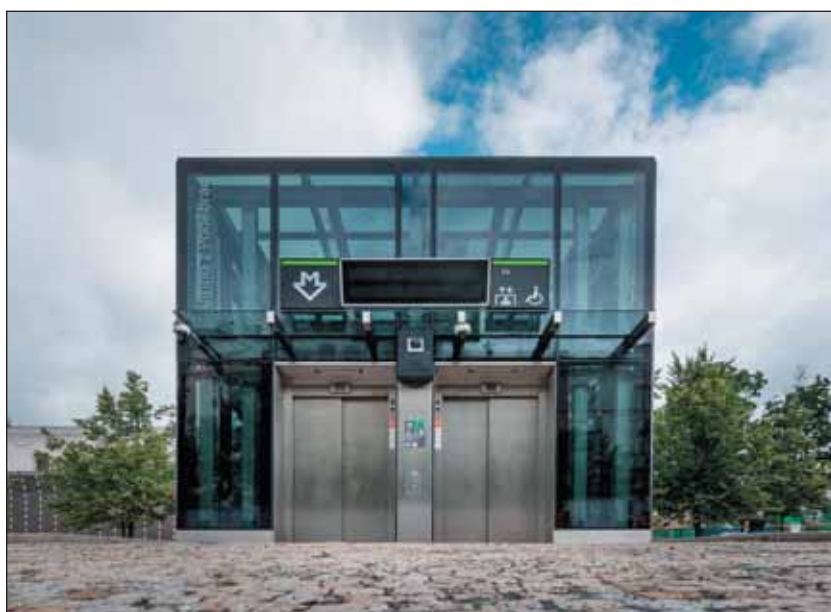
Obr. 12 Pohled na dokončený kiosk výtahů
Fig. 12 View of the completed elevator kiosk

assembled as the upper street-level station for the pair of elevators. The kiosk is completely clad with glass panels combined with stainless steel elements (see Fig. 12).
