HORSKÉ OTŘESY A JEJICH VLIV NA DŮLNÍ CHODBY

PETR KONÍČEK
Ústav geoniky AV ČR

DŮLNÍ OTŘES – NEBEZPEČNÝ FENOMÉN

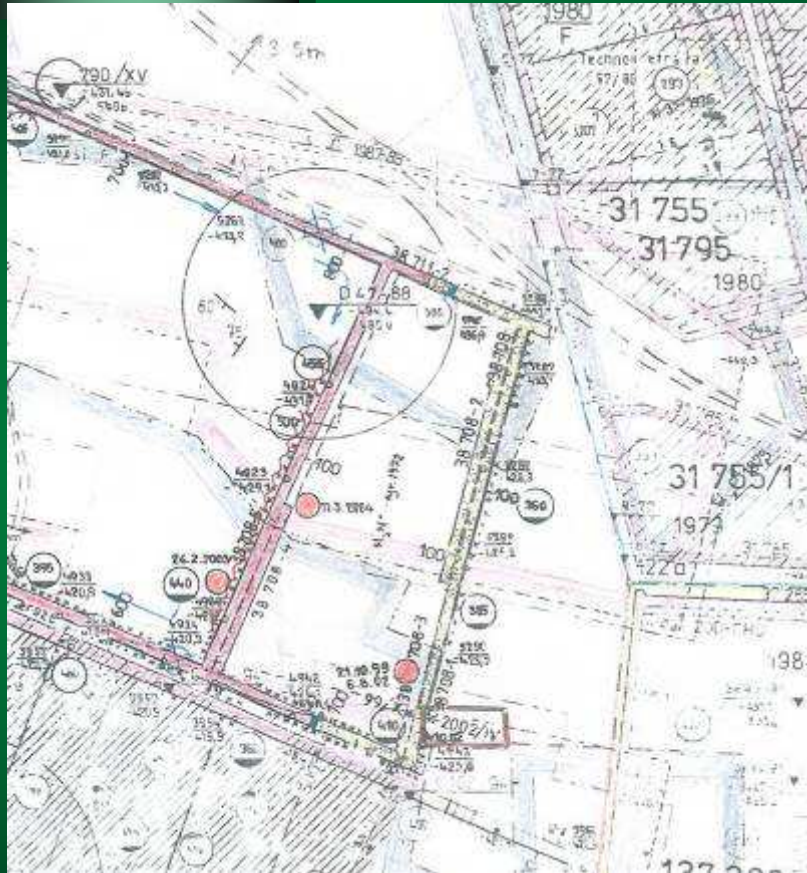
RAŽBA ROZŠIŘOVÁNÍ PORUBNÍ PRORÁŽKY – DŮL LAZY

- Hloubka 680 m, profil ROV 5,5 x 4 m (resp. 5,5 x 9 m), TH 29, rozteč oblouků 0,5 m, ve sloji o mocnosti cca 5 m.
- Důlní otřes 11. 3. 2004, $E = 3,0 \times 10^6$ J (silný povrchový záchvěv), 12 úrazů (7 smrtelných).

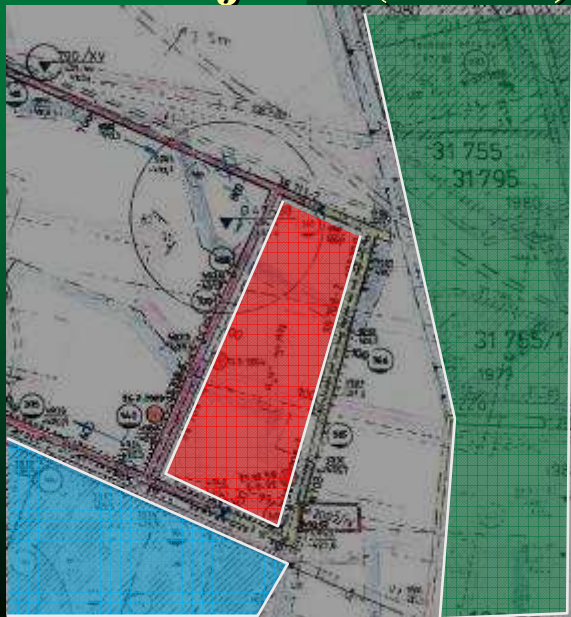
RAŽBA ROZŠIŘOVÁNÍ PORUBNÍ PRORÁŽKY – DŮL LAZY

- Vliv přídatných napětí od hran nevýrubů v nadloží
- Vliv přídatných napětí od stařin předchozího porubu
- Vliv přídatného napětí od uhlénoho pilíře ponechaného za výchozí prorážkou
- Nerespektování přirozených hranic kry a vydobytí slojí v sousedních dolech s velkým předstihem
- Výskyt mocných partií kompetentních hornin v nadloží sloje 38 (110 m)
