HORSKÉ OTŘESY A JEJICH VLIV NA DŮLNÍ CHODBY

PETR KONÍČEK
Ústav geoniky AV ČR

DŮLNÍ OTŘES – NEBEZPEČNÝ FENOMÉN

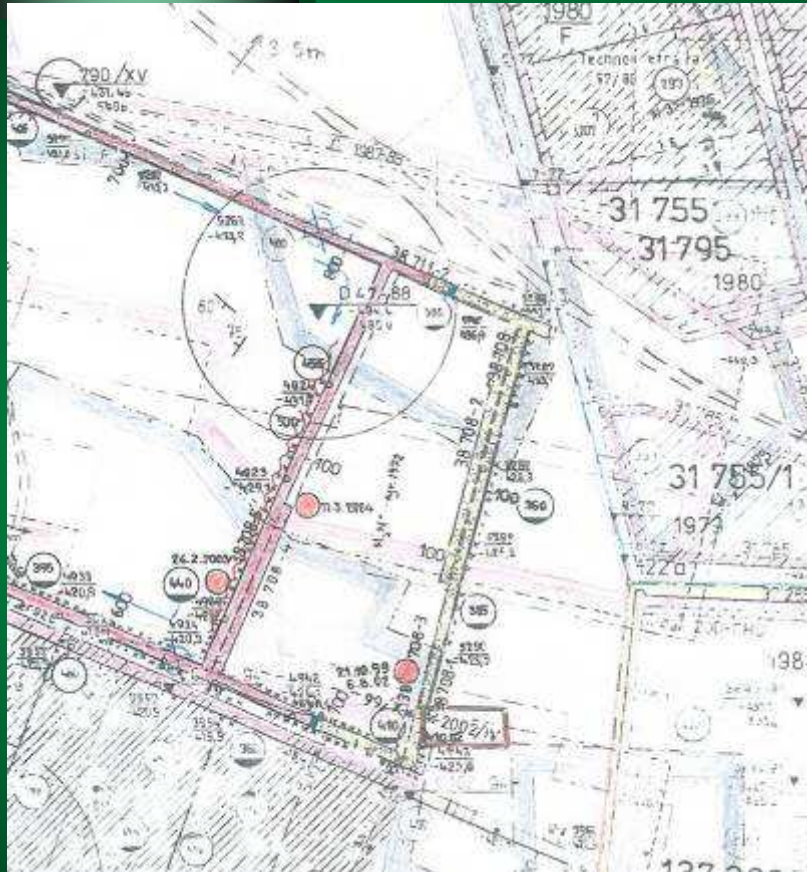
RAŽBA ROZŠIŘOVÁNÍ PORUBNÍ PRORÁŽKY – DŮL LAZY

- Hloubka 680 m, profil ROV 5,5 x 4 m (resp. 5,5 x 9 m), TH 29, rozteč oblouků 0,5 m, ve sloji o mocnosti cca 5 m.
- Důlní otřes 11. 3. 2004, $E = 3,0 \times 10^6$ J (silný povrchový záchvěv), 12 úrazů (7 smrtelných).

- Vliv přídatných napětí od hran nevýrubů v nadloží
- Vliv přídatných napětí od stařin předchozího porubu
- Vliv přídatného napětí od uhlénoho pilíře ponechaného za výchozí prorážkou
- Nerespektování přirozených hranic kry a vydobytí slojí v sousedních dolech s velkým předstihem
- Výskyt mocných partií kompetentních hornin v nadloží sloje 38 (110 m)

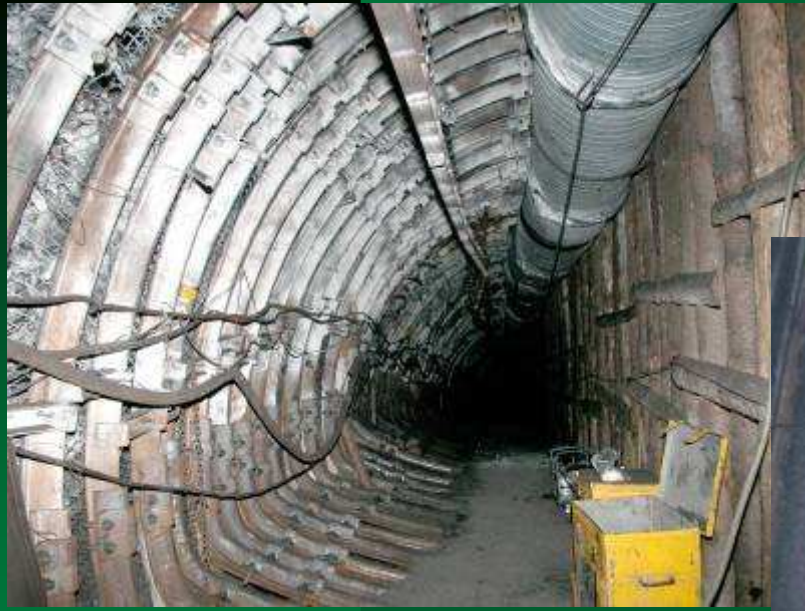
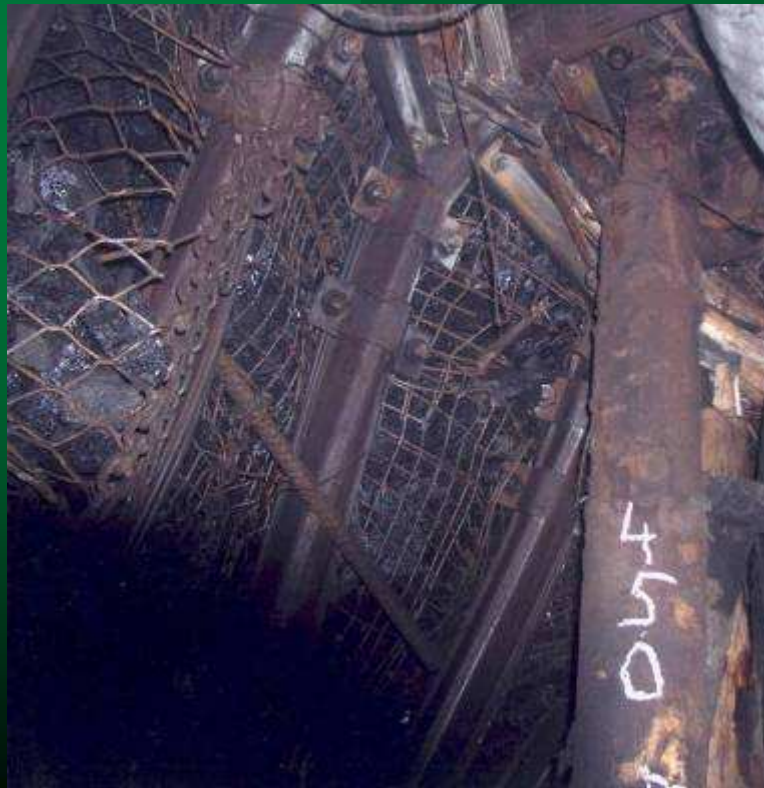
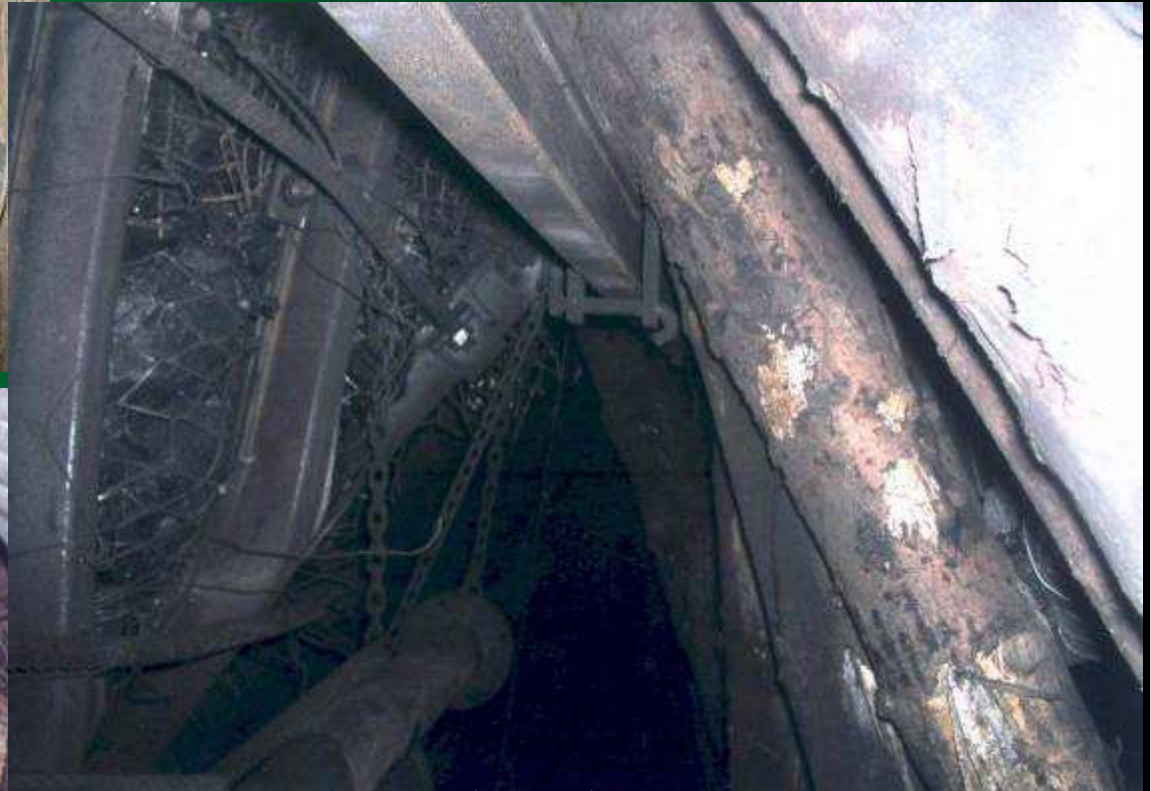
RAŽBA CHODBY DŮL DOUBRAVA

- St. 400 – 480 m, výrazné deformace profilu chodby, prokluzy mezi všemi díly TH výztuže, výrazné deformace TH oblouků (gotika), devastace výstroje chodby.
- St. 480 – 504 m deformace horních TH oblouků výztuže, vyznívání deformací směrem do čelby
- Staničení čelby – 504 m.
