TECHNICKÝ DOZOR STAVEBNÍKA TUNELY EJPOVICE 2015-17

Ing. Lubor Šmíd, vedoucí TDS

MODERNIZACE TRATI ROKYČANY – PLZEŇ TUNEL EJPOVICE

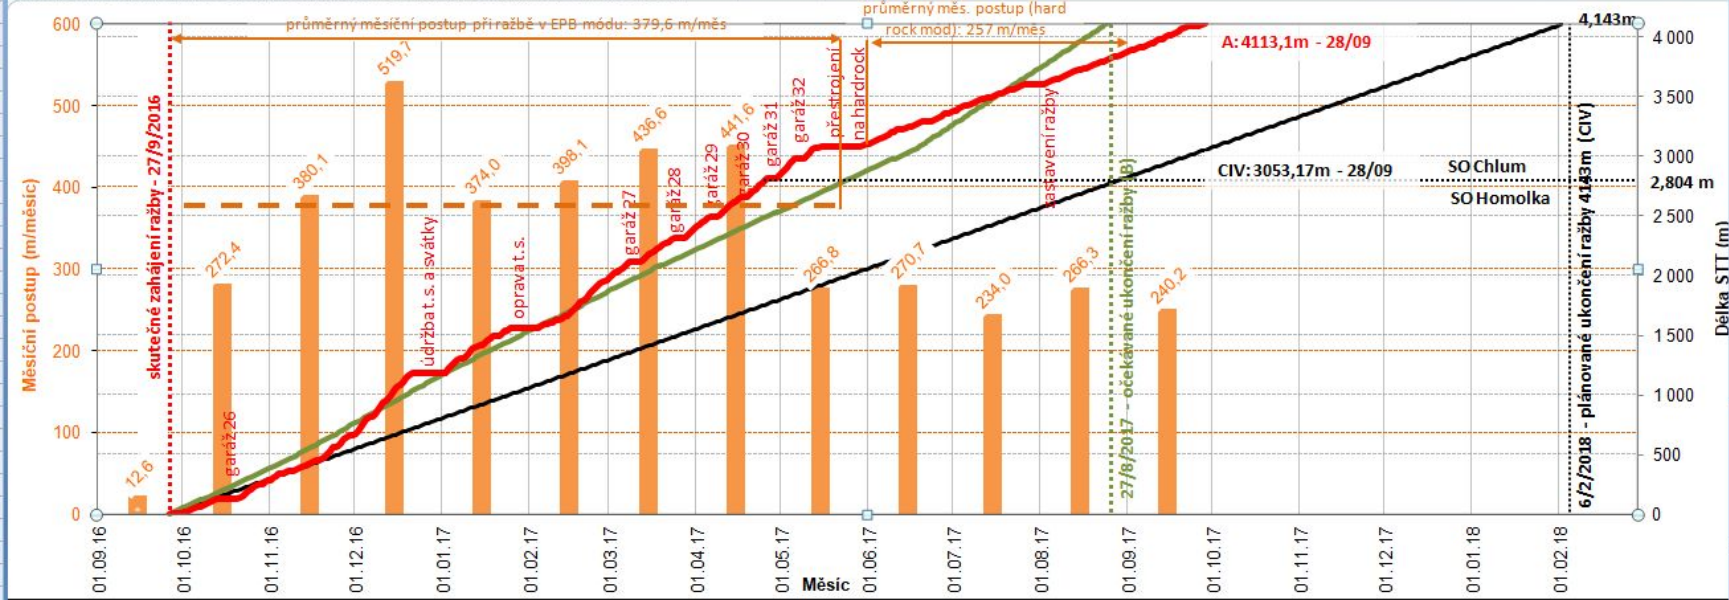
77. Skutečné TTR aktualizovány dle odsouhlasených trojdohod k datu 18/6/2017, tj. staničení km 99.13047. (- znamená v předstihu, + zaostává)

108 Předpokládaný kumulovaný postup B je založen na skutečně zastižených TTR ražby a plánovaných rychlostech v jednotlivých TTR (SO Homolka: 3-18m/d, 4o-16m/d, 4t-16m/d, 5-14m/d; SO Chlum: 2-20m/d, 3-18m/d, 4o-16m/d, 4t-16m/d, 5-14m/d, viz Nabídka),
 109 přičemž je započteno rovnoměrným rozmělněním po délce tunelu, 80 "vícednů" (vd), které zbývaly v Nabídce do celkem původně plánovaných 322 dnů ražby STT (pouze dle rychlosti ražby v jednotlivých předpokládaných TTR měla ražba trvat 242 dnů).

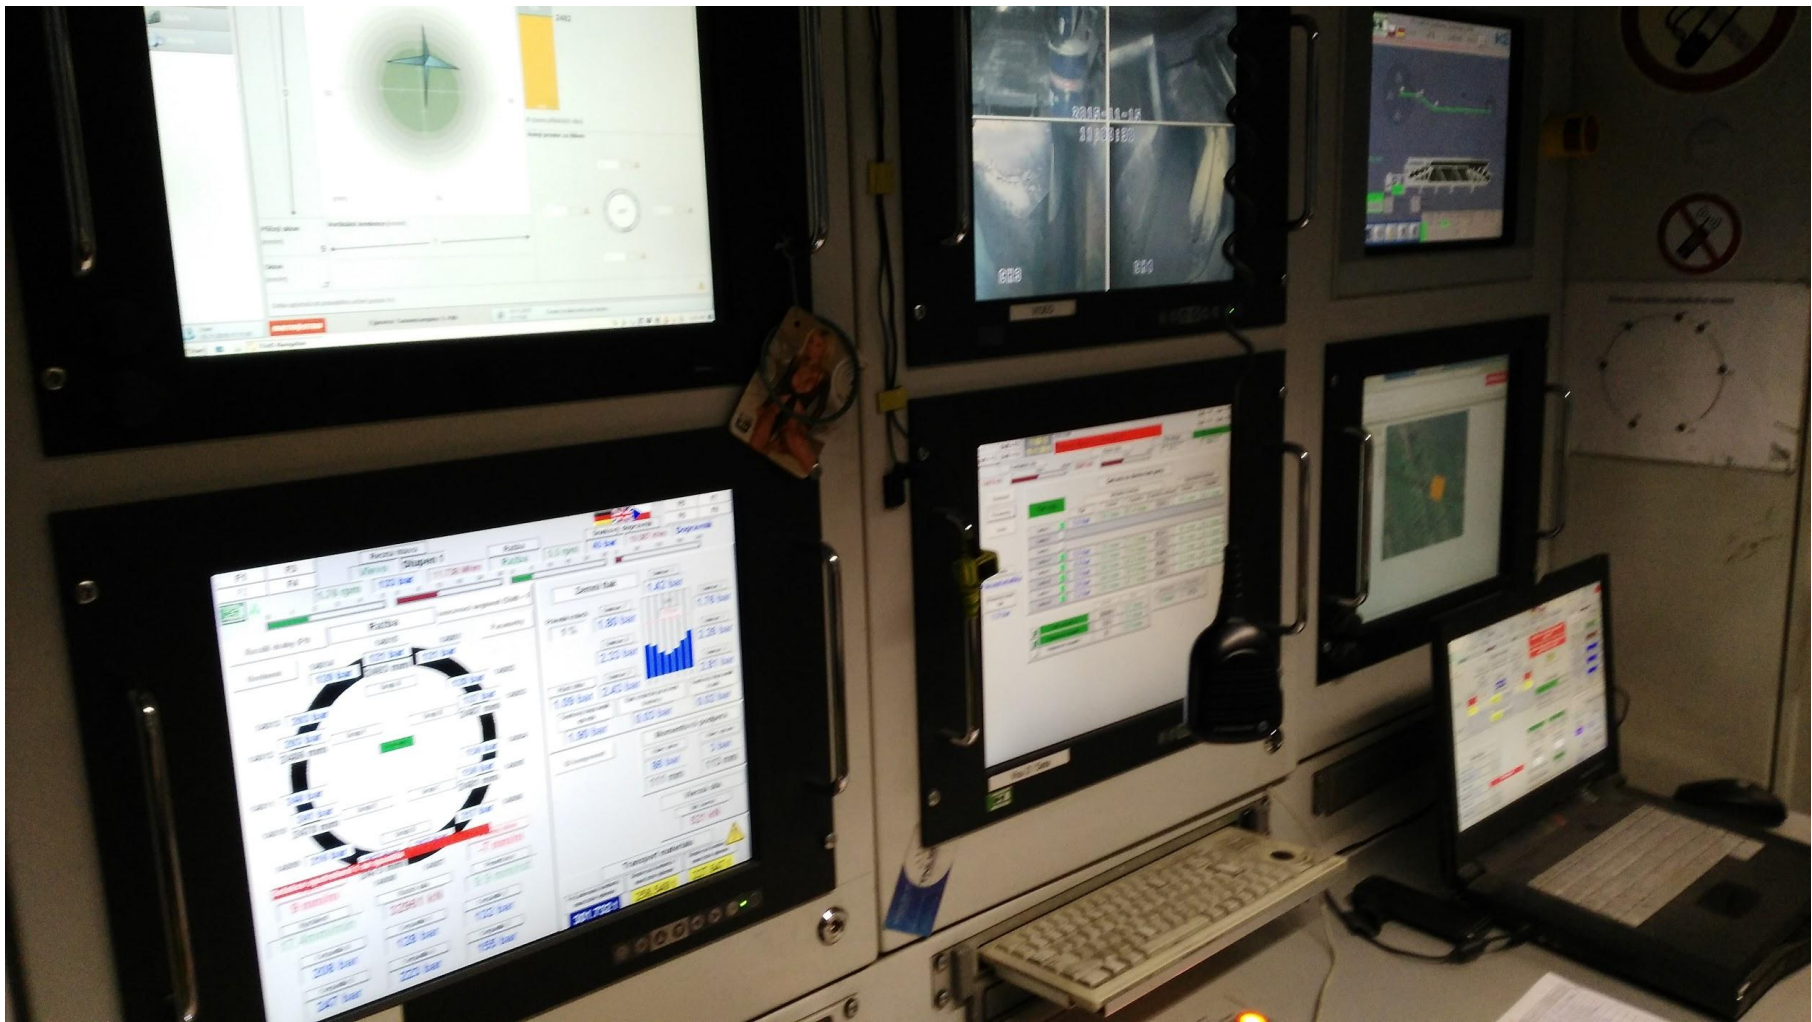
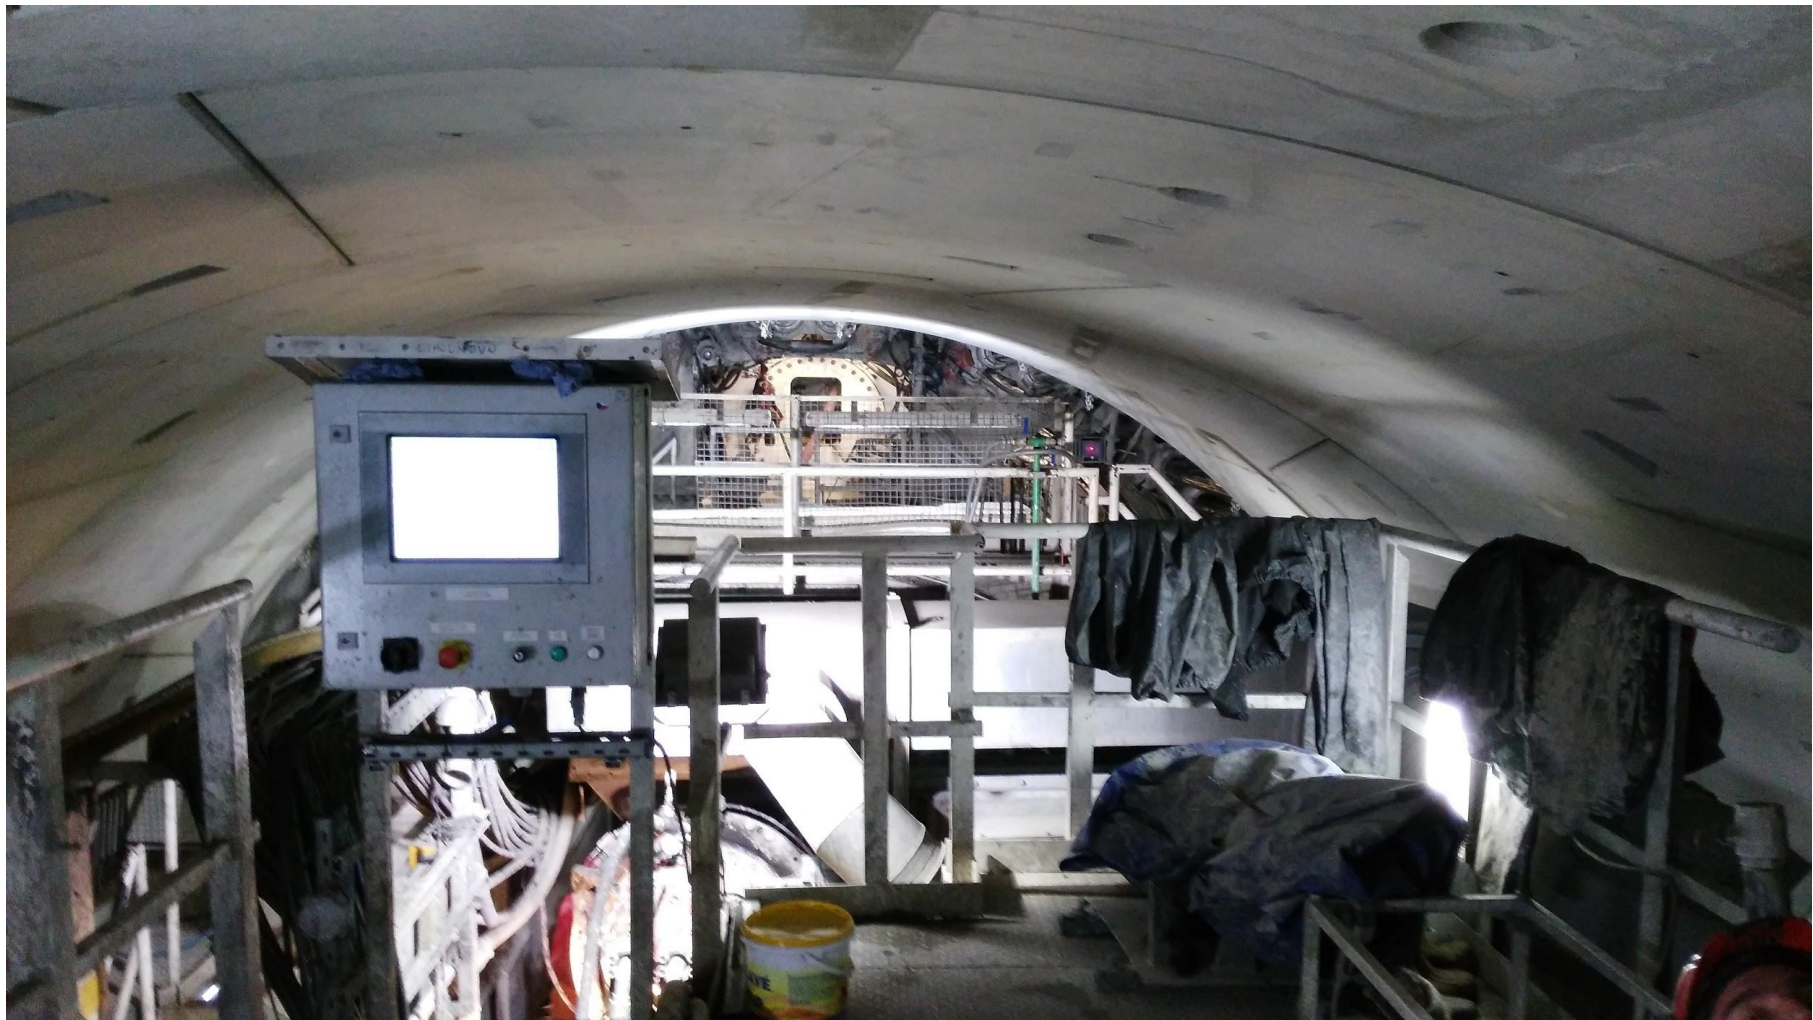
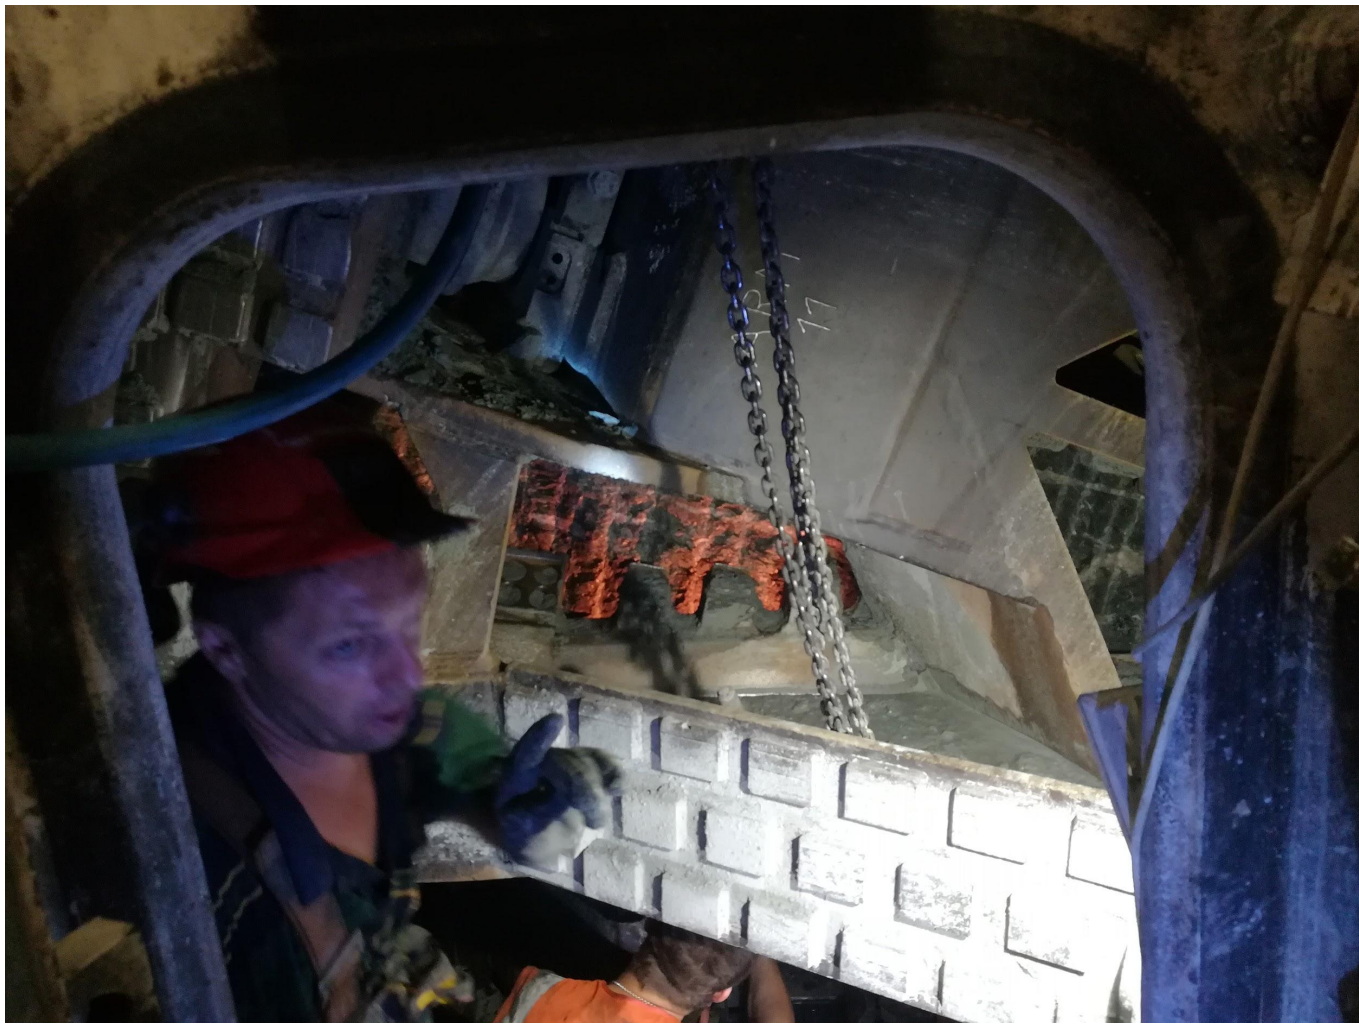
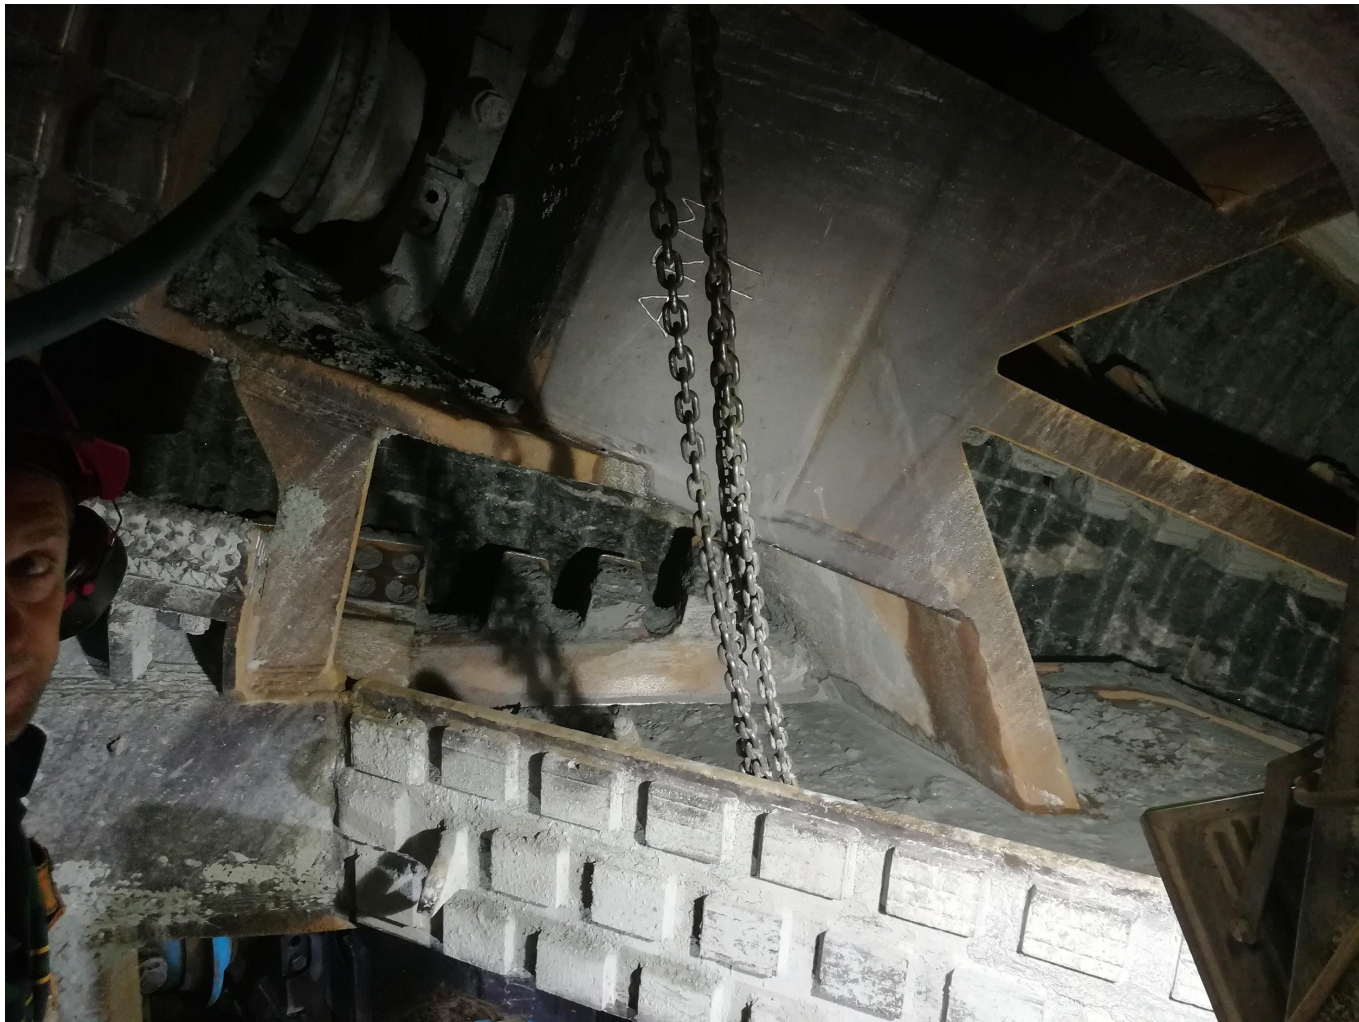
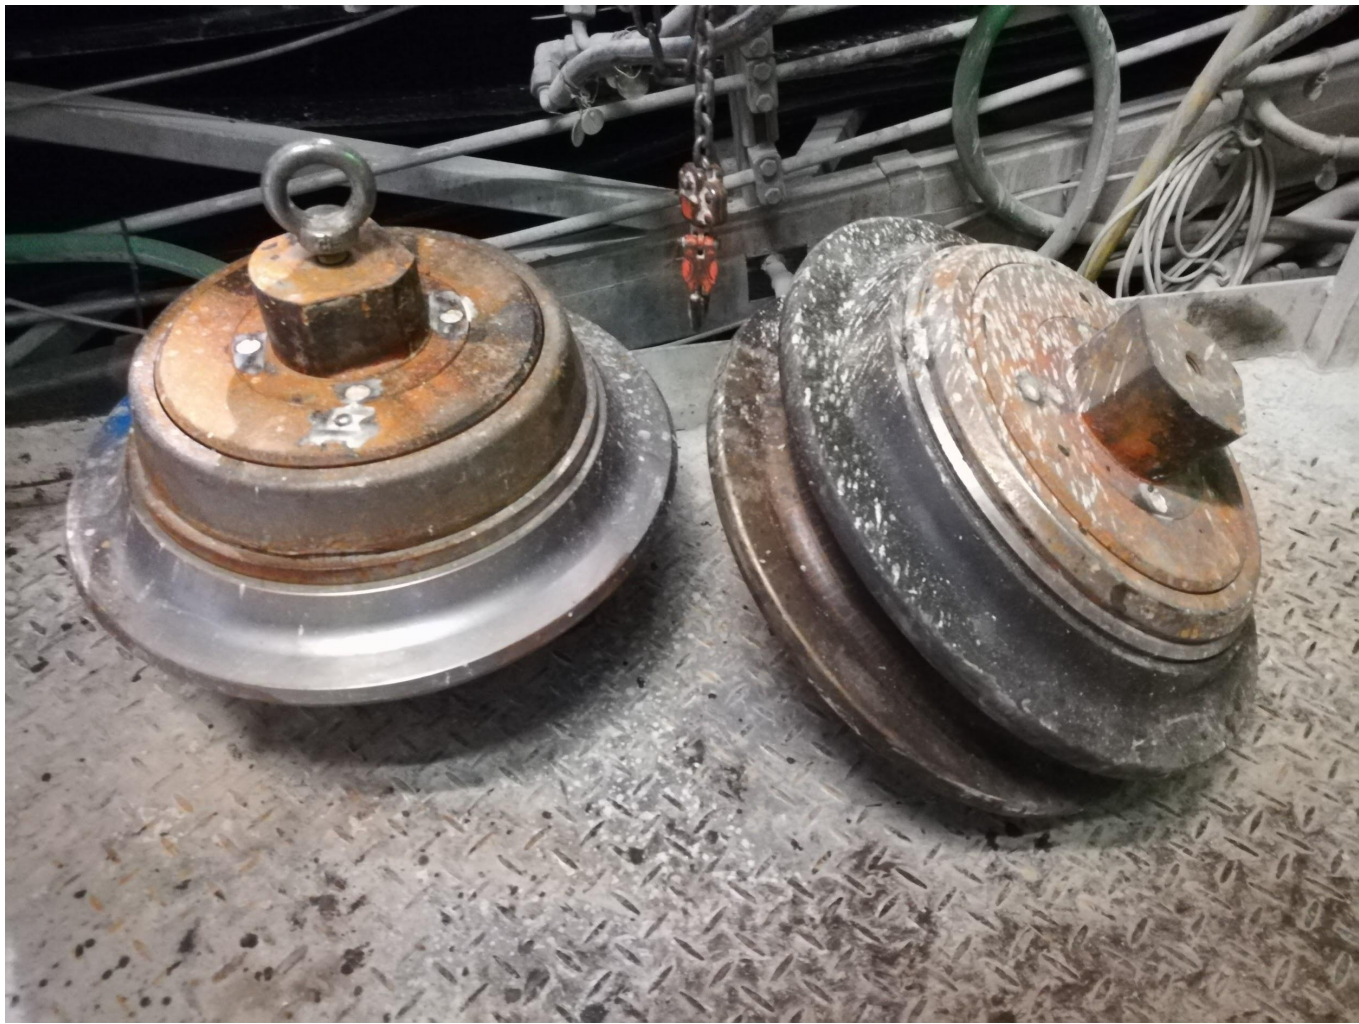
Provozní režim TBM: Ražba
 Těžební komora: 2.2 bar
 Rychlost postupu ražby: 0 mm/min
 Zdvhací tlačný válec: 550

7:00 ražba zastavena, provádí se čištění podavače segmentů a prostoru pod šikmým dopravníkovým pasem. Hlava uzavřena, tlaky na čidlech viz foto. Předpoklad zahájení ražby cca 12:00.

14:30 pokus o zahájení ražby. Po dopravním pásu jede jen voda, v prostoru nad prodloužením (změna směru) nestáčí být odtransportována a vytéká na dno stavební jámy. Snaha o odpuštění vod z hlavy.
