Realizace traťových tunelů a stanice Olbrachtova ze ZS VO-OL

Mezistaniční úsek, Staniční tunely – ve směru stanice Pankrác

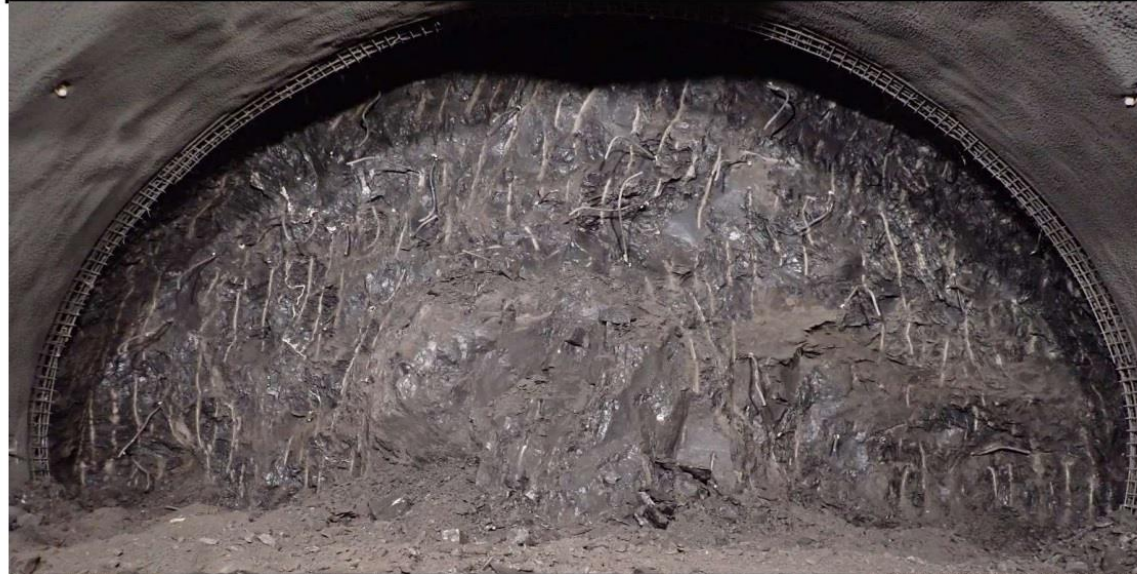
Ražba SO	Číslo čelby	Datum	Čas	Fotografoval	Tunelmetry [m]	Staničení trasy [km - L.K.]
12-20-OL	1055	26.06.2022	7:00	J. Zemánek	59,30	42585,90
FOTOGRAFICKÁ DOKUMENTACE

Komplexní geotechnický monitoring a pasportizace pro stavbu „Provozní úsek I.D metra – úsek PANKRÁC – OLBRACHTOVA“ Inženýrskogeologická dokumentace čelb ražených objektů						
Ražba SO	Číslo čelby	Datum	Čas	Dokumentoval	Tunelmetry [m]	Staničení trasy [km - L.K.]
12-20-OL	1055	26.06.2022	7:00	J. Zemánek	59,30	42585,90
Číslo rámu	59	Úsek ražby	SO12-20-OL - tunel o.v. 5,8 m - kalota

Bp (BO) - břidlice jílovitoprachovitá (15%), navětralá až zdravá, šedá, deskovitě vrstevnatá, slabě až středně rozpukaná, s průměrnou roztečí disk. 100-300 mm, kladivem středně těžce rozbíjitelná (R4), tř. těž. 5 dle ČSN 73 3050 a II dle ČSN P 73 6133; místy slabě tektonicky porušená - BOHDALECKÉ SOUVRSTVÍ - ORDOVIK

B-tekst - břidlice jílovitoprachovitá (80%), tektonicky středně až silně porušená, tmavě šedá, tenké deskovitá, silně rozpukaná, s hojnými ohlasy, s průměrnou roztečí disk. 20-80 mm, kladivem lehce drtitelná až rukou lámatelná (R4-R5), místy až charakteru jílovité zeminy s drobnými střípkami (R6), tř. těž. 4 dle ČSN 73 3050 a I dle ČSN P 73 6133 - BOHDALECKÉ SOUVRSTVÍ - ORDOVIK

Bpf - pískovce, vápence, písčitojílovitá břidlice (5%), navětralá až zdravá, šedá až tmavě hnědá, středně rozpukaná, s průměrnou roztečí disk. 100-350 mm, kladivem těžce rozbíjitelná (R3-R2), tř. těž. 6 dle ČSN 73 3050 a III dle ČSN P 73 6133 - BOHDALECKÉ SOUVRSTVÍ - ORDOVIK

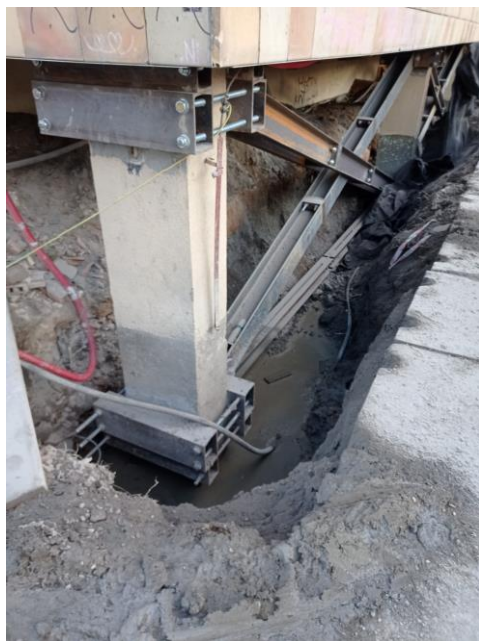
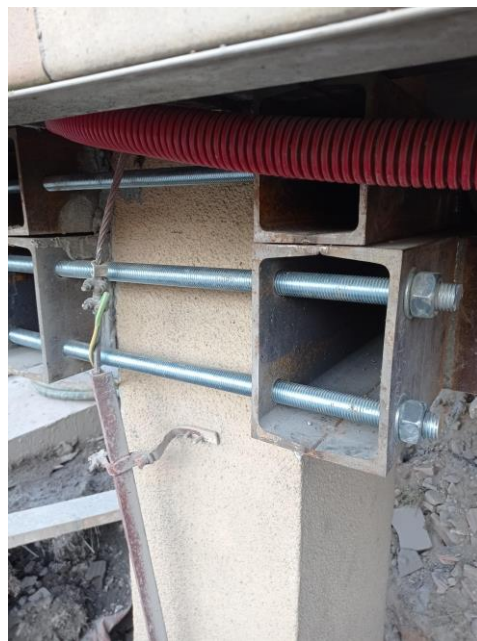
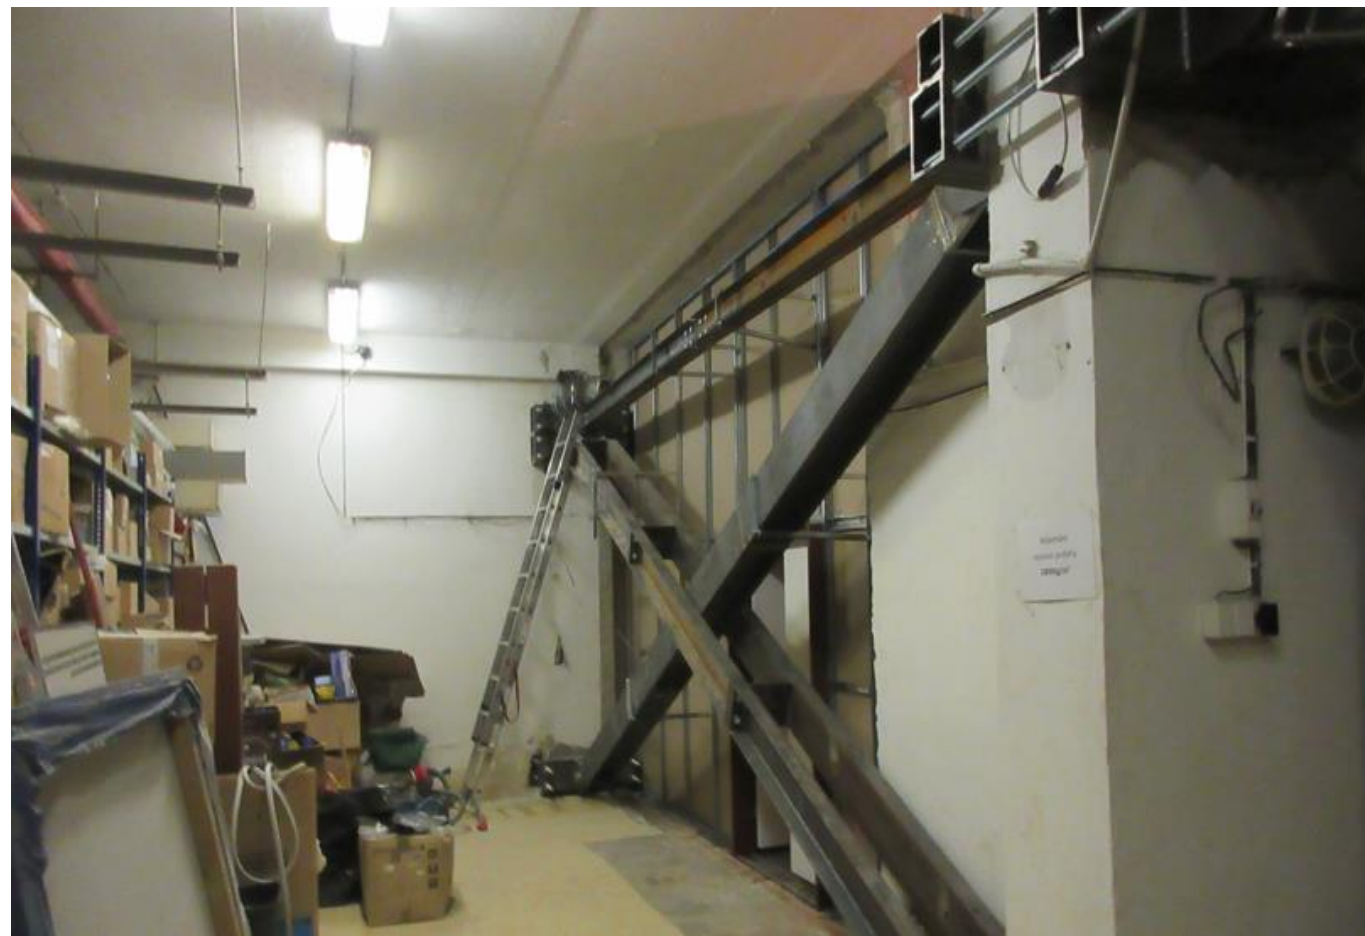
Zajištění budovy 1683/40 před zahájením ražeb – 1. FÁZE – instalace rozpěrných konstrukcí

- Vystěhování suterénu
- Osazení ocelové rozpěrné konstrukce
- Celkové ztužení železobetonové konstrukce
- Šroubované spoje s možností rektifikace

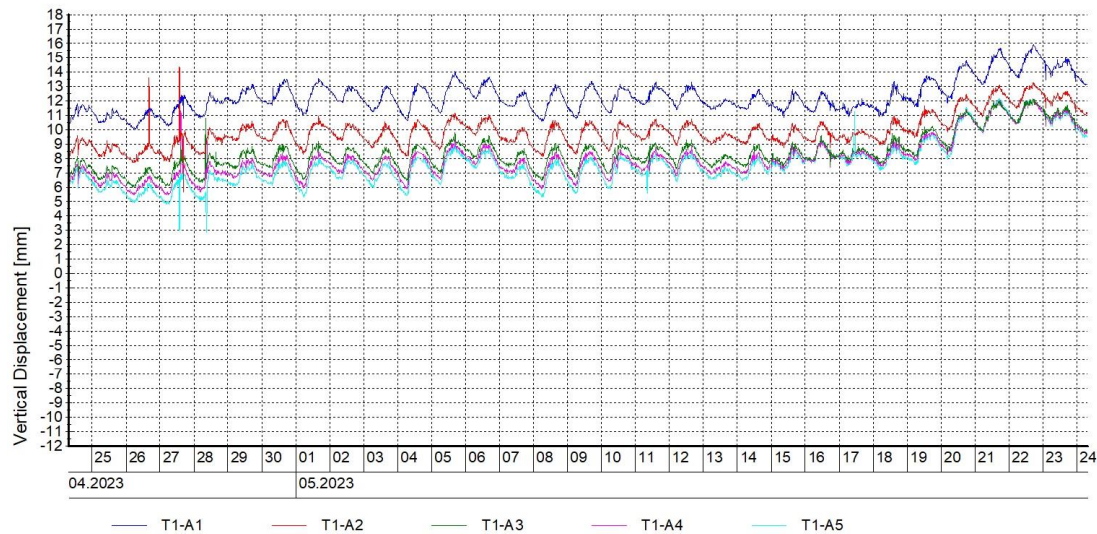
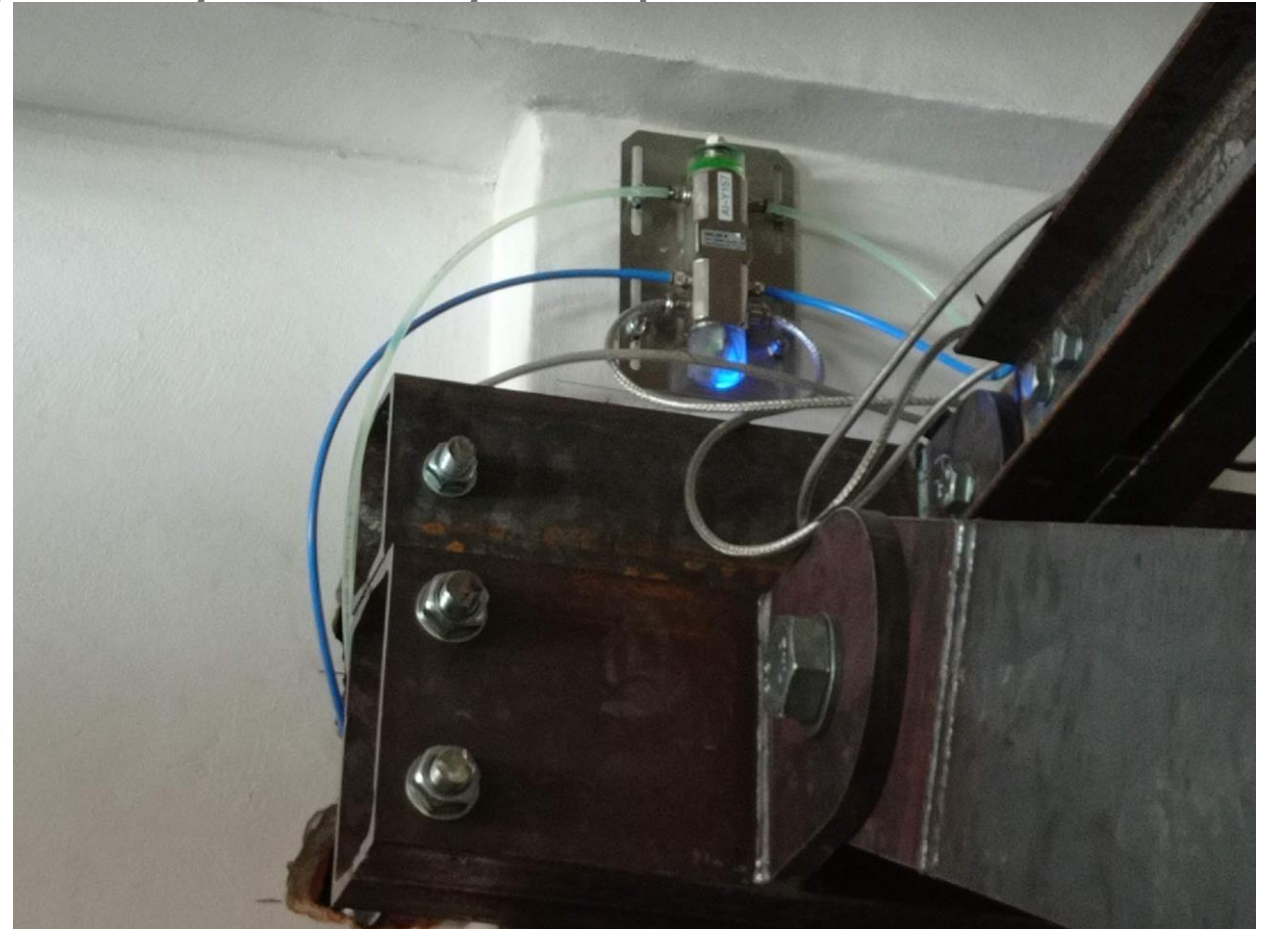
Zajištění budovy 1683/40 před zahájením ražeb – 2. FÁZE – instalace měřicího systému

- Hydrostatická nivelace – 18 senzorů uvnitř budovy, 2 senzory na obvodových sloupech
- Výstupy měření dostupné online
- Geodetické trigonometrické měření

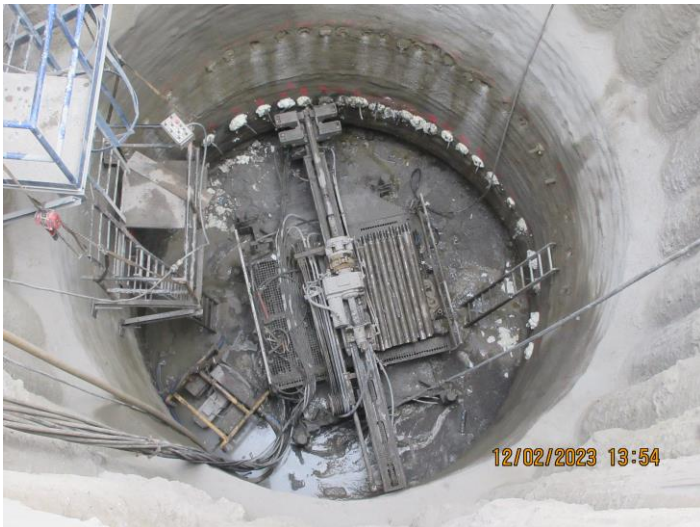
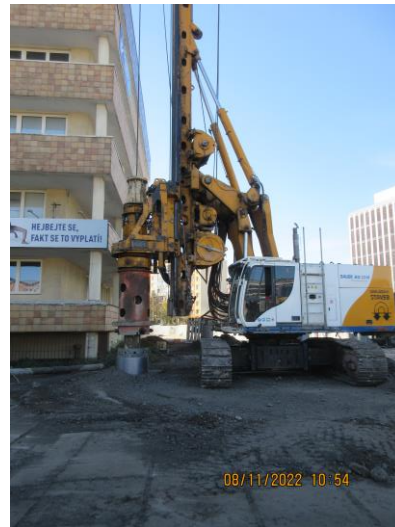
Zajištění budovy 1683/40 před zahájením ražeb – 3.FÁZE – hloubení šachet, aktivační injektáže

- Zajištění šachet z převrtávaných pilot ϕ 900 mm
- Hloubení šachet ϕ 6 m hloubky 16 – 17 m
- realizace tří úrovní vějířů pro aktivační injektáže o celkové délce 7967,1 m (Š1- 84 ks, Š2- 177 ks, Š3- 78 ks)
- Použití jílo-cementové injekční směsi
- Injektážní práce každého sektoru rozděleny do tří fází

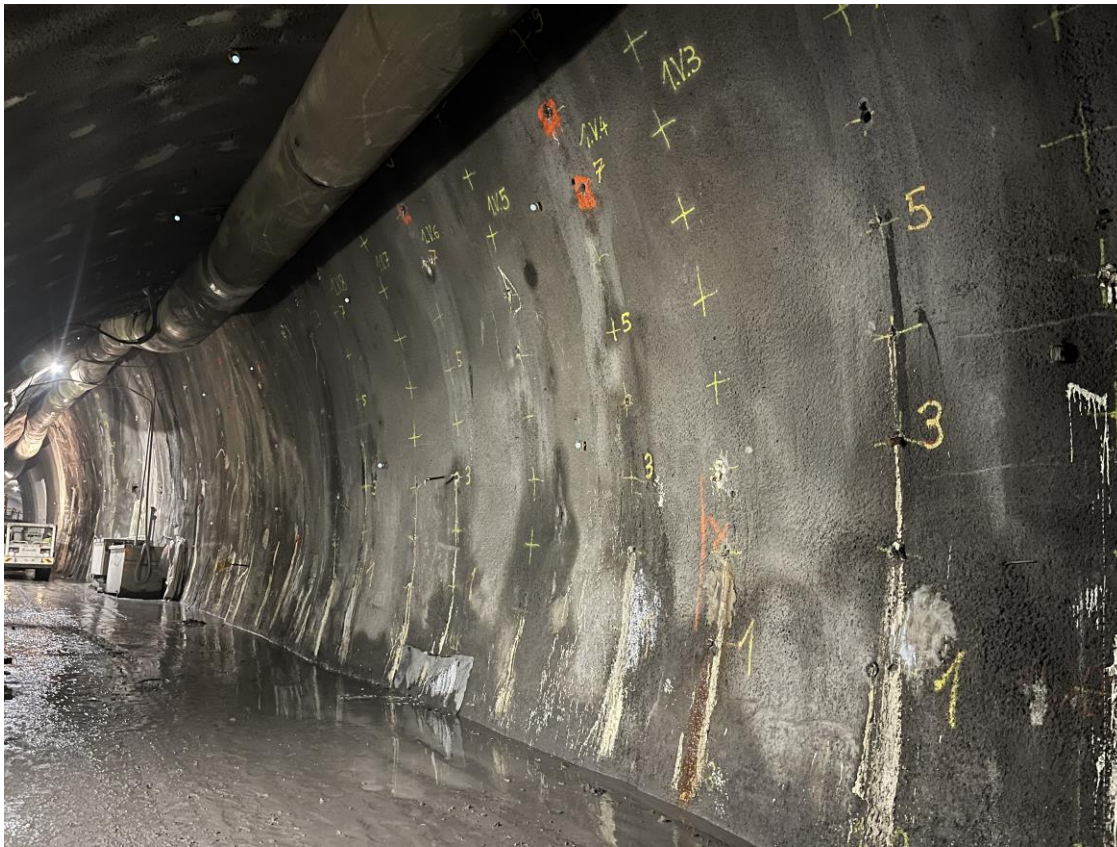
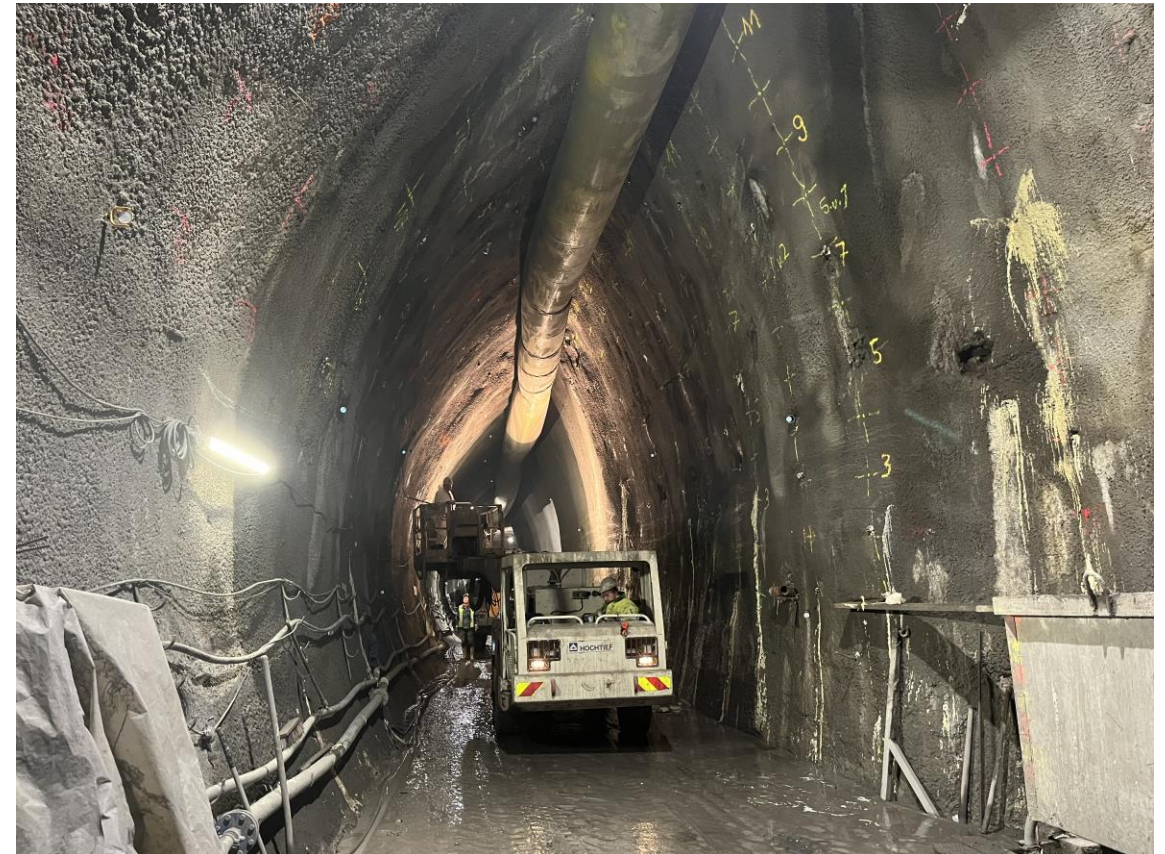
Zajištění budovy 1683/40 před zahájením ražeb – 4.FÁZE – horninové injektáže

- Realizace horninových injektáží navazující na aktivační injektáže před obnovením ražeb
- Využití dvousložkové organicko – minerální pryskyřice

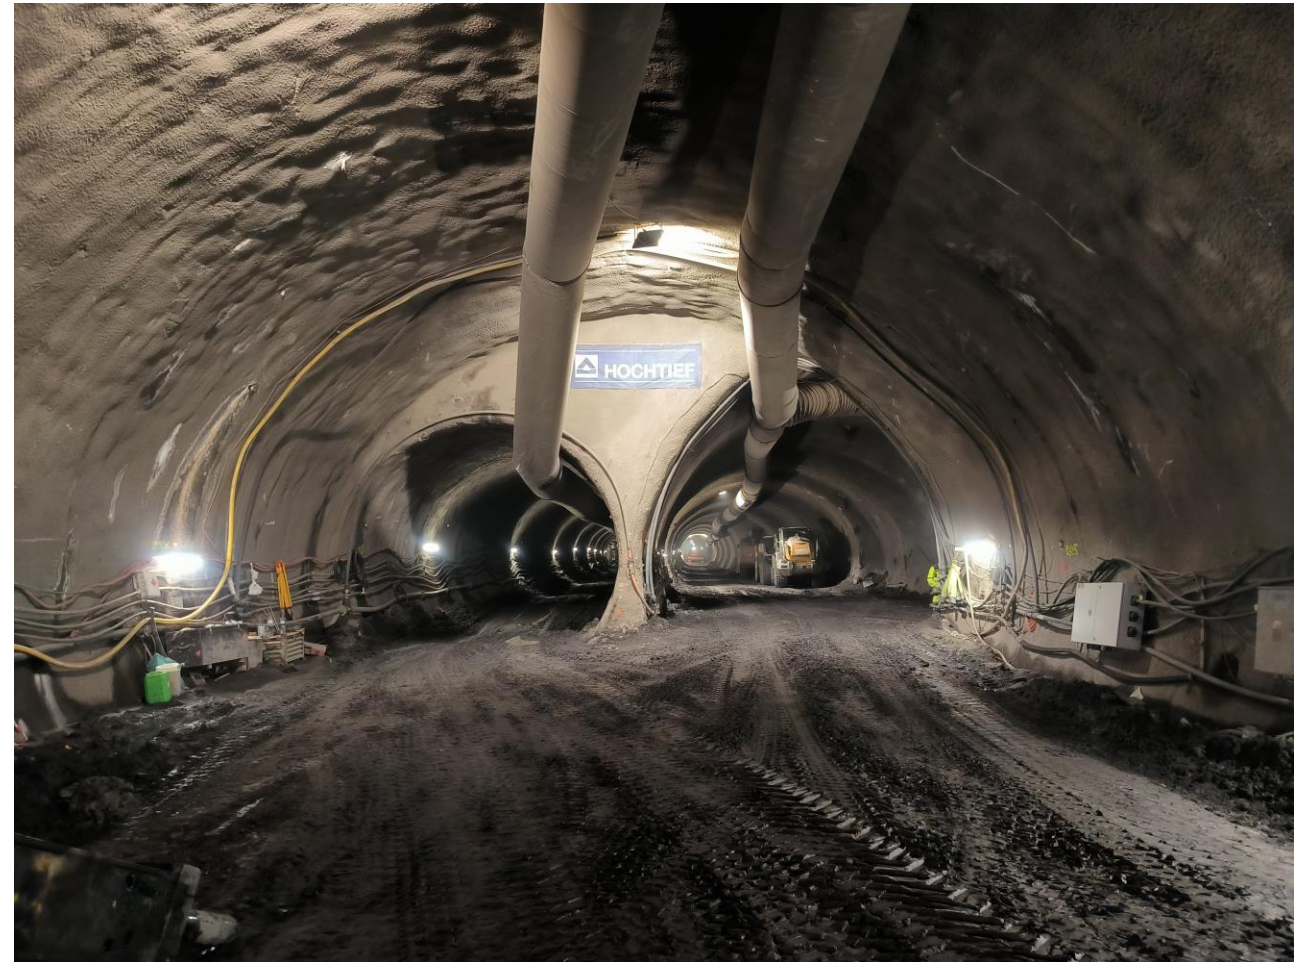
Rozplet jednokolejných tunelů

- Realizace dvou rozpletů jednokolejných tunelů
- První rozplet – napojení spojky C – D na pravý ražený jednokolejný úsek
- Druhý rozplet – realizace v místě napojení odstavného tunelu na dvoukolejný tunel
- Realizace po předchozí realizaci sanační injeckáže horninového prostředí

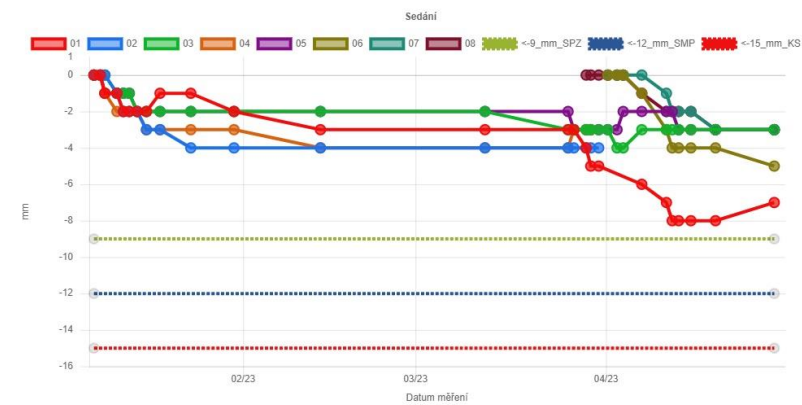
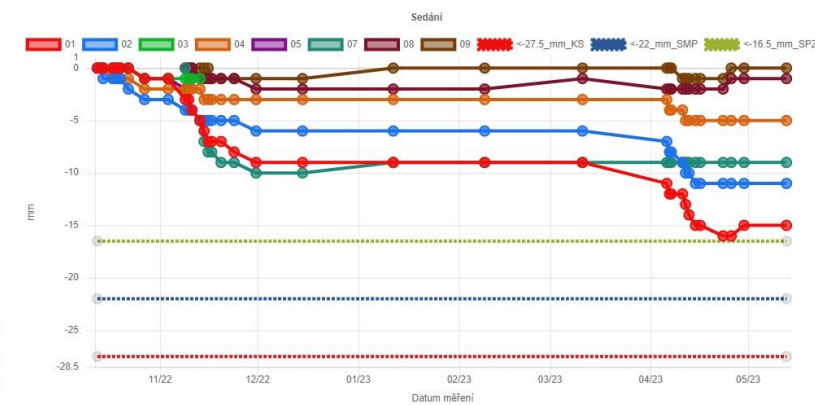
Rozplet jednokolejných tunelů – průběh deformací v tunelu

KVG 60

Datum měření: 07.01.2023 - 30.04.2023

Datum měření: 12.10.2022 - 14.05.2023
