PODZEMNÍ STAVBY PRAHA 2010

KEYNOTE LECTURE No. 2:

REALIZOVANÉ A PŘIPRAVOVANÉ PROJEKTY PODZEMNÍCH STAVEB V ČR OD ROKU 2004

UNDERGROUND CONSTRUCTION PROJECTS IN THE CZECH REPUBLIC: COMPLETED, UNDER CONSTRUCTION AND PLANNED FROM 2004

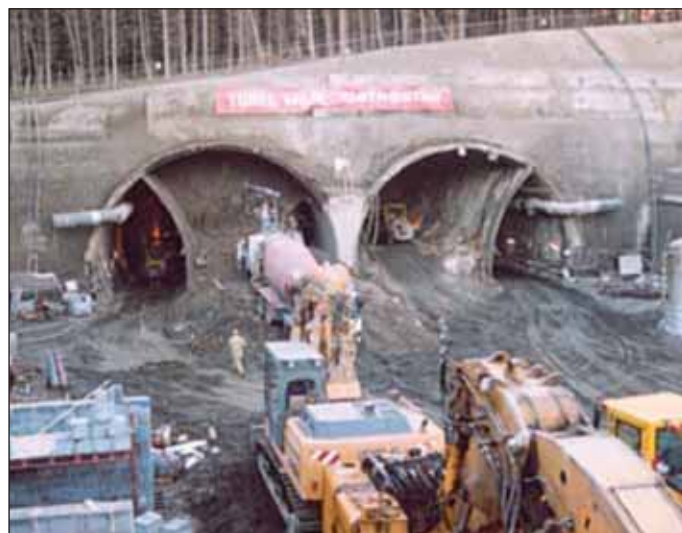
Obr. 1 Západní portál v průběhu ražeb

Fig. 1 Western portal of the excavation

Obě tunelové trouby jsou uloženy těsně vedle sebe bez horninového mezipilíře, mají ale společný středový železobetonový pilíř (obr. 1). Toto řešení bylo zvoleno s ohledem na potřebu minimalizovat trvalé zábery pozemků u portálu a potřebu minimalizovat šířku poklesové kotliny na povrchu. Tímto řešením se tunel Valík stal výjimečnou konstrukcí v rámci českého tunelového stavitelství.

The two tunnel tubes run alongside without a rock pillar between them, but they have a common central reinforced concrete pillar (see Fig. 1). This solution was chosen with the aim of minimising the plan area of permanent works

technologické třídy NRTM 5A. Ražba byla prováděna dovrchně, přičemž se ukázalo, že ostění průzkumné štoly velmi dobře zajišťovalo stabilitu čelby středního tunelu. Pro vlastní ražení tunelu bylo po zhodnocení výsledků geotechnického monitoringu rozhodnuto razit celou kalotu středního tunelu včetně opěrů na plný profil. Obdobně byly sloučeny dílčí výlomy v kalotě (4A, 4B a 5A a 5B – viz obr. 1 a 2) při ražbě tunelových trub.

The tunnel was driven using the NATM, with the central tunnel including the central pillar being carried out as the first operation (see Fig. 3). The basic excavation sequence was combined (vertical sidewalls, top heading and bench). The primary lining consisted of shotcrete, Bretex 112-25 lattice girders, a system of rock bolts and mesh. The primary lining in C20/25-XO shotcrete was 250mm thick. Taking into consideration the geotechnical conditions and physical-mechanical properties of the rock mass, the driving was categorised as NATM excavation support class 5A. The tunnel was driven uphill. It became obvious during the excavation that the lining of the exploratory gallery provided very good stability of the central tunnel face. Regarding the tunnel excavation itself, the decision was made after evaluating results of the geotechnical monitoring that the top heading of the central tunnel be driven full face, together with the bench. Similarly, the partial top heading faces (4A, 4B and 5A and 5B – see Figures 1 and 2) of the main tunnel tubes were excavated in one go.

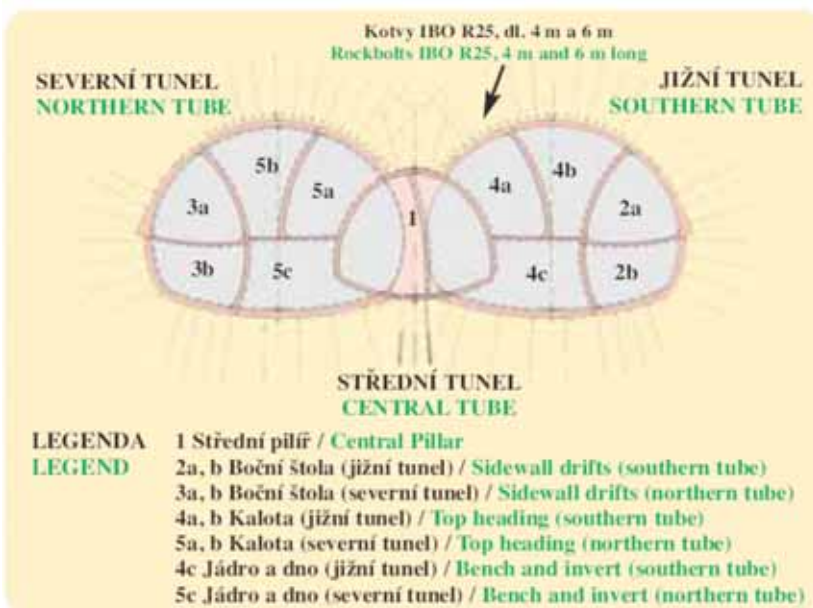
Obr. 2 Členění výlomu tunelu Valík

Fig. 2 The Valík tunnel excavation sequence

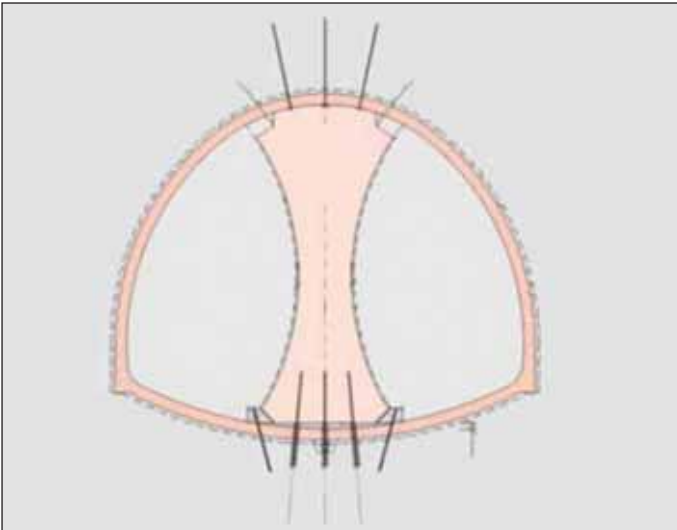
Obr. 3 Příčný řez středním tunelem se železobetonovým středním pilířem
Fig. 3 Cross-section of the central tunnel containing the central reinforced concrete pillar

With respect to the geotechnical conditions and absolutely exceptional loads acting on the central reinforced concrete pillar, the rock mass in its bed and overburden was stabilised in advance of the construction of the pillar by 6m long IBO R25 anchors (in the roof) and 6m long tube canopy (see Fig. 3). The central pillar is 7.4m high and 3-3.58m wide (bottom/top). In the middle of its height, the pillar is only 1.23m wide (see Fig. 4). There are mortises in the bottom and the top of the pillar allowing the primary lining to be anchored and the invert to be propped against the concrete footings. The pillar casting blocks are 10m long; small angular rotation of individual blocks is possible thanks to the fact that there are no shear keys in the construction joints between them.

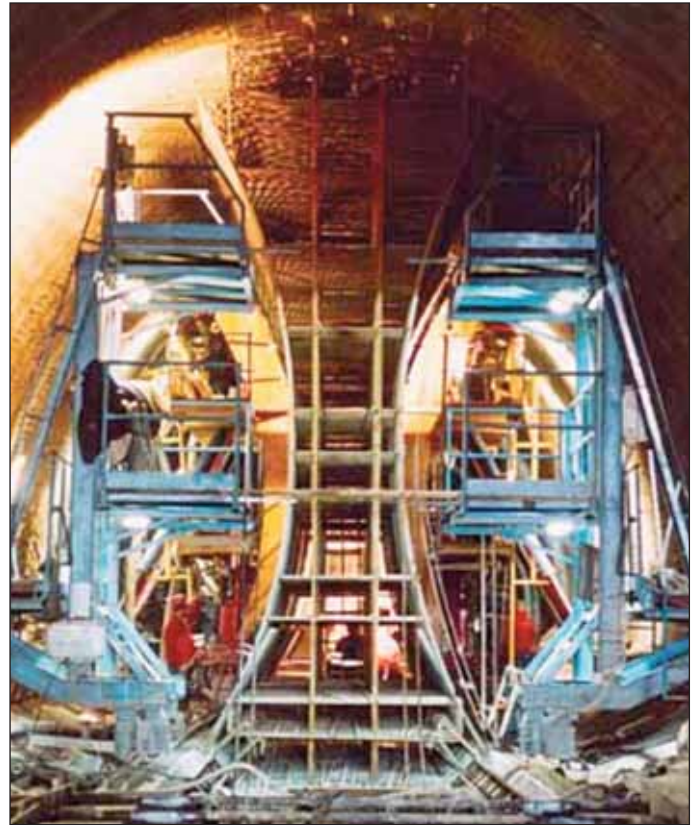
Obr. 4 Výztuž železobetonového středního pilíře s pojízdným bedněním
Fig. 4 Reinforcement of the central reinforced concrete pillar and the traveling formwork

S ohledem na geotechnické poměry a zcela mimořádné zatížení středního železobetonového pilíře byla v předstihu před jeho budováním provedena sanace horninového prostředí jak v podloží, tak i v nadloží pilíře pomocí kotev IBO R25 délky 6 m (strop) a trubkových mikropilot rovněž délky 6 m (obr. 3). Středový pilíř je vysoký 7,4 m a široký 3–3,58 m (dole/nahoře). Šířka pilíře ve středu výšky činí pouze 1,23 m (obr. 4). V horní i dolní části pilíře jsou provedena vybrání pro ukotvení primárního ostění a pro opření protiklenby do betonových patek. Délka bloku pilíře je 10 m, přičemž dělicí spáry jsou svislé bez zazubení, což umožňuje případné malé pootočení jednotlivých bloků.

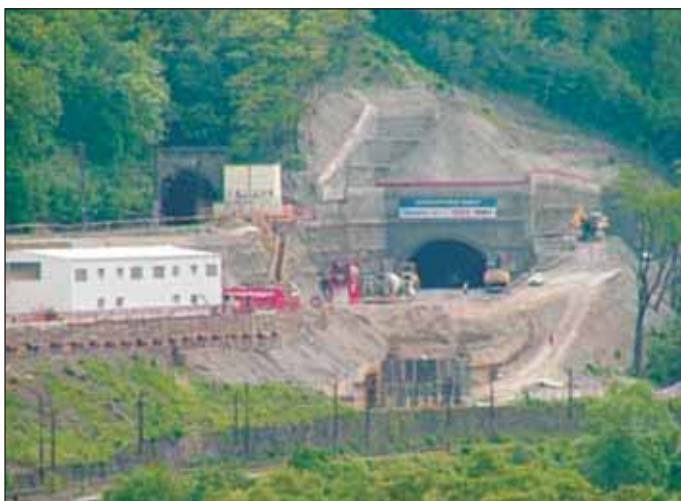
Obr. 6 Východní portál tunelů
Fig. 6 Eastern portal of the tunnels

Trvalé ostění bylo navrženo a realizováno s úseky s vyztuženým i nevyztuženým monolitickým betonem v poměru délek cca 50/50 % a bylo realizováno pomocí posuvných bednění o délce pasů 12,5 m. Druhou, velice citlivou a náročnou konstrukcí byly samotné portály (obr. 6, 7), kdy mezi

The permanent lining was designed and constructed with sections in reinforced concrete and sections in unreinforced, cast in situ concrete, with the ratio of approximately 50/50 per cent. The 12.5m long blocks were cast using travelling forms. The other very sensitive and difficult structures were the portals themselves (see Figures 6 and 7), where rock pillars originated between the cut-and-cover tunnels and mined tunnels with the minimum width of 3.5 to 10m. Walls of the pillars were formed by a 15 – 27m high double-stage, vertical, anchored micropile wall consisting of steel tubes. The micropile walls were stabilised by 8 – 22m long permanent cable anchors. The final treatment of the walls was carried out by shotcrete. The roots of anchors are fixed in the crown area of an old railway tunnel. For that reason exceptional attention was paid to the old tunnel lining during the anchoring and grouting operations. The use of the old railway tunnel is also interesting. It is expected that it will serve as a cycle track connecting the park existing in front of Praha Hlavní Nádraží station and the area of Balabenka.

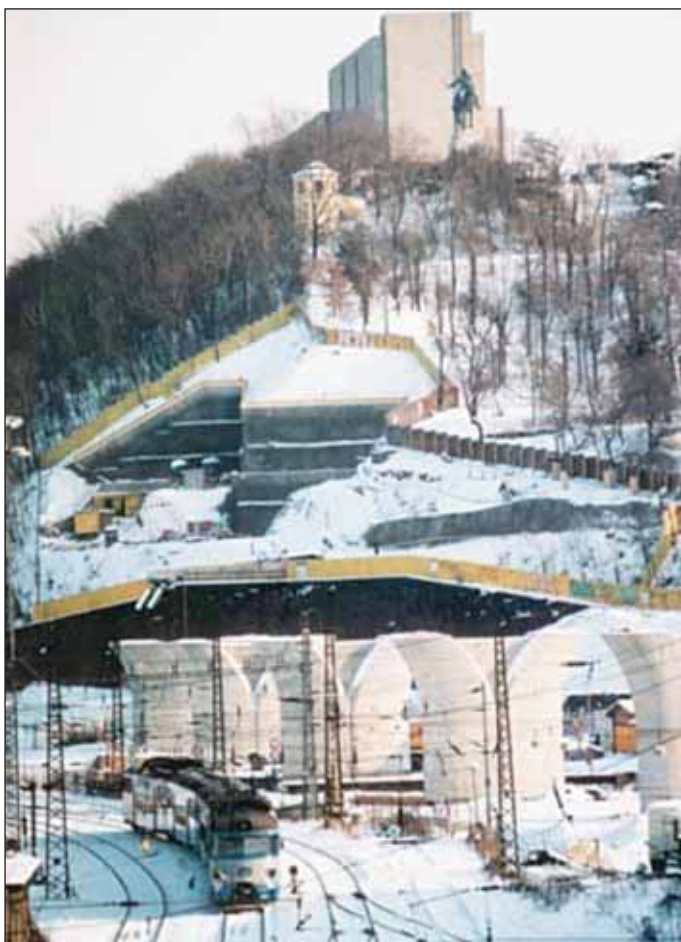
Obr. 7 Západní portál tunelů
Fig. 7 Western portal of the tunnels

hloubenými a raženými tunely vznikly horninové pilíře min. šířky od 3,5 do 10 m. Stěny pilířů byly tvořeny dvoustupňovou svislou kotvenou mikropilotovou stěnou z ocelových trubek s výškami od 15 do 27 m. Pro stabilizaci mikropilotových stěn byly použity trvalé lanové kotvy délek od 8 do 22 metrů. Konečná úprava stěn byla provedena ze stříkaného betonu. Kořeny kotev jsou upnuty do klenbových oblastí starého železničního tunelu, a proto byla při jejich instalaci a injektování věnována mimořádná pozornost i ostění starého tunelu. Rovněž budoucí využití starého železničního tunelu je zajímavé, protože se předpokládá, že bude sloužit jako cyklostezka spojující park před stanicí Praha hlavní nádraží a oblast Balabenky.

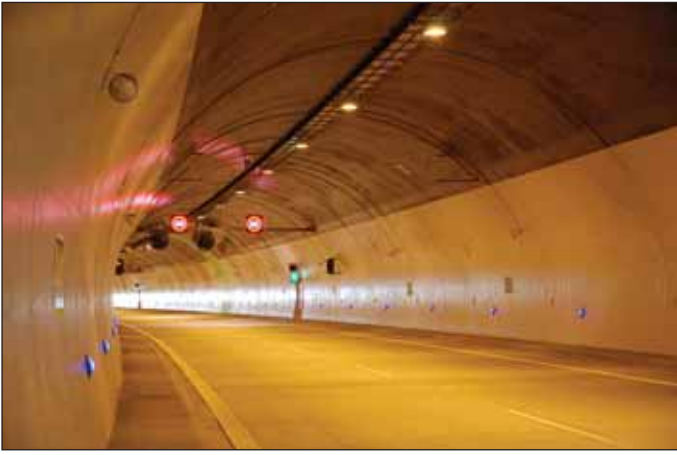
Obr. 8 Pohled do tunelu (foto Pechman)
Fig. 8 View down the tunnel (photo Pechman)

Both tunnel tubes have identical spatial parameters of a T9.5 category unidirectional tunnel; the structural design is also identical. The carriageway passing through the tunnel is superelevated and the curb-to-curb width is 9.50m. The height of the clearance profile above the roadway is 4.80m. The minimum width of the walkways, running on both sides of the tunnel, is 1.10m. The net width of the tunnel is 12.204m (see Figures 8 and 9).

Oba tunely mají stejné prostorové parametry jednostranného dvoupruhového tunelu kategorie T9,5 a stejné konstrukční uspořádání. Dopravní pás v tunelu má jednostranný příčný sklon a šířku mezi obrubníky 9,50 m. Výška průřezného průřezu nad vozovkou je 4,80 m. Oboustranné chodníky mají šířku minimálně 1,10 m. Tunel má světlou šířku 12,204 m (obr. 8, 9).

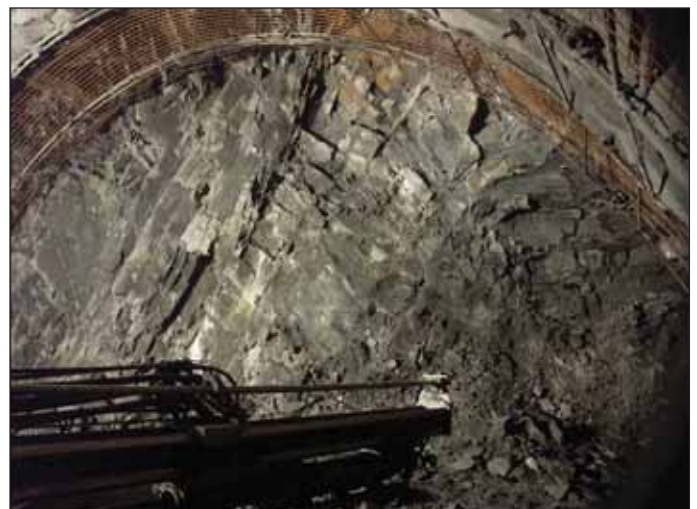
Obr. 10 Strmě uložené aleuopelity v čelbě kaloty s antiformní strukturou vpravo (tunelová trouba B, km 141,864) (foto Stach)

Fig. 10 Steeply bedded aleuopelites at the top heading face, with an anti-form structure on the right-hand side (tunnel tube B, km 141.864) (photo Stach)

Ražba tunelu probíhala ve skalním podloží neproduktivního karbonu – kulmu. Typickým horninovým prostředím byla kombinace pelitických jílovců a prachovců s drobnými a drobnými pískovci ve formě flyšových souvrství (obr. 10). Rytmičké střídání jílovitých a pískovcových vrstev přináší geotechnické potíže a problémy.

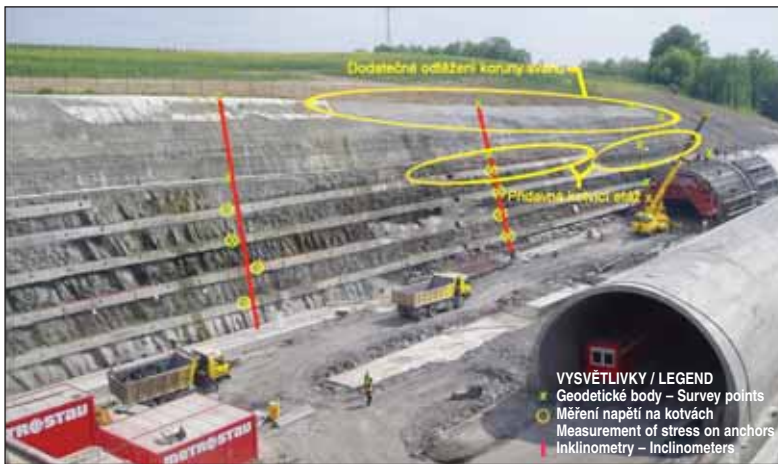
Obr. 11 Schéma rozmístění prvků monitoringu na části jižní stěny stavební jámy hloubeného úseku Brno společně s naznačenou lokalizací dodatečných opatření pro sanaci svahu (foto Stach)

Fig. 11 Layout of monitoring elements on a part of the southern wall of the construction trench for the Brno cut-and-cover section, together with locations of additional slope-stabilising measures (photo Stach)

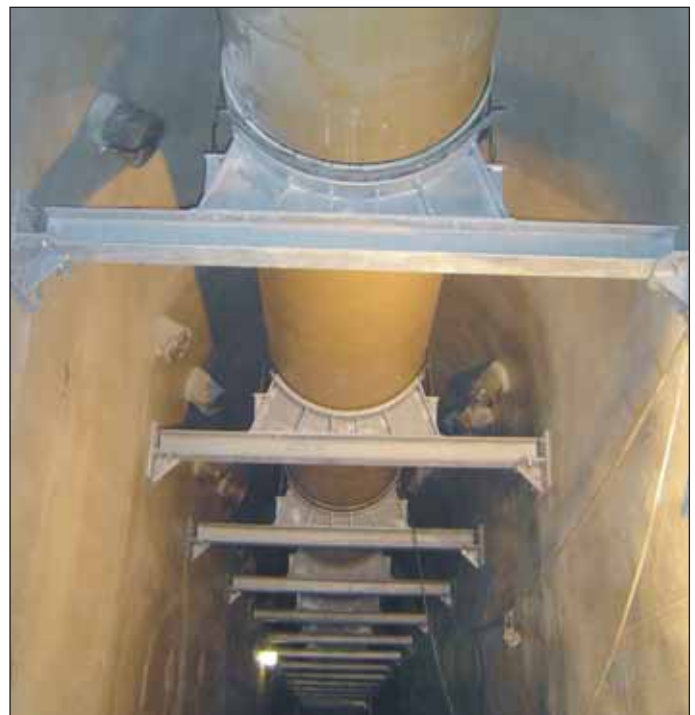
Obr. 16 Uložení kanalizace v kolektoru

Fig. 16 Installation of the sewer in the utility tunnel

For the above reasons, the general designer for the works pursued an objective to ensure gravity evacuation of sewage and storm water. This could be solved only by locating the sewer in the space under the crown of the utility tunnel. This concept raised many doubts and comments regarding the long-term functionality, the construction itself and possibility of maintenance and repairs.

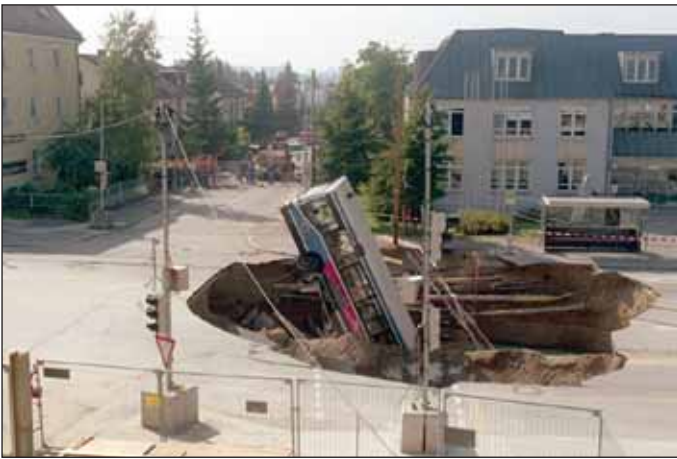
Obr. 17 Autobus zapadlý do krátera po havárii tunelu v Mnichově
Fig. 17 A coach fallen to a crater due to a tunnel collapse in Munich

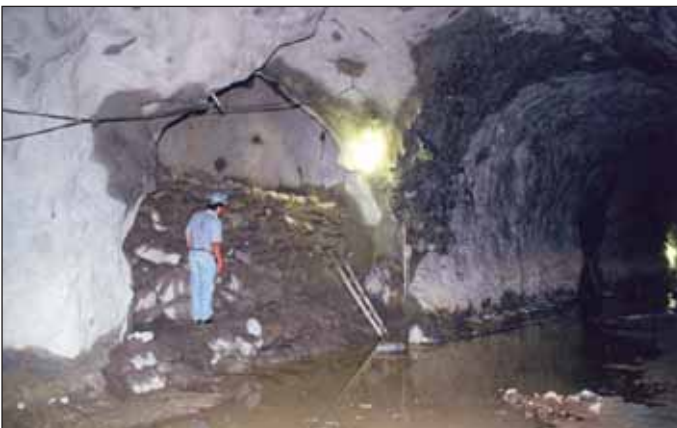
Obr. 19 Havárie opěrové části tunelu, který je součástí elektrárny Queimado v Brazílii
Fig. 19 Breakdown of a sidewall part of a tunnel which is part of Queimado power plant in Brazil

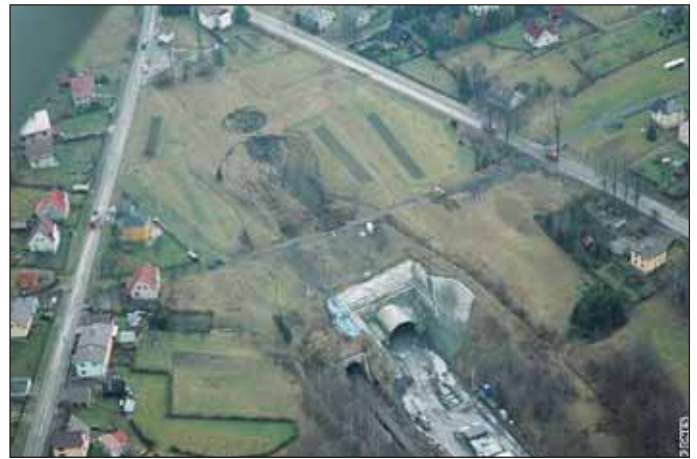
Obr. 18 Povrchový kráter Jablunkovského tunelu (listopad 2009)
Fig. 18 A surface crater after a collapse of the Jablunkov tunnel (November 2009)

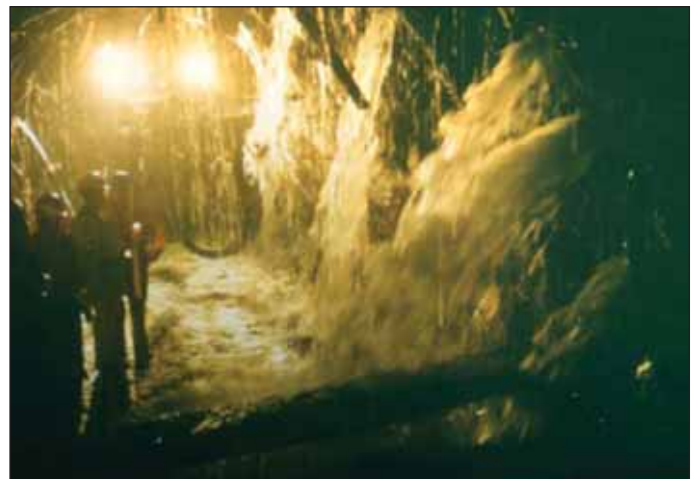
Obr. 20 Průval podzemní vody v tunelu Kaponig v Rakousku
Fig. 20 Groundwater breakdown in the Kaponig tunnel, Austria

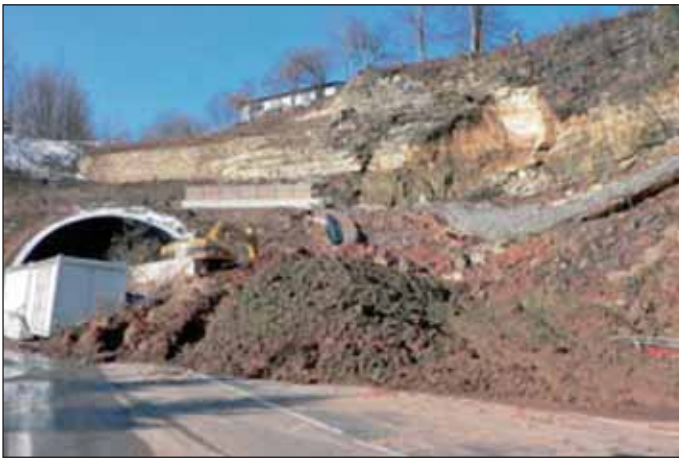
Obr. 21 Havárie portálové stěny v Hřebeči v dubnu 1995
Fig. 21 Collapse of a portal wall in Hřebeč, April 2006

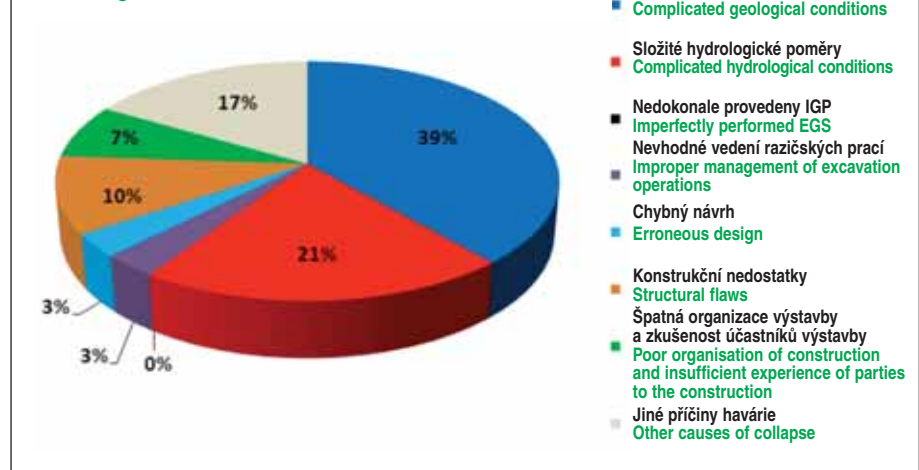
Procentuální zastoupení jednotlivých faktorů v ČR
Percentage of contribution of individual factors in the CR

Obr. 22 Procentuální zastoupení jednotlivých faktorů způsobujících havárie podzemních staveb v ČR v posledních 15 letech

Fig. 22 Percentage of individual factors causing collapses of underground structures in the CR during previous 15 years

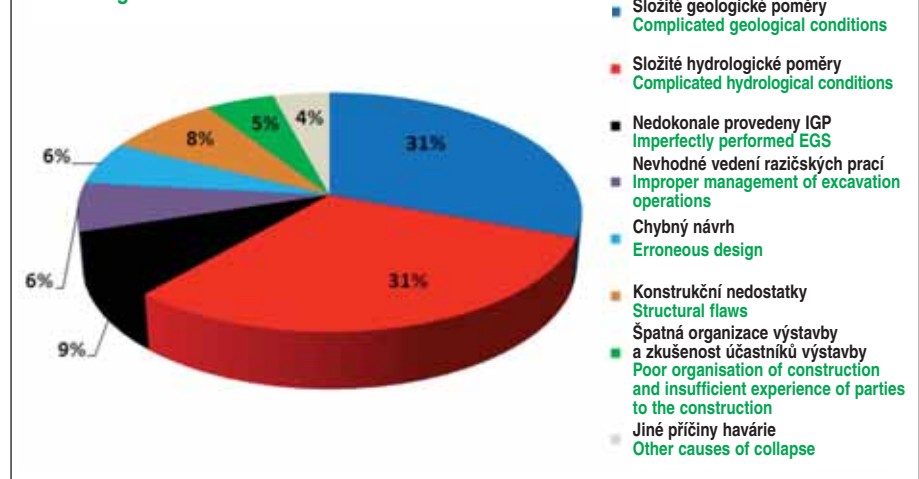
Procentuální zastoupení jednotlivých faktorů ve světě
Percentage of contribution of individual factors in the world

Obr. 23 Procentuální zastoupení jednotlivých faktorů způsobujících havárie podzemních staveb ve světě v posledních 15 letech

Fig. 23 Percentage of individual factors causing collapses of underground structures in the world during previous 15 years
