KOMPLEXNÍ ZKOUŠKY POŽÁRNĚBEZPEČNOSTNÍCH ZAŘÍZENÍ A BEZPEČNOSTNÍCH SYSTÉMŮ TUNELU KOMOŘANY–CHOLUPICE STAVBY SOKP 513 SE SIMULACÍ REÁLNÉHO POŽÁRU ZA VYUŽITÍ AEROSOLU (TECHNICKÁ INFORMACE)

COMPREHENSIVE TESTING OF FIRE PROTECTION EQUIPMENT AND SAFETY SYSTEMS IN THE KOMOŘANY-CHOLUPICE TUNNEL ON PRAGUE CITY RING ROAD CONSTRUCTION LOT 513, WITH A REAL FIRE SIMULATION USING AEROSOL (TECHNICAL INFORMATION)

VIDEODETEKCE V TUNELECH 513 A 514 SILNIČNÍHO OKRUHU KOLEM PRAHY VIDEO DETECTION SYSTEM IN TUNNELS IN CONSTRUCTION LOTS 513 AND 514 OF THE PRAGUE CITY RING ROAD

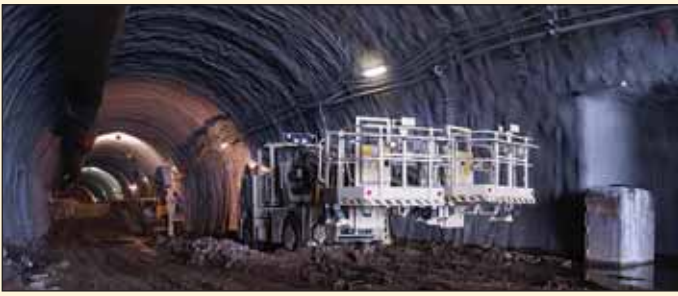
Obr. 7 Horizontální členění výrubu a rampa do kaloty
Fig. 7 Horizontal excavation sequence and the ramp to the top heading

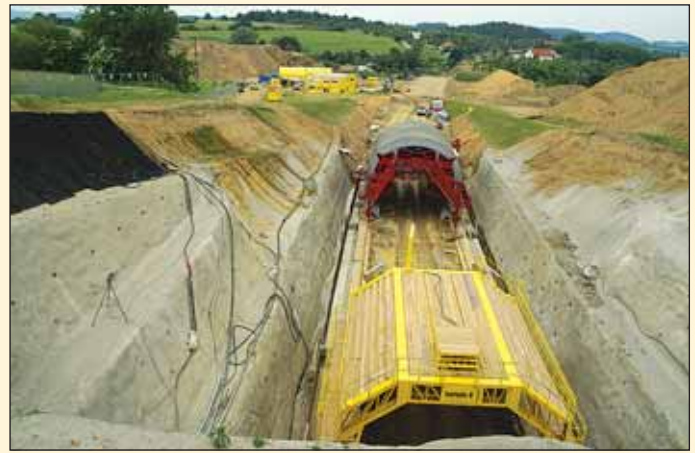
Obr. 9 Sestava pro izolování a betonáž ostění – nová etapa v životě tunelu
Fig. 9 Gantry-type scaffold to install the waterproofing and a tunnel form traveler – a new stage in the life of the tunnel

K prorážce kaloty došlo dne 18. 5. 2010 v odpoledních hodinách (obr. 8). Ražený úsek délky 350 m byl vyražen za 160 dní průměrnou rychlostí ražby 2,2 m/den. V současné době je již ražba tunelu dokončena, v raženém tunelu probíhá betonáž základových pasů a spodní klenby definitivního ostění (obr. 9). V hloubeném úseku tunelu je vybetonován první blok betonáže a ve všech měřických profilech došlo k ustálení deformací. Investorem stavby je Správa železniční dopravní cesty, geomonitoring provádí firma ARCADIS Geotechnika, stavbu provádí firma Subterra a realizační dokumentaci zajišťuje firma IKP Consulting Engineers.

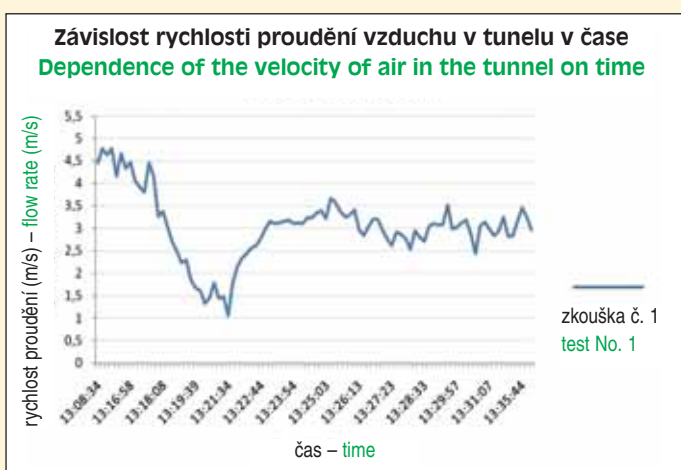
Graf 1

- Rychlost a směr proudění vzduchu včetně zplodin hoření v zasažené tunelové troubě stacionárními a mobilními anemometry včetně digitálního záznamu – viz graf 1
- Průběžné měření teplot v zasažené tunelové troubě pomocí termočlánků umístěných nad ohniskem požáru (4 ks), na stativech ve

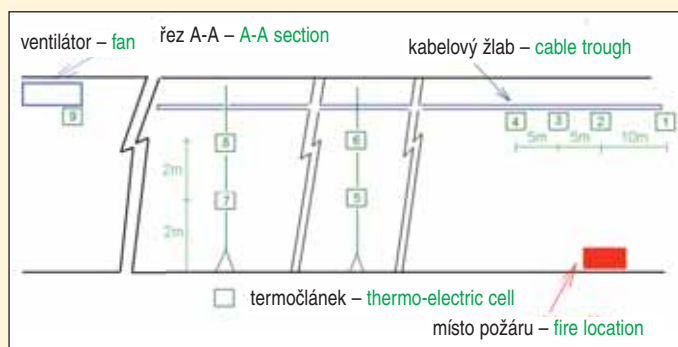
Obr. 2 Schéma rozmístění měřicích zařízení
Obr. 2 Schéma rozmístění měřicích zařízení

vzdálenosti 25 a 70 m od ohniska požáru (4 ks) a na nejbližším proudovém ventilátoru ve směru proudění zplodin hoření (1 ks) – viz obr. 2.

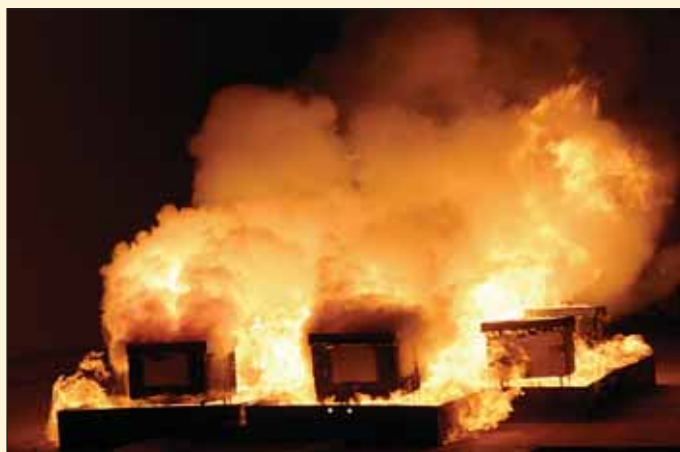
Obr. 3 Snímek z komplexní zkoušky
Obr. 3 Snímek z komplexní zkoušky

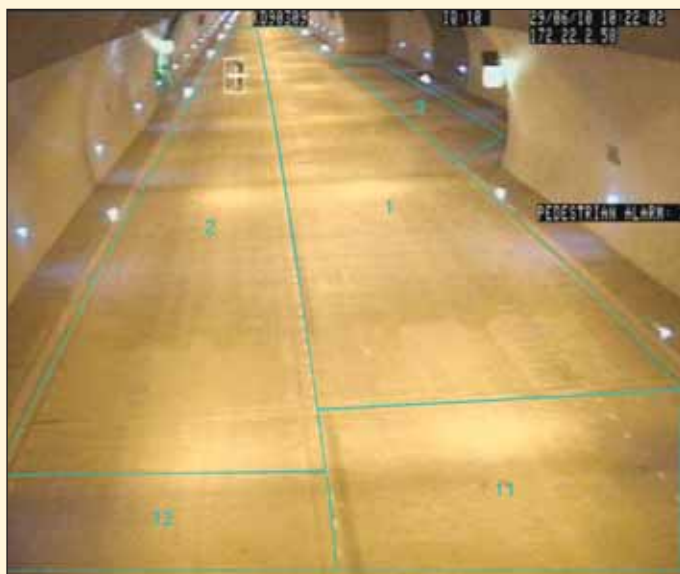
Obr. 1 Náhled jedné z kamer s virtuálními smyčkami a detekovaným incidentem (chodec)

Fig. 1 Image provided by one of cameras, with virtual loops and an incident (a pedestrian) detected in it

kameru. Sekundárně pak probíhá hlášení přes binární kontakty. Systém videodetekce je plně integrován do řídicího systému včetně ovládní a kvitací alarmů. Samozřejmostí je automatické řízení videodetekce na principu scénářů a automatické přepínání alarmových monitorů. V případě tunelů na pražském okruhu se jedná o distribuovaný systém, kdy detekční karty jsou spolu s příslušenstvím umístěny v technologických místnostech v tunelových propojkách. Do těchto propojek jsou také svedeny videosignály z kamer z příslušné sekce tunelu. Na přiloženém obrázku 1 je náhled jedné z kamer s virtuálními smyčkami a detekovaným incidentem (chodec).
