ZPRÁVY Z TUNELÁŘSKÝCH KONFERENCÍ / NEWS FROM TUNNELLING CONFERENCES

EXKURZE NA RAŽBU DRUHÉ TUNELOVÉ TROUBY DÁLNIČNÍHO TUNELU BOSRUCK

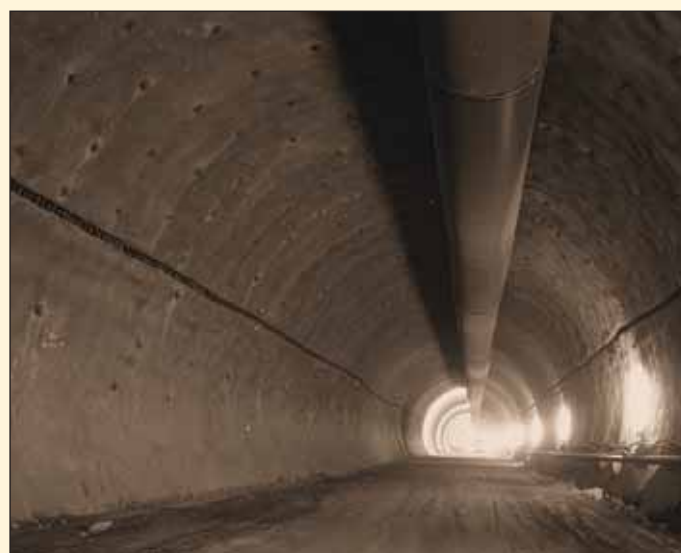
Obr. 2 Kompenzační prvky v primárním ostění

Fig. 2 Compensation elements in primary lining

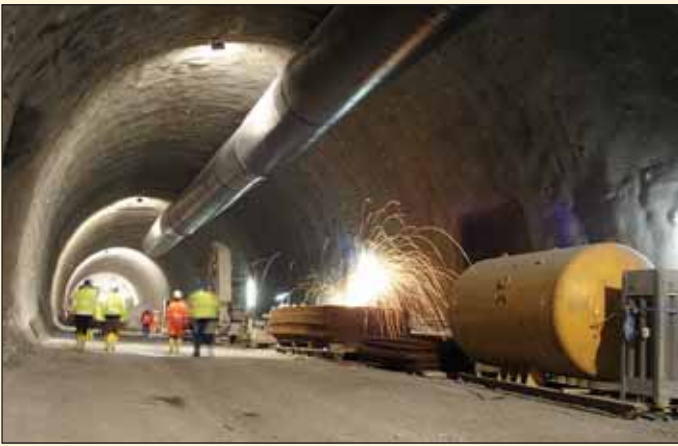
Obr. 3 Upravená počva v úseku s bobtnavými horninami
Fig. 3 Modified invert in the section passing through swelling ground

pozornost je věnována zejména průchodu problematickým pásmem „Haselgebirge“. Vzhledem k citlivosti horninového masivu na vodu, která způsobuje bobtnání anhydritu, hraje zásadní roli dokonalé odvodnění a minimalizace použití technologické vody. Vrtání pro trhací práce a kotvení proto probíhá bez vodního výplachu a používá se pouze výplach vzduchem. Vzhledem k očekávaným deformacím výrubu byly do ostění navrženy kompenzační elementy, které jsme měli možnost vidět i na tunelech Strengen, nebo Tauern (viz obr. 2). Při průchodu problematickým úsekem se však očekávané deformace neprojeví a od dalšího osazování kompenzačních elementů bylo upuštěno. Při exkurzi v tomto úseku nás zaujala perfektně upravená a absolutně suchá počva tunelu (viz obr. 3). Klíčem k úspěchu při ražbě v tak složitých geotechnických podmínkách je technologická kázeň a sebranost osádky na čelbě. Ta se projevuje mimo jiné i vysokým pracovním nasazením.

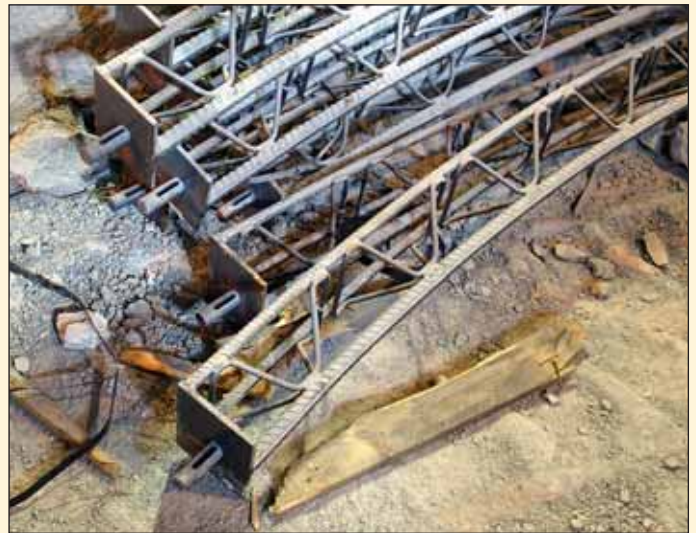
Obr. 4 Čepy pro napojení výztužných rámu
Fig. 4 Reinforcing frames connecting pins

Průměrně je na tunelu za 24 hodin vyraženo 6 záběrů délky 1,7 m, přičemž rekord je 8 záběrů za 24 hodin. Kromě zručnosti tunelářů přispívají k vysokému výkonu i promyšlené detaily zjednodušující práci. K nim patří např. detail napojení výztužných rámu primárního ostění mezi kalotou a jádrem. Zatímco rámy v kalotě jsou klasicky spojovány šroubovanými spoji, které známe i z našich tunelů, styk rámu mezi kalotou a jádrem zajišťuje pouze čep, který umožňuje po nasazení rámu s protikusem rychlé upnutí pomocí ocelového klínu. Princip napojení je zřejmý z obr. 4. Obdobný způsob napojování rámu jsme později viděli na exkurzi CzTA na tunelech Lichtenholz a Kulch v SRN. K ražbě druhé tunelové trouby patří i tunelové propojky, které spojují nově ražený tunel s tunelem provozovaným. Pohled do jedné z nich je znázorněn na obr. 5. Provizorní stěna z hobry a jednoduché dveře na konci oddělují propojku od provozovaného tunelu.

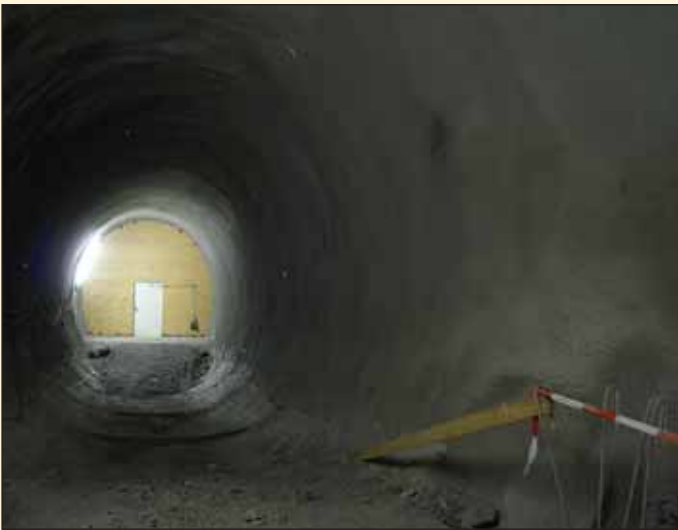
Obr. 5 Primární ostění tunelové propojky
Fig. 5 Primary lining of tunnel cross passage

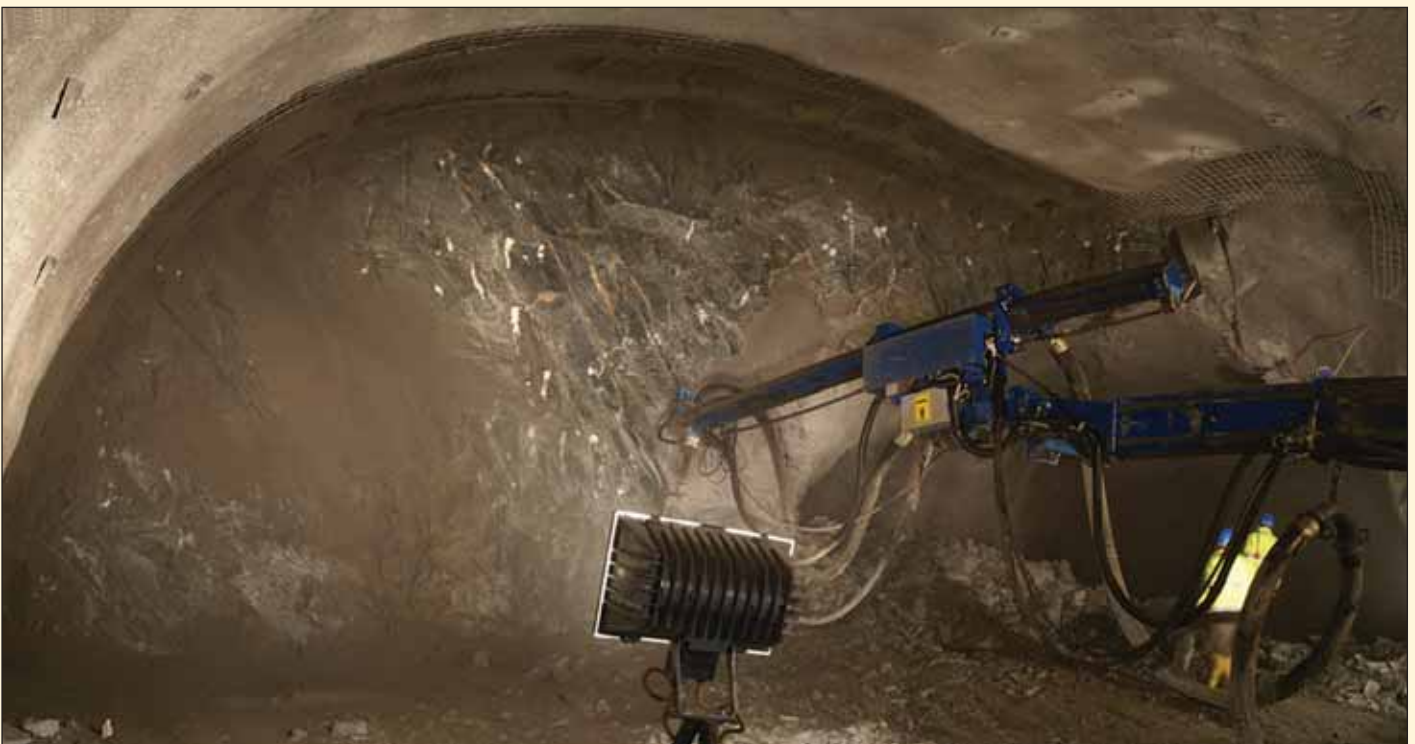
Obr. 6 Čelba v místě zálivu při ražbě od jihu
Fig. 6 Excavation face in the lay-by location when driving from the south

Po prohlídce čelby na severní straně tunelu jsme přešli na jižní portál a prohlédli si méně problematickou jižní část tunelu, kde právě probíhalo rozšíření standardního profilu tunelu na nouzový záliv. Šířka vozovky je v místě zálivu zvětšena o 3,8 m. Stabilní čelbu v místě křížení nouzového zálivu s tunelovou propojkou ukazuje obr. 6. Z něj je patrné, jaký

význam kladou rakouští tuneláři kotvení a preciznímu provádění primárního ostění. To má plnou tloušťku již ve druhém záběru od čelby. Ve druhém záběru od čelby je také provedeno plnohodnotné zakotvení kaloty. Hlavy kotev nejsou zastříhány do ostění a jejich vizuální kontrola umožňuje podle deformace plechu sledovat, jak je kotva namáhána.

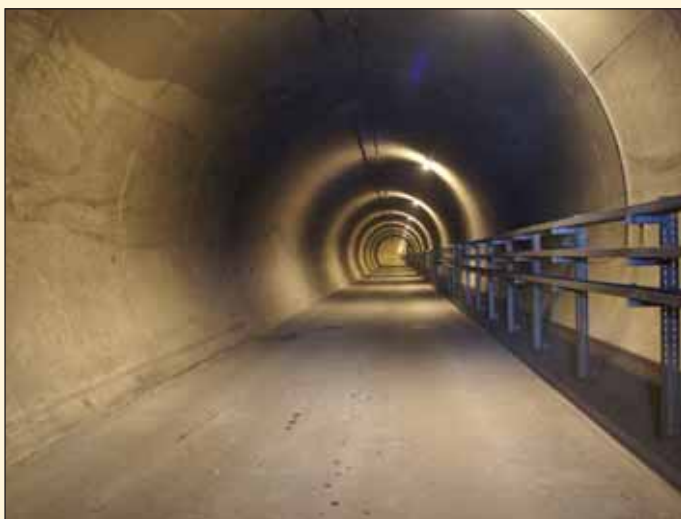
Obr. 7 Větrací a odvodňovací štola s definitivním ostěním
Fig. 7 Ventilation and drainage gallery with a final lining

Po návštěvě obou čelb pokračovala exkurze návštěvou větrací a odvodňovací štoly. Ta je částečně zajištěna pouze primárním ostěním ze stříkaného betonu, částečně monolitickým ostěním. Pohled do štoly zajištěné monolitickým ostěním ukazuje obr. 7. Štola je s provozovaným tunelem spojena tunelovými propojkami a slouží zároveň jako úniková cesta. Jednou takovou propojkou ústící do nouzového zálivu jsme se také do štoly dostali. Propojka stejně jako navazující úsek větrací a odvodňovací štoly byly zajištěny pouze primárním ostěním. Obr. 8 ukazuje pohled do štoly a vpravo odbočku do tunelové propojky. Propojka je od štoly a nouzového zálivu oddělena požárně odolnými dveřmi s panikovým kováním a je přetlakově větrána. Prostor propojky slouží jako čekací prostor a případný návštěvník je informován prostřednictvím tabule vpravo přede dveřmi (viz obr. 9), že se nachází v bezpečném prostoru a záchraně složky již k němu míří. S dispečinkem tunelu může hovořit po stisknutí tlačítka telefonem.

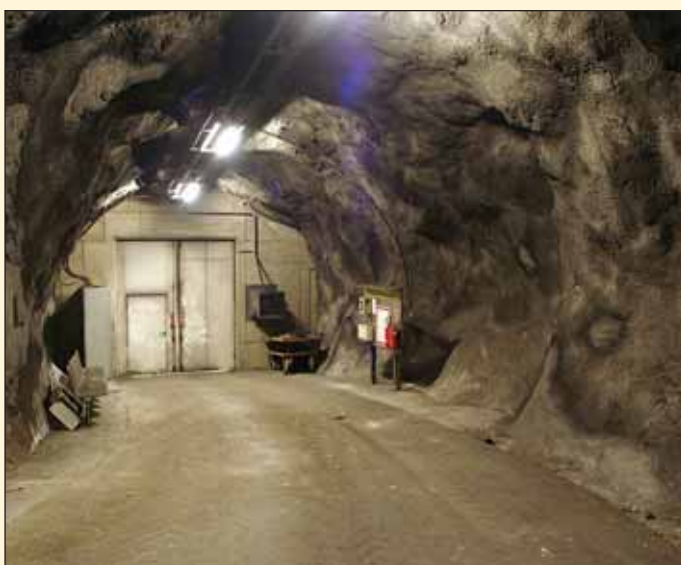
Obr. 9 Bezpečný prostor v propojce do štoly
Fig. 9 Safe space in the passage to the gallery

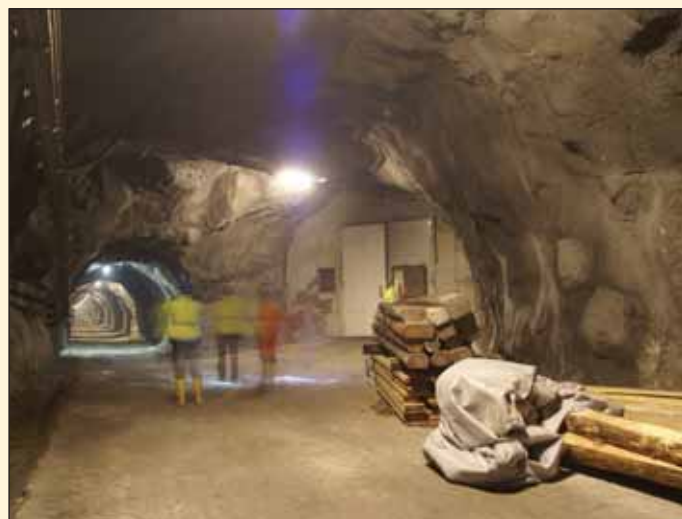
Obr. 8 Větrací a odvodňovací štola ve stříkaném betonu
Fig. 8 Ventilation and drainage gallery lined with shotcrete
