# PRVNÍ ZKUŠENOSTI ZE ZKUŠEBNÍHO PROVOZU BRUSNICKÉHO, DEJVICKÉHO A BUBENEČSKÉHO TUNELU MĚSTSKÉHO OKRUHU V PRAZE

## INITIAL EXPERIENCE FROM TRIAL OPERATION OF THE BRUSNICE, DEJVICE AND BUBENEČ TUNNELS ON THE CITY CIRCLE ROAD IN PRAGUE

ALEXANDR BUTOVIČ

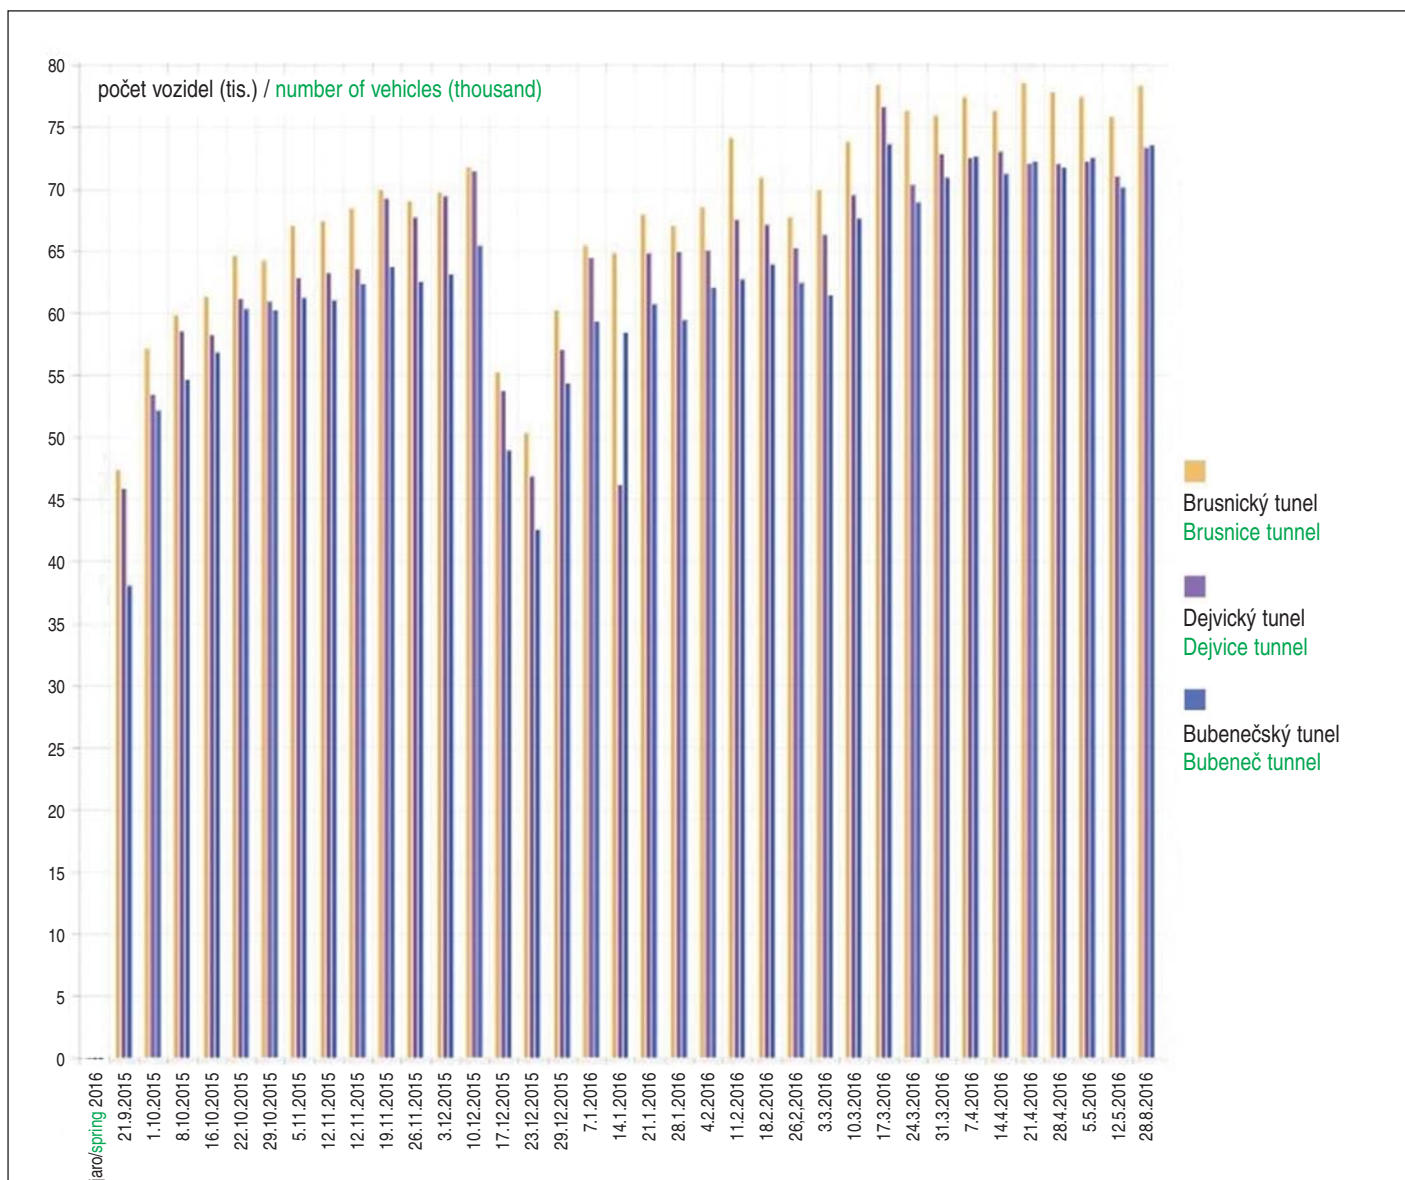
Graf 1 Vývoj denních intenzit dopravy v TKB (v obou směrech)  
Graph 1 Development of daily traffic flow volumes (in both directions)

**Doprava v tunelech je plynulá a bezpečná.** I s ohledem na roční variace dopravy lze konstatovat, že stále dochází k mírnému nárůstu intenzit dopravy (graf 1).

**Traffic in the tunnels is fluent and safe.** Taking into consideration the annual variations in traffic flows, it is even possible that a continual moderate increase in the traffic flow takes place (see Graph 1).

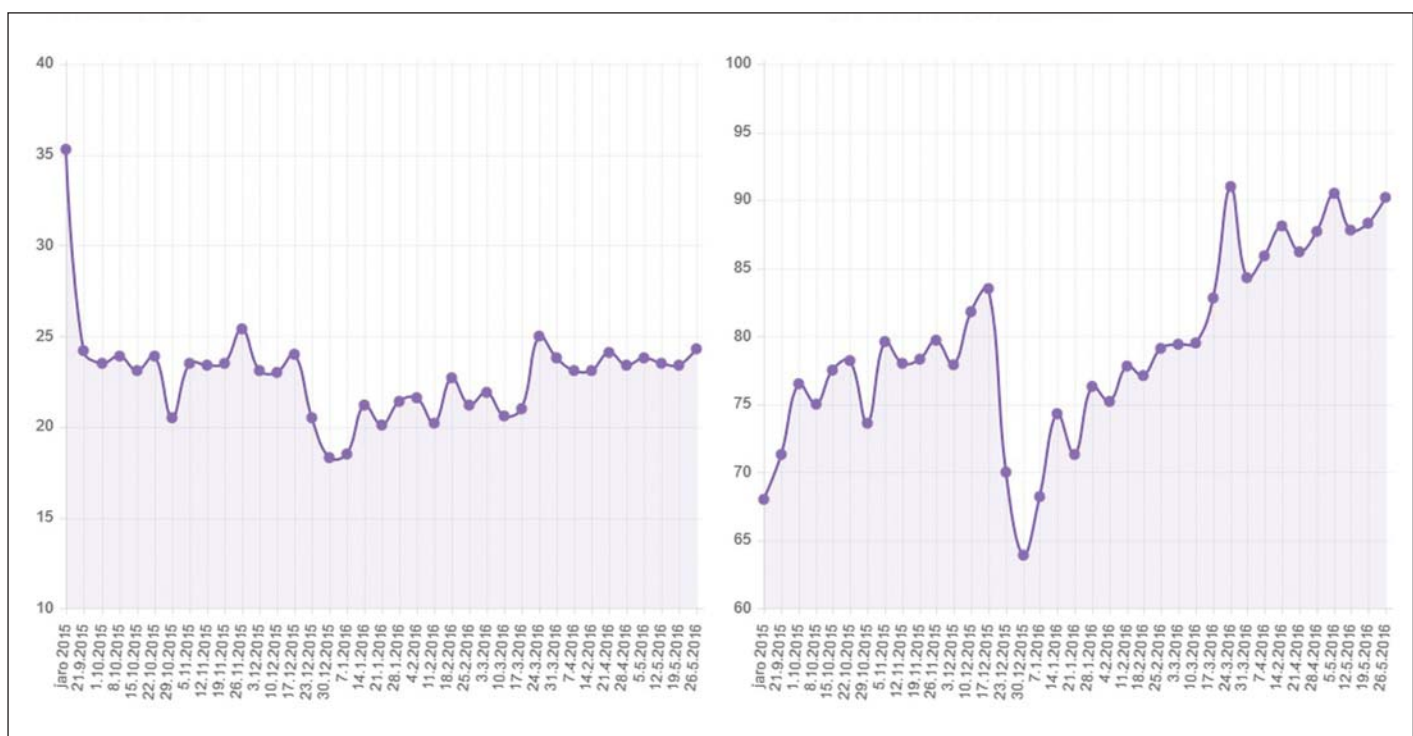
Graf 3 Intenzity dopravy na povrchové komunikační síti, vlevo v ulici Veletržní, vpravo v ulici V Holešovičkách (v tis. vozidel)  
Graph 3 Traffic flow volumes on the at-grade road network, left Veletržní street, right V Holešovičkách street (in thousands of vehicles)

TSK hlavního města Prahy průběžně monitoruje počty projíždějících vozidel na vybraných významných charakteristických profilech komunikací v Praze (místa vybavená automatickými zařízeními pro trvalé sčítání projíždějících automobilů). Vývoj intenzit dopravy je patrný na níže uvedených grafech 3 až 5.

The TSK of the City of Prague continually monitors the numbers of passing vehicles at selected characteristic road profiles in Prague (places equipped with automatic traffic census facilities). The development of traffic flow volumes is obvious on Graphs 3 through to 5 presented below.

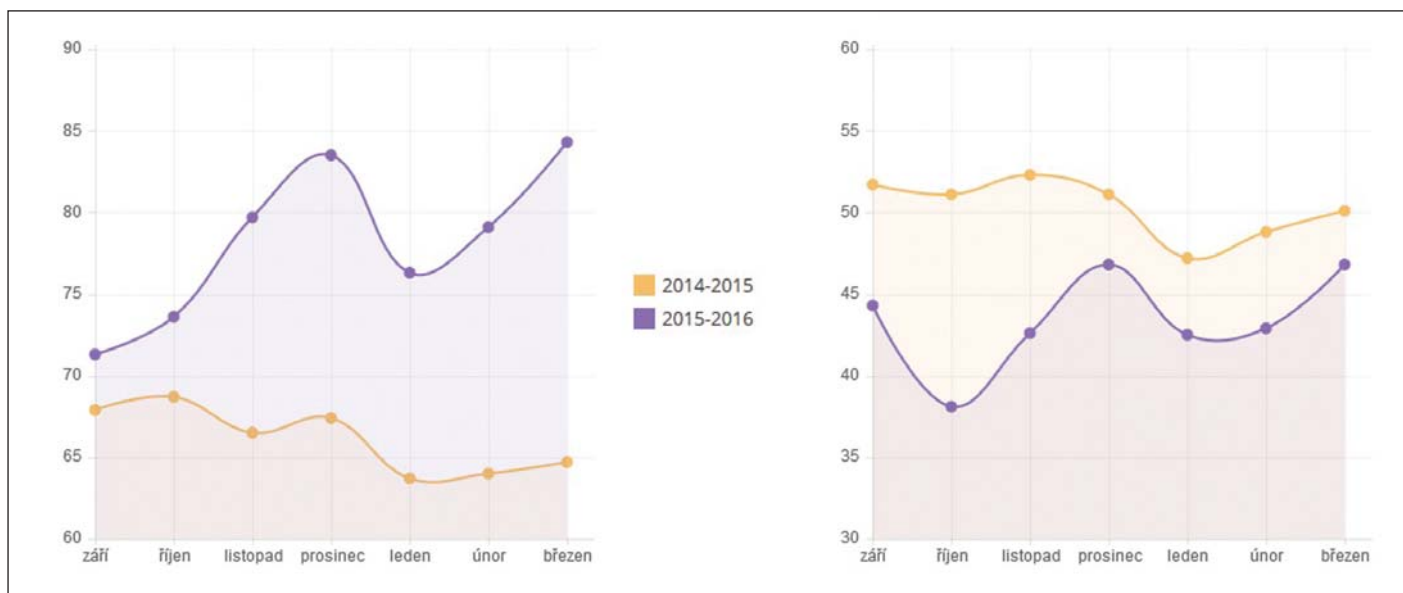
Graf 6 Intenzity dopravy na povrchové komunikační síti, vlevo v ulici Holešovičkách, vpravo v ulici Argentinská (v tis. vozidel)  
Graph 6 Traffic flow volumes on the at-grade road network, left V Holešovičkách street, right Argentinská street (in thousands of vehicles)

V závislosti na ročních variacích dopravy je na vybraných komunikacích provedeno porovnání se stavem dopravy ve stejném období před uvedením TKB do zkušebního provozu (graf 6, 7).

A comparison with the traffic state in the same period before putting the BTC to trial operation is carried out on selected roads, with the annual variations of traffic taken into account (see Graphs 6 and 7).

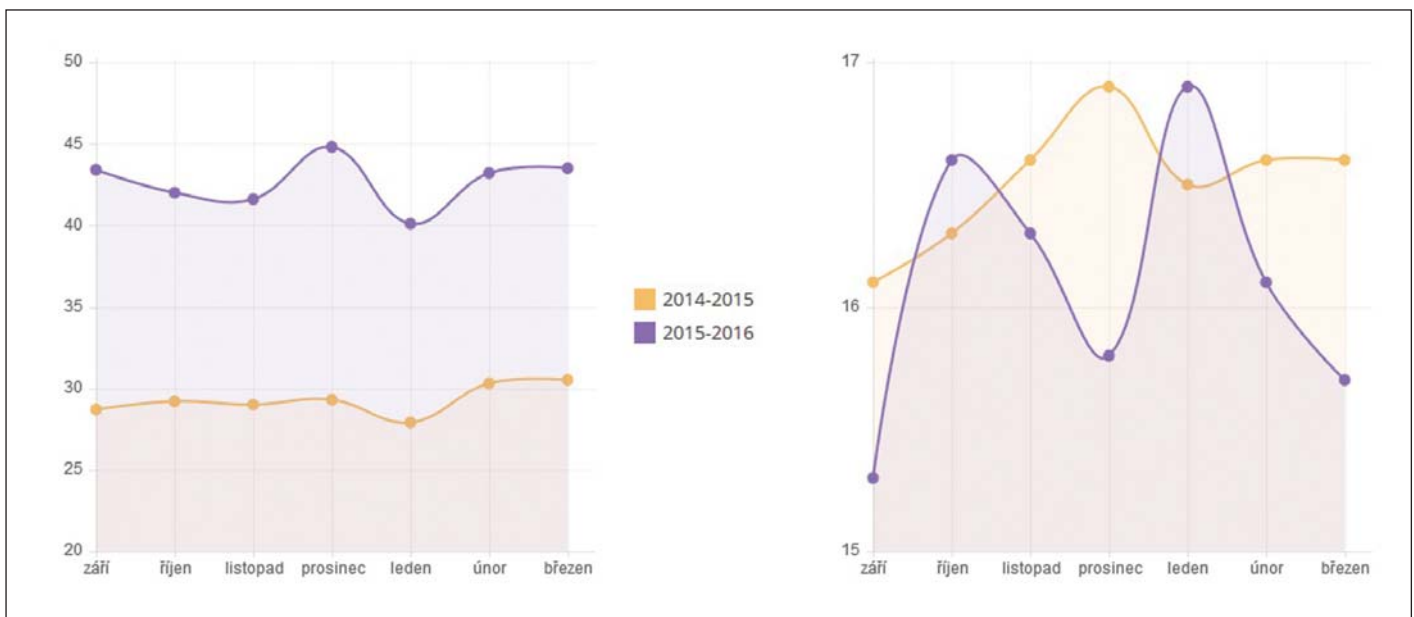
Graf 7 Intenzity dopravy na povrchové komunikační síti, vlevo v ulici Patočkova, vpravo v ulici Jugoslávských partyzánů  
Graph 7 Traffic flow volumes on the at-grade road network, left Patočkova street, right Jugoslávských partyzánů street

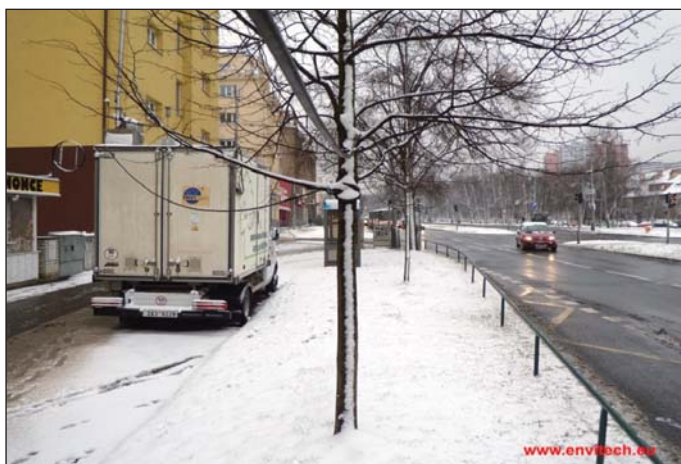
Obr. 3 Měřicí vůz v ulici Patočkova  
Fig. 3 Measurement vehicle in Patočkova Street

**Při měření v topné sezoně 2016 nebylo možno jednoznačně prokázat dominantní vliv dopravy na kvalitu ovzduší (obr. 3). Situaci ve městě v tomto období prokazatelně ovlivňují i další zdroje (vzdálenější liniové zdroje, lokální topeniště apod.) a samozřejmě aktuální meteorologické podmínky.** Další měření proběhne v období od 22. 8. 2016 do 18. 9. 2016.

**It was not possible to unambiguously prove the dominant influence of traffic on the quality of air (see Fig. 3) during measurements in the heating season 2016. In this season, the situation in the city is provably affected even by other sources (more remote linear sources, local furnaces etc.) and, of course, by current meteorological conditions.** Next measurements will take place during the period from 22/08/2016 to 18/09/2016.
