# Tunnel

ČASOPIS ČESKÉHO TUNELÁŘSKÉHO KOMITÉTU  
A SLOVENSKEJ TUNELÁRSKEJ ASOCIÁCIE ITA/AITES  
PODZEMNÍ STAVBY (VÝVOJ, VÝZKUM, NAVRHOVÁNÍ, REALIZACE)

*MAGAZINE OF THE CZECH TUNNELLING COMMITTEE  
AND SLOVAK TUNNELLING ASSOCIATION ITA/AITES  
UNDERGROUND CONSTRUCTION (DEVELOPMENT, RESEARCH, DESIGN, REALIZATION)*

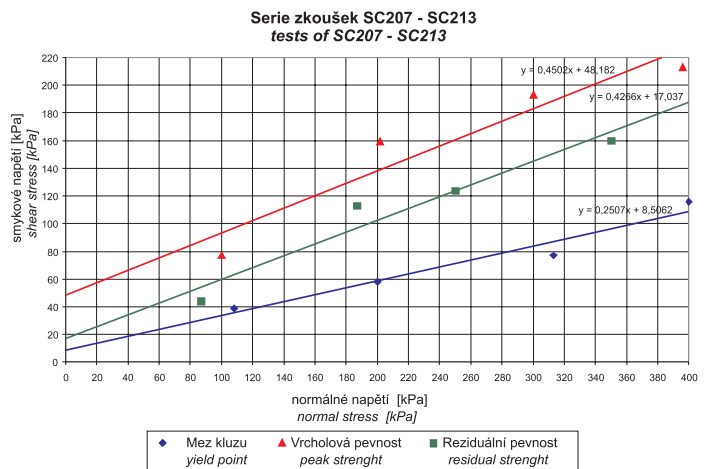
Obr. 8 Pevnostní čáry horniny (neogenní jíl) v rozrážce R2  
Fig. 8 Strength lines of rock (neogene clay) in the test gallery R2

Druhá skupina představuje zkoušky smykové s předurčenou plochou porušení při působení tangenciální (smykové) síly ve směrech orientovaných obdobně jako u zatěžovacích zkoušek – rovnoběžně s osou štoly IIB a kolmo k ní ve vodorovném a svislém směru (obr. 7). Celkem se uskutečnilo 34 zkoušek. Zkoušky se uskutečnily na blocích 50 x 50 x 30 cm, které byly připraveny zatlakováním ocelových rámu do zkoušeného prostředí a postupným odstraňováním okolního jílového materiálu. Čtyři bloky tvořily jednu sérii, v níž každý blok byl namáhán jinou kombinací normálního a tangenciálního napětí až do odloučení bloku usmyknutím v jeho základně. Z velikostí napětí v různých fázích zkoušek jedné série byly pak stanoveny čáry meze kluzu, vrcholové pevnosti a pevnosti reziduální jako regresní přímky v grafu závislosti smykového napětí na napětí normálním – viz obr. 8.

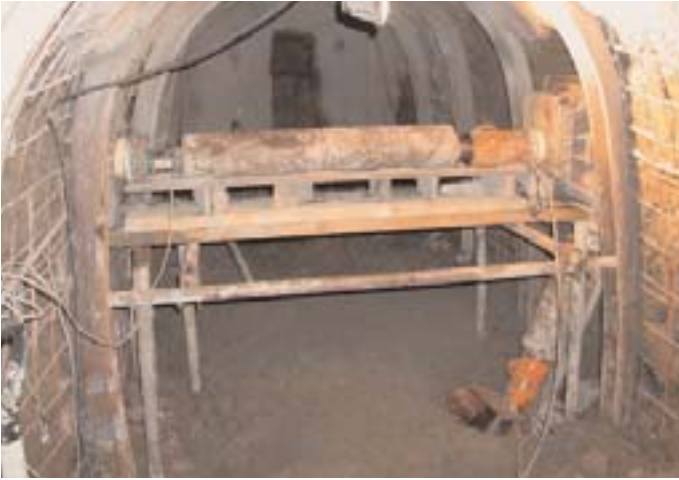
Obr. 7 Příprava smykové zkoušky v rozrážce R1  
Fig. 7 Preparation of a shear test in the test gallery R1

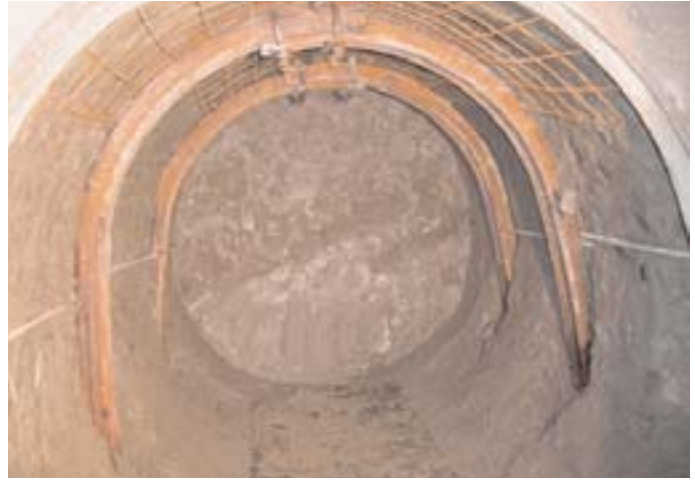
Obr. 9 Příprava měření napjatosti konvergenční metodou v kruhovém profilu rozrážky R2  
Fig. 9 Preparation of stress measuring by convergence method in the circular section of the test gallery R2

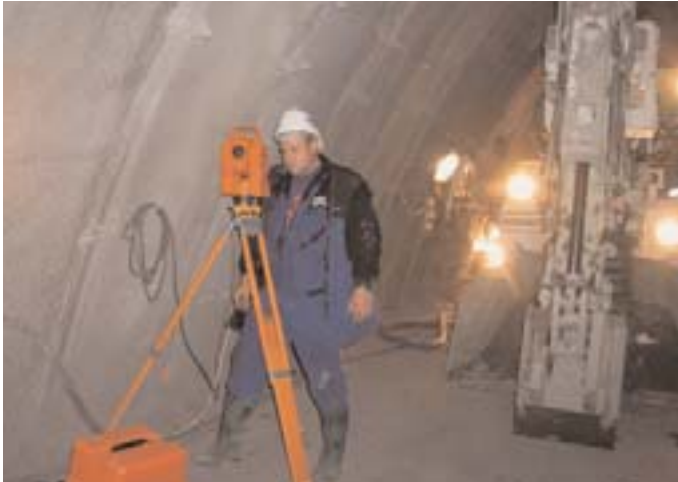
Obr. 12 Geodetické sledování bodů konvergenčního profilu  
Fig. 12 Geodetic monitoring of points of a convergence section

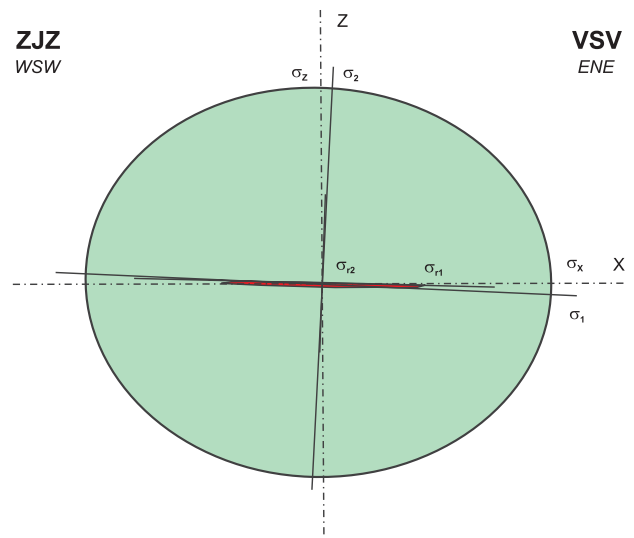
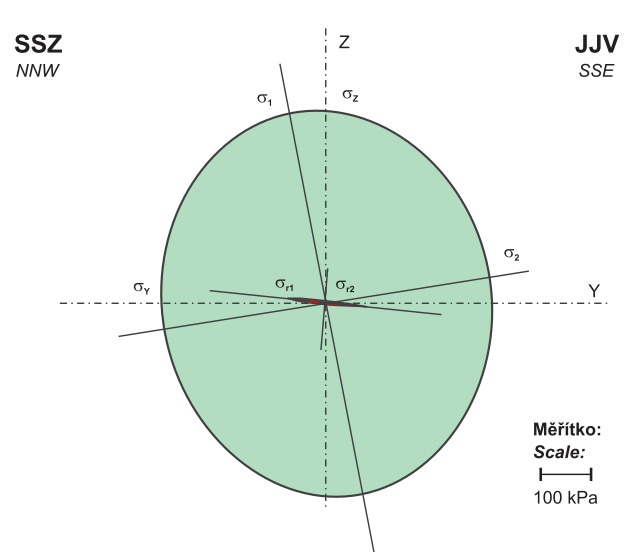
V ROVINĚ SVISLÉ ROVNOBĚŽNÉ S OSOU ŠTOLY IIB  
PARALLEL PLANE WITH IIB GALLERY AXIS

V ROVINĚ SVISLÉ KOLMÉ K OSE ŠTOLY IIB  
NORMAL PLANE WITH IIB GALLERY AXIS

Obr. 11 Elipsy napjatosti v prostoru rozrážky R2  
Fig. 11 Ellipses of stress in the test gallery R2

This measurement submitted the sizes of normal and shear stresses in vertical and horizontal direction in surfaces perpendicular to axes of the cuts, out of which the sizes and directions of tensions that exist in these surfaces were determined and finally calculated by subtraction of the stress evoked by weight of the soil column, whose height was given by distance of axis of the excavation from surface, subtraction of sizes and directions of the residual stress that existed in the massif prior to excavation of the underground work. The measurement showed that there is a horizontal residual tension, which is, in perpendicular direction to the tunnel axis, almost constant at 80 kPa with only minimal deviations with the exception of one short section in area below Vodova street, where an enormous five-fold increase of value of this tension was discovered. In the axial direction, tension in end sections was measured with slightly reduced values (60 kPa), which increased three-fold in the middle sections. Existence of the residual stress can be attributed to preconsolidation of clays by originally high, now denudated overburden (reaching up to 80 m above the current surface); its elevation in the middle section probably to an existence of faulting line. For sizes of tension measured in middle section of the explored area (in test gallery R2 near the designed technological center) see ellipses of tension on Fig. 11.

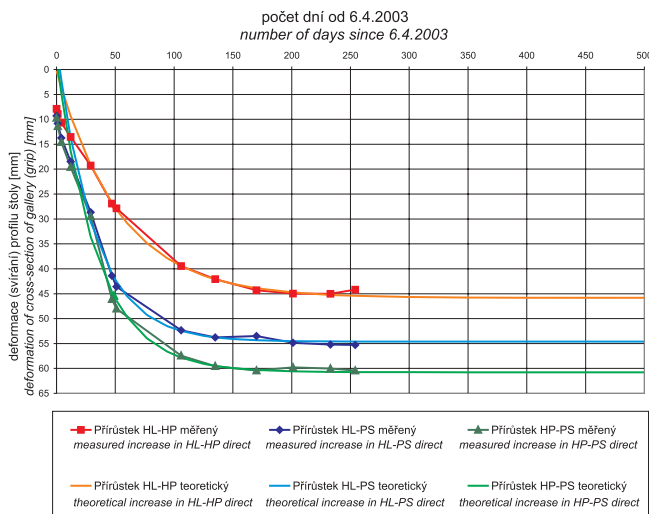
Obr. 13 Průběh deformací konvergenčního profilu štolý ve štole IIB v km 0,860  
Fig. 13 Process of deformation of the convergence section in IIB gallery km 0,860

convergence measurement, approximation of wall centers and the floor were observed – the following charts (Fig. 13) show observed lengths characterized as lines between the points designated HL – point in central section of the left-wall reinforcement, HP – point in central section of the right-wall reinforcement and PS – point on the center of the floor reinforcement. During the leveling measurement, vertical movements were observed beside the previous points also in the floor points at its ends. From these measurements it was possible to calculate inflexions of the floors (difference between measured movements of the floors center and average movements at its ends) and total movements of the gallery profile as an average of measured movements of centers of the reinforcing elements.

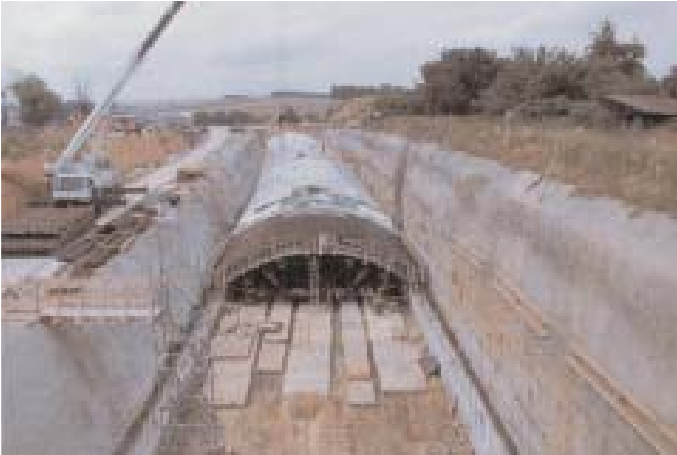
Obr. 3 Výstavba hloubeného tunelu  
Fig. 3 Construction of a cut-and-cover tunnel

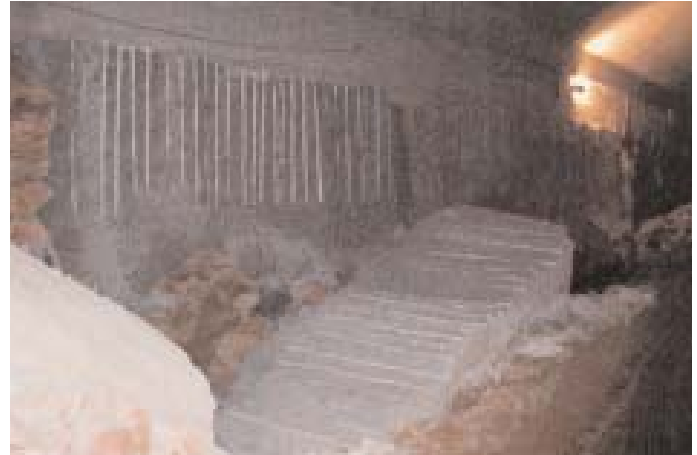
Obr. 4 Úprava podzemních stěn  
Fig. 4 Adjustment of a surface of diaphragm walls

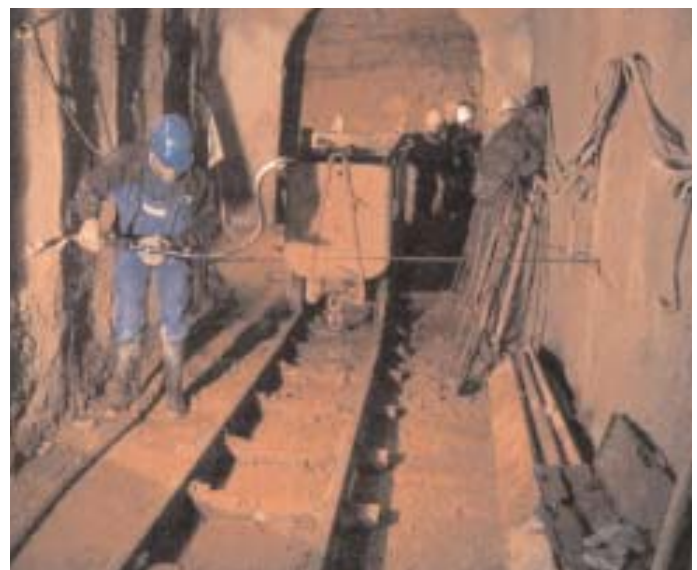
Obr.6 Měření konvergence v kolektoru Kozí  
Fig.6 Convergence measurement in the Kozí collector

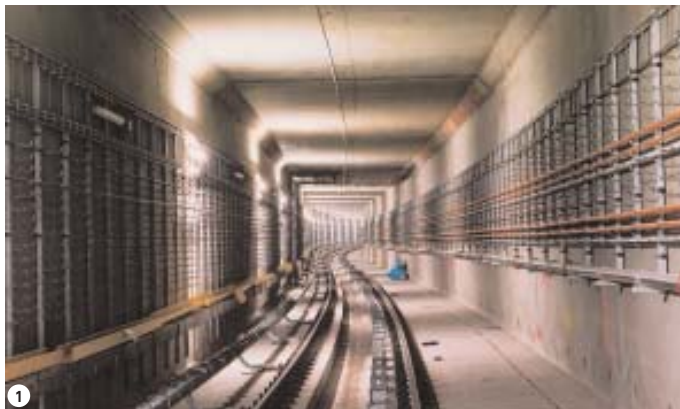
Obr. 1 Vysouvaný tunel v úseku pod Vltavou  
Fig. 1 Tunnel section launched under the Vltava River

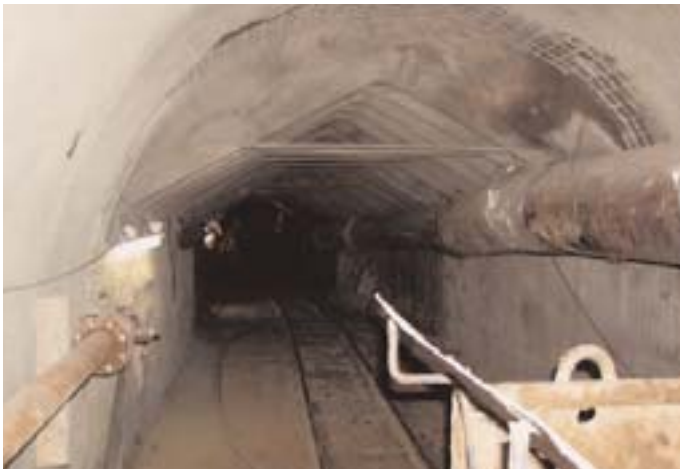
Obr. 2 Ražba sníženého profilu  
Fig. 2 Excavation of the reduced cross section

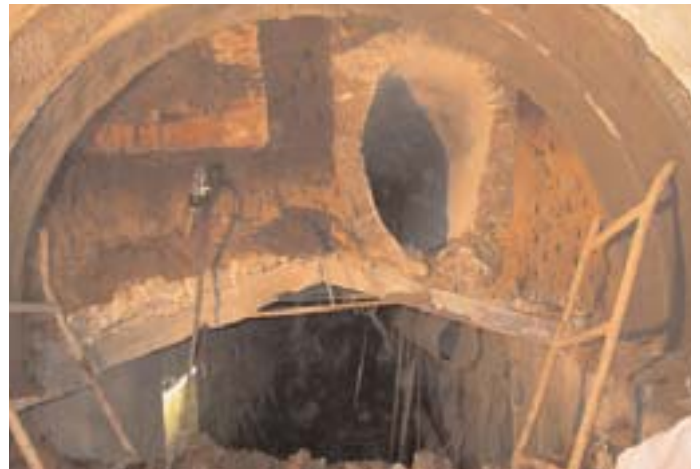
Obr. 3 Dokončování raženého profilu v ulici Koblizná  
Fig. 3 Finishing of the mined profile in Koblizna Street

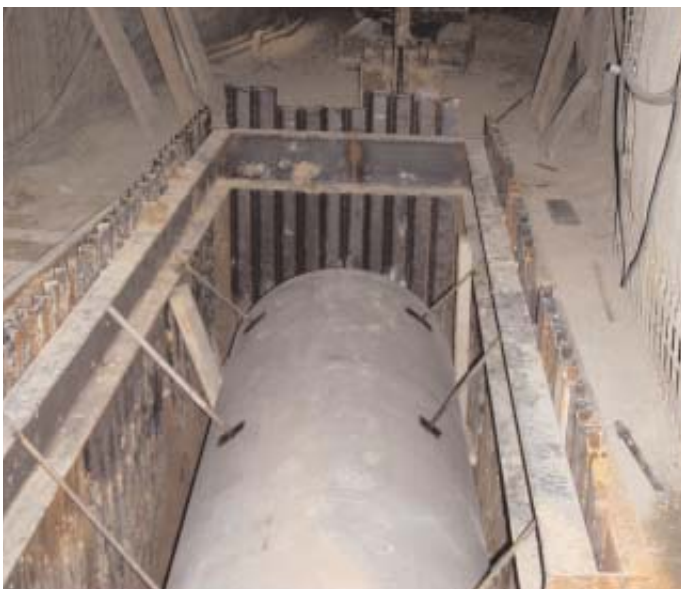
Obr. 4 Ukládání kanalizace průměru 1000 mm pod podlahu kolektoru  
Fig. 4 Laying of the 1000mm sewer under the collector's floor

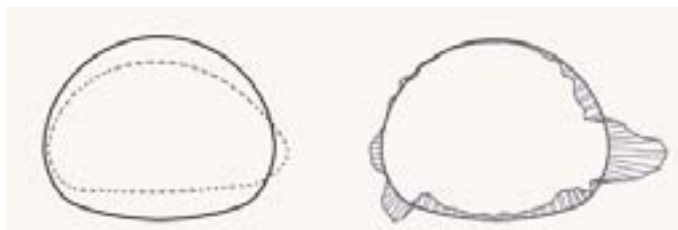
Obr. 7 Krasový podzemní prostor stranou od tunelové roury (zobrazení bez sousedních elementů horniny)  
Fig. 7 Karst-cavity beside the tunnel (displayed without surrounding rock elements)

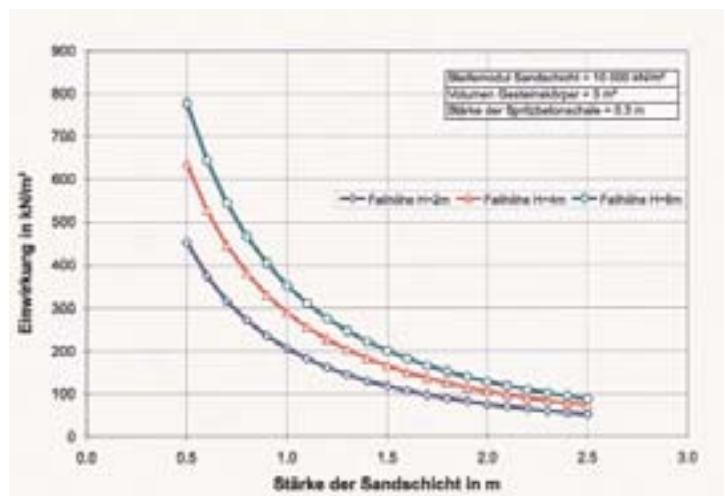
Obr. 8 Účinky padajících horninových bloků na definitivní ostění  
Fig. 8 Impact on the inned lining due to falling blocks
