Složitosti ražeb tunelového komplexu Blanka

Ing. Alexandr Butovič, Ph.D. | SATRA, spol. s r. o.

Ing. Miroslav Padevět, Ing. Jan Kvaš | Metrostav, a.s.

Ražba dvoupruhových tunelů pod Vltavou

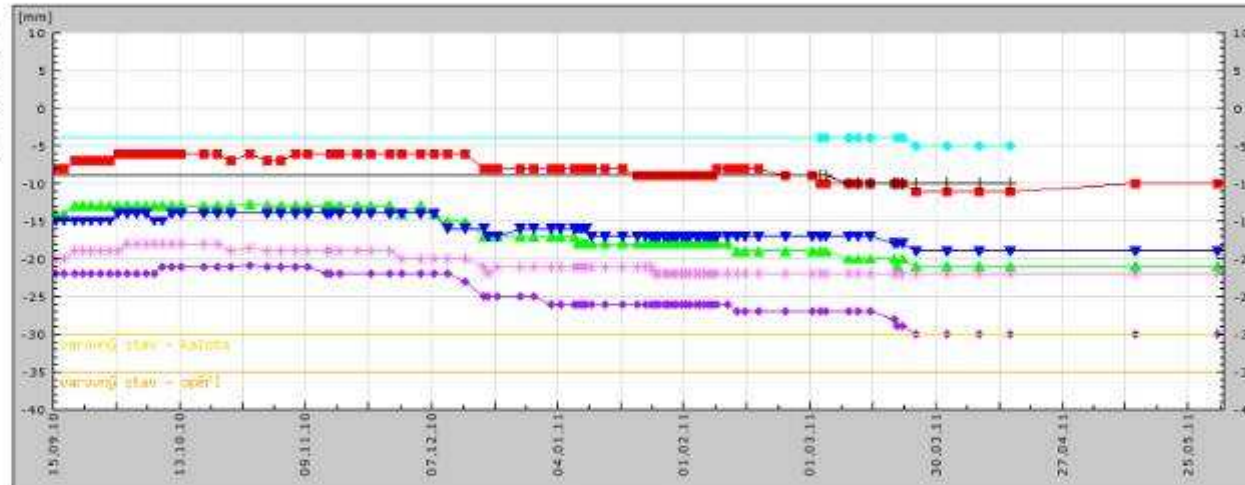
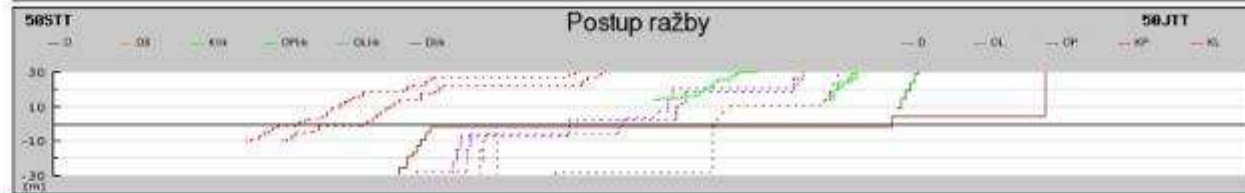
Tunel Brusnice – výsledky měření

Sedání

Měření: 500502 konvergenční měření STT

Měřicí místo: STT 023

23007	20.03.2011	poškozen stavbou
23007	13.05.2011	zrušen stavbou
23006	06.07.2010	zával
23006	20.03.2011	zničen stavbou
23006	13.05.2011	zrušen stavbou
23006	13.05.2011	zrušen stavbou

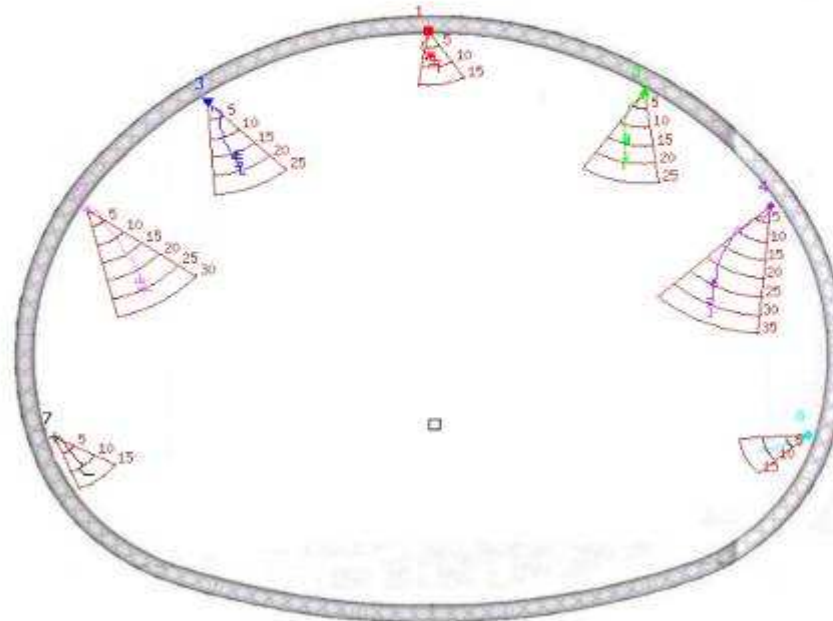
Tunel Brusnice – výsledky měření

Vektory

Měření: 500502 konvergenční měření STT

Měřicí místo: STT 023

23007	20.03.2011	poškozen střívkou
23007	13.05.2011	zrušen stavbou
23006	06.07.2010	zával
23006	20.03.2011	zničen stavbou
23006	13.05.2011	zrušen stavbou
23006	13.05.2011	zrušen stavbou

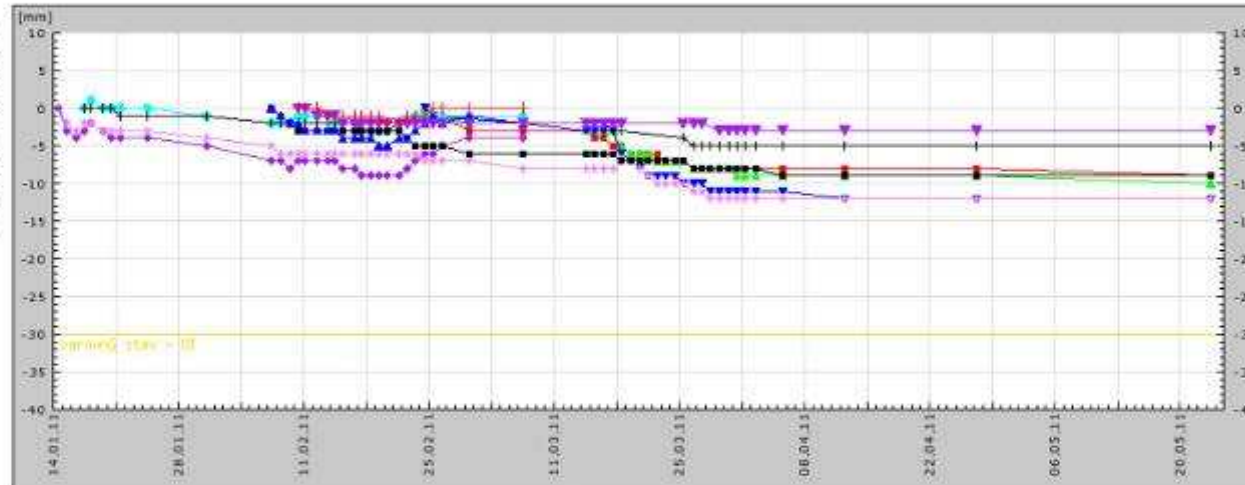
Tunel Brusnice – výsledky měření

Sedání

Měření: 500502 konvergenční měření STT

Měřicí místo: STT 027

500502027010 14.03.2011 poškozen
 500502027010 19.03.2011 nepřístupný
 500502027010 20.03.2011 nepřístupný
 500502027010 21.03.2011 nepřístupný
 500502027010 22.03.2011 nepřístupný
 500502027010 23.03.2011 nepřístupný

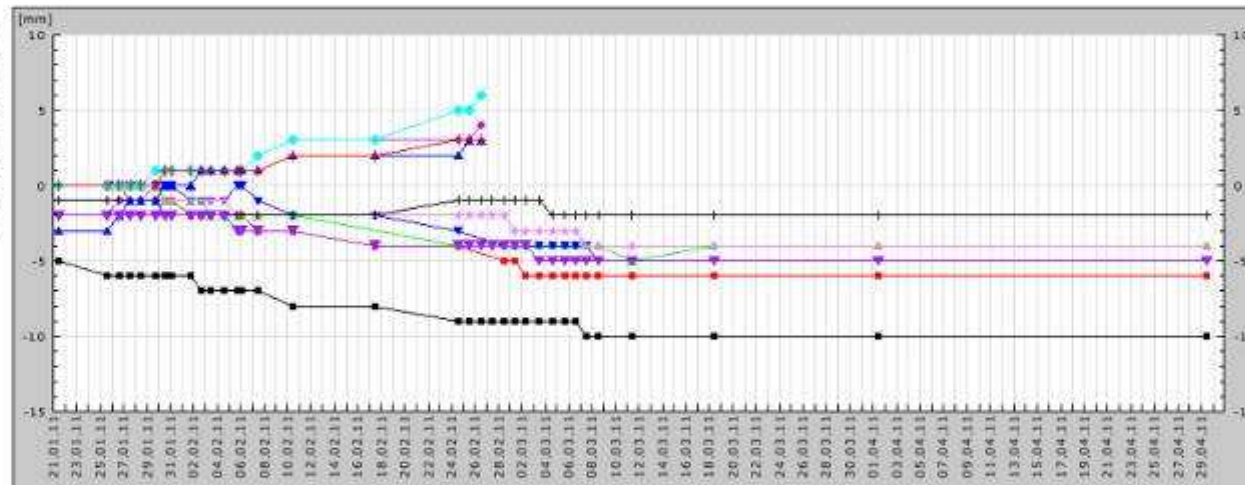
Tunel Brusnice – výsledky měření

Sedání

Měření: 500502 konvergenční měření STT

Měřicí místo: STT 032

500502032011 27.02.2011 zničen postupem stavby
 500502032009 27.02.2011 zničen postupem stavby
 500502032006 27.02.2011 zničen postupem stavby
 500502032004 27.02.2011 zničen postupem stavby
 500502032003 25.02.2011 nepřístupný
 500502032003 26.02.2011 nepřístupný

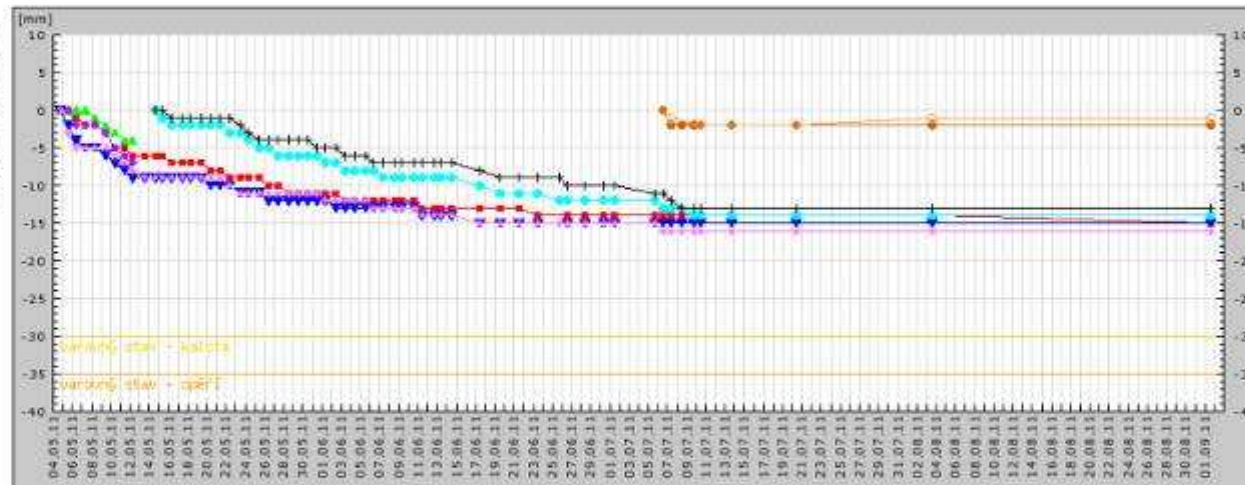
Tunel Brusnice – výsledky měření

Sedání

Měření: 500501 konvergenční měření JTT

Měřicí místo: JTT 032

32009	08.07.2011	poškozen, nepřístupný
32009	09.07.2011	poškozen, nepřístupný
32008	06.07.2011	měřeno v 1.vrstvě, nestabilní instalace
32007	26.06.2011	profilace
32006	26.06.2011	profilace
32006	04.05.2011	měřeno v 1.vrstvě, nestabilní instalace

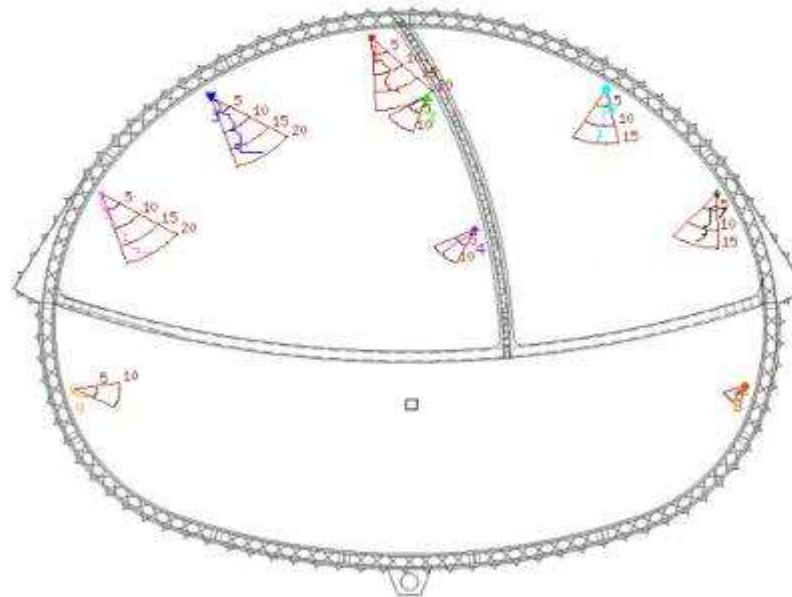
Tunel Brusnice – výsledky měření

Vektory

Měření: 500501 konvergenční měření JTT

Měřicí místo: JTT 032

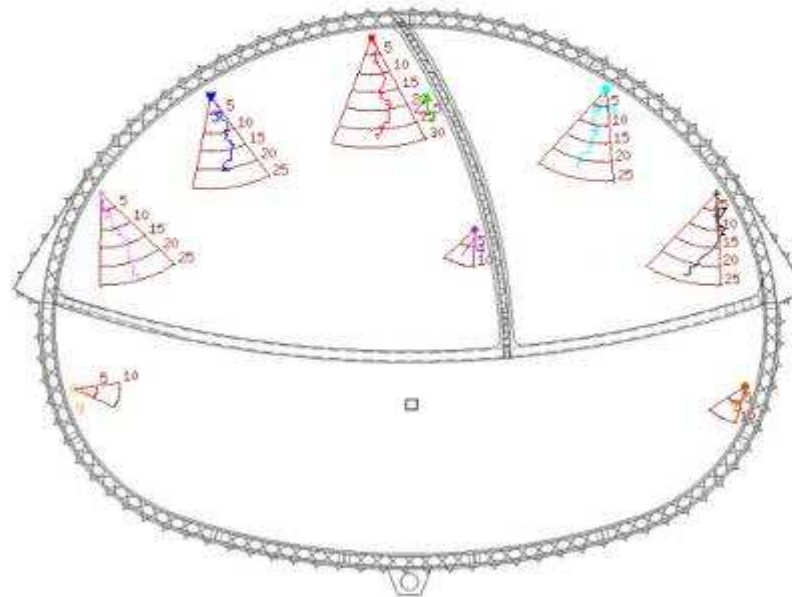
Tunel Brusnice – výsledky měření

Vektory

Měření: 500501 konvergenční měření JTT

Osa: 50JTT
Měřicí místo: JTT 034
Staničení: 3410.28

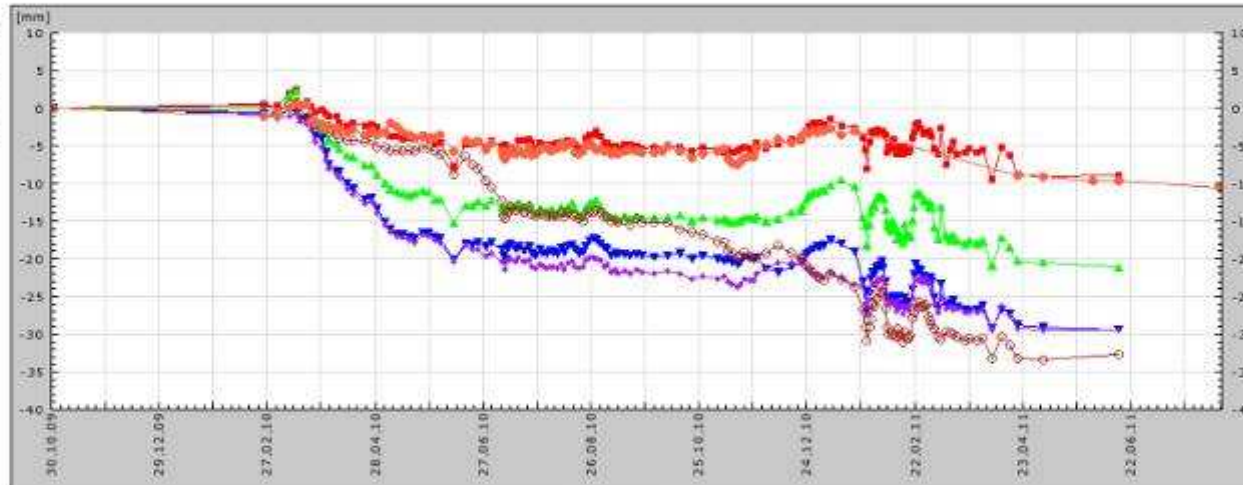
Tunel Brusnice – výsledky měření

Sedání

Měření: 500201 body na terénu poklesy

Osa: 50STT
Měřicí místo: km:13,010
Staničení: 13010

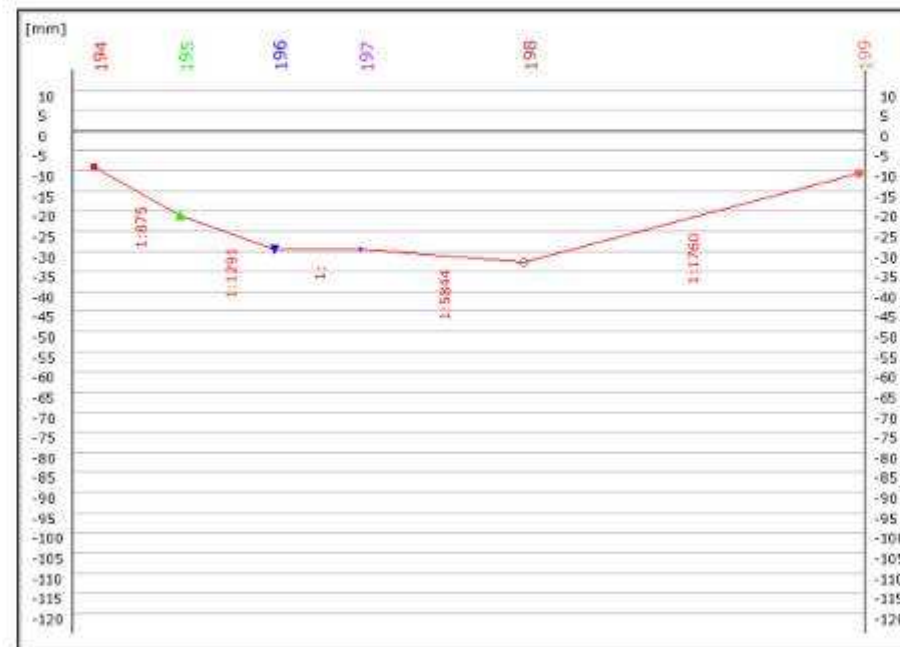
Tunel Brusnice – výsledky měření

Poklesy

Měření: 500201 body na terénu poklesy

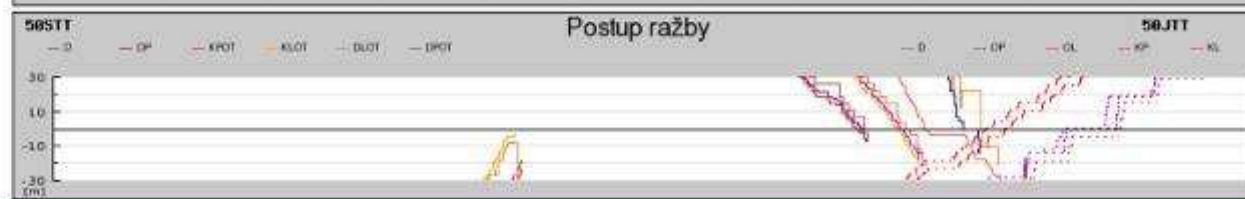
Tunel Brusnice – výsledky měření

Sedání

Měření: 500201 body na terénu poklesy

Měřicí místo: km:13,110

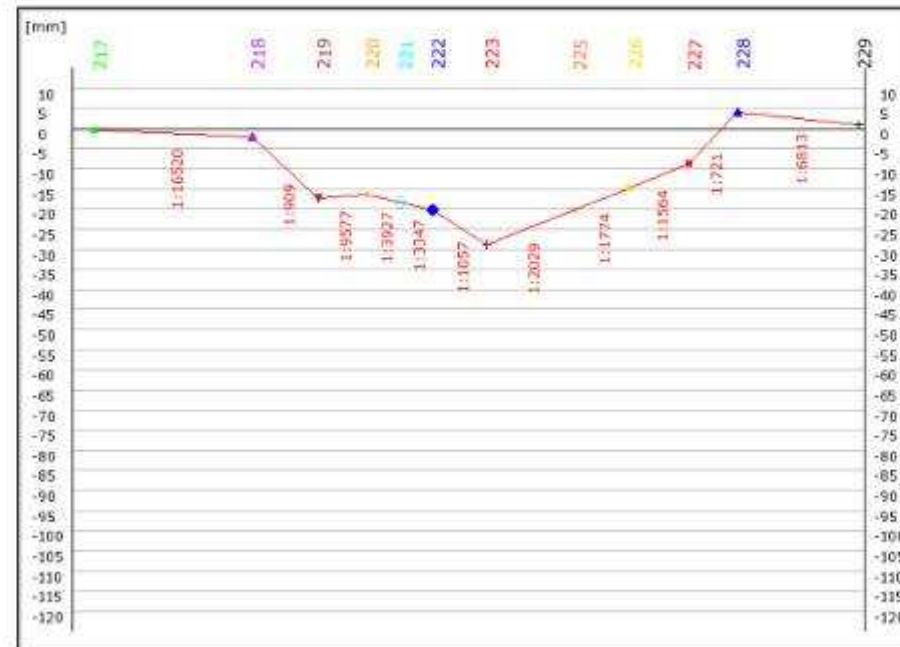
Tunel Brusnice – výsledky měření

Poklesy

Měření:	500201 body na terénu poklesy		Poznámky:	227	30.07.2010 bod přestabilizován v rámci standardizace
Osa:	50STT	Nulové měření:	30.10.2009	220	30.07.2010 bod přestabilizován v rámci standardizace
Měřicí místo:	km:13,110	Čas měření:	10.00		
Staničení:	13110	Poslední měření:	10.08.2011

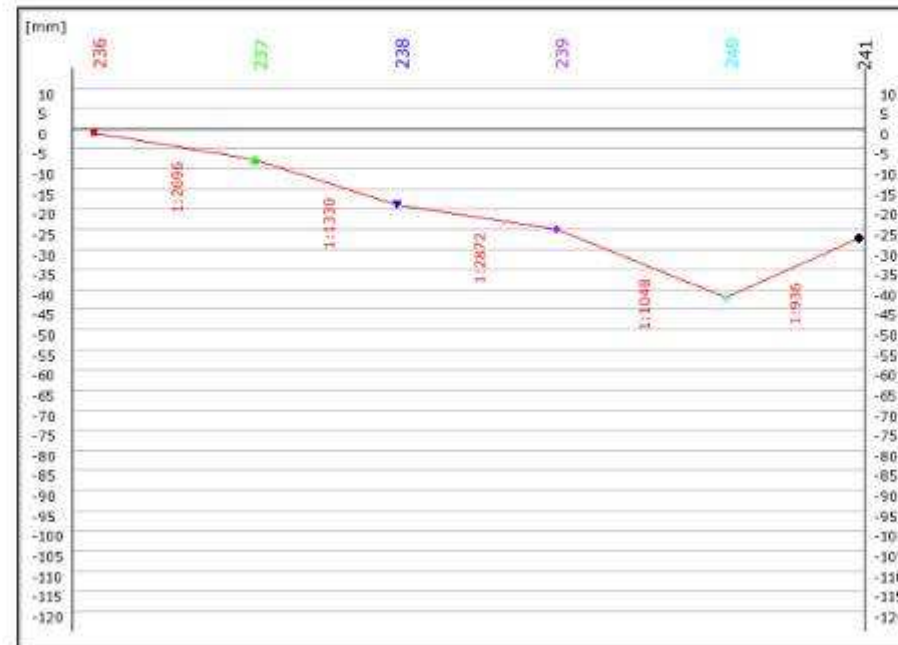
Tunel Brusnice – výsledky měření

Poklesy

Měření: 500201 body na terénu poklesy

Měřicí místo: km:13,165
