POUŽITÍ TUNELOVACÍHO STROJE V OSTRAVSKO-KARVINSKÉM REVÍRU

USE OF TUNNEL BORING MACHINE IN THE OSTRAVA-KARVINÁ COAL DISTRICT

DOC. ING. RICHARD ŠŤUPÁREK, CSc., ING. DIMITRIJ DVOŘÁK, PROF. ING. PETR MARTINEC, CSc.
ÚSTAV GEONIKY AVČR OSTRAVA

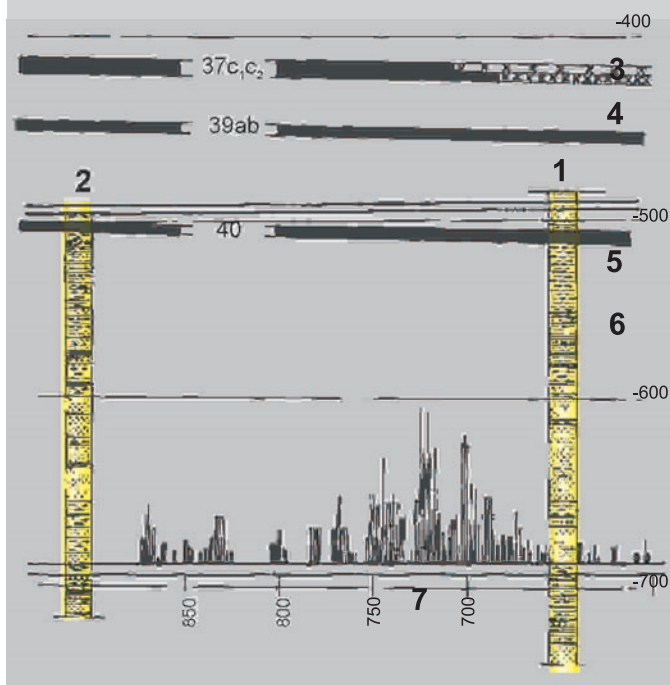
- 1 - exploratory drill hole 90-76
- 2 - exploratory drill hole C10-82
- 3 - part of seam 37c, c₂ mined

- sandstone
- siltstone
- mudstone

- 4 - seam 39ab unmined till 1983
- 5 - seam 40 Prokop unmined, base of anticlinal layers
- 6 - Porubské layers
- 7 - lenght mined by FFHM on cross cut 1700

Obr. 3 Nadvýlomů při ražbě v 1. nasazení
Fig. 3 Overbreaks during the 1st deployment

rocks, other significant impact came from the areas with higher stress, caused by previous mining activity. For typical example of the first machine deployment see fig. 3. On top of formation of overbreaks, there were also trends to rock bursting (thin flakes of conglomerates, sandstones, sandy siltstones) around the entire bored structure as a result of too quick relieving of the rock stress by the excavation. Worth mentioning is a large spacing of pillars in the overburden (up to 260 m above profile of the excavated structure). These sections experienced fast faulting of the rock close to the excavation site and their movement into profile of the excavated structure. Occurred overbreaks had to be secured and backfilled using very complicated and slow techniques.

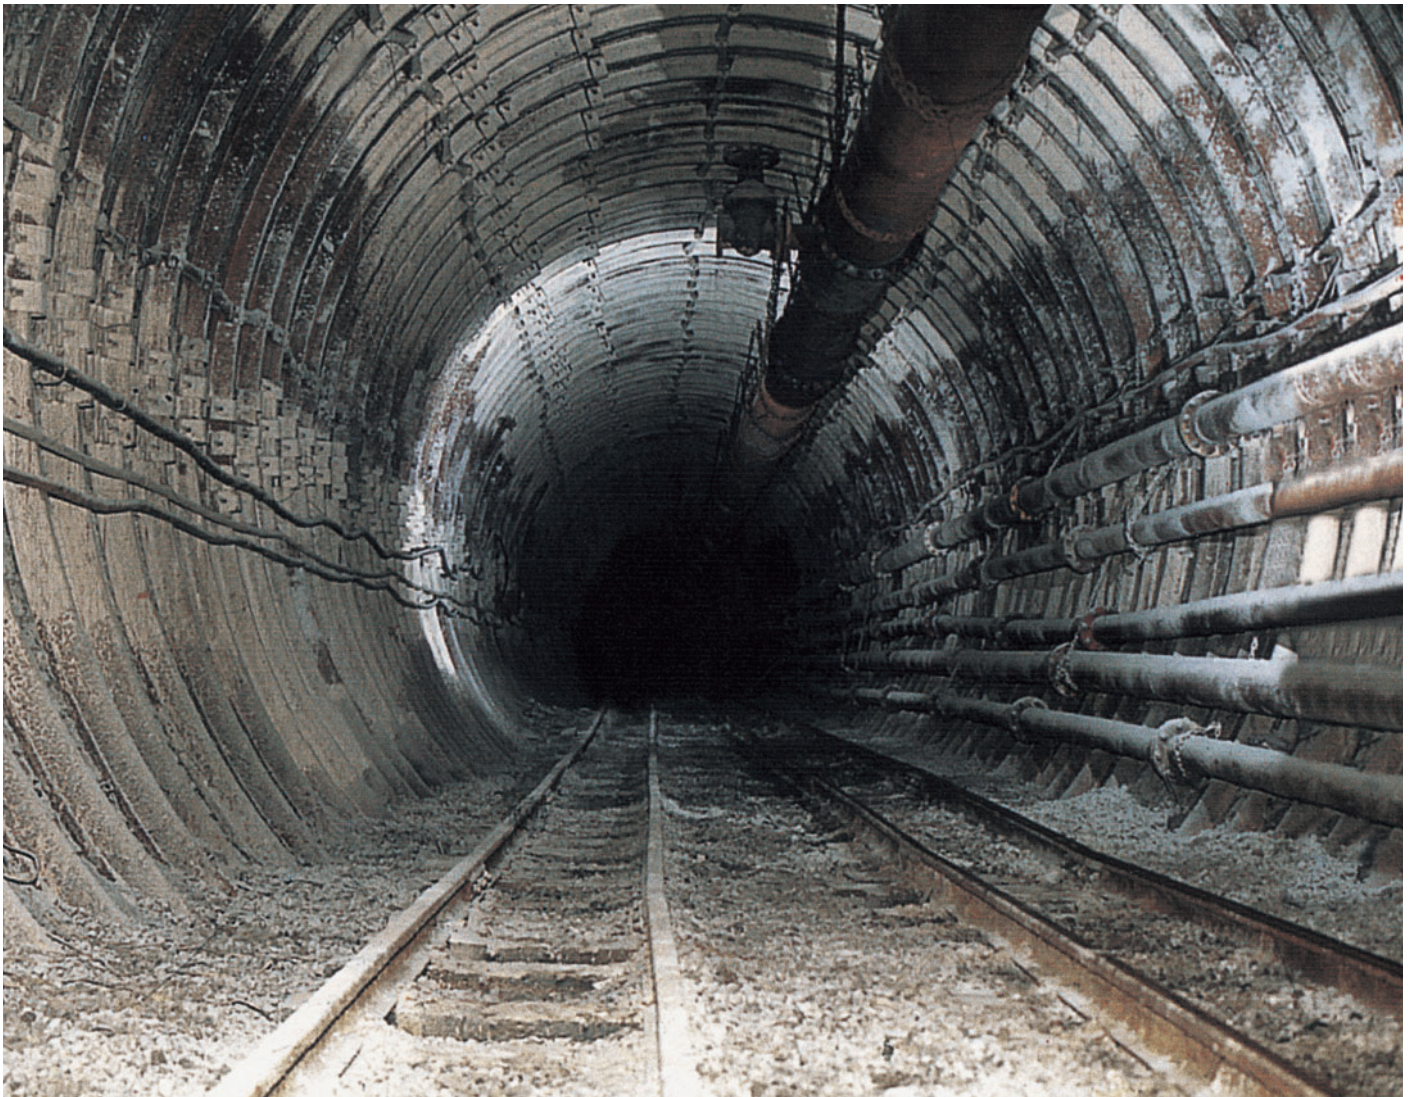
Obr. 4 Vyražený překop

Fig. 4 Completed excavation of the connecting passage

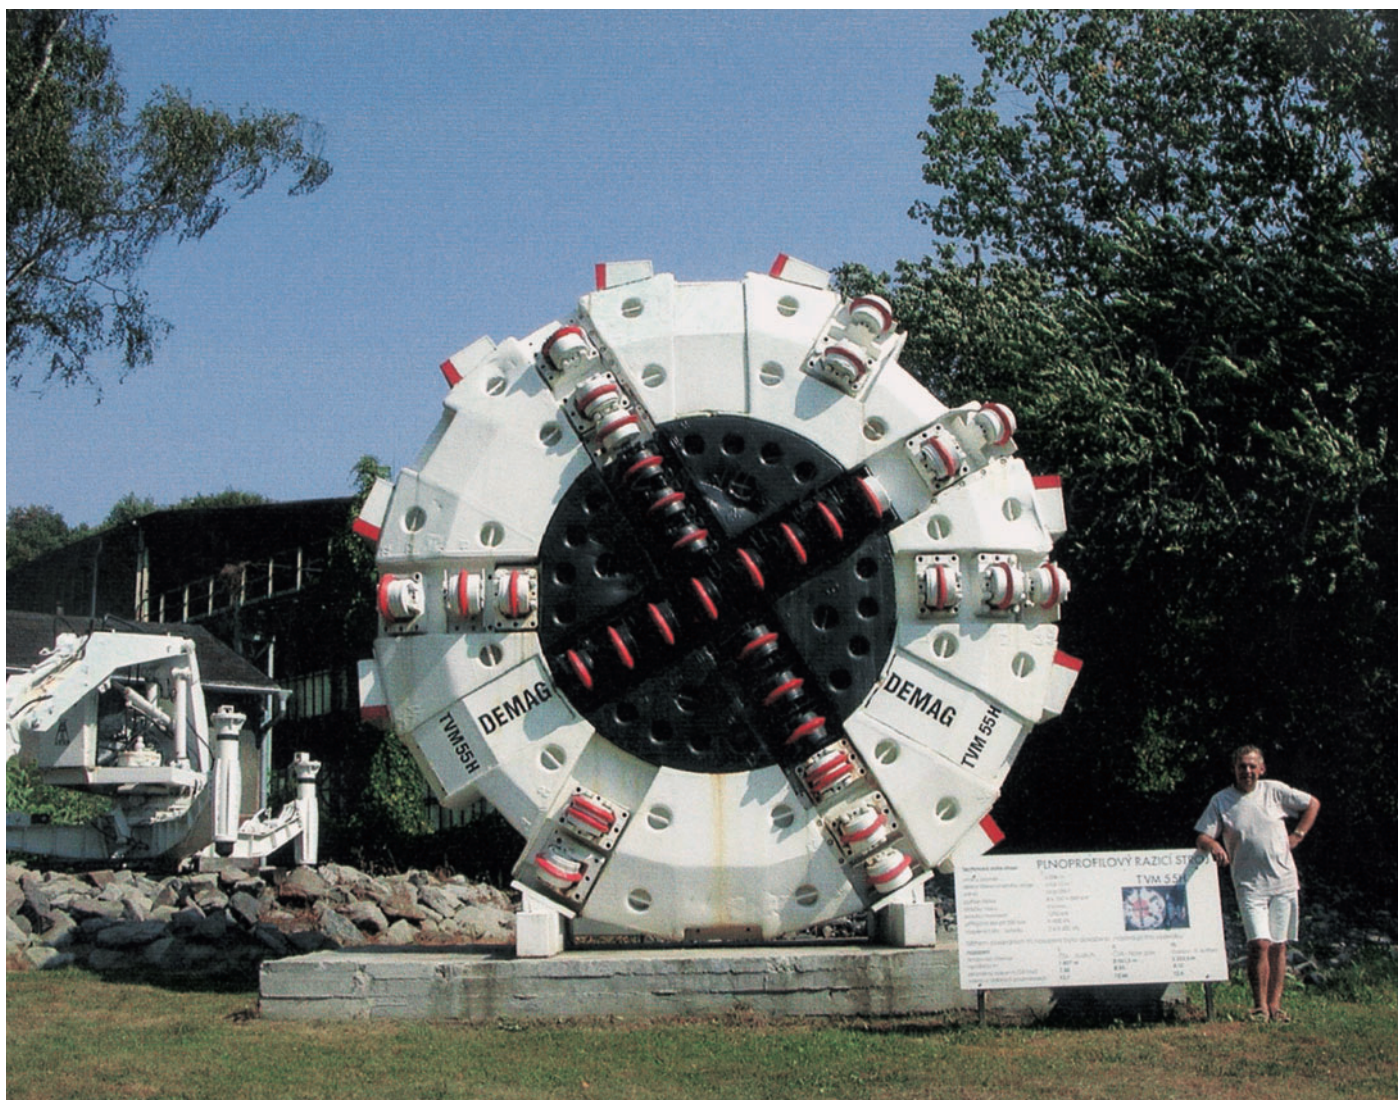
Obr. 5 Vrtací hlava stroje v Hornickém muzeu v Ostravě-Petřkovicích
Fig. 5 Cutterhead of TBM in the Museum of Mining in Ostrava-Petřkovicce

- vrtací hlava s kotoučovými dlaty (obr. 5),
- vyztužovací zařízení pro montáž ocelové výztuže,
- vlastní těleso stroje s upínacím zařízením, dopředným posuvem a pohonnou jednotkou včetně hydraulického agregátu,
- řídicí stanoviště za tělesem stroje,
- dopravník pro odtěžení horniny, umístěný ve spodní části stroje,
- návěsné zařízení za strojem s vynášečmi pásovými dopravníky, trafostanicí, větracím a odprašovacími zařízeními (pojízdné po závěsných drázkách).

- cutterhead (fig. 5)
- steel support assembling equipment
- machine body with gripping device, forward-moving mechanism and propelling unit including a hydraulic motor
- control station behind the machine body
- conveyor for removal of mined rock located at the bottom of the machine
- trailing gear behind the machine with ascending belt conveyors, transformer station, ventilation and dust-extracting device (moving along roof-suspended rails)

Jako symbol zašlé slávy je dnes vrtací hlava stroje součástí expozice důlních strojů Hornického muzea OKD (obr. 5).

Beginning of the nineties experienced significant changes in priorities of the black coal mining. Along with attenuation of mining activity in the OKD and thus also attenuation in opening and preparations of mines in the southern OKD section, requirements for fast opening of the long mining works at the Frenštát mine vanished. Following termination of excavation works on the third deployment, the machine was disassembled and brought to surface on May 25, 1990. As a symbol of the old glory days, its cutterhead is today part of an exposition of mining machines in the OKD Museum of the mining industry (Fig. 5).
