# HISTORICKÁ POHRANIČNÍ OPEVNĚNÍ ČSR - REKONSTRUKCE VÝSTAVBY PODZEMNÍCH PROSTOR HISTORICAL BORDER FORTIFICATIONS IN CZECHOSLOVAK REPUBLIC - RECONSTRUCTION OF THE DEVELOPMENT OF UNDERGROUND SPACES

JAKUB MIKOLÁŠEK, JIŘÍ BARTÁK

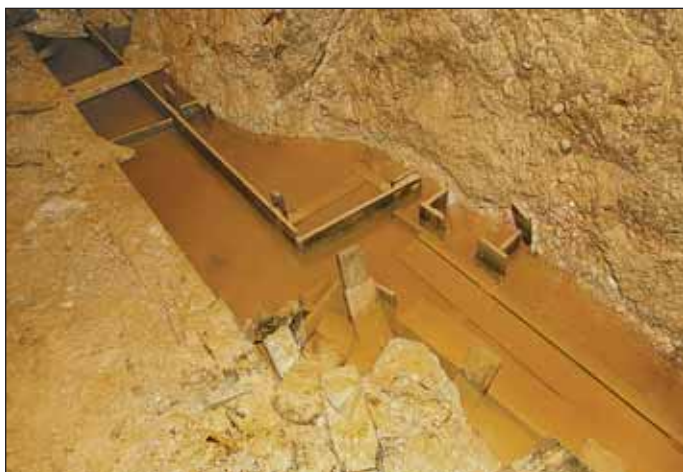
Obr. 2 Bednění základů ostění v podzemí tvrze Stachelberg  
Fig. 2 Formwork for foundations of the lining in the Stachelberg fortress underground

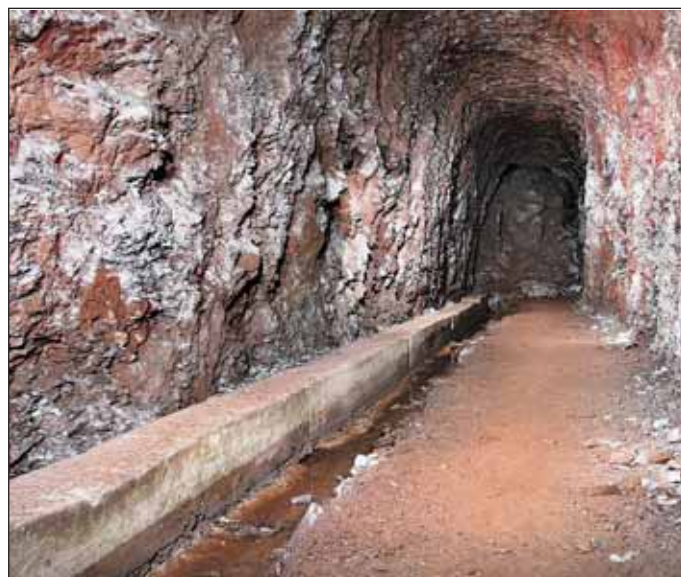
Obr. 3 Vybetonovaný základ ostění v podzemí tvrze Dobrošov  
Fig. 3 Completed concrete foundation of the lining in the Dobrošov fortress underground

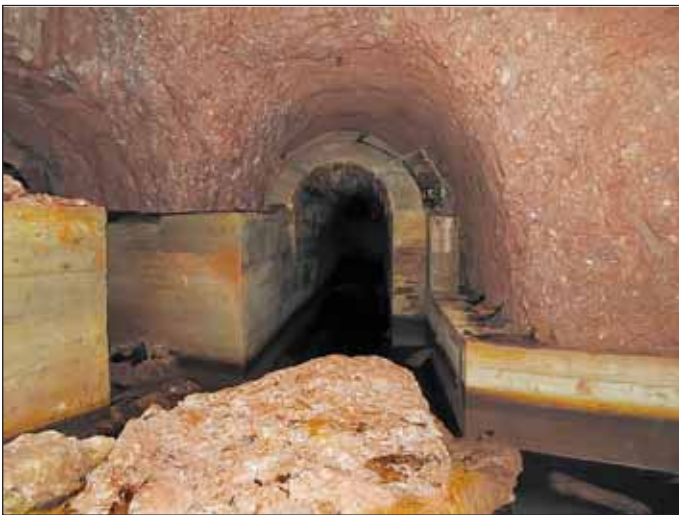
Obr. 5 Ostění v různých fázích výstavby v podzemí tvrže Stachelberg  
Fig. 5 Linings in various phases of the construction in the Stachelberg fortress underground

Betonáž svislých konstrukcí probíhala v záběrech o délce 4–5 m, přičemž teprve při ukládání směsi docházelo k samotnému kompletování bednění po výšce pasu. Předem provedené kompletní vnitřní bednění by totiž znamenalo obtížný přístup při betonáži spodních vrstev stěny, vnější bednění pak bylo nutno rozpírat vlastní betonovou směsí. Podle stavu provedených prací v podzemí tvrzí Dobrošov a Stachelberg lze usuzovat, že byl kladen důraz na kontinuální betonáž svislých částí ostění, se vznikem pracovní spáry pouze v úrovni základu, při přechodu do klenby a mezi jednotlivými pasy (obr. 5).

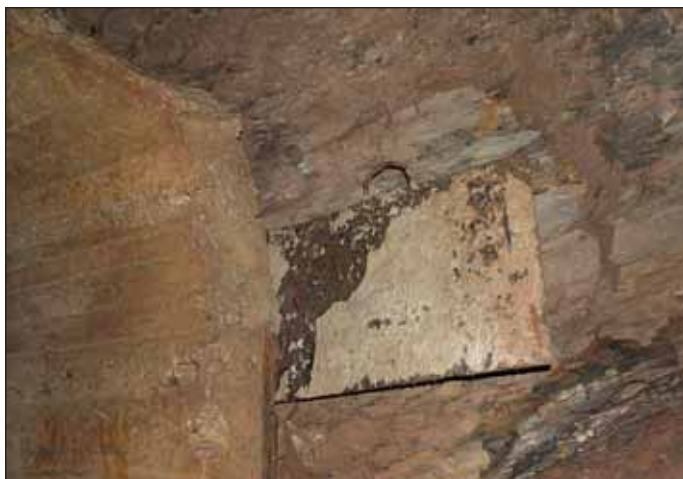
Obr. 7 Bednicí plech v podzemí tvrže Dobrošov  
Fig. 7 The steel sheet used for formwork in the Dobrošov fortress underground

Poněkud náročný postup betonáže byl dále komplikován používáním rozdílných druhů betonové směsi. Zatímco vnější část ostění byla tvořena prostým betonem s vodotěsnou přísadou (10 cm u stěn, 15 cm u kleneb), vnitřní část byla tvořena konstrukčním betonem obyčejným. Při betonáži tak bylo nutno používat posuvné plechové desky, které v bednění oddělovaly oba druhy betonové směsi. Desky byly s postupující betonáží vysouvány směrem vzhůru, aby mezi oběma vrstvami došlo při dohutnění k jejich kvalitnímu spojení (obr. 6). V horních částech klenby již nebylo plechových desek zapotřebí – betonová směs s izolační přísadou byla ukládána přímo na vrstvu konstrukčního betonu. Na tvrzi Dobrošov lze narazit na tyto desky o rozměrech 200x50 cm z plechu tl. 2 mm. Na horním okraji mají přinýtována dvě oka pro snadnou manipulaci (obr. 7).

This rather demanding concrete casting procedure was further complicated by the use of different kinds of concrete mixture. Whilst the outer portion of the lining consisted of non-reinforced concrete containing a waterproofing admixture (a 10 cm and 15 cm thick layer at walls and vaults respectively), the inner portion consisted of common structural concrete. It was therefore necessary to use sliding steel sheet plates separating the two types of concrete mix. The plates were shifted upwards during the concrete casting operation so that the connection of the two layers could be achieved during the final compaction (see Fig. 6). The steel sheet plates were no more necessary in the upper parts of the vaults – concrete mix containing the waterproofing admixture was poured directly on the structural concrete layer. These plates with diameters of 200 x 50 cm, 2 mm thick, can be found in the Dobrošov fortress. They have two lifting eyes riveted on them for easier handling (see Fig. 7).

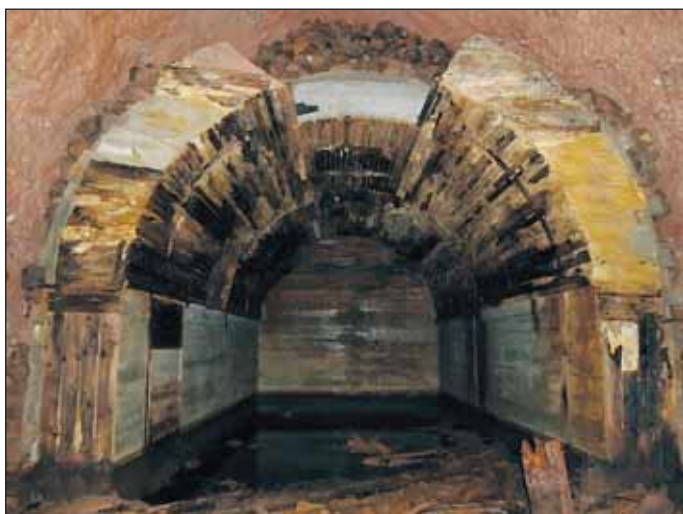
Obr. 8 Pozůstatky bednění sálu profilu 400/400 v podzemí tvrže Stachelberg; v popředí fragment stojky z výdřevy, zajišťující výlom provedený v sousedním pasu  
Fig. 8 Remains of formwork for a 400/400-profile hall in the Stachelberg fortress underground. A fragment of a timbering post supporting the excavation completed in the neighbouring block can be seen in the foreground

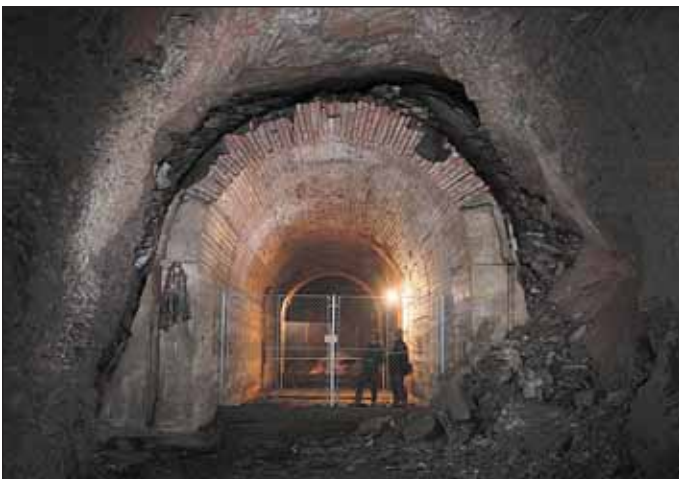
Obr. 11 Kombinované ostění z prostého betonu a pálených cihel v sále kasáren tvrže Dobrošov; nad klenbou jsou patrné izolační asfaltové pásy  
Fig. 11 Combined linings formed by non-reinforced concrete and burned brick in a hall of the Dobrošov fortress barracks. Waterproofing asphalt cardboard sheet can be seen above the vault

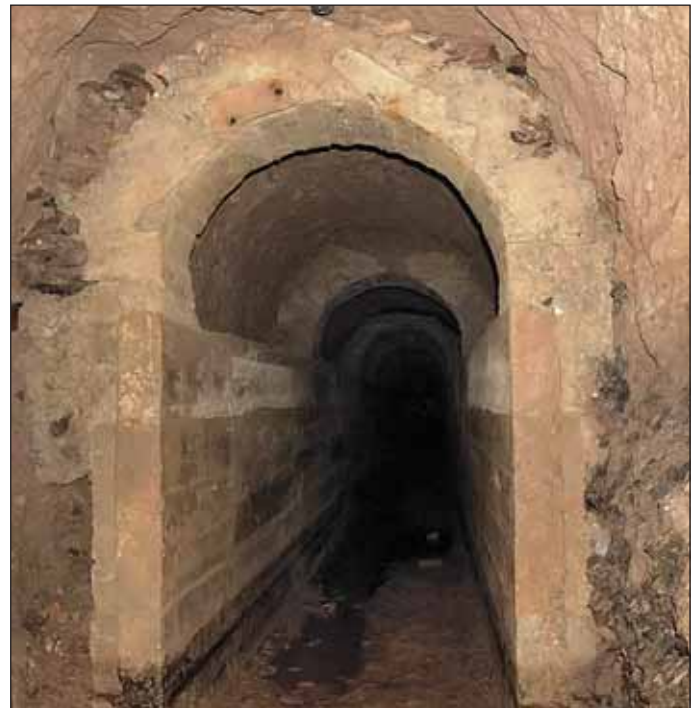
Obr. 12 Nedokončené ostění chodby profilu 150/275 v podzemí tvrže Dobrošov; krátké úseky klenby pravděpodobně dočasně stabilizovaly výrub, mezilehlé části klenby měly být betonovány dodatečně

Fig. 12 Uncompleted lining of a 150/275-profile gallery in the Dobrošov fortress underground. Short sections of the vault probably temporarily stabilised the excavation. The intermediate parts of the vault lining were to be cast subsequently

Tvrz Dobrošov zasáhlo zastavení prací na konci září roku 1938 v nejvyšším tempu výstavby ostění (obr. 12, 13, 14, 15). Podle vyúčtovacích protokolů bylo v podzemí tvrže připraveno 3300 m<sup>2</sup> bednění, které pak bylo nepoužité demontováno v lednu 1939. Při betonážích v podzemí bylo spotřebováno celkem 2360 t cementu, což odpovídá kubatuře ostění zhruba 6000 m<sup>3</sup>. Přesto dokončený objem betonáže v podzemí představuje necelou polovinu plánovaného rozsahu.

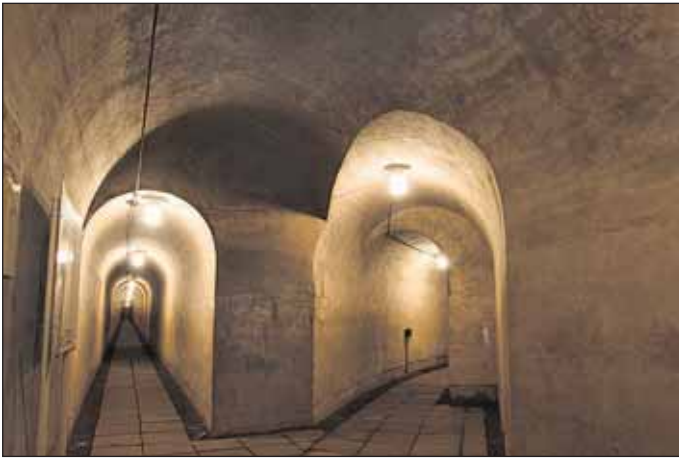
Obr. 13 Odbočka chodeb profilu 150/275 v podzemí tvrze Dobrošov s definitivním ostěním; součást prohlídkového okruhu  
Fig. 13 A branch of 150/275-profile galleries in the Dobrošov fortress underground with the final lining installed - part of the guided tour

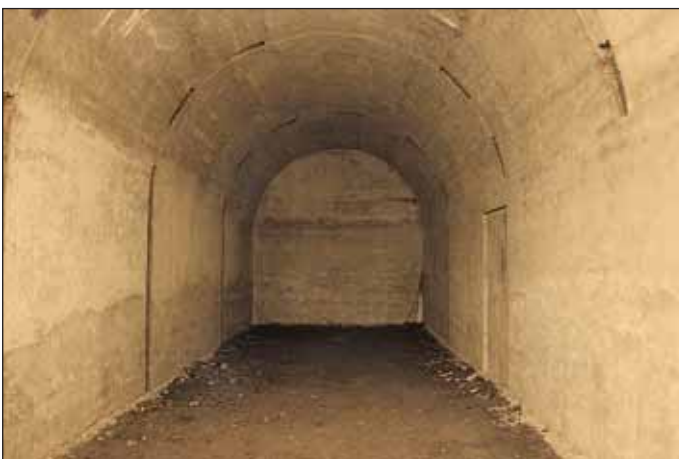
Obr. 14 Sál profilu 400/440 v podzemí tvrze Dobrošov s definitivním ostěním; podlaha nebyla vybetonována, v „kapsách“ ostění měly být fixovány cihelné příčky  
Fig. 14 A 400/440-profile hall in the Dobrošov fortress underground with the final lining installed. The concrete floor concreting was not carried out. Brick partitions were to be fixed in mortises in the lining

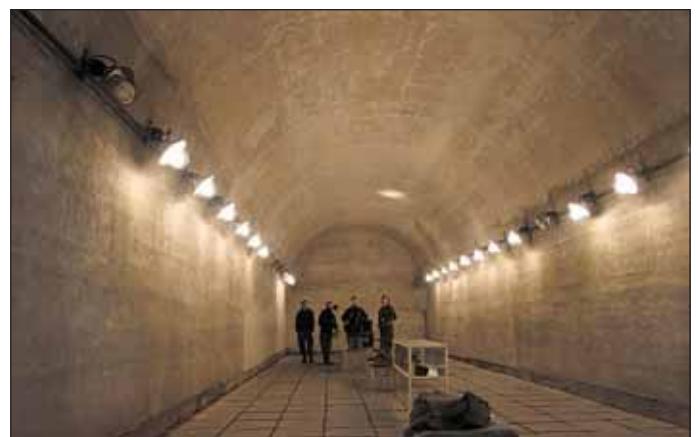
Obr. 15 Muniční sál profilu 520/460 v podzemí tvrze Dobrošov s definitivním ostěním; součást prohlídkového okruhu  
Fig. 15 A 520/460-profile ammunition store room in the Dobrošov fortress underground with the final lining installed - part of the guided tour

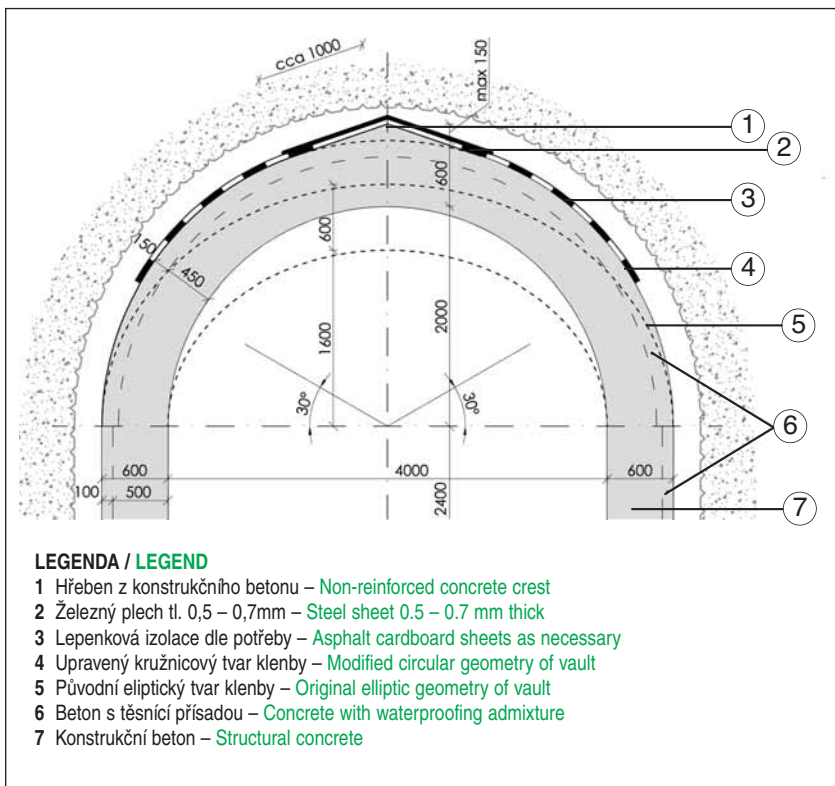
Obr. 16 Schéma izolačních opatření klenby definitivního ostění ve velmi nepříznivých podmínkách

Fig. 16 Diagram of waterproofing measures for the final lining vault to be installed in very unfavourable conditions

(obr. 16, 17). Plechy měly být v příčném směru zhruba 100 cm dlouhé a v podélném směru navzájem překryté na „zámek“. Aby byla zaručena jejich trvanlivost, musely být ošetřeny několikavrstvými oboustrannými asfaltovými nátěry.

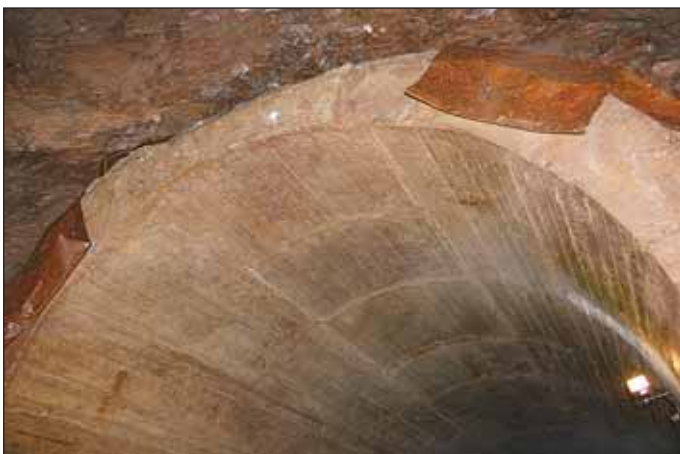
Obr. 17 Izolace s použitím plechů na klenbě ostění sálů kasáren tvrze Dobrošov; ze snímku jsou také poměrně dobře patrné zkrácené záběry betonáže vrchlíku klenby

Fig. 17 Waterproofing using steel sheets on the vault of halls of the Dobrošov fortress barracks. It is, in addition, possible to relatively well see the reduced length of casting blocks of the vault crown

- In the locations where strong water inflows were to be encountered, a combination of the two above-mentioned measures was to be used, where a part of the asphalt waterproofing sheets was replaced by steel sheets 5 – 7 mm thick (see Figures 16 and 17). The steel sheets were to be about 100 cm long in the lateral direction and were to overlap each other in the longitudinal direction, forming a lock joint. They had to be treated by several layers of asphalt coating on either side so that their durability was ensured.

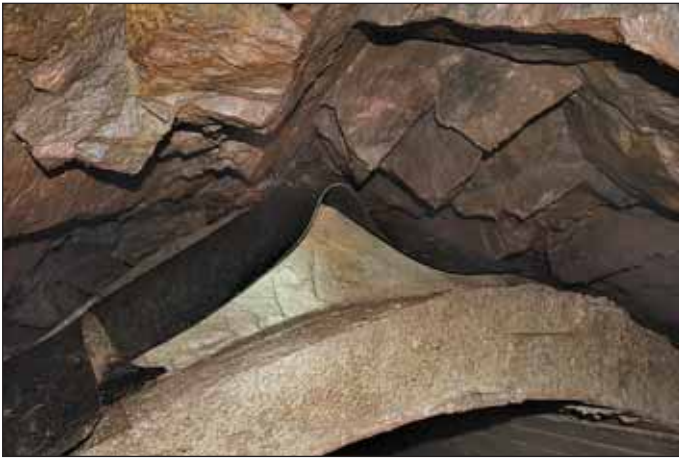
Obr. 18 Betonový „hřeben“ s izolací z lepenkových pásů na klenbě ostění hlavní galerie tvrze Dobrošov

Fig. 18 The concrete “crest” with waterproofing cardboard on the vault of the main gallery of the Dobrošov fortress

- In the case of incoherent overburden, the vault profile was to be changed from elliptical to circular, where the height of vertical lining walls remained unchanged. The vault crown was to be further modified by increasing the level of its top by adding a maximum 15 cm high “concrete crest” on it. On the one hand,

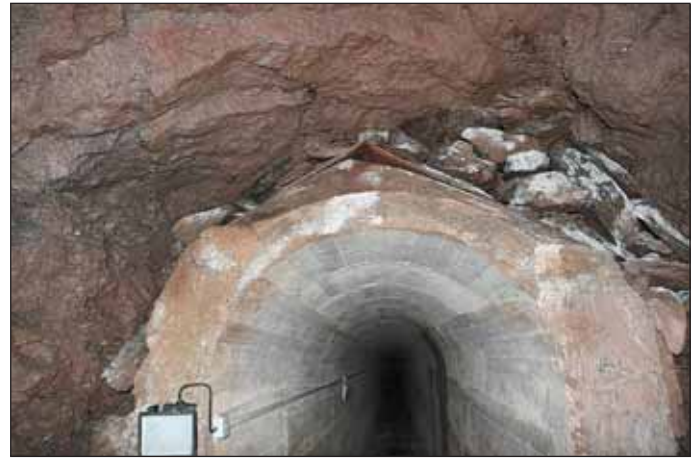
Obr. 19 Izolace klenby ostění s použitím střešovitého plechu na betonovém „hřebenu“ u hlavní galerie tvrze Dobrošov

Fig. 19 Waterproofing on a lining vault using roof-like steel sheets on the concrete “crest” at the main gallery of the Dobrošov fortress
