PŘEHLED POŽÁRNÍCH ZKOUŠEK V TUNELU RUNEHAMAR V NORSKU PROVÁDĚNÝCH V ROCE 2003

SUMMARY OF FIRE TESTS CONDUCTED IN RUNEHAMAR TUNNEL, NORWAY 2003

LIBOR FLEISCHER

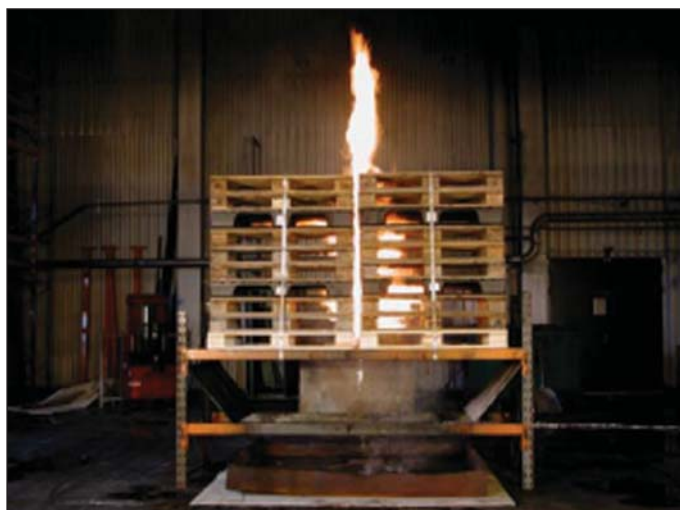
Obr. 1 Volné odhořívání dřevěných palet pod průmyslovým kalorimetrem
Fig. 1 Free process of burning wooden pallets under an industrial calorimeter

Před vlastními požárními zkouškami byly v laboratořích provedeny předběžné zkoušky sestávající ze zkoušek volného hoření pod velkou digestoří (průmyslovým kalorimetrem). Cílem těchto zkoušek bylo získat předběžné poznatky o rozvoji požárů. Uspořádání vzorku u předběžných zkoušek je na obr. 1. Celkem

byly provedeny tři zkoušky s využitím dvou palet daného druhu nákladu. Výška palet byla 1,5 metru, což odpovídá zhruba polovině výšky nákladu požárního zatížení při zkoušce ve skutečném měřítku. Pro zkoušky pod průmyslovým kalorimetrem byly použity následující druhy nákladu:

Preliminary tests comprising the testing of free burning under a large extractor hood (an industrial calorimeter) were conducted in laboratories prior to the fire tests themselves. The objective of those tests was to obtain preliminary knowledge regarding the development of fires. The arrangement of the specimens used for the preliminary tests is presented in Fig. 1. The total of three tests was carried out, using two pallets of each particular cargo type. The pallets were 1.5m high. This height roughly corresponds to a half of the height of the cargo during the course of a full-scale test. The following types of cargo were used for testing under an industrial calorimeter:

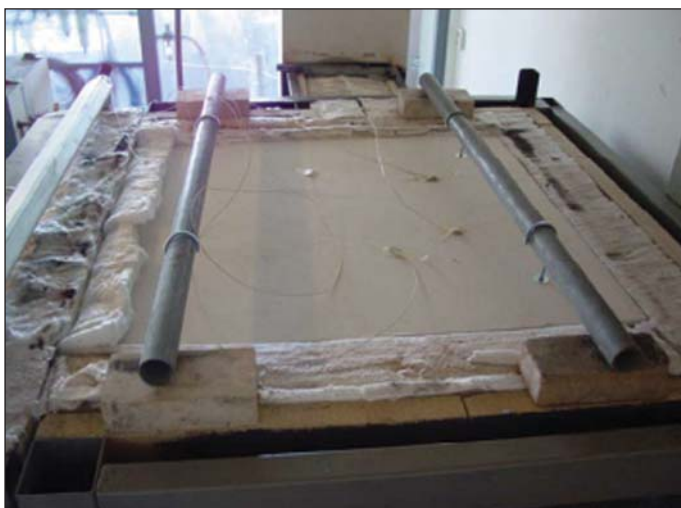
Obr. 2 Zavěšení zkušebního panelu v průběhu zkoušky
Fig. 2 Hanging a test board during the course of the test

je vidět na obr. 2 a 3, desky byly zavěšeny na kotevních šroubech M6. Tento způsob se u obkladů ve standardních tunelech neprovádí, ale tady byl zvolen z důvodů možné rychlé opravy. Zkoumán byl také vliv izolace na ocelových upevňovacích šroubech. Dva ze čtyř šroubů byly ponechány bez izolace a byl měřen nárůst teploty na neexponované straně kotevních šroubů. Jak je vidět na obr. 4, rozdíl teplot byl zanedbatelný. Na nechráněných šroubech 193 °C, na izolovaných 174 °C.

integrity of the components used for the fixation during the installation. As obvious from Figures 2 and 3, the boards were hung with M6 anchoring bolts. This system is not applied to cladding in standard tunnels, but it was chosen in this case so that a quick repair was possible. In addition, the effect of the insulation on the steel fixation bolts was examined. Two of the four bolts were left without insulation and the rise of temperature on the non-exposed side of the anchoring bolts was examined. As shown in Fig. 4, the difference in temperatures was negligible. The temperatures measured on unprotected as well as insulated bolts amounted to 193°C and 174°C, respectively.

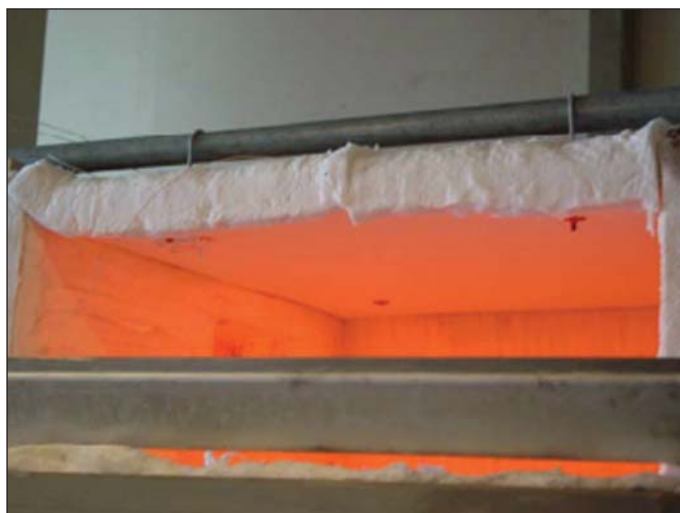
Obr. 3 Ohřívání desky PROMATECT®-T a jejich upevnění
Fig. 3 Heated PROMATECT®-T boards and their fixation

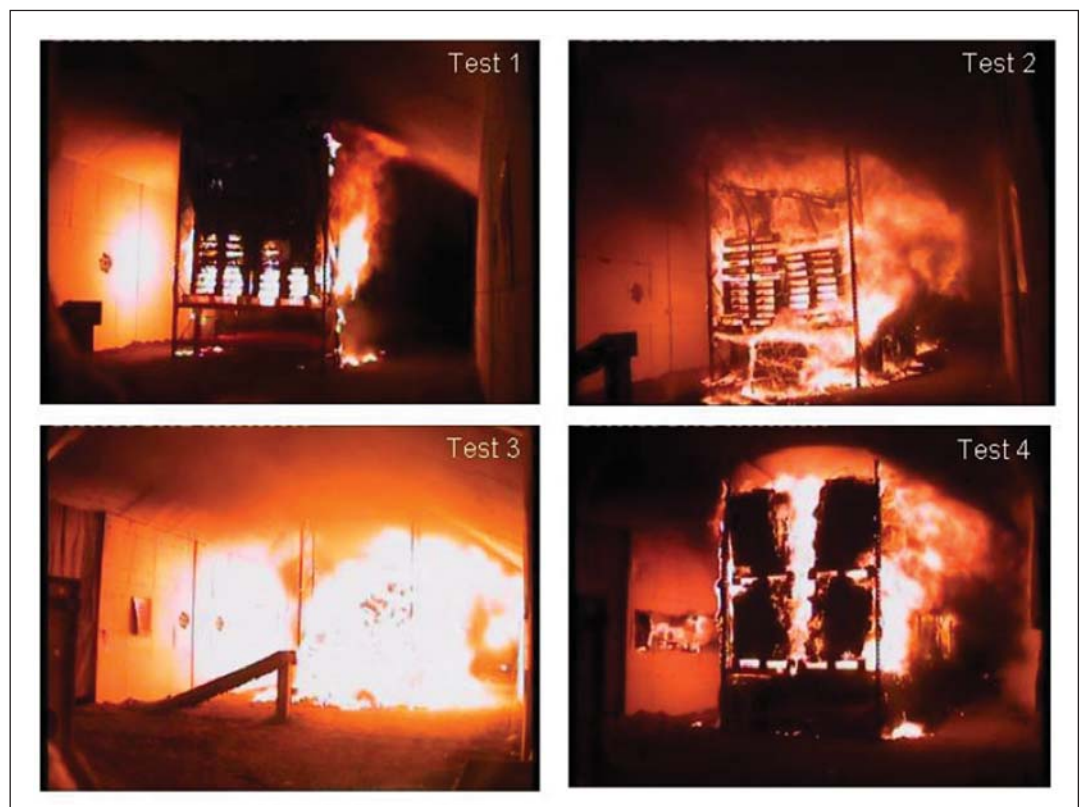
Obr. 5 Průběh požárů po 5 minutách
Fig. 5 Development of fires recorded at 5-minute intervals

Na obr. 5 a 6 jsou zobrazeny požáry při jednotlivých zkouškách, a to po 5, respektive 30 minutách. Při první a druhé zkoušce (Test 1, Test 2) zůstal náklad a fotoaparát ve stejné poloze. Při třetí zkoušce (Test 3), byl náklad a fotoaparát posunut proti směru proudění o 5 m. Při čtvrté zkoušce (Test 4) byl náklad posunut o dalších 5 m proti směru proudění. Obr. 6 a 7 poměrně jasně ukazují, že všechny požáry po 30 minutách stále hořely a při první a třetí zkoušce požár ještě významně vzplanul.

Figures 5 and 6 display the fires in individual tests, taking the snaps at 5-minute respectively 30-minute intervals. During the first test and second test (Test No. 2; Test No. 2) the cargo and the camera remained in the same positions. In the third test (Test No. 3) the cargo and the camera were shifted against the airflow direction (upstream) by 5m. In the fourth test (Test No. 4) the cargo was shifted upstream by additional 5m. Figures 6 and 7 relatively clearly show that all fires continued to burn after 30 minutes and, during the first and third tests, the fire repeatedly significantly flared up.

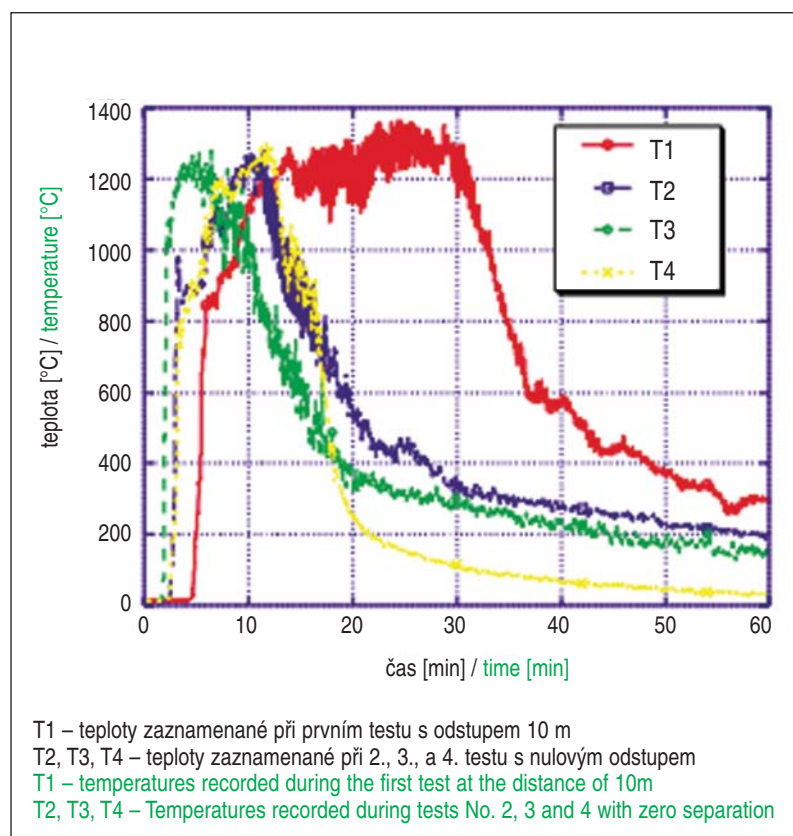
Obr. 7 Naměřené teploty spalin v blízkosti požáru během všech 4 testů
Fig. 7 Temperatures of products of combustion near the fire measured during all 4 tests

Čtyři druhy nákladů použité při zkouškách byly zvoleny tak, aby umožnily simulovat průběh požáru a aby při nich byla různá maximální velikost uvolněného tepla. První zkouška měla nejvyšší celkový energetický obsah a vykazovala nejvyšší maximální hodnoty uvolňování tepla (obr. 7). Velké množství hořlavého materiálu také zajistilo delší dobu uvolňování vysokoteplotních spalin, maximální dosažená teplota byla 1365 °C.

The four types of the cargos used in the tests were chosen with the intention that they allow the simulation of the fire development and that the maximum magnitude of the heat released during them varied. The first test had the maximum energy content and exhibited the highest maximum heat releasing values (see Fig. 7). The big amount of the combustible material in addition secured a longer time of releasing high-temperature products of combustion; the maximum temperature reached 1365°C.

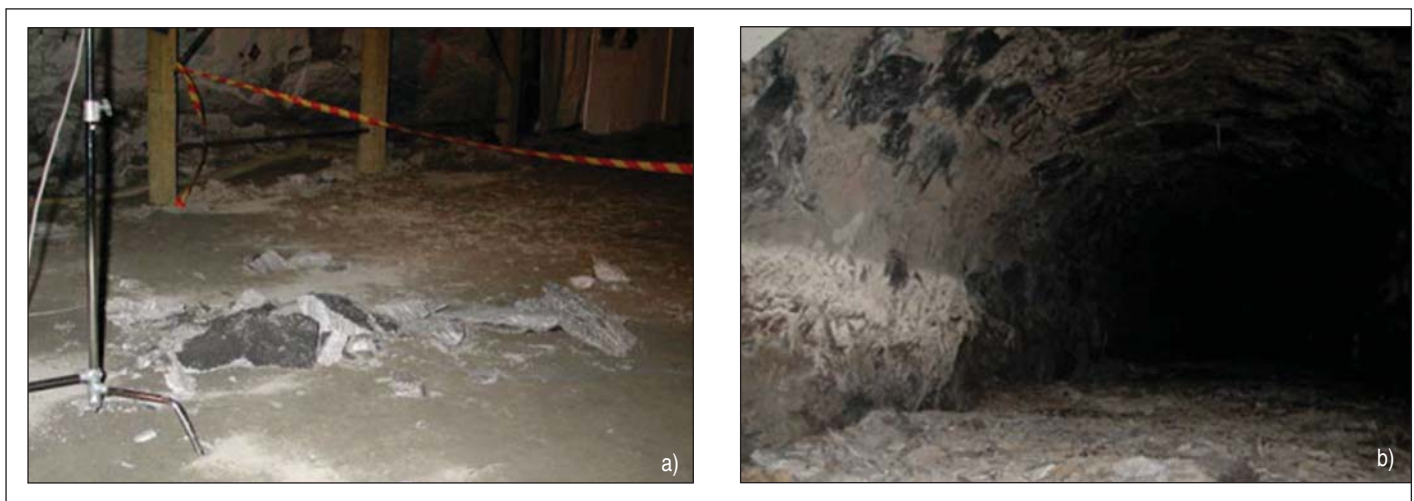
Obr. 9 Padající kusy skály; a) za izolovanou oblastí ve směru proti proudění, b) za izolovanou oblastí ve směru proudění
Fig. 9 Falling pieces of rock; a) beyond the insulated area (upstream from the fire), b) beyond the insulated area (downstream from the fire)

Padání kusů skály za izolovanou oblastí na straně proti směru proudění bylo způsobeno stáčením zplodin, a to i přes protichůdný vliv větrání. Toto vracení bylo způsobeno tím, že s rostoucí intenzitou požáru se snižovala rychlost, takže nad požářištěm docházelo k nárůstu tlakového spádu. Výsledky je možné vidět na obr. 10, kde jsou znázorněny teploty během požáru při první zkoušce. Je vidět, že ve vzdálenosti 40 m od požáru proti směru proudění se teplota dlouhou dobu drží vysoko nad hodnotou 100 °C a až do

Falling of pieces of rock beyond the insulated area on the side upstream from the fire (against the direction of airflow) was caused by turning of products of combustion back, even despite the contradictory effect of the ventilation. This turning back was caused by the fact that the flow velocity was reducing with the growing fire intensity, therefore the pressure gradient was growing above the seat of the fire. The results can be seen in figure 10, presenting the temperatures during the fire in the first test. It can be seen that the temperature value at the distance of 40m upstream from the fire is kept for a long time high above 100°C and is still near to 100°C up to the distance of 100m upstream from the fire.

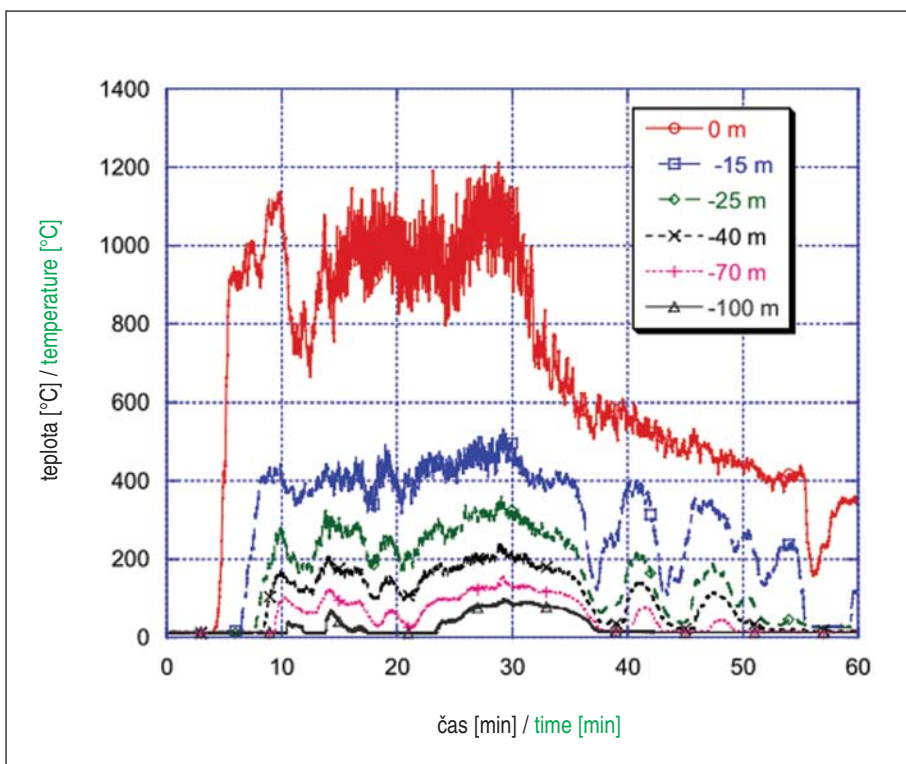
Obr. 10 Teplota na straně proti směru proudění v různých vzdálenostech od požáru
Fig. 10 Temperature on the upstream side at various distances from the fire

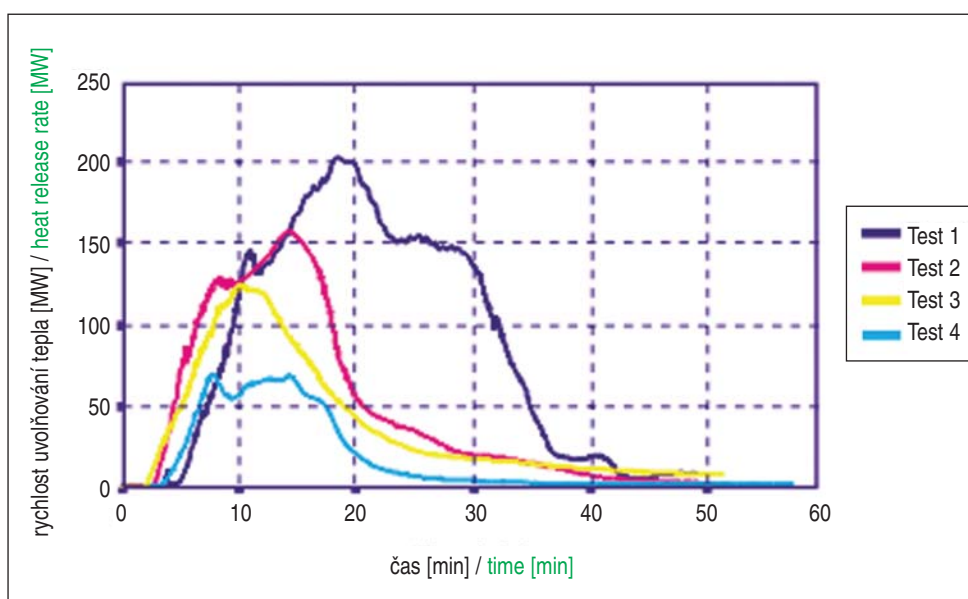
Obr. 12 Rychlost vývinu tepla čtyř velkorozměrových požárních zkoušek s požárním zatížením těžkých nákladních automobilů

Fig. 12 Heat buildup rate for four large-scale fire tests with fire loads on heavy trucks

Když se hodnota uvolněného tepla požáru dostala nad 5 MW, u všech zkoušek se rychlost nárůstu požáru jevila lineární až do 100 MW, s výjimkou čtvrté zkoušky, kdy je hodnota uvolněného tepla rovna 70 MW. K aproximaci hodnot uvolněného tepla v rozmezí 5–100 MW (pro první až třetí zkoušku) a 5–70 MW (pro čtvrtou zkoušku) byla proto použita lineární regrese. Korelační koeficient uvedený v tabulce 2 v závorkách je ve všech případech velmi vysoký (>0,99), což ukazuje na prakticky lineární chování rychlosti uvolňování tepla v daném rozmezí. Tabulka 2 ukazuje, že nejrychlejší nárůst požáru (29 MWmin⁻¹) vykazují dřevěné palety a rohože (druhá zkouška), následují dřevěné palety a plastové palety v první zkoušce (21 MWmin⁻¹). Rychlosti nárůstu požáru při třetí a čtvrté zkoušce byly velice podobné (17–18 MWmin⁻¹).

When the fire heat release value got over 5MW, the fire buildup rate appeared linear up to 100MW in all of the tests, with the exception of the fourth test, where the heat release value is equal to 70MW. For that reason linear regression was applied to the approximation of the released heat values in the range of 5–100MW (for the first through to third test) and 5–70MW (for the fourth test). The correlation coefficient presented in Table 2 in brackets is in all of the cases very high (>0.99), which indicates the virtually linear behaviour of the heat release rate in the given range. Table 2 shows that the fastest fire buildup rate (29MWmin⁻¹) is exhibited by wooden pallets and mats (the second test), followed by wooden pallets and plastic pallets in the first test (21MWmin⁻¹). The fire buildup rates in the third and fourth test were very similar (17–18MWmin⁻¹).

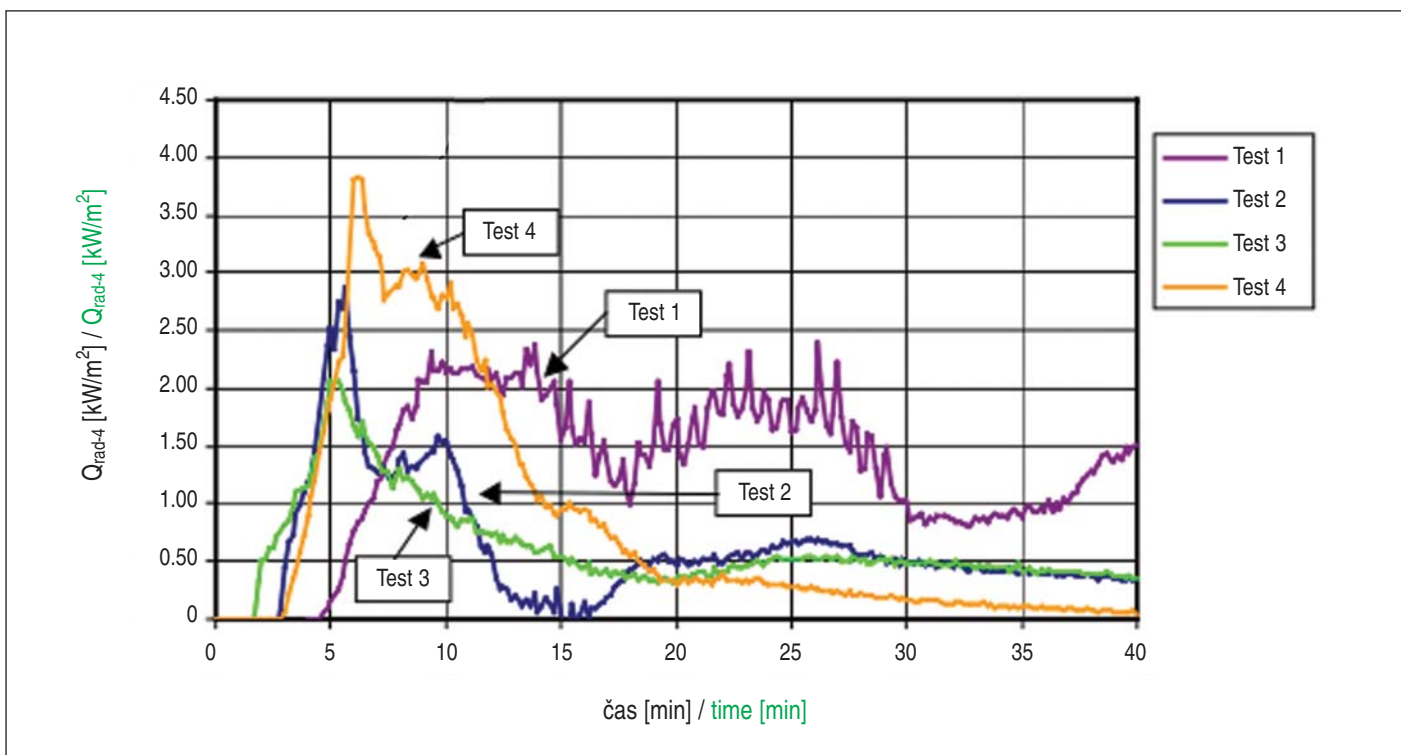
Obr. 14 Hustota toku tepla 20 metrů od požáru proti směru proudění (test 4: 15 m od požáru)
 Fig. 14 The heat flow density 20m from the fire (test 4: 15m behind the fire)

It can be seen that all heat flow rate values are under the critical limit of 5 kWm^{-2} . Fire fighters will therefore be able to get closer to the burning cargo up to the distance of 20m to fight the fire.

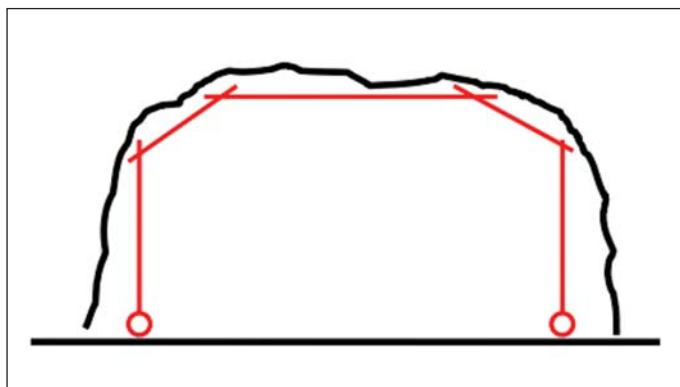
Obr. 15 Navržený systém požární ochrany pro zkoušky v tunelu Runehamar
Fig. 15 Fire protection system designed for testing in the Runehamar tunnel

Because of the irregular geometry of the Runehamar tunnel cross-section, the PROMATECT®-T insulation boards were hung on a steel frame; there is no direct contact between the boards and the rock (see Fig. 15). The objective of the tests was to assess the behaviour of this type of fire insulation under various fire conditions without the presence of concrete structures (concrete, in general, contributes to resistance to high temperatures because of the fact that it has a cooling effect), without the insulation of joints and when the boards are exposed to the effects of several successive fires.

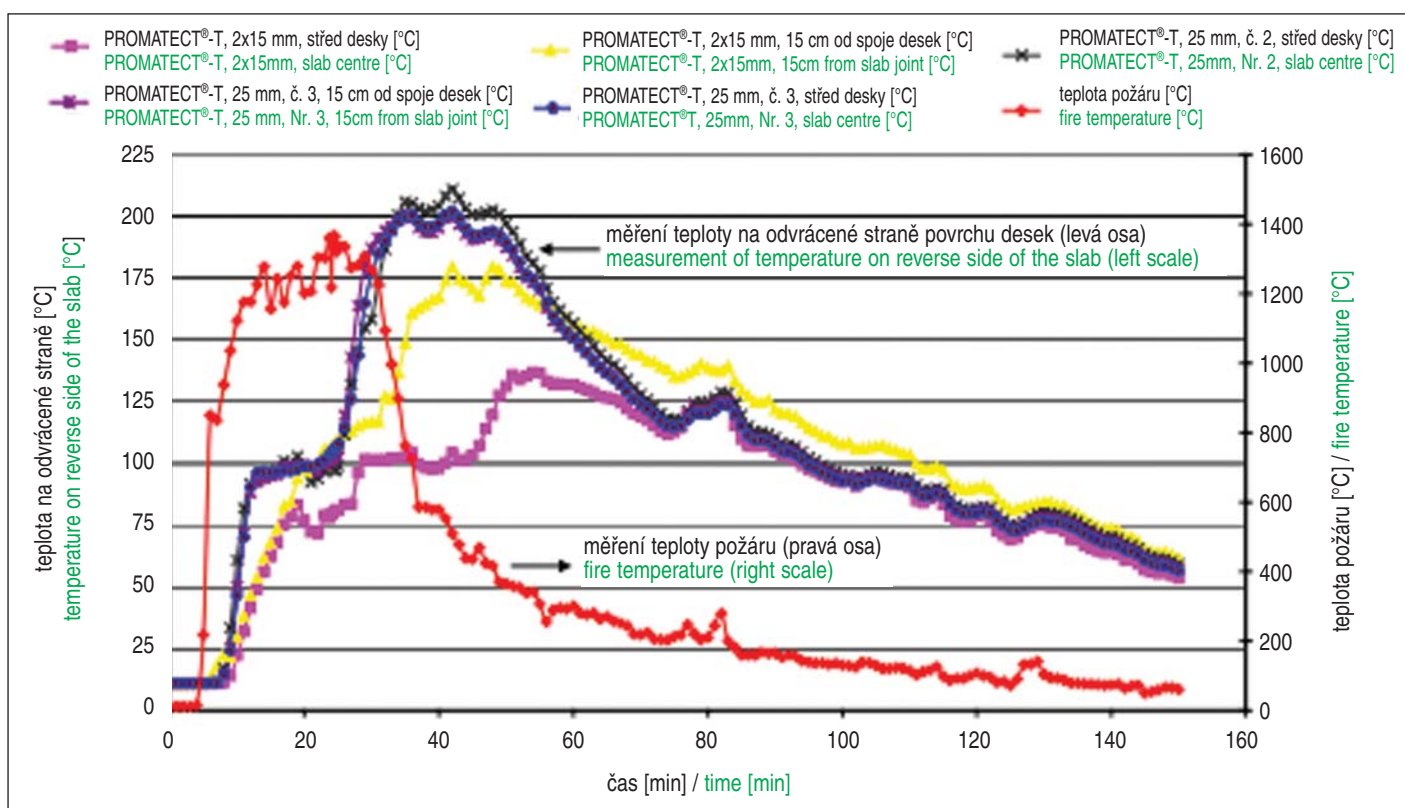
Obr. 16 Průběh teplot naměřených v tunelu a na povrchu desek během přísnější první zkoušky

Fig. 16 Development of temperatures measured in the tunnel and on the surface of the boards during the more stringent first test

Díky technologii minerálního inženýrství mají desky PROMATECT®-T „minerální indikátory teploty“, které mohou poskytovat informace o průběhu teploty v kterémkoliv místě desky. Na základě prostupu tepla je možné stanovit maximum 1150 °C v hloubce 3 mm pod exponovaným povrchem, dále dosažení 900 °C v hloubce 7 mm a teplotu 200 °C v hloubce 20 mm pod exponovaným povrchem desky. Je důležité zdůraznit, že desky byly při této zkoušce vystaveny teplotám až 1365 °C.
