TUNEL DÝRAFJARÐARGÖNG – DO TŘETICE DÝRAFJARÐARGÖNG TUNNEL – FOR THE THIRD TIME

The paper describes the only tunnel construction project currently under construction in Iceland – the Dýrafjarðargöng. After its completion, it will provide problem-free winter connection of neighbouring fjords (Arnarfjörður and Dýrafjörður), and thus also communities of western fjords separated in winter. The construction is carried out by Metrostav a.s. in consortium with the Icelandic company Suðurverk hf. since June 2017. Although it is not the longest Icelandic tunnel, the remoteness of the construction site ranks it among the most complicated. The paper is focused on description of the underground excavation method (Drill&Blast), the geology encountered and the tunnelling equipment set (including measures necessary due to unavailability of services). It discusses the very good performance, which ranks it among the best achieved not only in Iceland, but also in the entire Scandinavia. It mentions logistic problems and measures to deal with the difficult situation during the first winter, when the access roads to the southern portal were passable for a maximum of several days every four weeks. It,

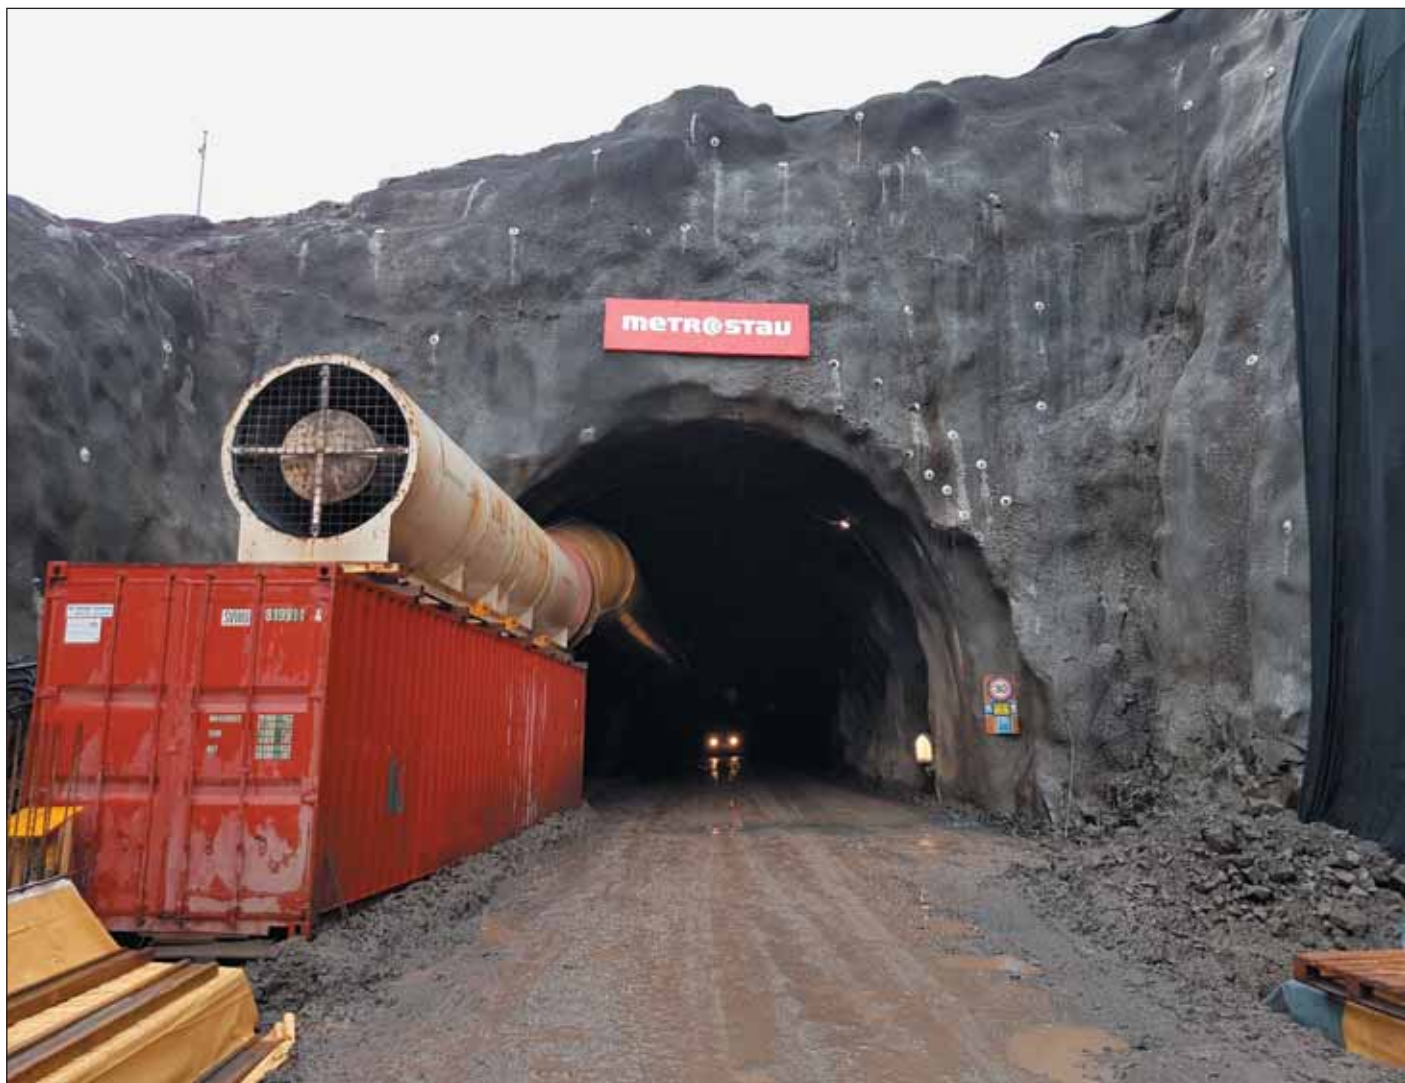
Obr. 2 Portál Dýrafjörður
Fig. 2 Dýrafjörður portal

On the side of the tunnel excavation from Dýrafjörður (see Fig. 2), the thickness of three encountered interlayers was significantly variable (0.5; 1.5 and 5m). According to the borehole carried out during the geological

Na straně ražby z Dýrafjörðuru (obr. 2) byla mocnost tří zastížených vložek značně proměnlivá (0,5; 1,5 a 5 m). Podle vrtu provedeného při geologickém průzkumu měla být tloušťka poslední sedimentární vrstvy 8 až 10 metrů. Rozdíl ukazuje na kolísání mocnosti tohoto sedimentu a odhaluje vhodnost dalšího vrtu, pokud je při geologickém průzkumu zjištěna takto ražbu ovlivňující vrstva. Sediment je tvořen zejména jílovcem až prachovcem, převážně červené barvy (obr. 3).

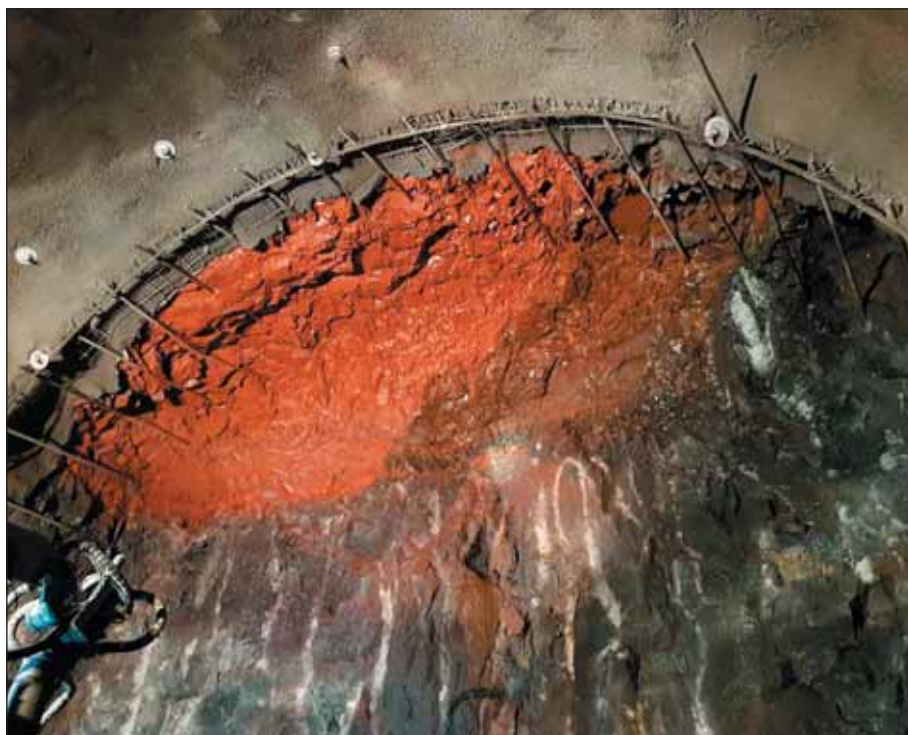
Obr. 3 Sedimentární vložka sestupuje od stropu
Fig. 3 Sedimentary interlayer descending from the excavation roof

survey, the last sedimentary layer was to be 8 to 10 metres thick. The difference indicates fluctuation in the thickness of this sediment and reveals appropriateness of another borehole when such a layer affecting the excavation is detected during geological survey. The sediment is formed mainly by claystone to siltstone, mostly red (see Fig. 3).

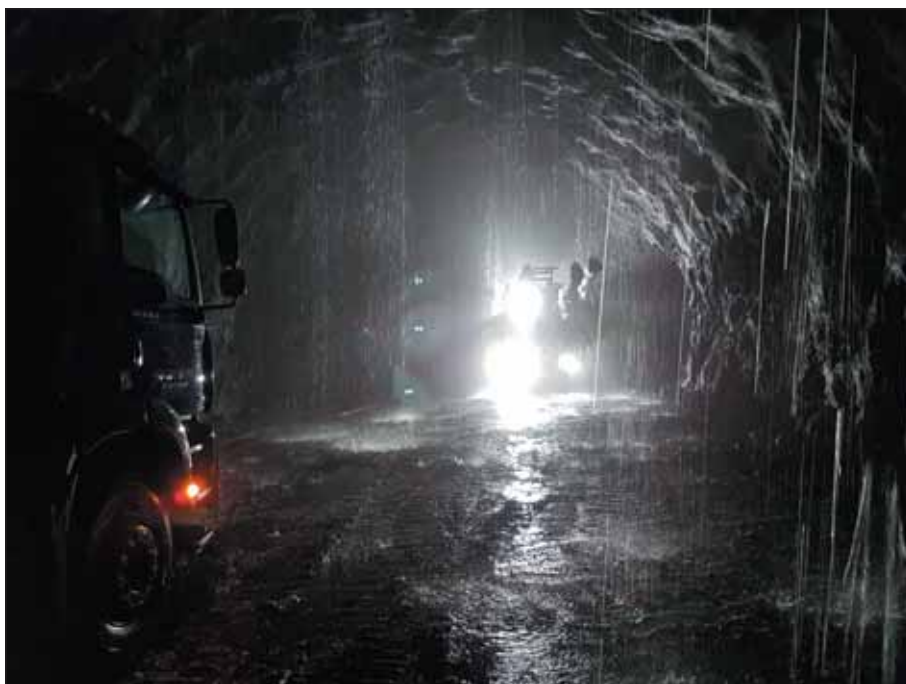
Obr. 6 Přítoky vody
Fig. 6 Water inflows

At the southern portal (Arnarfjörður) commenced by the first firing on 12 September 2017. In the initial months, the excavation was adversely affected by the geological situation with frequent inflows of water under pressure (see Fig. 6). The inflows caused problems during surveying of the tunnels and acted negatively even on electrical installations of machines. The inflows had therefore to be diverted by collecting pipes shotfired to the rock surface.

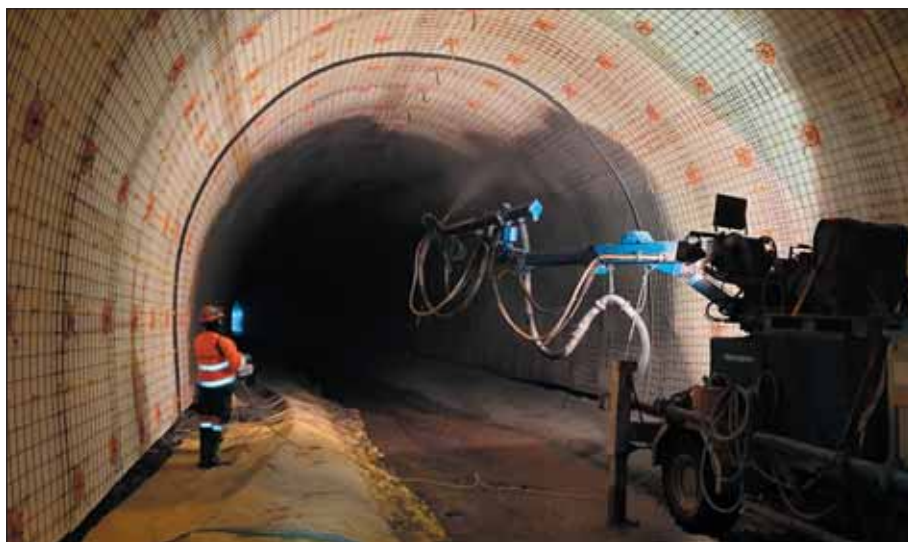
Obr. 8 Aplikace stříkaného betonu na KARI síť
Fig. 8 Application of shotcrete on KARI welded mesh

tovaly na svornících speciální plastová kola o průměru 300 mm a v prostoru mezi svorníky speciální distančníky, které se do pěny šroubovaly. Síť svařené z 5mm drátu, s oky 150×150 mm a celkovým rozměrem 2×5 m, umožnily díky nízké hmotnosti snadnou instalaci (obr. 8).
