# REKONSTRUKCE ČTYŘ ŽELEZNIČNÍCH TUNELŮ NA TRATI BRNO-MALOMĚŘICE-ADAMOV

## RECONSTRUCTION OF FOUR RAILWAY TUNNELS ON THE LINE BRNO-MALOMĚŘICE – ADAMOV

LINDA ČERNÁ VYDROVÁ

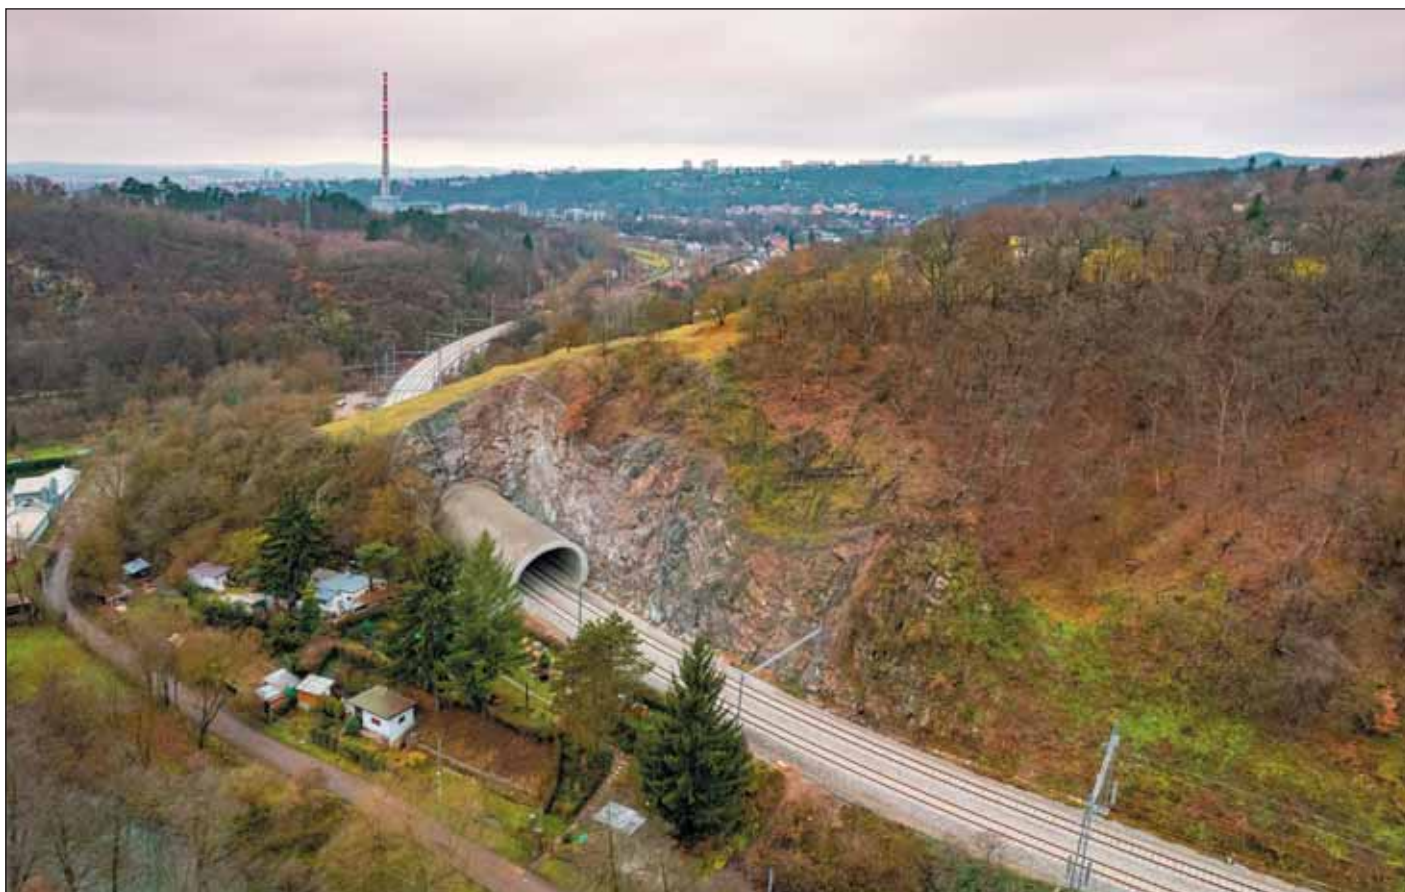
Obr. 3 Obřanská stráž nad Blanenským tunelem č. 1

Fig. 3 Hillside Obřanská stráž above Blanenský Tunnel No. 1

Blanenský tunel č. 1, zvaný též Obřanský, se nachází nejbližší centru Brna. Je umístěn v ostrém směrovém oblouku pod skalním výběžkem s přírodní památkou Obřanská stráž (obr. 3).

Blanenský tunel No. 1, also called Obřanský Tunnel, is located closest to the center of Brno. It is located in a sharp horizontal curve under the rock outcrop with the Obřanská Stráž natural monument (Fig. 3).

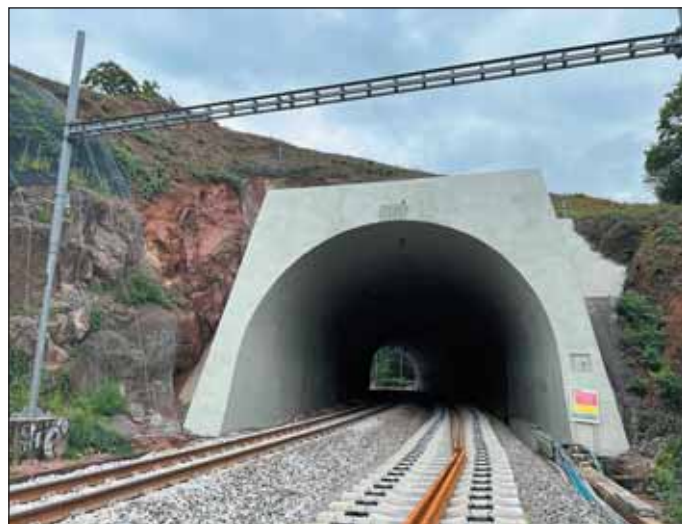
Obr. 4 Nový portál Blanenského tunelu č. 1

Fig. 4 The new portal of the Blanenský Tunnel No. 1

Nad oběma portály tunelu a v jejich blízkosti byly skalní svahy zářezu očištěny od náletových dřevin a od zvětralých, uvolněných bloků horniny. Po očištění byly části stávající ochrany skalních zářezů odstraněny. Následovalo definitivní zajištění skalních ploch stříkaným betonem, opláštění ochrannou plastickou mřížovinou a ocelovou sítí horolezeckým způsobem.

Průřez portálových úseků byl zvětšen pro elektrifikovaný dvojkolejný tunel. Vodotěsná izolace tunelu byla podle projektu napojena na betonové portály. Nakonec byl proveden sjednocující nátěr sanovaných železobetonových ploch.

Above the two tunnel portals and near them, the rock slopes of the open cut were cleaned of self-seeding trees and weathered, loose blocks of rock. After cleaning, parts of the existing protection of open rock cuts were removed. This was followed by the permanent stabilization of the rock surfaces with sprayed concrete, covering them with protective plastic mesh and steel wire net installed in a rock climbing fashion.

The cross-section of the portal sections was increased for the electrified double-track tunnel. According to the project, the waterproofing foil of the tunnel was connected to concrete portals. Finally, a unifying coating of the renovated reinforced concrete surfaces was carried out.

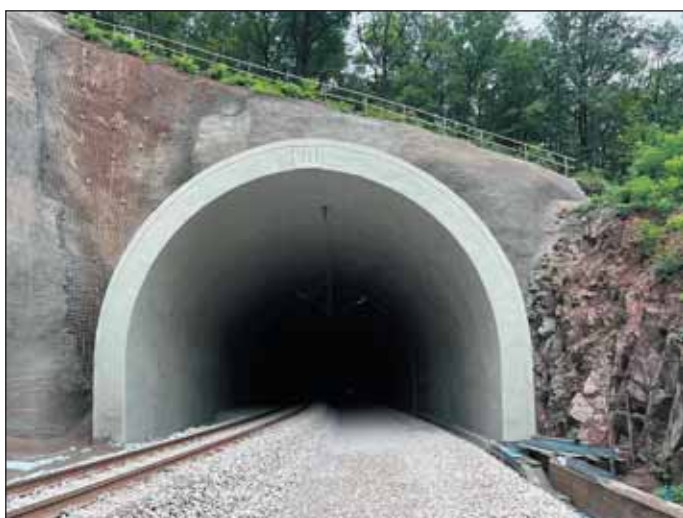
Obr. 5 Portál Blanenského tunelu č. 2 v průběhu rekonstrukce  
Fig. 5 Portal of the Blanenský Tunnel No. 2 during reconstruction

Blanenský tunel č. 2 (obr. 5), zvaný též Bílovický, se nachází ve směrovém oblouku mezi Brnem a Bílovcemi nad Svitavou a prochází skalním hřbetem vycházejícím východním směrem z vrcholu kopce Hradisko do údolí Svitavy. Tunel byl postaven v roce 1848 a mezi lety 1940 až 1996 prošel několika rekonstruk-

Blanenský Tunnel No. 2 (Fig. 5), also called Bílovický Tunnel, is located in a horizontal curve between Brno and Bílovice nad Svitavou and passes through a rocky ridge coming east from the top of Hradisko hill into the Svitava valley. The tunnel was built in 1848 and underwent several reconstructions between 1940 and 1996. The total length is 164.5m and the cross-sectional area above TK is 72.27m<sup>2</sup>. In the portals locations, it was extended with concrete tubes to prevent fragments or entire rock blocks from falling into the track. The rock walls above the portals and in the open cut of the pre-portal section were sprayed with shotcrete. In 1999, the tunnel

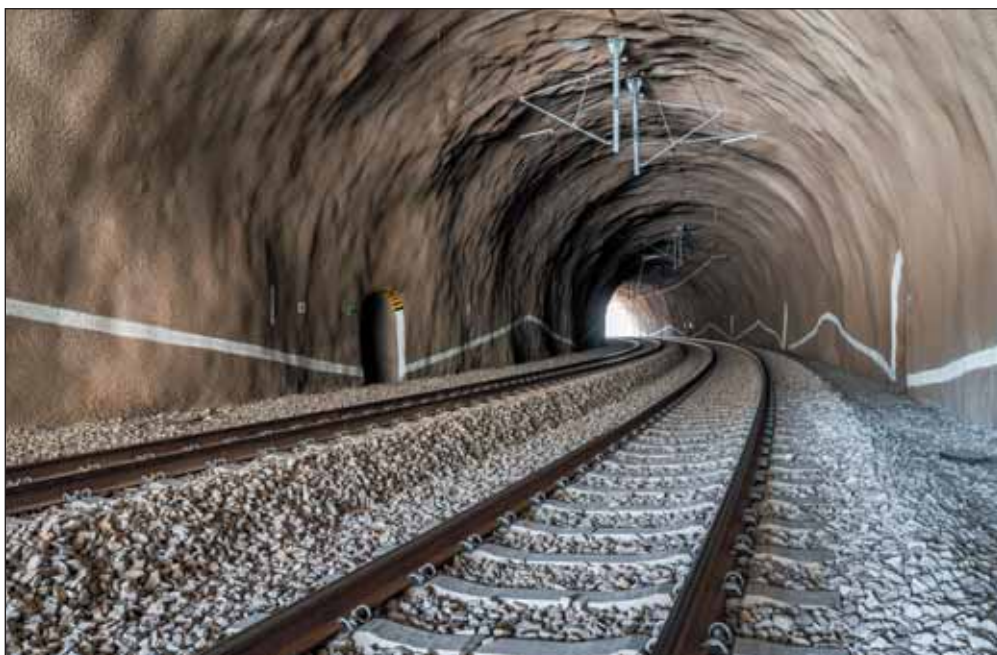
Obr. 6 Blanenský tunel č. 2  
Fig. 6 Blanenský Tunnel No. 2

was electrified. The lining is partly of the cast in place reinforced concrete, partly of sprayed concrete (Fig. 6). The solution for rehabilitating Blanenský Tunnel No. 2 was similar to that for Tunnel No. 1, so it is not described separately here.

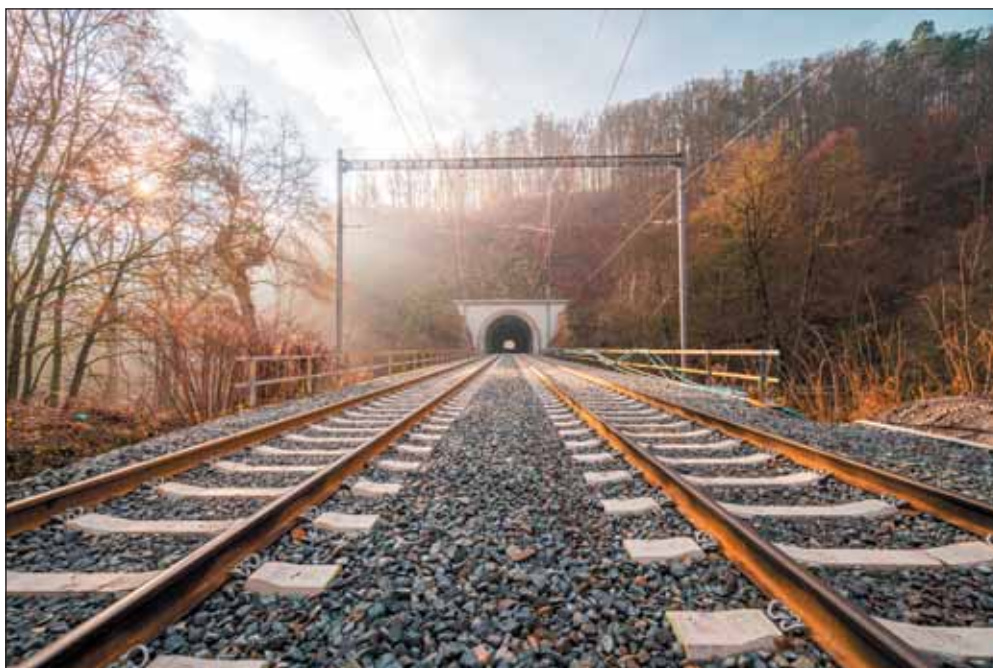
Obr. 7 Blanenský tunel č. 3  
Fig. 7 Blanenský Tunnel No. 3

délkou 276,590 m nejdelším ze čtyř rekonstruovaných tunelů. Zcela zásadním parametrem pro provádění práce na tomto tunelu byla malá světelná plocha příčného řezu nad TK, a to pouhých 54,3 m<sup>2</sup>. Evidovaný průjezdný průřez v tunelu je Z-GCZ3. Záchranné výklenky jsou umístěny vstřícně proti sobě. Celkem jich je 10 párů.

In 1848, Blanenský Tunnel No. 3, also called Bílovický Tunnel (Fig. 7), was built, which is the longest of the four currently reconstructed tunnels with its length of 276,590m. A very essential parameter for the work carried out on this tunnel was the small clear cross-sectional area above the TK, only 54.3m<sup>2</sup>. The registered structure gauge in the tunnel is Z-GCZ3. The rescue niches are placed opposite each other. There are 10 pairs in total.

The load-bearing structure consists of the stone masonry vault (granite one-side hewn blocks), and of the plain concrete or weakly reinforced concrete abutments and the invert vault. The thickness of the lining of the vault made of stone masonry reached extreme values of 20 to 73cm, mostly ranging from 30 to 40cm. Waterproofing was carried out only for portal and near-portal areas with two layers of cardboard, one layer of PVC foil and asphalt coatings [2].

The tunnel underwent reconstruction in 1949–1950, it was electrified in 1970. During survey work in 2019, an unfilled gap behind the lining of variable depth (0.5 to 3m) was discovered in the tunnel, which was caused by overbreaks when the profile was excavated for the purpose of widening the tunnel in 1967–1971. These overbreaks were partially filled with stones strengthened with lime-cement mortar and by stone packing, locally the remains of the

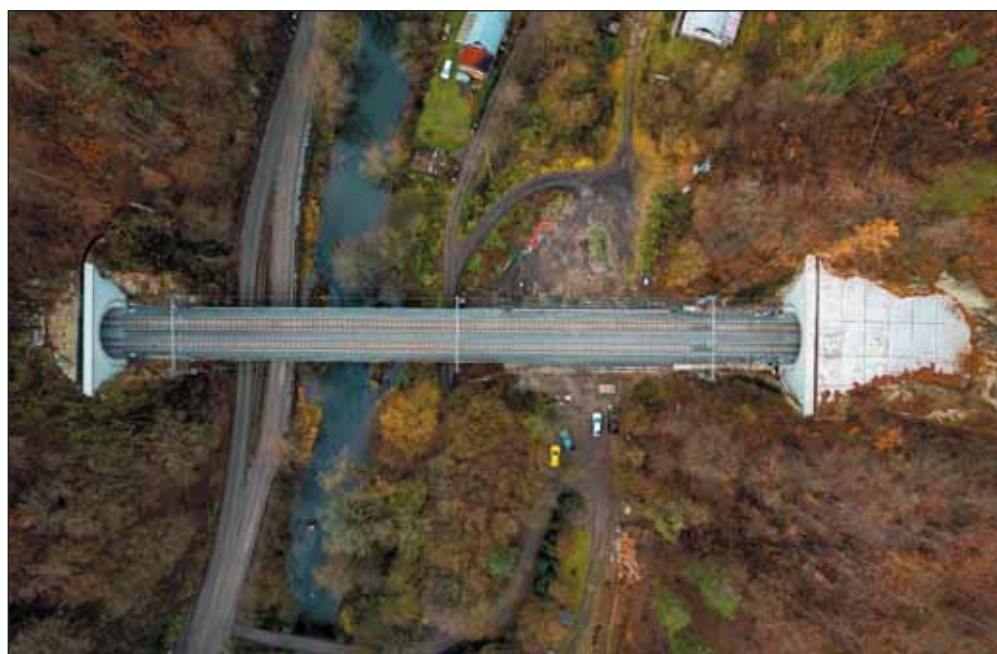
Obr. 8 Portály blanenských tunelů č. 3 a 4  
Fig. 8 Portals of Blanenský Tunnels No. 3 and 4

Sanace portálových částí (obr. 8) byla v zadání stavby řešena koncepčně obdobně jako u zbývajících rekonstruovaných tunelů. Při odtěžování zásypů portálových částí tunelu č. 3 byl ale stav oproti předpokladu odlišný. Nebyly zastíženy výplňové betony ani podélná drenáž se svody, lišil se i tvar rubu klenby hloubené části tunelu. Na základě zjištěných skutečností byla dopracována realizační dokumentace, ve které byl na portálech doplněn výplňový beton a stříkaný beton podél bočních částí klenb portálů tak, aby byl vytvořený vhodný podklad pro izolaci. Dále byla doplněna drenáž podél skalních svahů zaústěním do odvodňovacích žlabů hloubených tunelů. Bylo proinjektováno nadloží klenby. Skalní stěny v prostoru portálů tunelu byly zbaveny náletových dřevin a nestabilních částí a odstraněny byly i stávající ochranné sítě.

The renovation of the portal parts (Fig. 8) was conceptually planned in the construction contract similarly to the rest of the reconstructed tunnels. However, when the backfilling of the portal parts of tunnel No. 3 was excavated, the actual condition was found different compared to the assumption. No filling concrete or longitudinal drainage with downpipes was found, and the shape of the back of the vault of the cut-and-cover tunnel was also different. On the basis of the findings, the detailed design documentation was completed, in which filling concrete and sprayed concrete were added to the portals along the side of the portals vaults so that a suitable base for waterproofing was created. In addition, drainage along the rock slopes was added by inletting into the drainage ditches of the cut-and-cover tunnels. The overburden of the vault was grouted. The rock walls in the area of the tunnel portals were freed of self-seeding trees and unstable parts, and the existing protective nets were also removed.

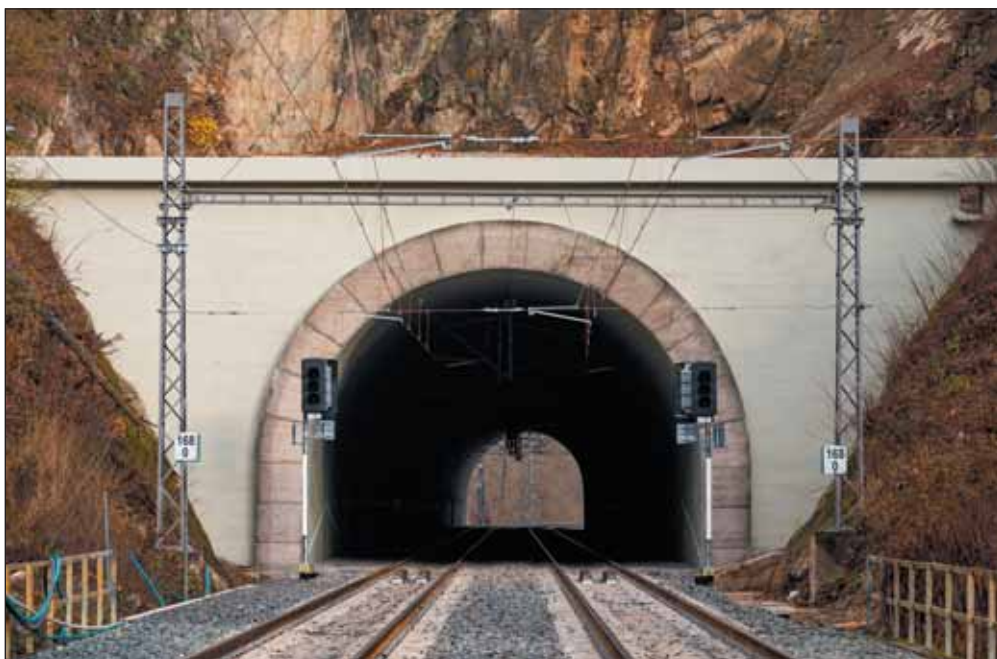
Obr. 9 Výjezdový portál Blanenského tunelu č. 4  
Fig. 9 Exit portal of Blanenský Tunnel No. 4

Tunel číslo 4 (obr. 9) byl uveden do provozu v roce 1848. Výrub byl stabilní, proto na třech úsecích o celkové délce 54,4 m nebylo nutné žádné ostění. V letech 1950–1951 byly provedeny větší udržovací práce spočívající v úplné obnově několika tunelových pásů, přezděných lomovým kamenem. V letech 1967–1971 pak proběhla rekonstrukce celého tunelu. Obě opěry a klenby všech pásů, včetně obou portálů, byly provedeny z betonu. Původní světlý profil šířky 8,1 m a výšky 6,5 m byl přitom rozšířen a zvýšen [2]. Při rozšiřování tunelu v roce 1968 došlo v místě tunelových pásů 11 až 13 při těchto pracích k závalu celého profilu.

Tunnel No. 4 (Fig. 9) was put into operation in 1848. Excavation walls were stable, as no lining was necessary in three sections with a total length of 54.4m. In the years 1950–1951, major rehabilitation work was carried out consisting in the complete restoration of several tunnel sections, lined with quarry stone. In the years 1967–1971, the entire tunnel was reconstructed. Both abutments and vaults of all sections, including both portals, were made of concrete. The original cross-section of 8.1m in width and 6.5m in height was widened and increased [2]. During the widening of the tunnel, a collapse of the entire profile occurred in the place of tunnel sections 11 to 13 during these works in 1968.

Today's total length of the tunnel, which was designed and built without an invert vault, is 244m with a maximum overburden thickness of approx. 40m. The existing structure gauge is Z-GC. There are 18 rescue niches on both sides of the tunnel. Drainage channels are built along both abutments with a slope towards Brno and discharge into the Svitava River. In addition to the drainage channels, the tunnel is equipped with concrete channels for cables on both sides.

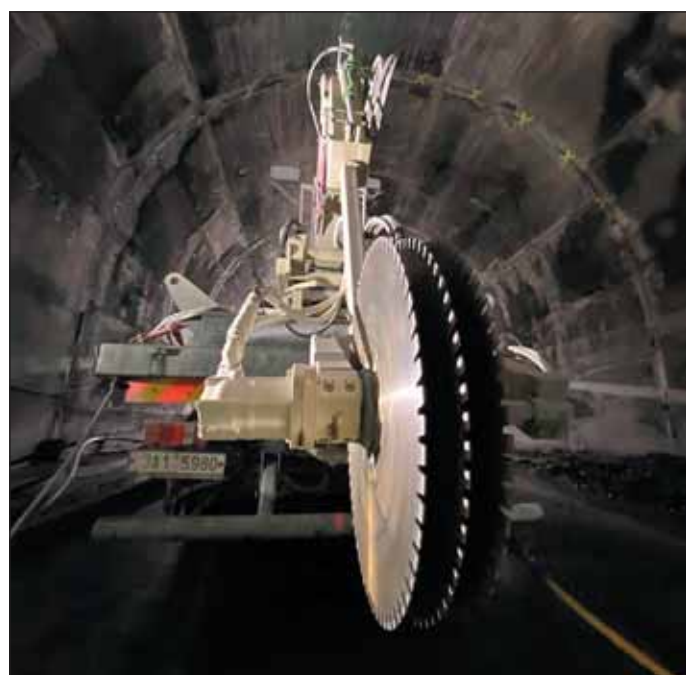
Obr. 10 Tříkotoučová pila Tyrolit  
Fig. 10 Tyrolit three-blade saw

Odvodňovací vrty o průměru do 60 mm byly (jak je již uvedeno výše u tunelu č. 3) vrtány radiálně do klenby i opěří tunelů za proinjektovanou oblast a zaústěny do příčných svodnic šířky 100 mm. Příčné svodnice byly vyřezány strojně tříkotoučovou pilou Tyrolit (obr. 10).

Drainage boreholes with a diameter of up to 60mm were (as already mentioned above for tunnel no. 3) drilled radially into the vault and abutment of the tunnels beyond the grouted area and inlet into transverse gutters with a width of 100mm. Transverse gutters were machine cut with a three-disc Tyrolit saw (Fig. 10).
