REALIZACE PODPĚRNÉ KONSTRUKCE OSTĚNÍ V OBTÍŽNÝCH PODMÍNKÁCH HISTORICKÉHO ŽELEZNIČNÍHO TUNELU QUEENSBURY VE VELKÉ BRITÁNII

IMPLEMENTATION OF SUPPORTING STRUCTURE IN DIFFICULT CONDITIONS OF THE HISTORICAL QUEENSBURY RAIL TUNNEL IN GREAT BRITAIN

ADAM JANIČEK, MARTIN THOMPSON

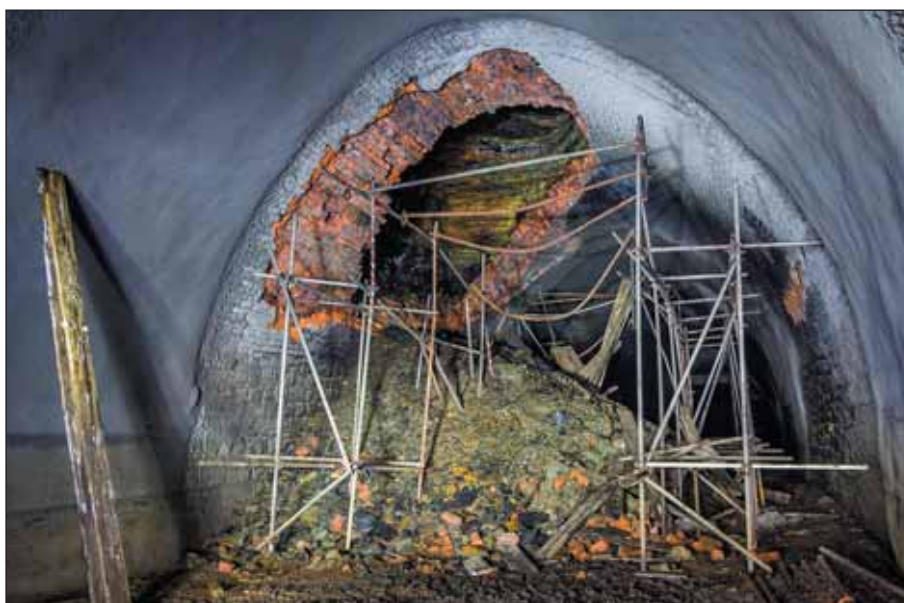
Obr. 2 Kolaps tunelového ostění v místě větrací šachty
Fig. 2 Collapse of the tunnel lining in ventilation shaft mouth

several local collapses of the lining, which required professional remediation. This consisted of repairing the brick lining, installing rock bolts or constructing supporting frames. In last ten years, several more significant collapses have occurred in several sections of the tunnel and the tunnel has become impassable (Fig. 2). These collapses have led the owner of the construction to more vigorous and comprehensive repairs, which started in the period 2018–2019.

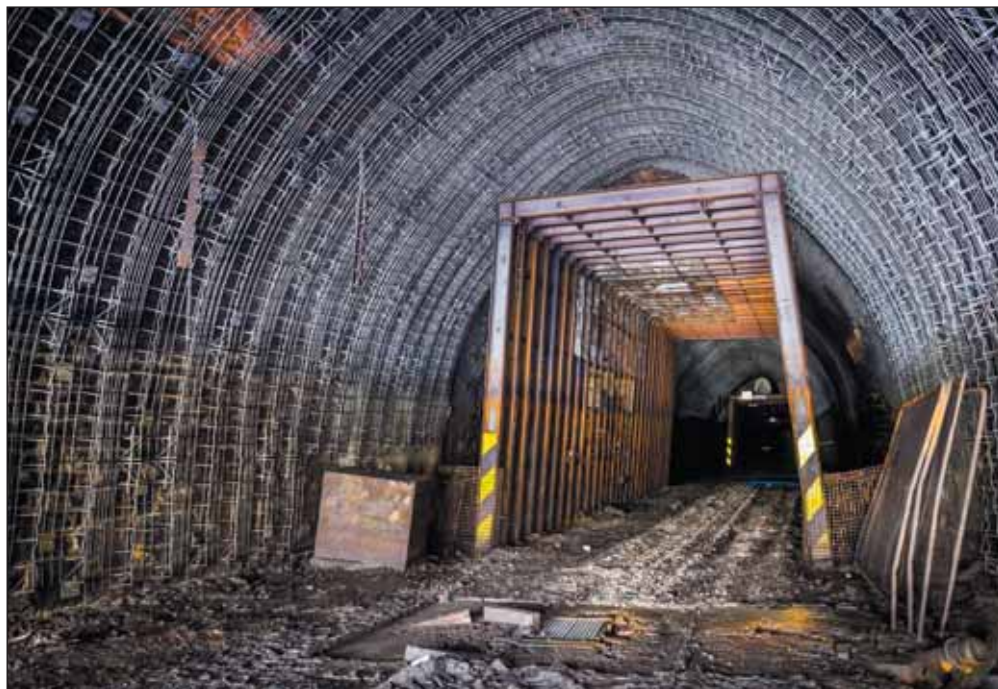
Obr. 3 Podpěrná konstrukce RamArch ostění tunelu
Fig. 3 Tunnel lining support structure RamArch

RamArch is a tunnel lining support system (Fig. 3) developed by the British company Innovative Support Systems for Network Rail. It consists of panels of pre-formed and galvanised steel mesh, which are screwed together to form an arch-shaped frame. This frame is

then installed by means of anchors and connected to the existing tunnel lining. During the installation, the frame is first loosely built into the tunnel profile and mechanically expanded to achieve the best possible contact between the frame or panels and the lining, before being anchored. RamArch can serve as a temporary support reinforcement or, in combination with sprayed concrete, as a permanent support reinforcement.

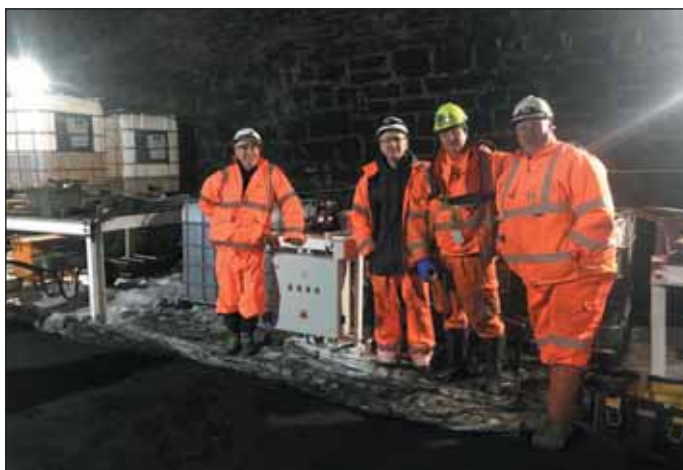
Obr. 4 Čerpací centrum LDIT v tunelu Queensbury
Fig. 4 LDIT pumping station in Queensbury tunnel

jsou vedeny rozvody pro injekční směs do jednotlivých pracovních úseků (obr. 4). Maximální délka dopravní cesty může být až 3 000 m, běžně se pohybuje mezi 1 000 a 1 500 metry. Injekční komponenty A a B jsou dopravovány v samostatných hadicových tazích až na místo použití a tam jsou teprve aktivovány ve směšovací pistolí. Dvoukomponentní směs nepotřebuje zvláštní přípravu a proces vytvrzení je zahájen po smíchání komponent v objemovém poměru 1:1. Typickou aplikací LDIT jsou opakující se nebo dlouhodobě prováděné kotevní práce, anebo zpevňující injektáže na více pracovních úsecích, kdy je nevýhodné transportovat pro každý úsek zvlášť injekční směs a čerpadlo. Naopak je snazší pouze zkracovat nebo prodlužovat přírodní hadice, případně měnit jejich směrové uložení podle aktuální potřeby. Hadice komponent jsou stále naplněny, takže je injekční směs ihned k dispozici, a to v přesně požadovaném objemu.

LDIT – the technology of pumping two-component injection mixtures over long distances – is known mainly from coal and ore mining. In principle, it involves the use of a large-capacity pump strategically located on the mining floor or on the surface of the mine (in the case of mines with a low overburden). Large-volume reservoirs of injection components are situated near the pump and distribution lines for the injection mixture are routed from the pump to the individual work sections (Fig. 4). The maximum length of the transport journey can be up to 3 000m, normally between 1 000 and 1 500m. Injection components A and B are transported in separate hose lines to the place of use, where they are only activated in a mixing gun. The two-component mixture does not need special preparation and the hardening process is started after mixing the components in a volume ratio of 1:1. Typical applications of LDIT are repetitive or long-term anchoring works, or strengthening injections on multiple work sections, where it is disadvantageous to transport the injection mixture and pump separately for each section. Conversely, it is easier just to shorten or lengthen the feeding hoses, or to change their directional positioning according to the actual need. The feeding hoses are still filled, so the injection mixture is immediately available, in the exact required volume.

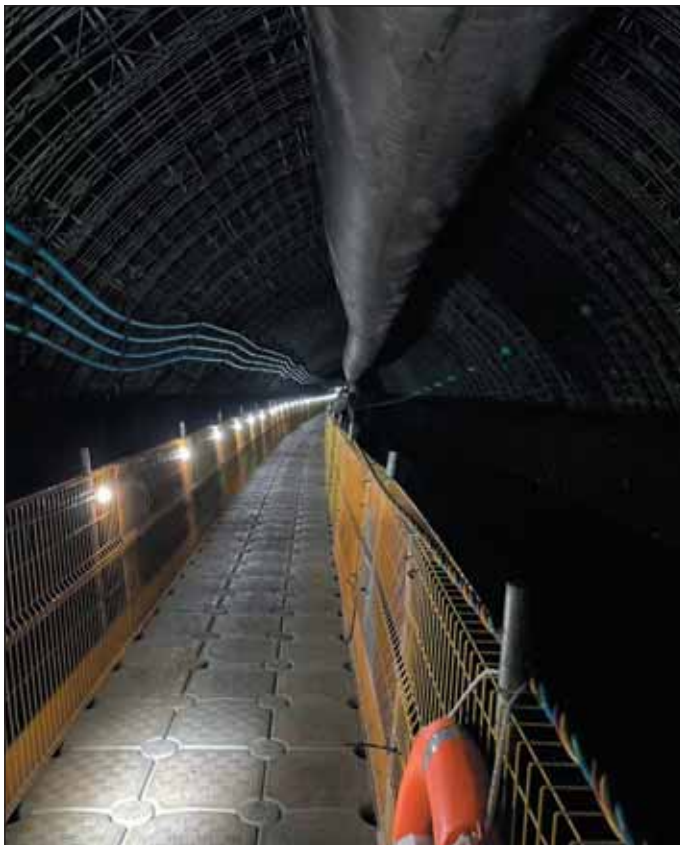
Obr. 5 Pontonový chodník v tunelu Queensbury
Fig. 5 Pontoon walkway in Queensbury tunnel

In the section of interest, a 500m long illuminated floating pontoon walkway was first installed, allowing workers to walk from the edge of the flooded section to the site of the remediation (Fig. 5). The pontoon of the walkway had a small displacement and its carrying capacity was limited to the movement of persons only. All equipment for the work, including e.g. pressure cylinders for divers, injection and assembly accessories, but especially the assembled gabion reinforcement baskets, was floated to the installation site on rafts. The lines of the transport hoses of the injection mixture were suspended from brackets anchored to the tunnel lining.

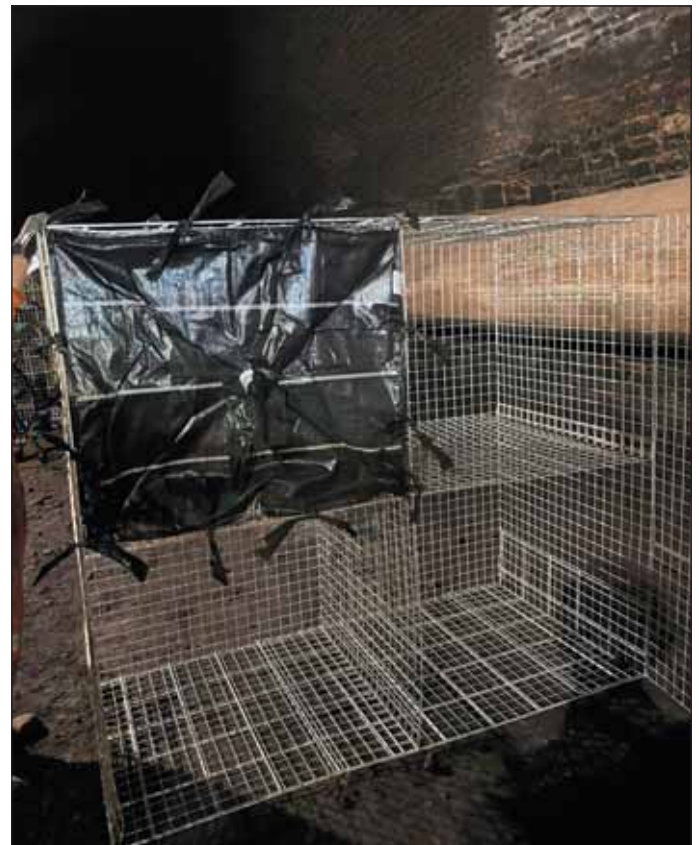
Obr. 6 Gabionový koš s instalovaným vakem
Fig. 6 Gabion basket with installed filling bag

Individual gabion baskets were manually assembled outside the flooded section from galvanized nets with a mesh size of 50×50 mm and a wire thickness of 10mm. In each of the 78 gabion baskets (previously mentioned dimensions of $0,6 \times 1,0 \times 1,0$ m and $1,0 \times 1,0 \times 1,0$ m) the ADIPOL filling bag corresponding to the dimension was placed (Fig. 6). The bags had a positive dimensional tolerance (larger than the volume of the basket itself) in order to completely fill the space of the reinforcement basket when considering the hydrostatic water pressure. The bags were sewn from impermeable fabric and fitted with a filling and venting valve with a safety cap against leakage of injection medium. After transporting the gabion basket fitted with the bag (weight of the basket with the bag installed 40–70kg) the basket was lowered from the raft and immersed by a gradual filling of water to its position. Its position was visually checked by a diver. In such manner all baskets forming the base or individual floors of the support structure were gradually installed. The baskets were connected to each other by metal galvanized clamps.

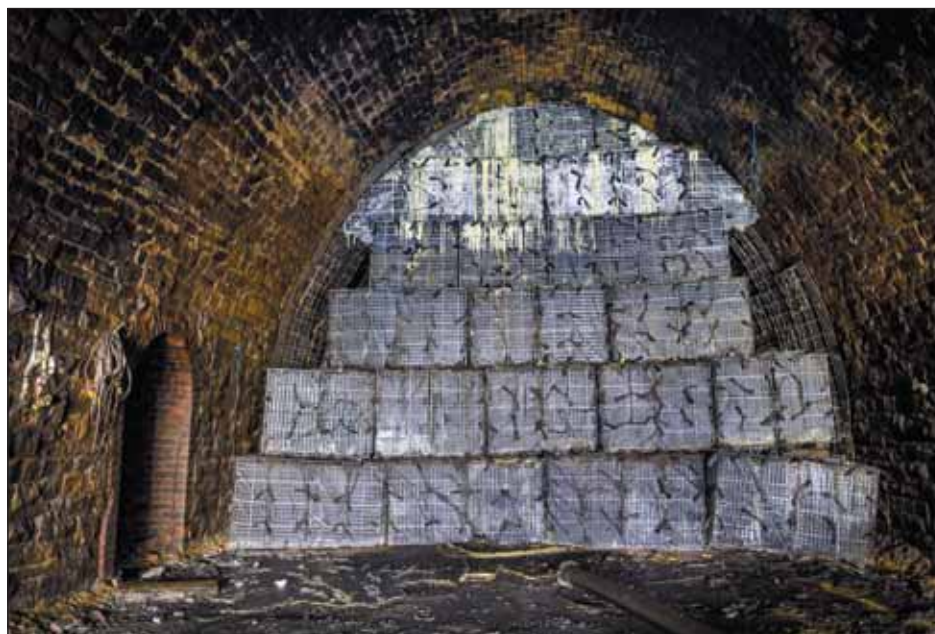
Obr. 9 Obnažená podpůrná konstrukce šachty č. 3 po poklesu vodní hladiny
Fig. 9 Exposed support structure of shaft No. 3 after decrease of water level

does not represent an environmental burden and can either be deposited or recycled for filling purposes. Already during 2023, the water level in the tunnel has fallen to a level where the whole structure was exposed, and its integrity and general condition could be checked unplanned (Fig. 9).
