ZAJIŠŤOVÁNÍ HISTORICKÉHO DOLU JERONÝM Z POHLEDU GEOTECHNIKA

REMEDICATION OF THE HISTORICAL JERONÝM MINE FROM GEOTECHNICAL POINT OF VIEW

MARTIN ŠEFRNA

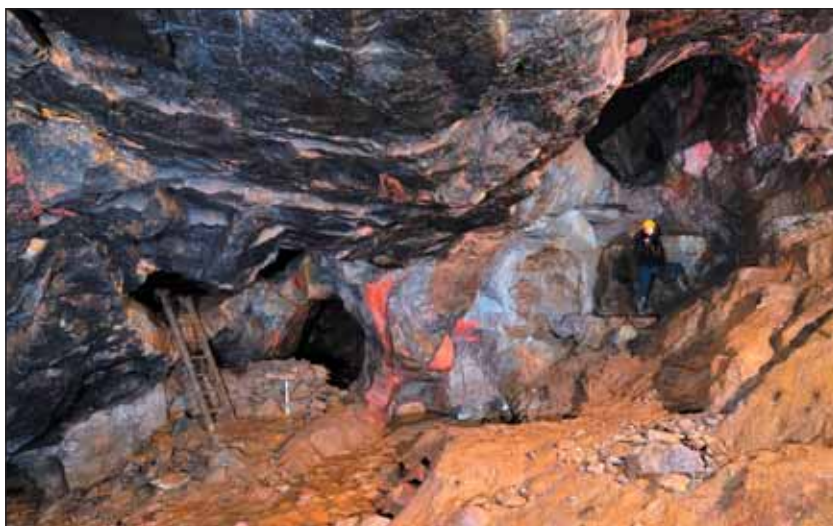
Obr. 2 Příklad rozfárání ložiska, komorové dobývání s navazujícími důlními díly

Fig. 2 An example of deposit mining, chamber mining with subsequent mine workings

the underground, only a hammer and iron were used for rock disintegration, in addition, a combination with the fire-setting was used in the mining chambers (Fig. 2, 4) [1]. In newly discovered parts of the mine, hand-drilled small-profile boreholes with a clay plug and traces of gunpowder were observed on the walls and ceiling of the corridors in 2022. This is a unique preserved place of transition from manual excavation to blasting. Blasting works with black powder were commissioned for the first time in the world in 1627 in Banská Štiavnica and marked a significant change in the mining and mining process. They were not fully used until the 18th century [source: National Technical Museum Prague]. Based on a series of observations in the mine, it can be assumed that not all collapses were created by exceeding the strength parameters of the chamber pillars of critical dimensions, but the caving method was also applied here.

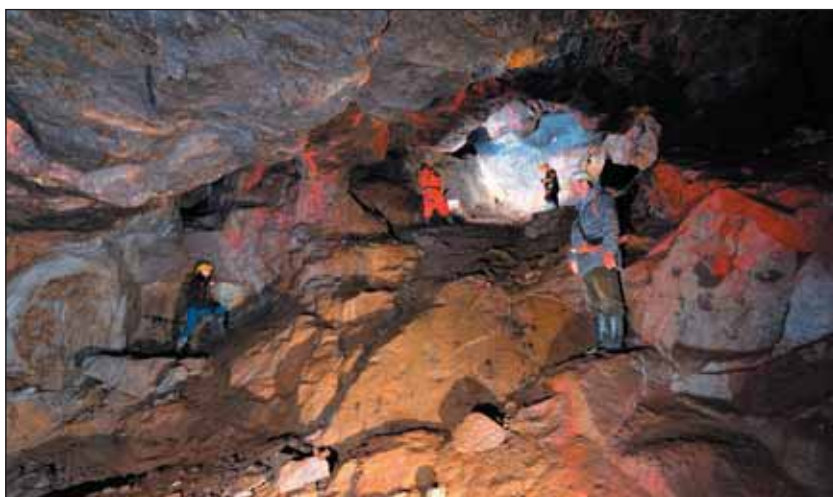
Obr. 3 Vytěžená zrudněná poloha, SDDII

Fig. 3 Excavated mineralized deposits, SDDII

veins and main vein structures. Mineralized zones in granites (greisen) form several parallel positions in the near-contact zone, which were the subject of exploitation and determined the way stopping the deposit (Fig. 3), i.e. irregular room-and pillar mining.

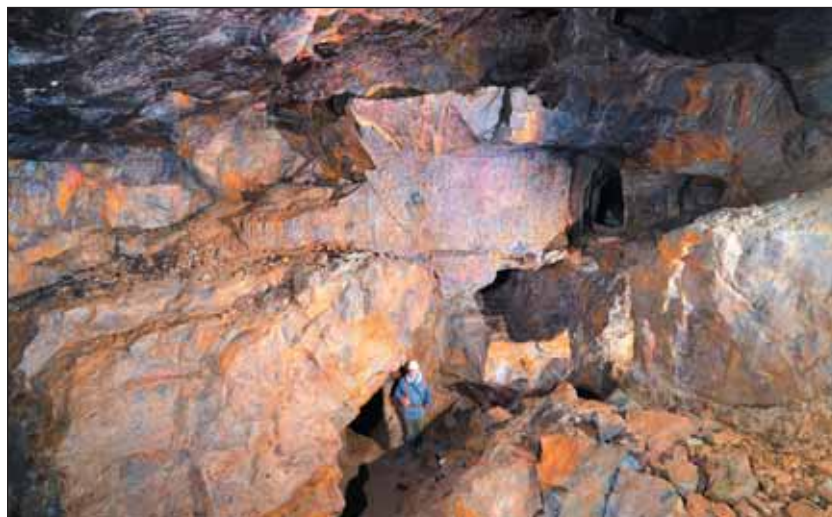
Obr. 4 Komorové dobývání tzv. šířením

Fig. 4 Chamber stopping by so-called "corridors expansion"

After the secondary Sn ore deposits (panning fields) were exhausted, our predecessors were forced to look for the primary deposit at its outcrop, which they excavated first in open-pit mining – cutting, quarrying, strip mining, then by underground mining. They gradually excavated into the rock mass to the deposit through winzes (corridors), vertical prospect and winding shafts (pinkas) and horizontal exploratory galleries. These winzes and exploratory galleries were excavated by hand mining using only a hammer and iron in an economical profile of up to 0.6×1.2 m ($w \times h$). During the verification of the mineralization, these corridors and galleries were widened for the extraction of the utility component scattered in the rock mass up to the current shape of the mined chambers by the so-called corridors expansion (Fig. 4). In the oldest parts of

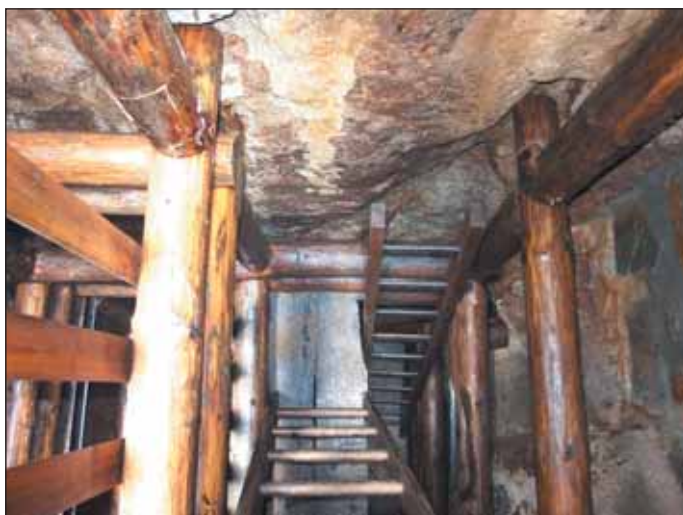
*Obr. 7 Stará šachta u silnice po vystrojení v duchu 16. století
Fig. 7 An old shaft by the road after being supported by the methods of the 16th century*

One of the restored and remediated historical shafts is the *Stará Jáma* discovered during the excavation of the *Nová Jáma* shaft as part of ensuring the second entrance to the underground complex (Fig. 1). The remediation of the cave-in in a chamber led to the discovery of the *Stará Jáma* shaft, located approximately 7m from the shoulder of road II/210 Sokolov–Krásno. After carrying out exploration work on the surface and underground, the remediation documentation of the mouth and body of the shaft was prepared, taking into account the historical origin and in accordance with the procedures of the 16th century, supplemented by modern reinforcement methods. The mouth of the shaft was lined with local stone to a depth of 5.0m, the shaft body was supported with stone walls in places of the collapse initiation. The equipment of the pit is wooden with a mining and climbing areas with wooden ladders (Fig. 7). The depth is 24m, while

the profile at the surface is 2.5×1.5 m and gradually decreases with the depth to 1.2×0.8 m towards the chamber connection. Preserving the original profile meant adapting the shaft equipment to the actual dimensions. Several exploratory galleries of an economical size are excavated from the shaft, while at an interval of 8.0 to 12.5 m, the shaft connects to a caved-in chamber which communicates with the surface. In addition to the stone lining of the shaft wall, the caved-in chamber was remediated by a stabilizing wall of micropiles along the entire eastern and southern walls, with 14 pieces, 16 m long, embedded in the solid ground of the chamber bottom for a length of 2 to 3 m. The micro-piles and the cave-in were stabilized with a cement injection mixture with controlled consumption volume. The body and the mouth of the shaft were stabilized as well as the subsoil of the road in the zone of influence.

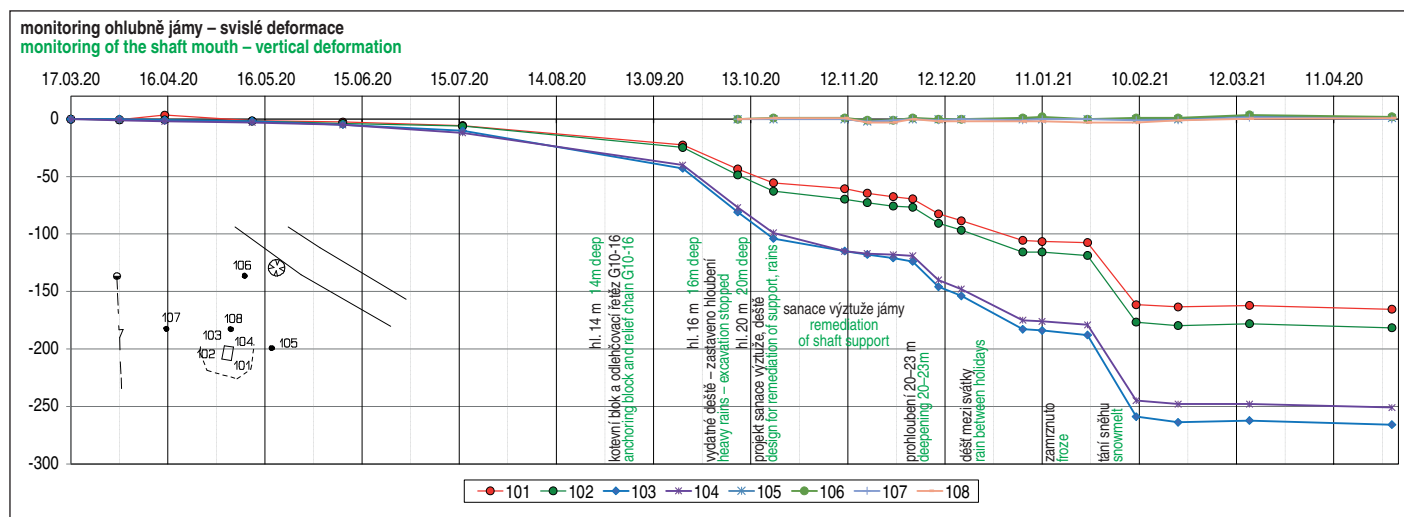
Obr. 8 Monitoring sedání ohlubně staré šachty KŠ1

Fig. 8 Subsidence monitoring of shaft mouth of the old shaft KŠ1

in the following period also demonstrated vertical deformation of the mine steel ribs reinforcement depending on precipitation and melting of the snow cover (Fig. 8). For this reason, in the following years, stabilization grouting of the collapsed material was performed from the surface, deepening of the shaft to the level of bedrock, and stabilization of the shaft with permanent reinforced concrete lining with a support collar anchored with bolts at the level of the confirmed rock level were realized [5]. Today these works are completed. The concrete surface has imprint of a wood pattern. The pit is divided into climbing and mining sections, equipped with wooden ladders and timber wood. The collapsed crosspassage connected to the chambers is mined and supported with primary and permanent lining at connection to the shaft. During excavation, a dynamic penetration probe was used to verify bottom level of the collapse and to locate the rock mass for anchoring the shaft permanent lining (Fig. 10). During the design of the crosspassage remediation, laser 3D scan of the connected mined spaces was used to determine the necessary dimensions. Today, the shaft is used to ventilate the accessible complex of underground spaces, to transport material underground, to muck collapsed material from adjacent underground spaces, to carry out research and finally, if necessary, to serve as an escape route for underground visitors during the tourist season.

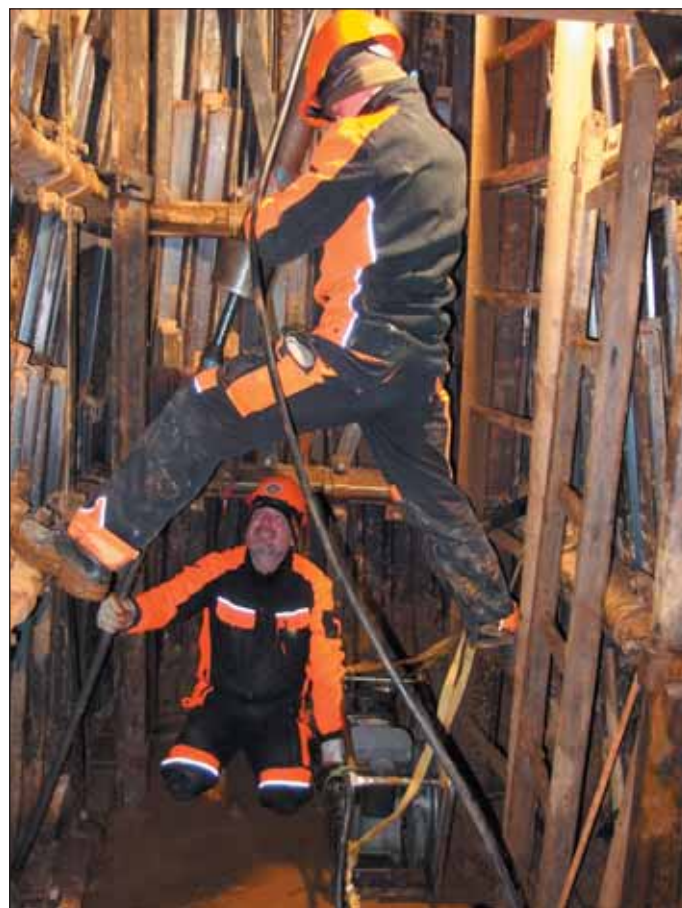
Obr. 10 Průzkumné sondy dynamické penetrace v jámě KŠ1
Fig. 10 Exploration probes of dynamic penetration in the KŠ1 shaft

Dynamic penetration probes were used to verify the shaft, the funnel shape in the weathering zone, the exact profile of the shaft, the nature of the backfill/collapsed material and the depth. Based on these results, the initial support frame at the shaft mouth was laid out and prerequisites for remedying the shaft top were created. Due to the historical value and suitable geotechnical conditions, 16th century mining methods were chosen with wooden support and shaft equipment with climbing and mining sections to a final depth of 19m [1]. The profile of the original shaft on the surface was 2.4 × 2.2m, the clearance profile was 1.7 × 1.2m. The wooden support is anchored in the original or newly created pockets of the rock mass.

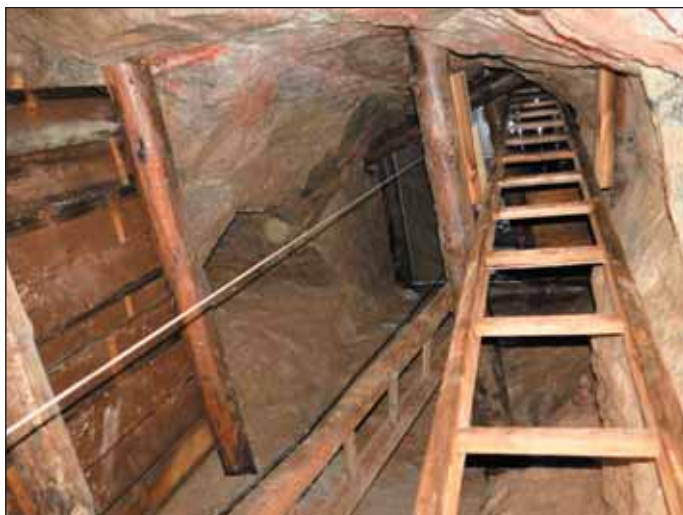
Obr. 11 Stvol staré šachty po vyzmáhání a výstrojení v duchu 16. století, KŠ2
Fig. 11 Old shaft after remediation and equipment restoration by the methods of the 16th century, KŠ2

The original profile of the shaft is irregular and decreases in depth. It is excavated in weathered and altered granite. Frames are fitted at irregular intervals in suitable bedding locations. Support was not used in the first half of the shaft, except for the shaft mouth (Fig. 11). The shaft mouth is in a funnel-shaped area, and it is fully braced with wood lagging to a depth of 3.0 m and supported with reinforced concrete. It is anchored to the rock with bolts in three rows. In the second half of the shaft depth, there is already a passage into the chambers in the north and northeast direction, which were 2/3 filled with collapsed material and in places sinkholes communicated with the surface. The shaft widened to 4 to 5 m at the chamber, and remedying the collapse during excavation represented a technical and time-consuming problem. Excavation took place in steps of 0.8 to 1.0 m with the help of spiles driven manually or with pneumatic hammers at a spacing of 10 to 15 cm due to the sandy-boulder nature of the collapsed material.

The spiles were supported across the entire width of the chamber by straight steel channel ribs K21, embedded in the sides of the shaft into carved-out pockets equipped with bolts and concrete mortar. The wall of the shaft at the collapse site was additionally braced with wooden lagging behind the newly installed wooden frames. Subsequently, the shaft collapsed sites in the direction of the connecting corridors were excavated and the shaft could be used for restoration to the original profile, in the direction of the SDDIII complex in a length of 40 m and in the direction of the SDDII complex in a length of 20 m. Currently, the shaft is used for natural ventilation of the individual complexes, transport of material, mucking from the underground and, in season, for the ascent of underground visitors from the so-called adrenaline educational tour.

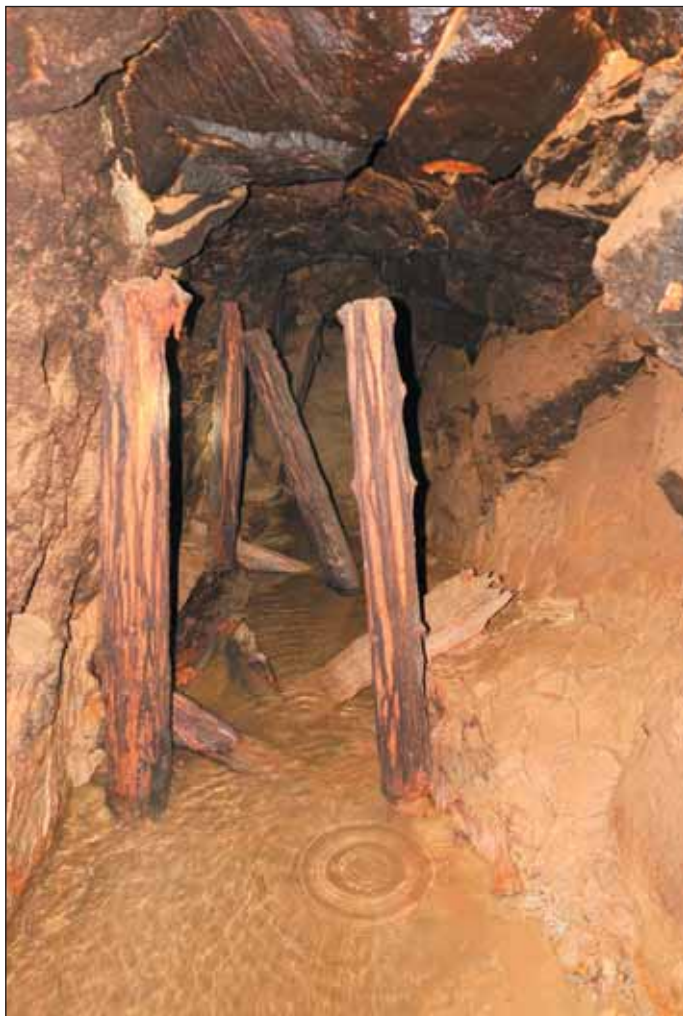
In the second case, it concerns the remediation of the completely inaccessible and unknown Barbora drainage gallery, affected by a big number of large or small cave-ins along the route (Fig. 12). The gallery is excavated in the overlying gneiss and its length is expected to be approx. 450m. In previous years, its entrance was

Obr. 12 Stav odvodňovací štoly Barbora před obnovou
Fig. 12 The state of the Barbora drainage gallery before remediation

remediated, and the mine waters gravity draining by installing a DN250 drainage pipe in a length of 60m, laid at a depth of 2.5 to 5.0m, and the front part of the gallery with a length of 40m has been restored. Work is currently underway to stabilize excavated walls of the entrance part of the gallery in selected critical sections, and to prepare for coping with adjacent collapse and for remediating work at the site of the newly built shaft in the gallery cave-in under a 10m thick overburden affected by anthropogenic activity.
