## „I/42 BRNO, VMO VINOHRADY – PRŮZKUMNÁ ŠTOLA“

## “I/42 BRNO, VMO VINOHRADY VMO – EXPLORATORY GALLERY”

#### Tunel Okruhliak

#### Okruhliak tunnel

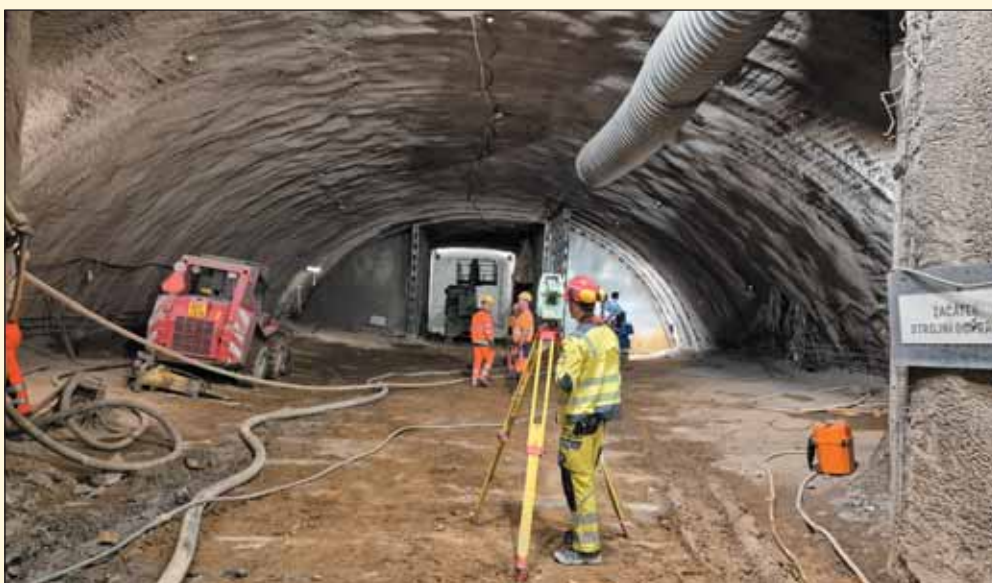
**Obr. 9** Rozšíření průzkumné štoly na profil kaloty budoucího tunelu  
**Fig. 9** Exploratory gallery enlargement into the top heading profile of the future tunnel

The excavation of the exploratory gallery with an accompanying geotechnical survey and geotechnical monitoring has been in motion since 1/6/2025. The workplace in the underground is accessible and operated by way of a 25m deep hoisting shaft with a clear diameter of 9.0m. Excavated by 30/9/2025 was an uphill-driven 13m long winding area towards the future Líšeň portal and a downhill-driven 60m exploratory gallery in the direction of Tomek Square. The cross-section of the exploratory gallery of 33m<sup>2</sup> forms the middle part of the top heading of the future tunnel and rigid reinforcing elements are prepared for the connection of further future excavation sequences. Also excavated and with primary lining secured is the first enlargement into the top heading of the future tunnel with a width of 15m (three driving lanes) and a length of 25m (Fig. 9). On one hand, the enlargement serves

for the verification of the designed technical solution of the excavation, reinforcing, and the impact on the surface, and on the other, it creates the necessary space to place and handle materials and machinery in the underground.
