Fakulta stavební ČVUT v Praze, katedra geotechniky

# HAVÁRIE PŘI RAŽBĚ KOLEKTORU VODIČKOVA V PRAZE

TD 3 - 11/2010

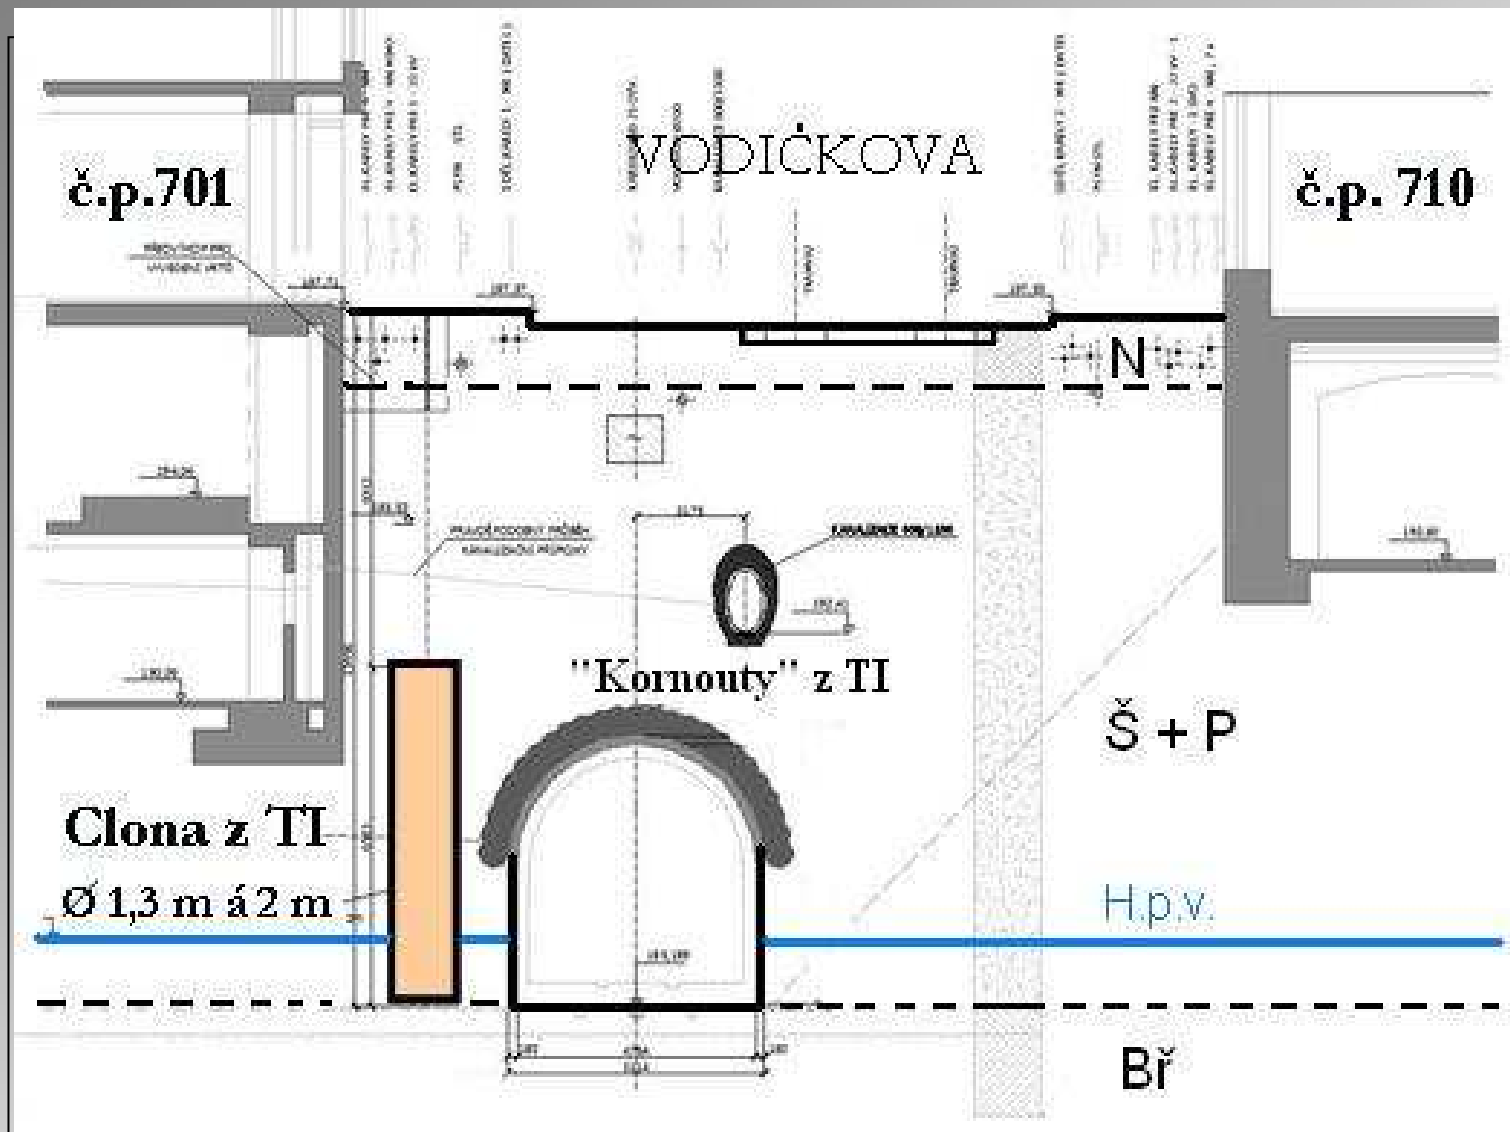
# Příčný řez v oblasti havárie

- Ražba pomocí NRTM v prostředí písků a písčitých štěrků maninské terasy.
- Stabilizační předstihová opatření před čelbou – v kalotě ochranná obálka z tryskové injektáže Ø 600 mm dl.9,0 m.
- **Minimální přesah „kornoutů“ z TI přes čelbu 2,0 m.**
- Primární ostění – vyztužený stříkaný beton C 20/25-X0 tl. 250 mm.

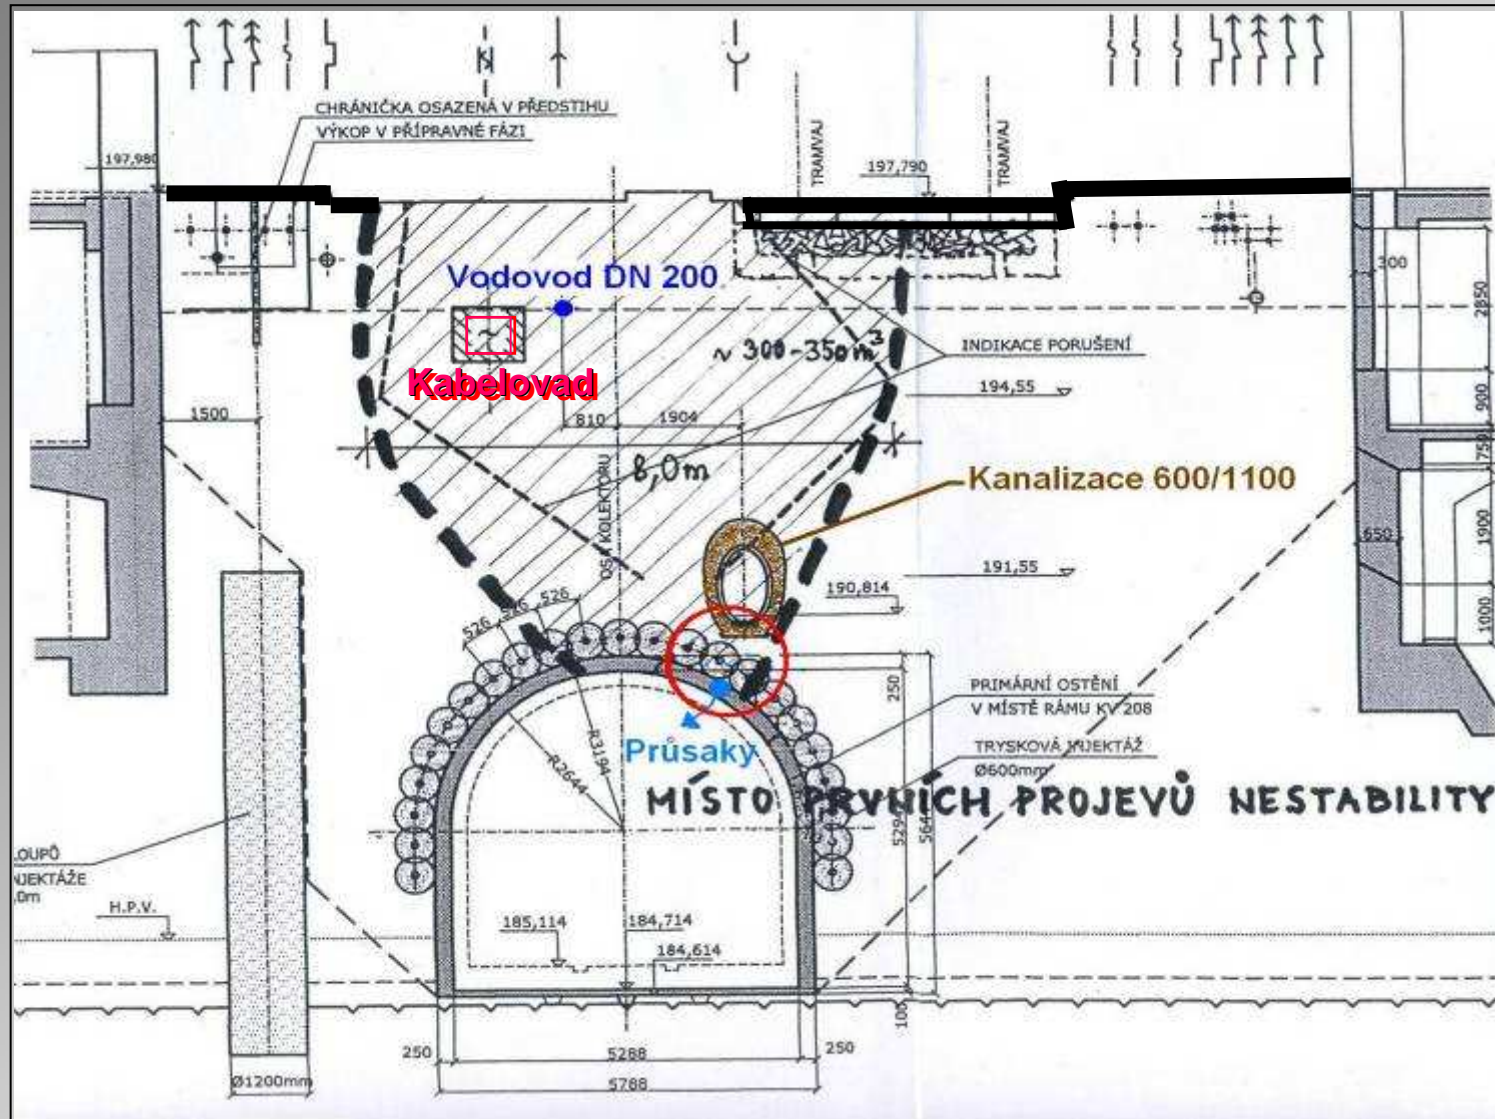
# Příčný řez propadem

Na povrchu 5 x 6 m, dva metry pod povrchem 7 x 8 m

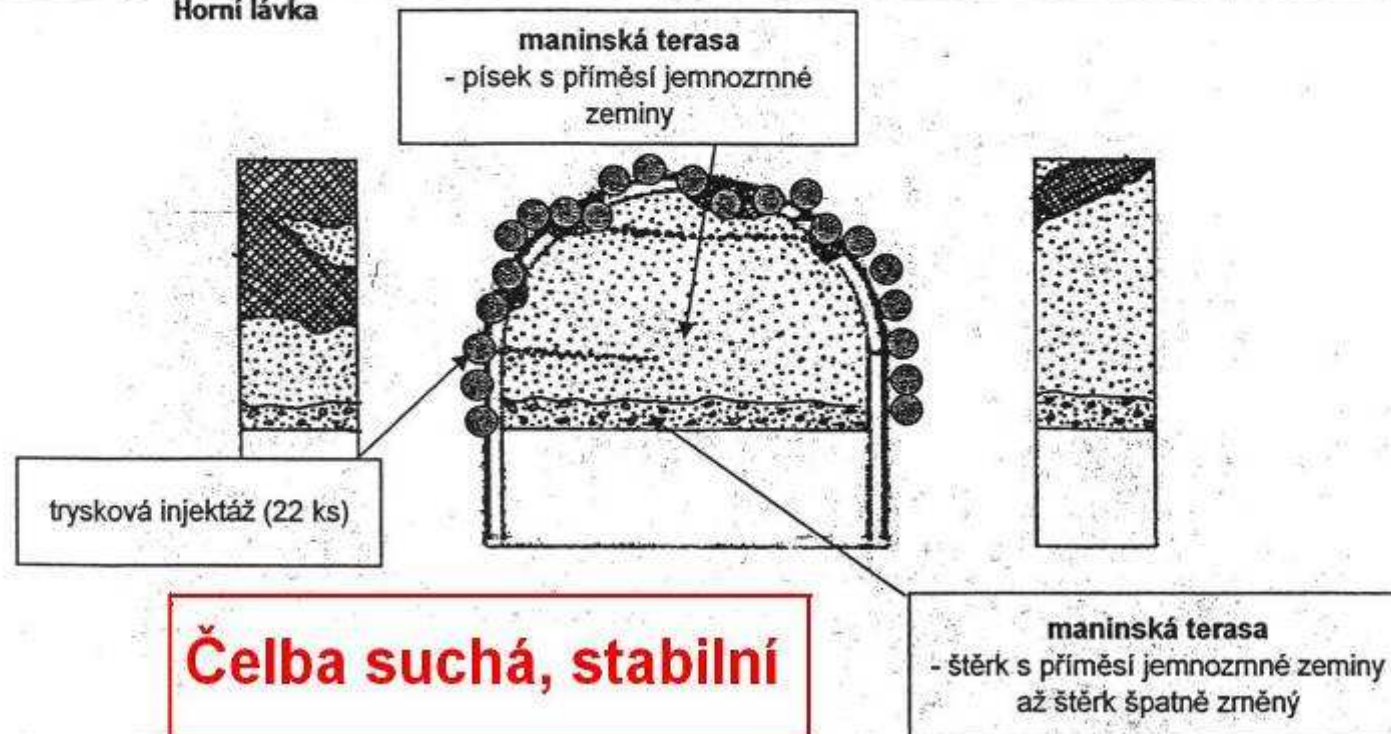
# Geologický sled

Druh měření	Číslování	Datum	Hloubka [m]	Měřítko	Dokumentoval	Staničení [m]
24	28	26.1.2005	6,9	1:100	J.Šich	<b>118,6</b>
Úsek ražby	TK 17c - TK 19 Horní lávka					<b>31,5 m *)</b>

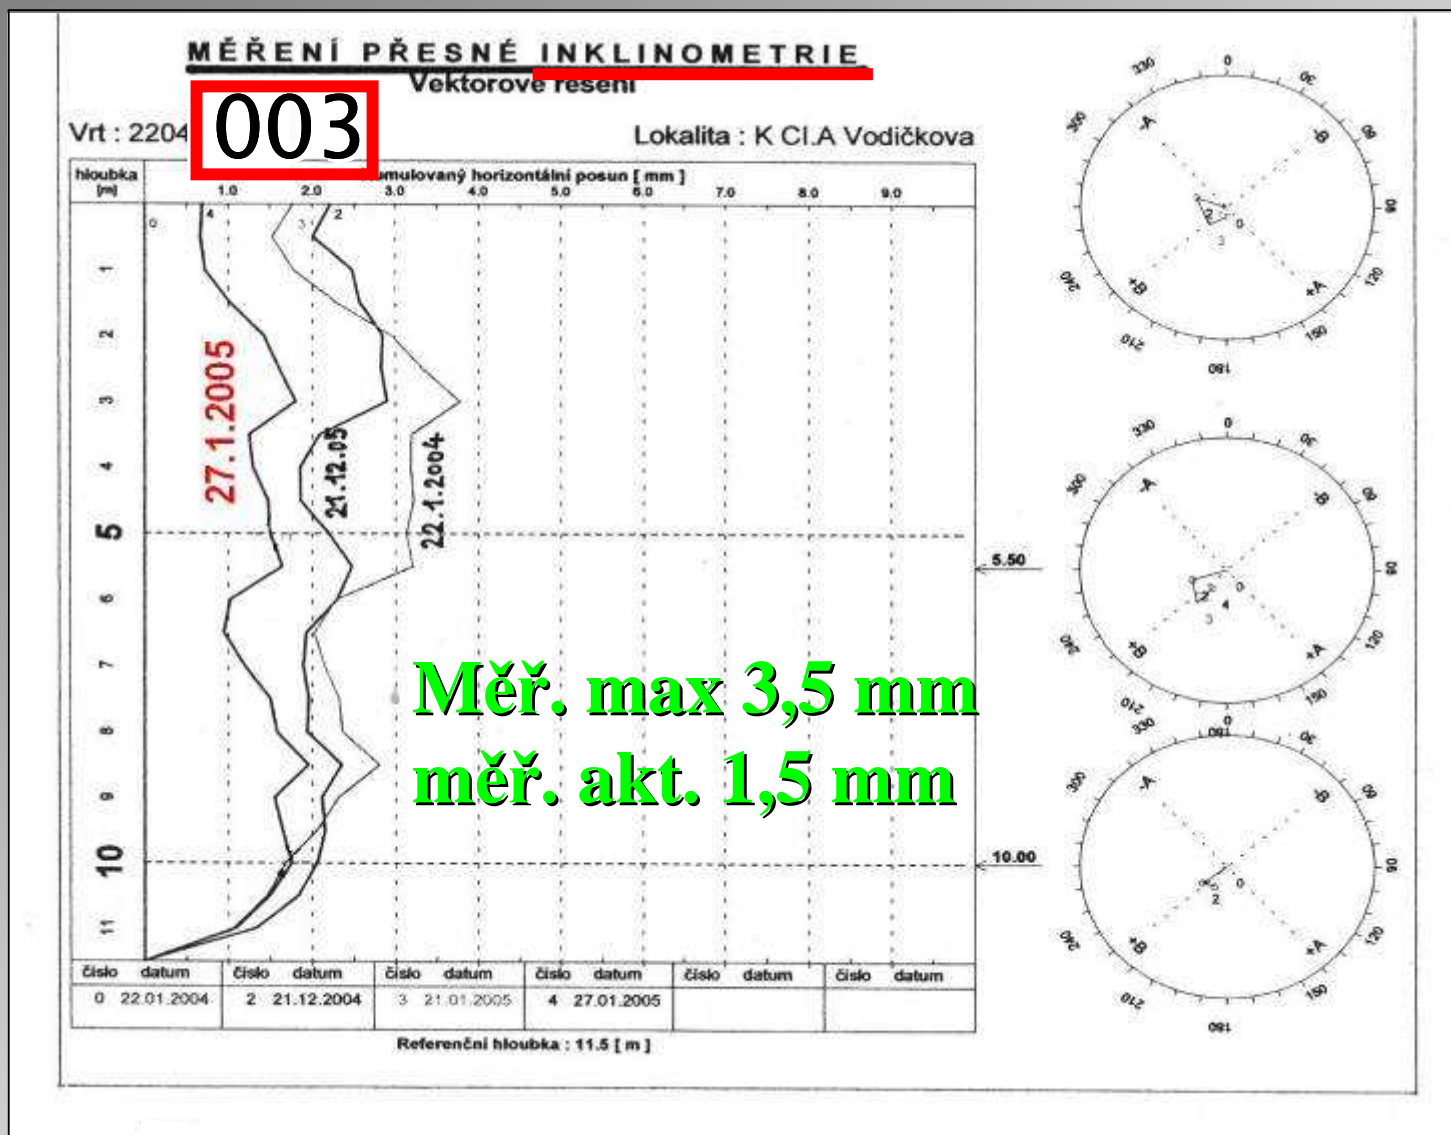
# Inklinometrické měření

- **Zvodnění masivu a následný zával nebyly avizovány monitorovanými veličinami – hodnoty se pohybovaly ve stavu „vysoké míry bezpečnosti“ a stavu „přípustných změn“.**
- **Nivelační měření na „bombírované“ (a promrzlé) vozovce nebylo v důsledku vzpěrného účinku dlažby vypovídající o deformačních změnách v předpolí ražby.**
- **Vzpěrný účinek držel „bombírovanou“ dlažbu ve stavu labilní rovnováhy – přetížení vedlo k prolomení stropu kaverny a zranění pracovníků.**
- **Nutno vždy důsledně sledovat stav kanalizace a provádět bezpečnostní měření (požadavek OBÚ).**
