ZAJÍMAVÉ VÝSLEDKY GEOTECHNICKÉHO MONITORINGU

**Tunelářské odpoledne 4/2017
8. 11. 2017 Plzeň a Praha**

Příklad 1 – sedání terénu v úseku nízkého nadloží u vjezdového portálu (vliv ražeb + odvodnění horn. prostředí)

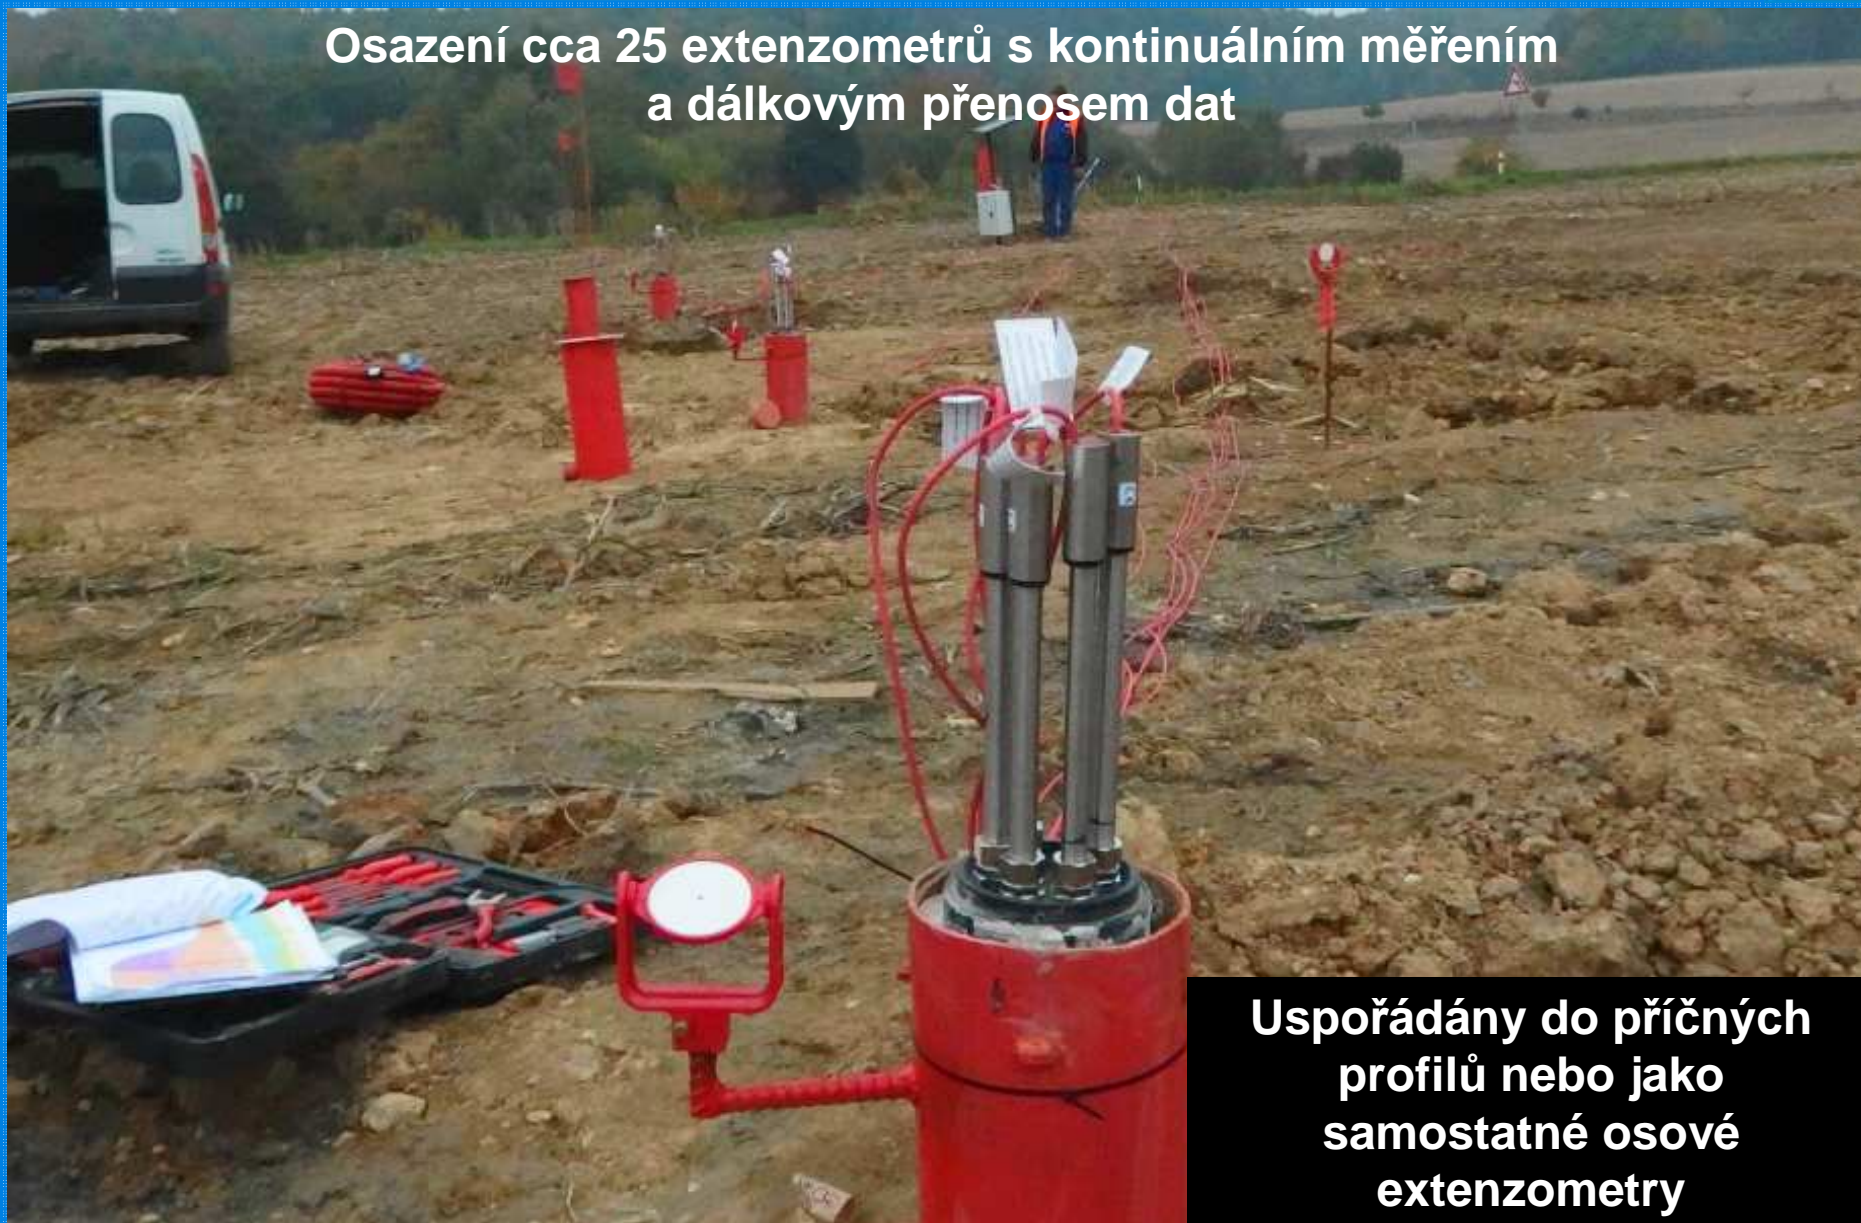
Osazení cca 25 extenzometrů s kontinuálním měřením
a dálkovým přenosem dat

**Uspořádány do příčných
profilů nebo jako
samostatné osově
extenzometry**

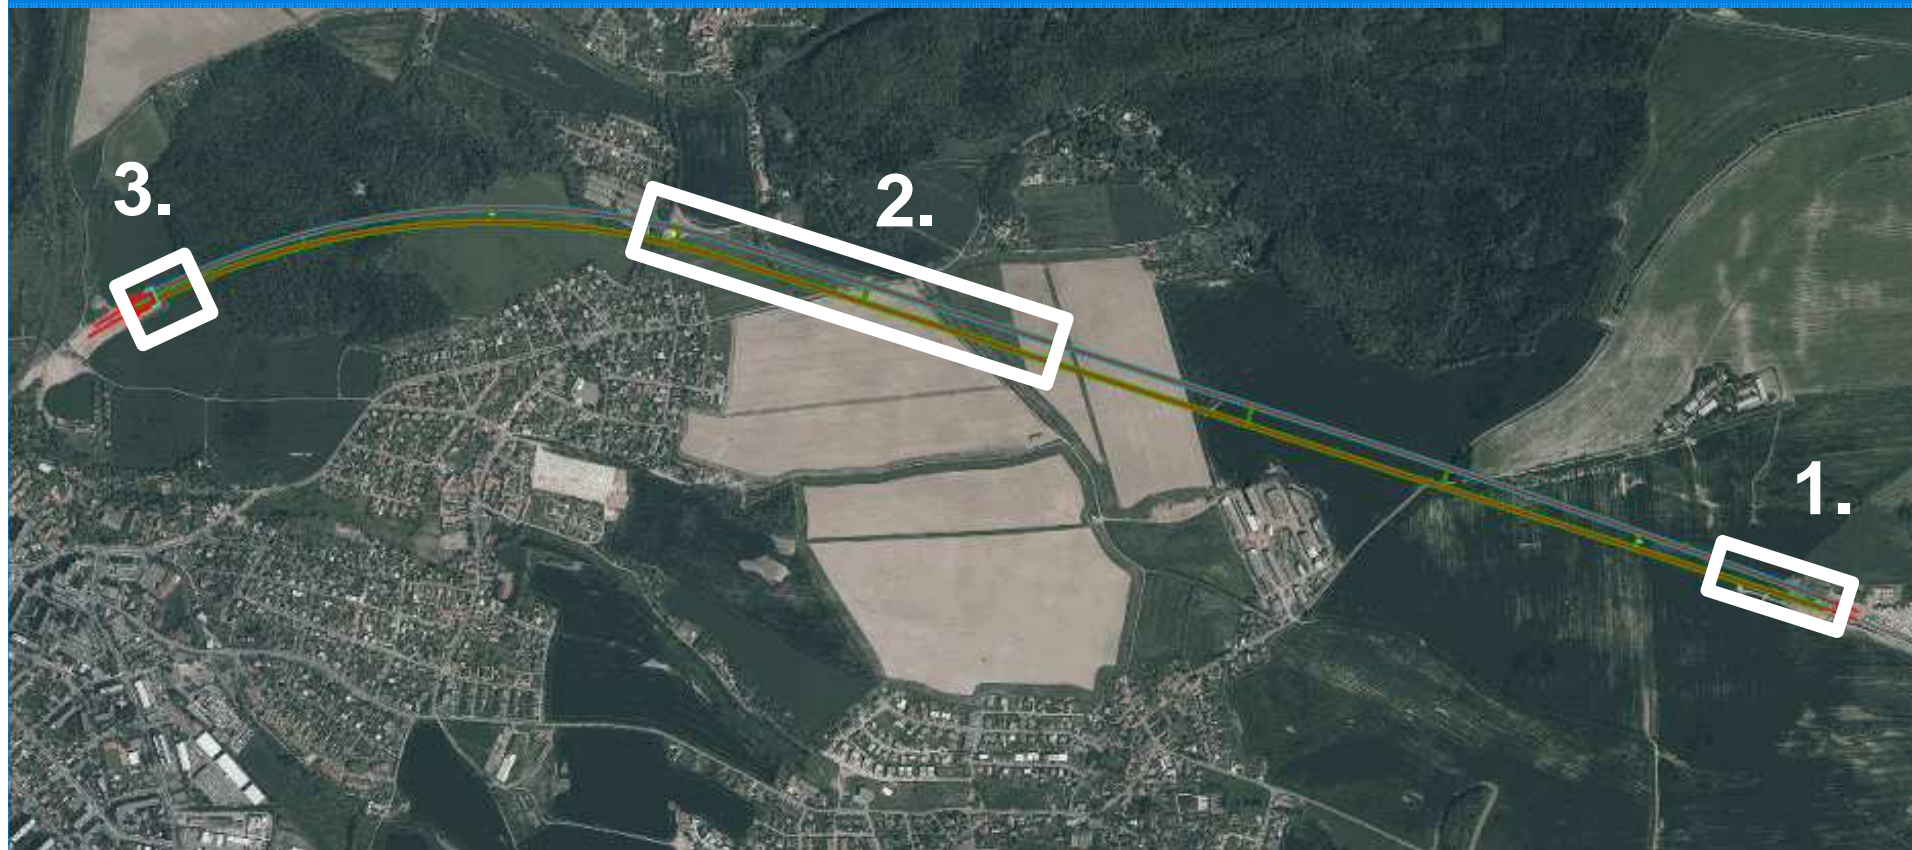
Nasazen na 3 úsecích při ražbě STT (četnost měření 1 x za 60 min.)

Na úseku 2 se jednalo o 5 stanovisek, na které se postupně osazovaly/přemísťovaly 2 ks totálních stanic (celková dl. úseku 2 cca 900 m)

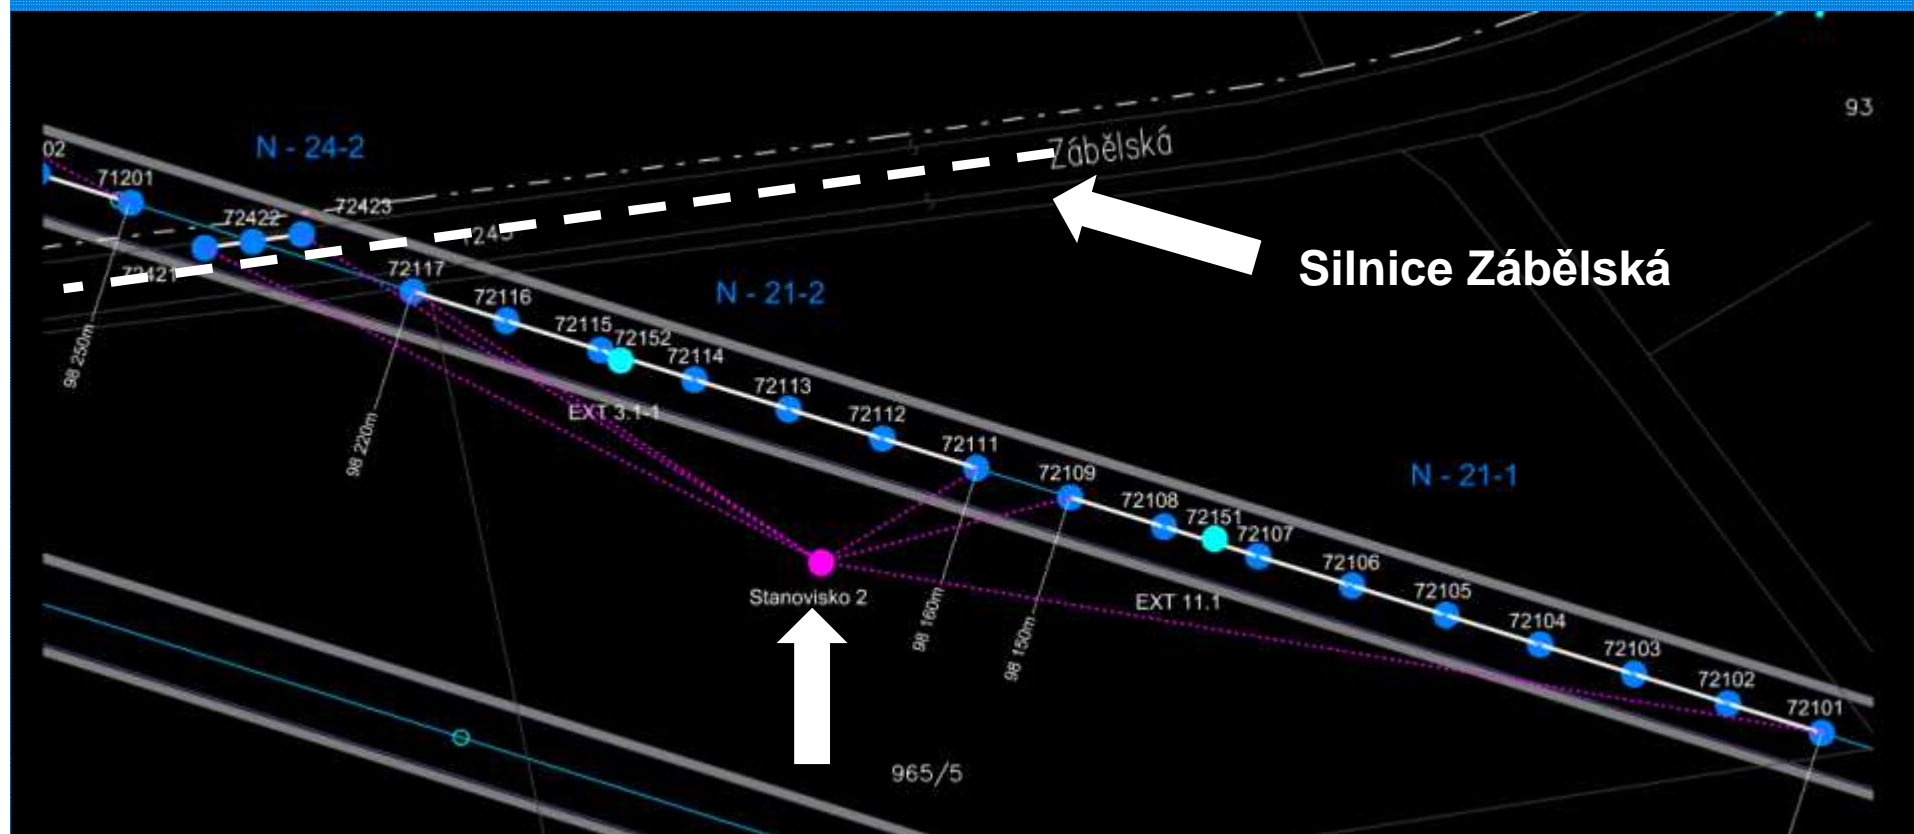
Situace úseku 2 (dl. cca 170 m)

**Stanovisko a sledované body
 (odrazné hranoly na stabilizovaných bodech a na zhlavích extenzometrů)**

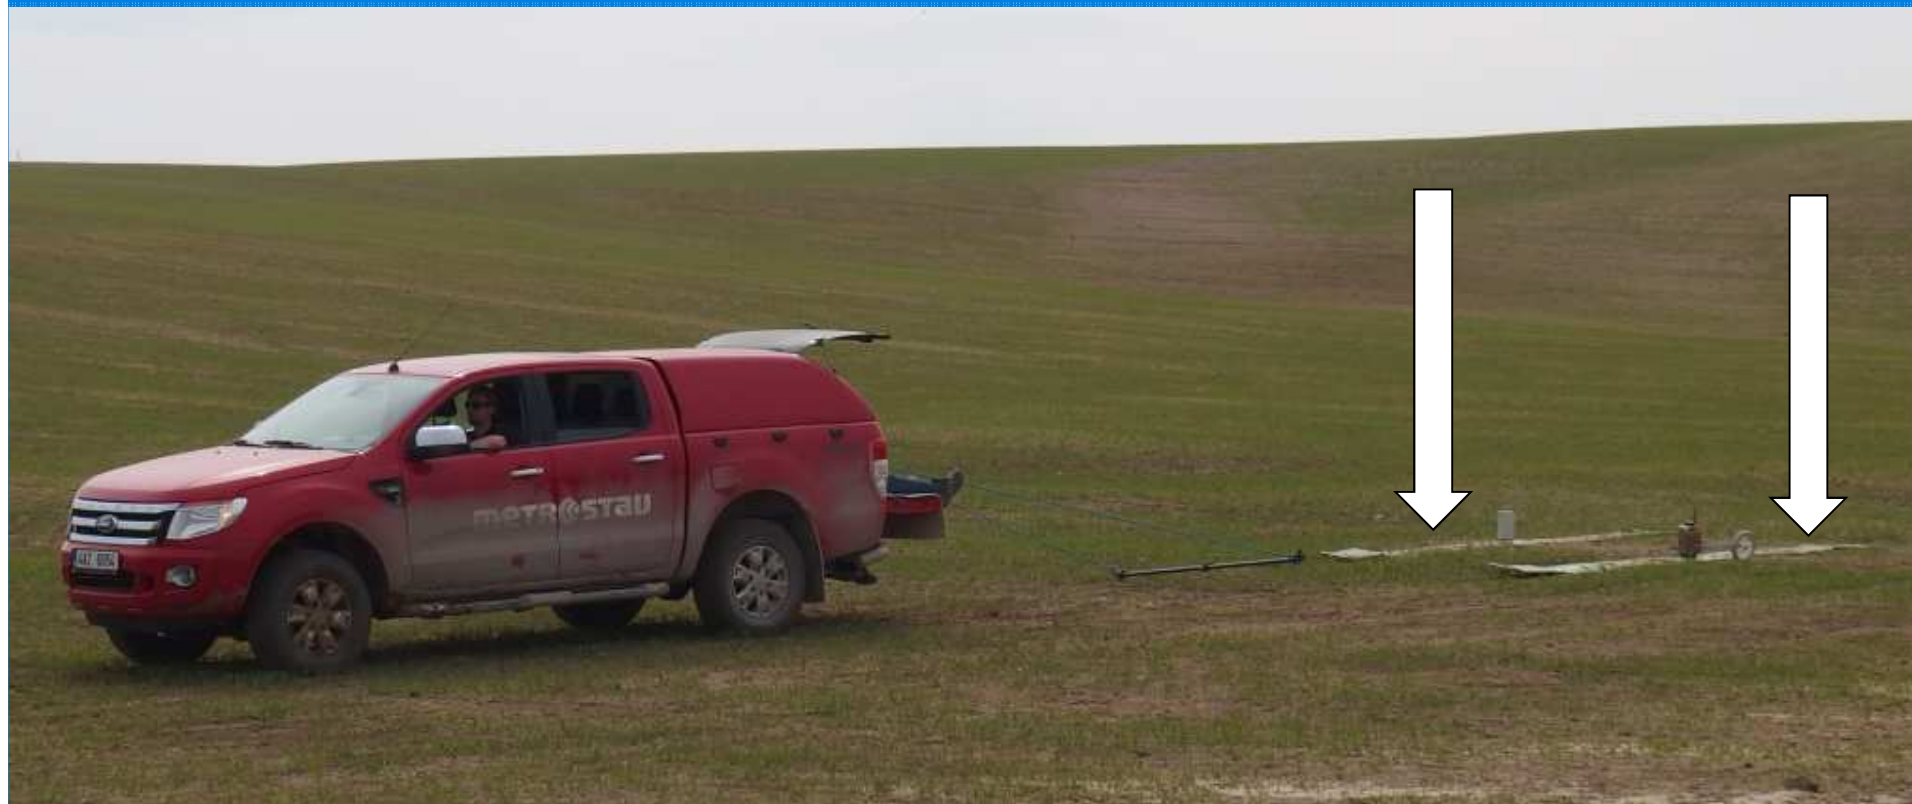
**Georadarové měření (antény 50 MHz dl. 3 m a vysílač s pulzem 5 kV)
Měření v terénu – tažení antén dl. 3 m vozidlem nebo pracovníky monitoringu**

V případě indikace georadarové anomálie – prověření elektrickou odporovou tomografií (ERT)

**V případě indikace geofyzikální anomálie oběma metodami
– průzkum anomálie kopanou sondou/vrty a případně provedena sanace.**

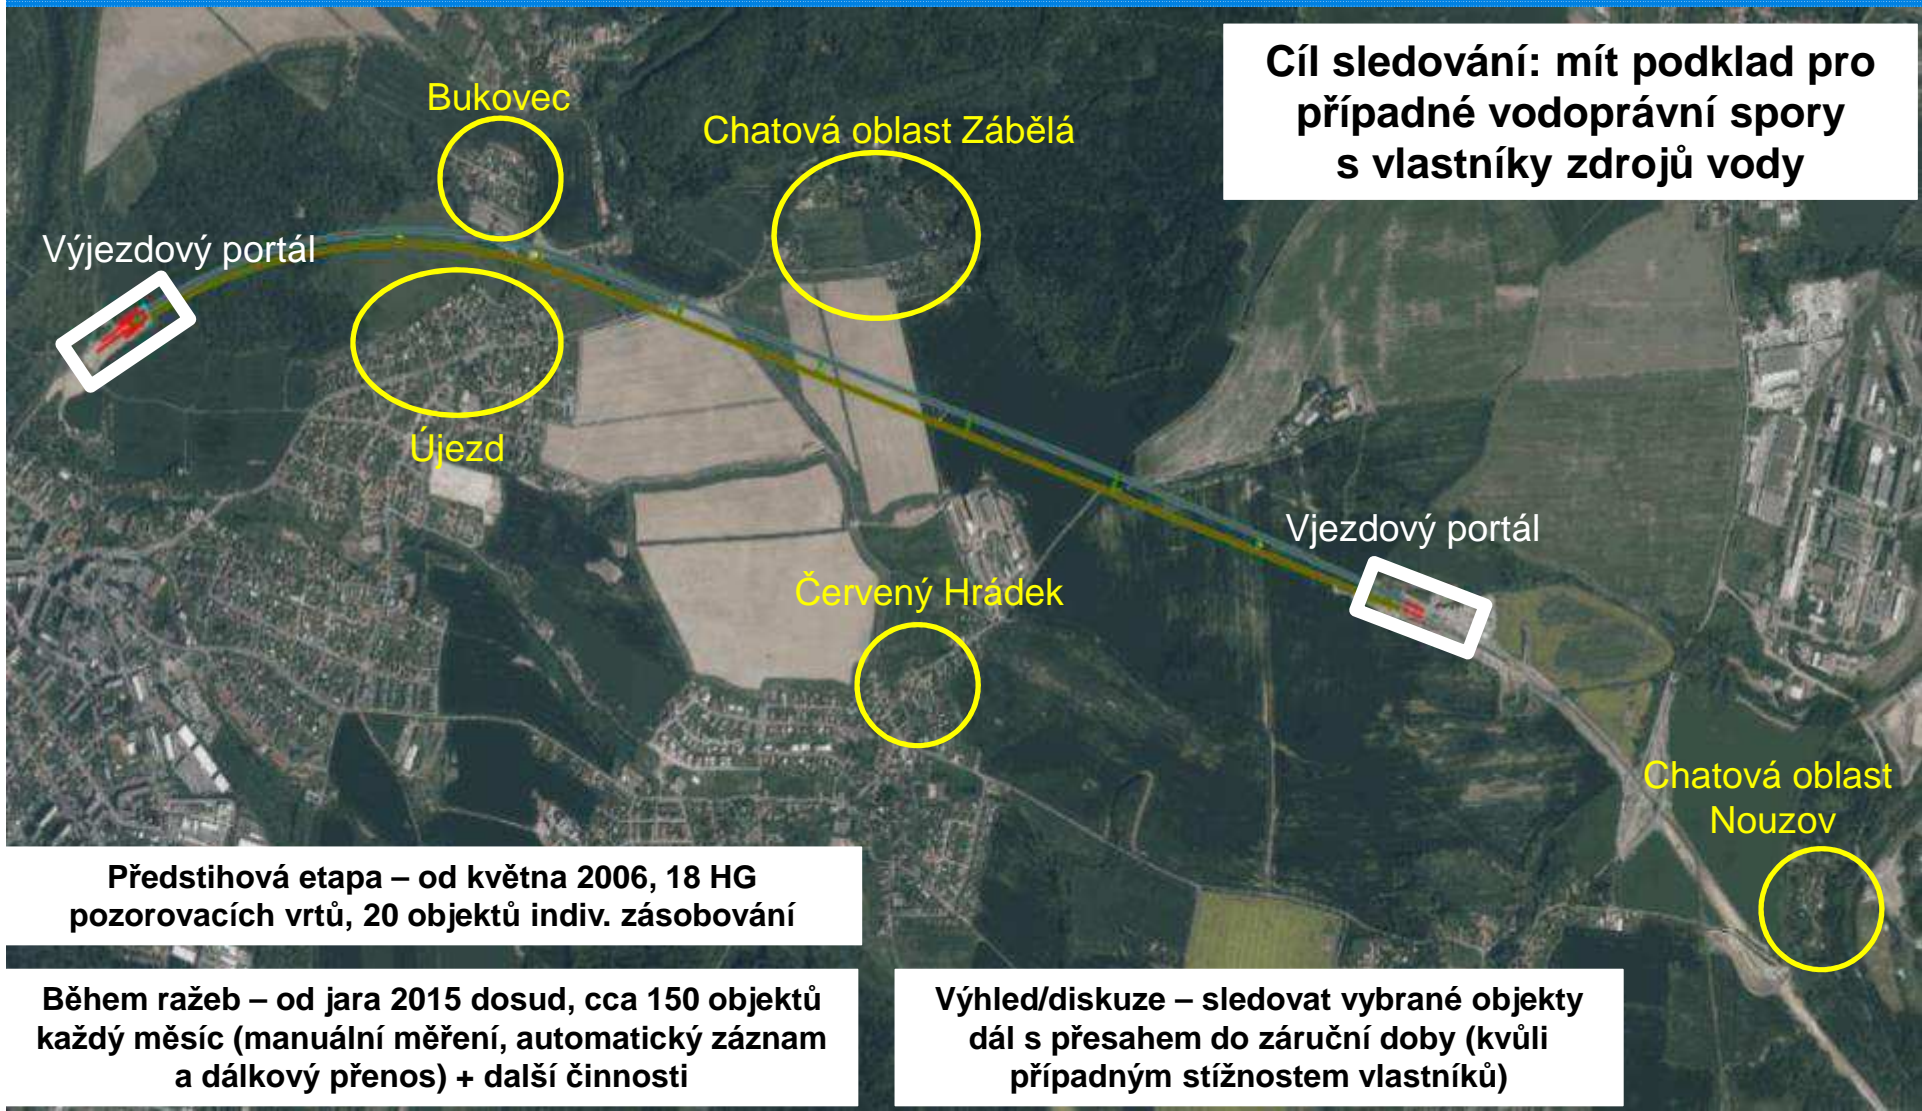
Situace hlavních sledovaných oblastí

Cíl sledování: mít podklad pro případné vodoprávní spory s vlastníky zdrojů vody

Předstihová etapa – od května 2006, 18 HG pozorovacích vrtů, 20 objektů indiv. zásobování

Během ražeb – od jara 2015 dosud, cca 150 objektů každý měsíc (manuální měření, automatický záznam a dálkový přenos) + další činnosti
