MODERNIZÁCIA TRATE ROKYCANY – PLZEŇ

Využitie skúseností z ražby Južného tunelu
pre ražbu tunelu Severného pomocou
technologie TBM

Ing. Štefan Ivor
Metrostav a.s. / Divize 5

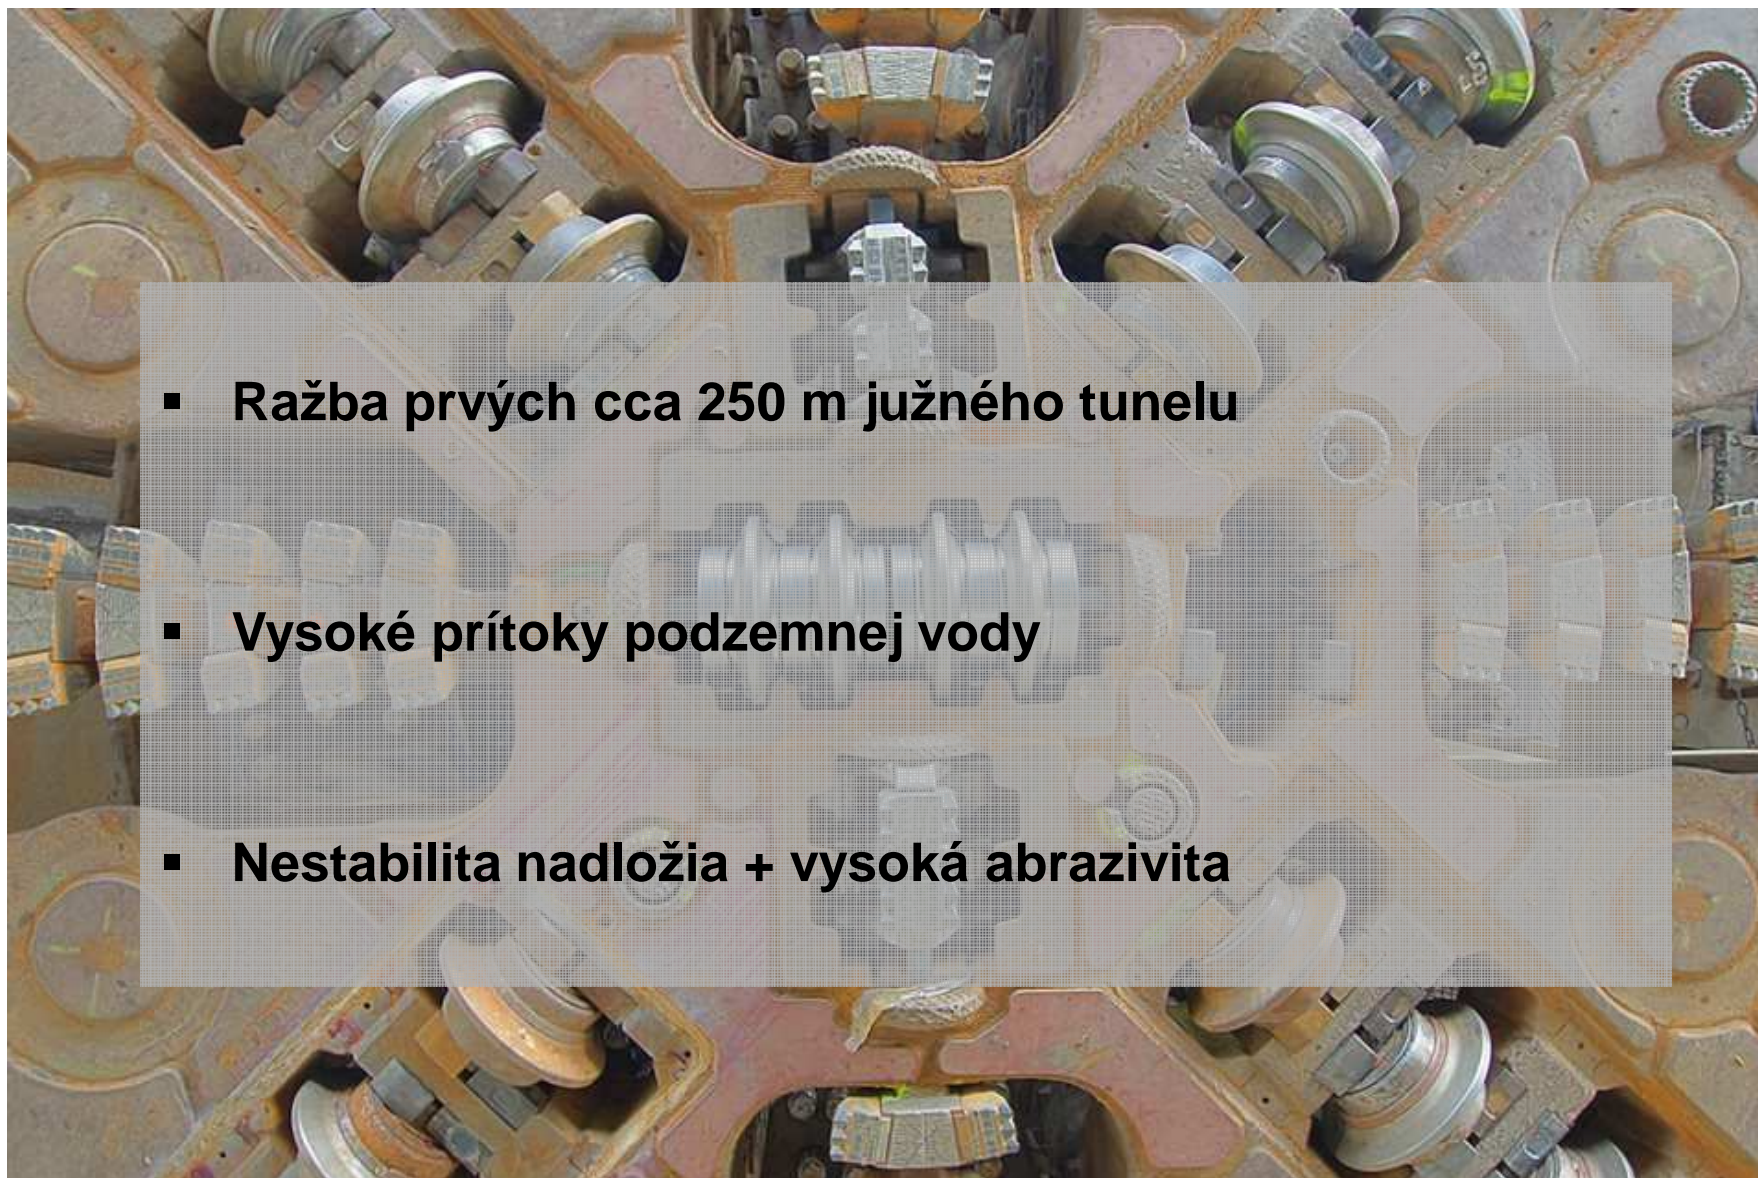
Komplikácie pri ražbe južného tunelu

- Ražba prvých cca 250 m južného tunelu
- Vysoké prítoky podzemnej vody
- Nestabilita nadložia + vysoká abrazivita

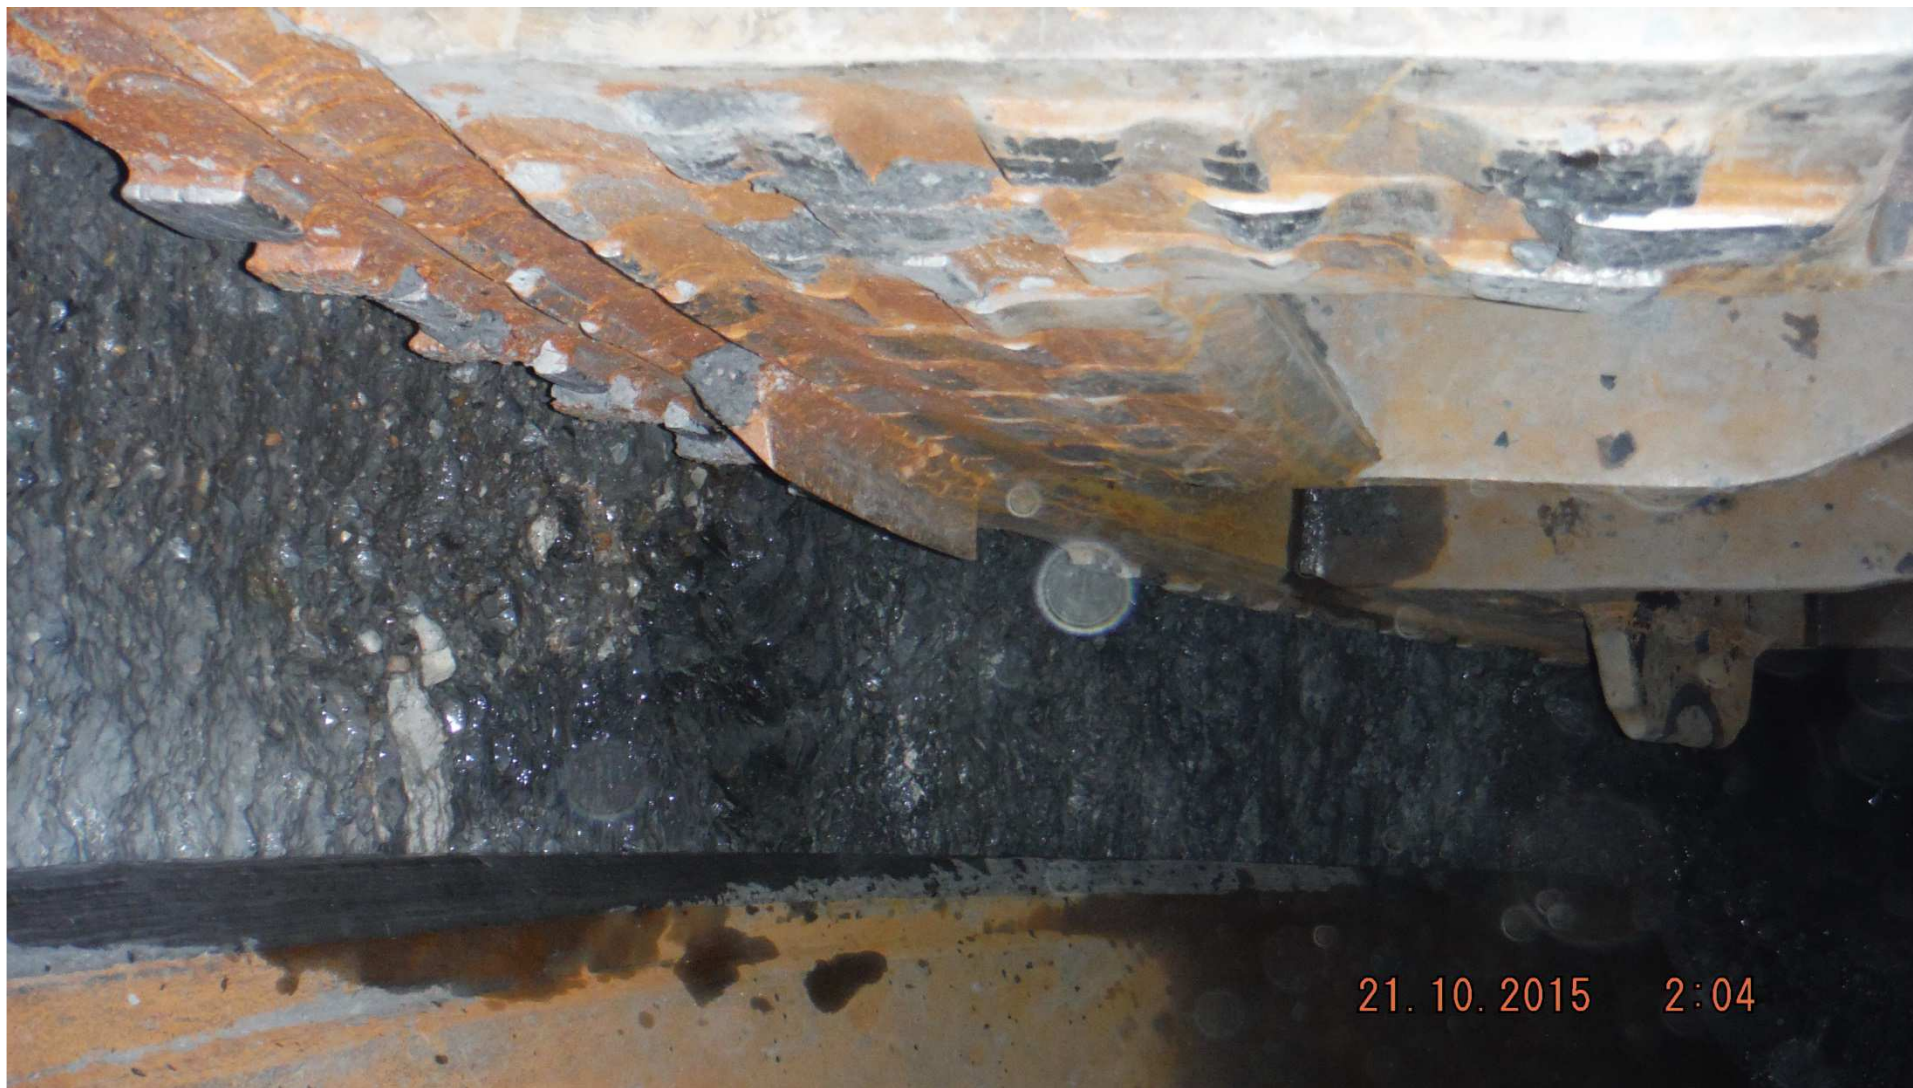
21. 10. 2015 2:04

Nestabilita nadložia + vysoká abrazivita
