# ZAJIŠŤOVÁNÍ STARÝCH DŮLNÍCH DĚL V PODMÍNKÁCH RUDNÍCH REVÍRŮ

## SECURING AGE-OLD MINES IN CONDITIONS OF MINING DISTRICTS

MARTIN ŠEFRNA

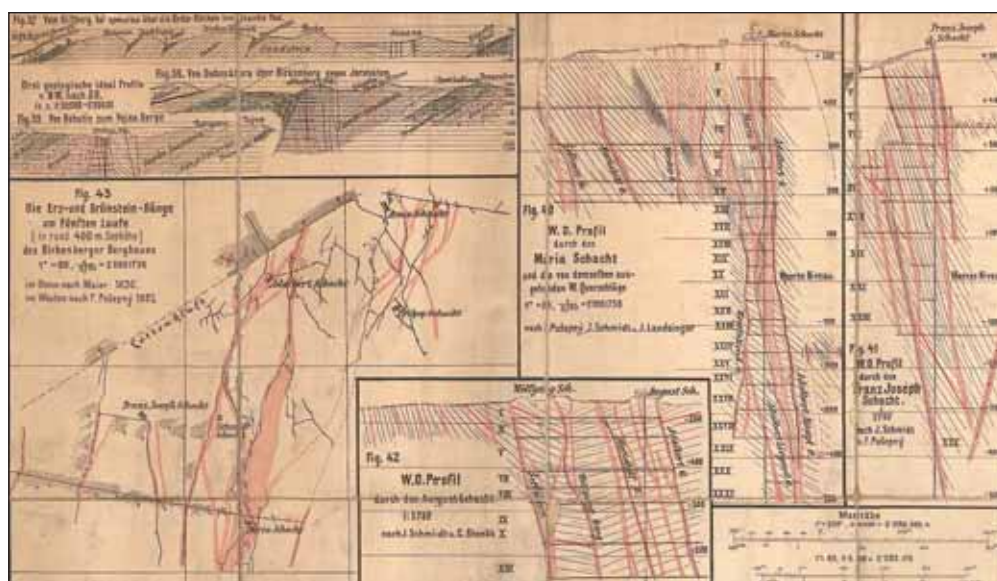
Obr. 1 Výřez důlně-geologické mapy březohorského revíru, mapa a podélné a příčné řezy ložiskem z období 1830–1888

Fig. 1 Cut-out of the mine-geology map of the Březové Hory district, map and longitudinal and cross sections of the deposit from the 1830–1888 period

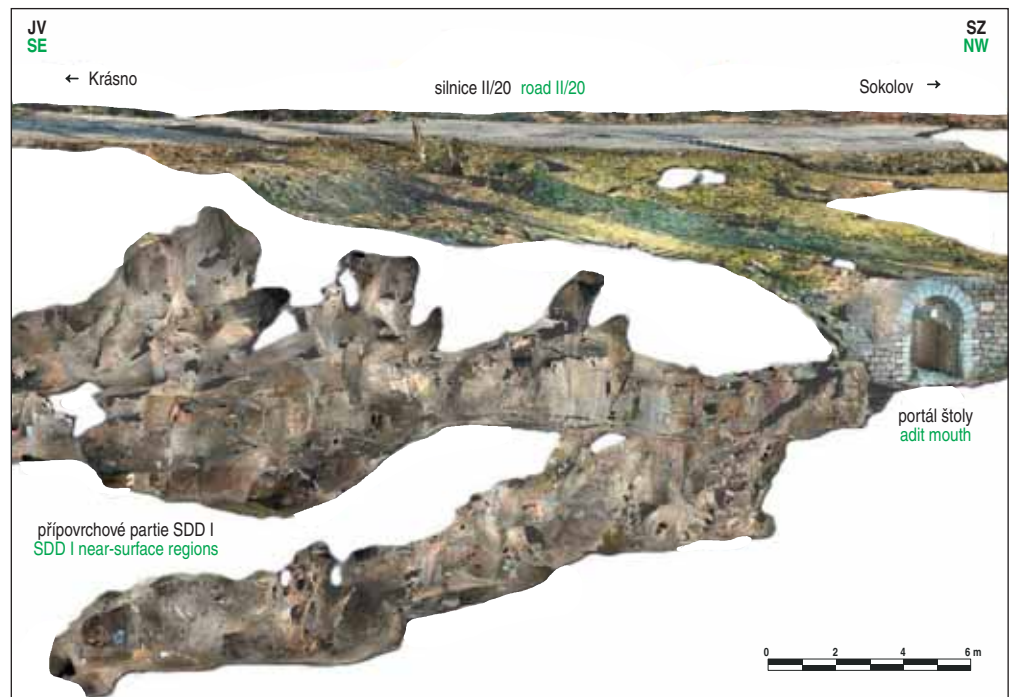
V přípovrchových partiích na výchozu ložiska, ovlivňujícího silnici II/210, se mocnost navětralého nadloží pohybuje od 2 do 8 m, a to včetně kvartérního pokryvu. Za silnicí tato hodnota postupně, se sklonem ložiska, stoupá. Poloha a rozsah vydobytých prostor v ochranném pásmu silnice jsou zřejmé z nově provedené 3D dokumentace podzemí (obr. 6). Historická díla vyražená ve sklonu ložiska cca 30° k jihu zde vytváří drenážní systém s infiltrací srážkových vod na výchozu ložiska a v místech závalů komunikujících s povrchem a s gravitačním odtokem

Obr. 6 Dokumentace 3D rozsahu vydobytých prostor v ochranném pásmu silnice  
Fig. 6 Documentation of the 3D extent of excavated areas in the protection zone of the road

The thickness of partially-weathered overburden in the near-surface regions on the deposit outcrop affecting road II/210 deviates from 2 to 8m, including Quaternary deposits. Past the road, this value constantly increases with the angle of the deposit. Location and extent of excavated areas in the protective zone of the road are evident from newly carried out 3D underground documentation (see Fig. 6). Historic workings excavated with a deposit incline of ca. 30° southward create a drainage system with rainwater infiltration on deposit outcrop and in areas of caving falls communicating with the surface and with gravitational mine water runoff towards the deepest subsurface spots, where flooding of the lower chambers of

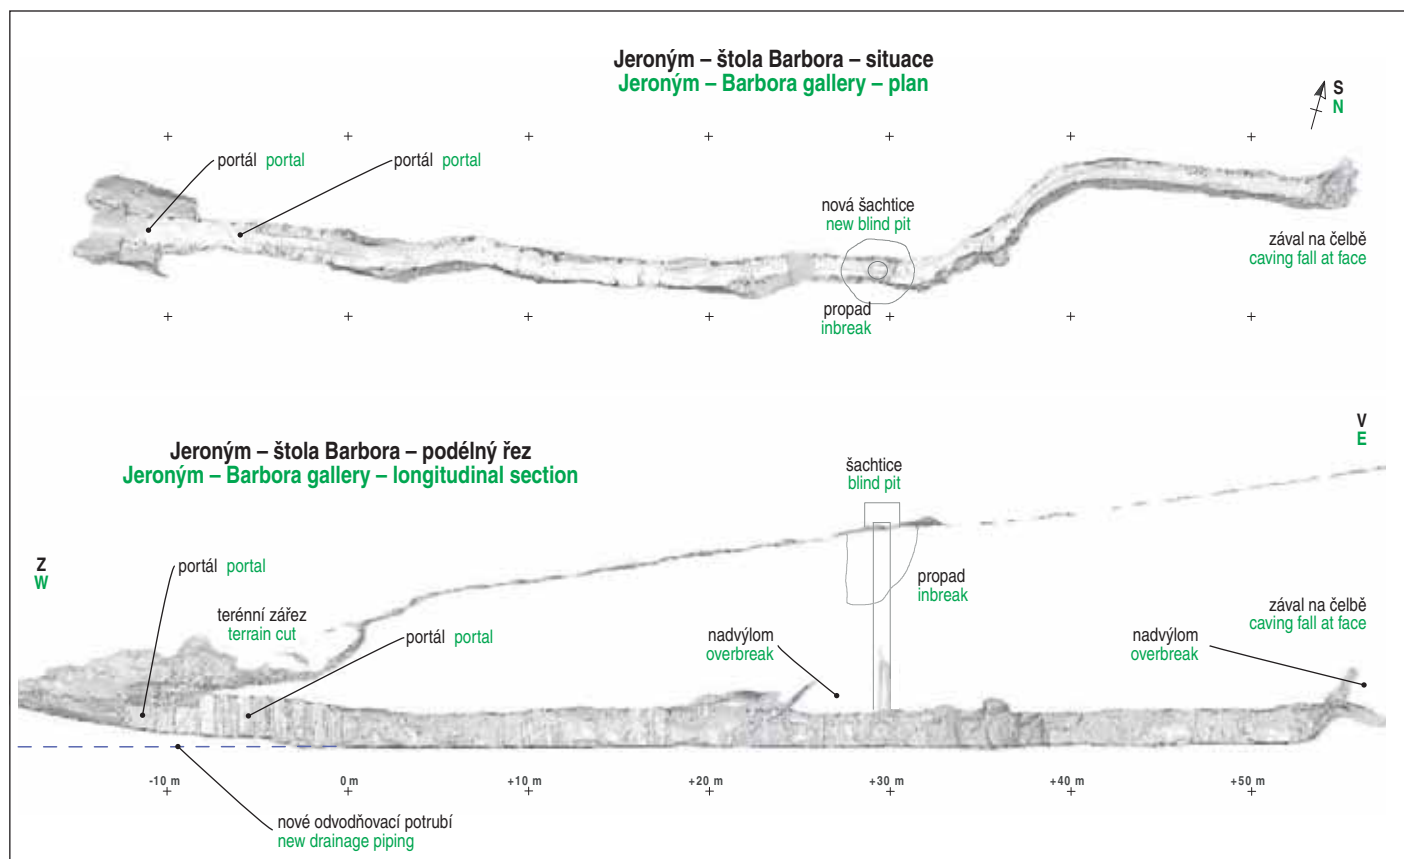
Obr. 8 Dokumentace skutečného stavu obnovené části štolý, 3D mapování, situace a podélný řez, podklad pro projekt

Fig. 8 Actual status documentation of the restored part of the gallery, 3D mapping, situation and longitudinal section, basis for the project

Ve staničení štoly 55 m byl lokalizován další zával s viditelným nadvýlomem výšky 3,0 m. Nadloží zde převyšuje 12 m a zatím se přímé rozvolňovací procesy na povrchu neprojevily žádným propadem. Pro návrh zajištění závalu a obnovení profilu v tomto úseku byla provedena dokumentace skutečného stavu štoly za pomoci 3D mapování, včetně závalu. Výsledkem je situace, podélný řez štolou (obr. 8), příčný a podélný profil zajištěním závalu důlní výztuží. Vše je součástí projektové dokumentace obnovy funkce odvodňovací štoly (obr. 9 a 10). V levém horním rohu příčného řezu štolou se pod stropem nachází okno v závalu, jímž je vidět pokračování štoly v délce cca 8,0 m. Realizace těchto zajišťovacích prací je v současné době v přípravě.

At a chainage of 55m in the gallery, another caving fall was localised with a visible 3.0m tall overbreak. Overburden here exceeds 12m and no direct dislodging processes have so far manifested themselves as any inbreak on the surface. For planning the securing of the inbreak and recovering the profile in this section, an actual gallery status quo documentation using 3D mapping was created, including inbreaks. The outcome is a plan, a longitudinal section of the gallery (see Fig. 8), a cross and longitudinal section of the securing of the caving fall with mine reinforcement. Everything is included in the engineering package for functionality restoration of the drainage gallery (see Fig. 9 and 10). An opening in the caving fall is located at the top-left corner of the cross section, through which the continuation of the gallery is visible, ca. 8.0m in length. Implementation of these securing works is currently in the making.

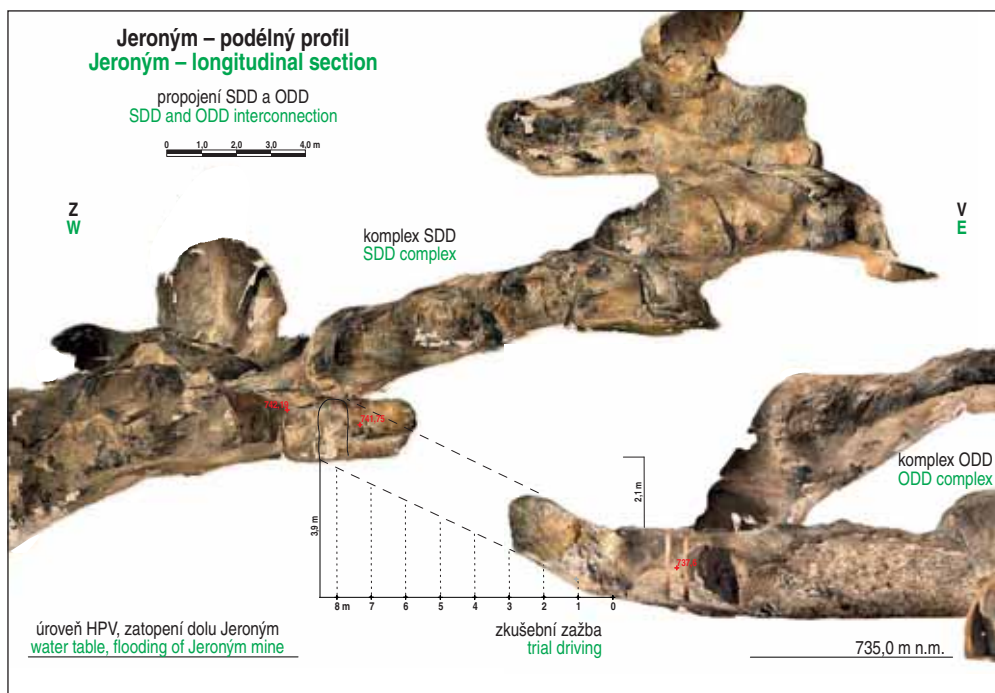
Jedním z cílů projektu je propojení již zmíněných komplexů SDD Jeroným, nedotčených novými pracemi, s komplexem ODD známých již od počátku 20. století. Byla proto provedena 3D dokumentace části komplexu SDD III, viz obr. 11 a 3D dokumentace části ODD. Tomu v předešlých letech předcházela klasická důlně-měřická dokumentace doplněná o speleologické mapování prováděné průběžně během zajišťovacích prací. Tato dokumentace umožnila vytipování místa vzájemného propojení ražbou minimálního rozsahu a dopadu na historická důlní díla nad hladinou zatopených prostor. 3D dokumentace byla při té příležitosti také využita k dokumentaci nálezů archeologických artefaktů (železek, tj. primitivního středověkého rozpojovacího nástroje používaného k vytesání profilu důlního díla, viz obr. 12). Metoda 3D mapování v kombinaci s klasickým důlně-měřickým zaměřením posloužila též k sestrojení podélného řezu plánované prorážky obou komplexů a vyprojektování této propojky [7]. Předpokládá se délka 8,5 m, při převýšení 3,6 m a profilu 2,0–2,4 m<sup>2</sup>. Původní projekt předpokládal délku 40 m nebo 80 m do tehdy známého komplexu SDD I s rozpojováním žulového masívu trhačím pracemi. Na základě nově provedené dokumentace objevených historických důlních děl postačí vyrazit pouze cca 8,5 m.

One of the goals of this project is connecting the already mentioned SDD Jeroným complexes, untouched by recent works, with the ODD complex known ever since the beginning of the 20<sup>th</sup> century. For that reason, 3D documentation of a section in SDD III complex, see Fig. 11, and 3D documentation of a part of the ODD were carried out. That was in the past years preceded by classic mine-survey documentation supplemented by speleological mapping carried out simultaneously during securing works. This documentation allowed picking out a place of interconnection with excavation of minimum extent and impact on the historic mine workings located above flooded levels. On this occasion, 3D documentation was also used to map out discovered archaeological artefacts (hacks, ie. primitive medieval breaking tools used for excavating profiles of mine workings, see Fig. 12). The method

Obr. 11 Návrh propojení komplexů SDD a ODD dolu Jeroným, podélný řez, 3D dokumentace, zkušební ražba dardou

Fig. 11 Proposal for the interconnection between the SDD and ODD of the Jeroným mine, longitudinal section, 3D documentation, trial excavation with „darda“

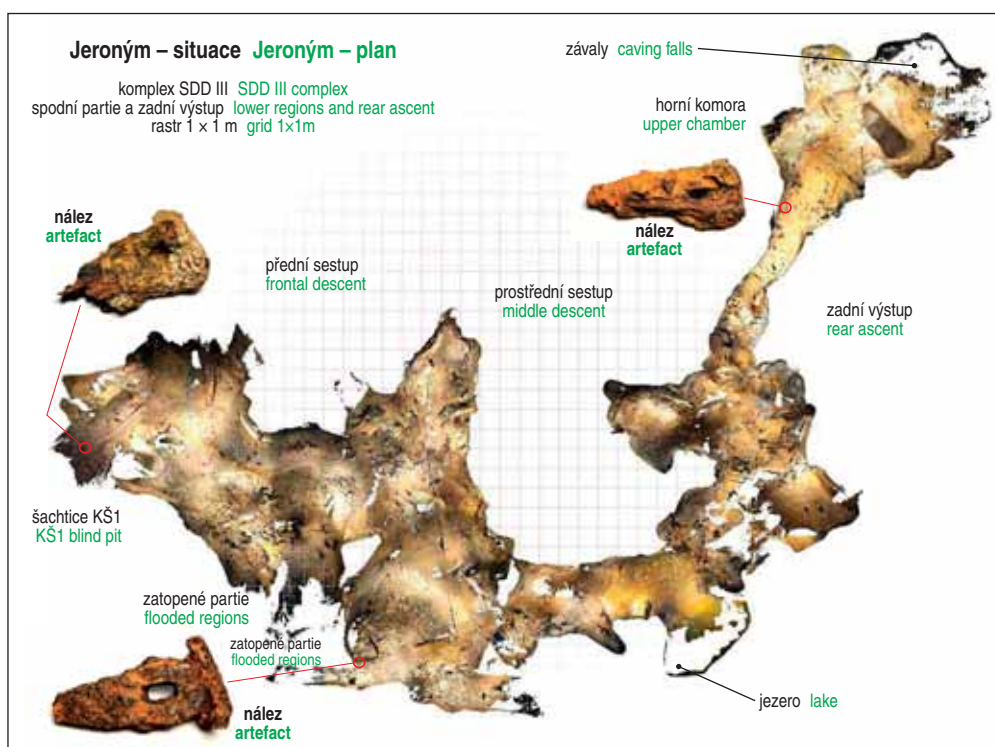
Obr. 12 Nálezy archeologických artefaktů v komplexu SDD III

Fig. 12 Archaeological artefact findings in the SDD III complex
