# **Předpokládané geotechnické podmínky vs. realita stavby: zkušenosti z projektů SŽ**

**Radek Trejtnar**

Ředitel odboru traťového hospodářství

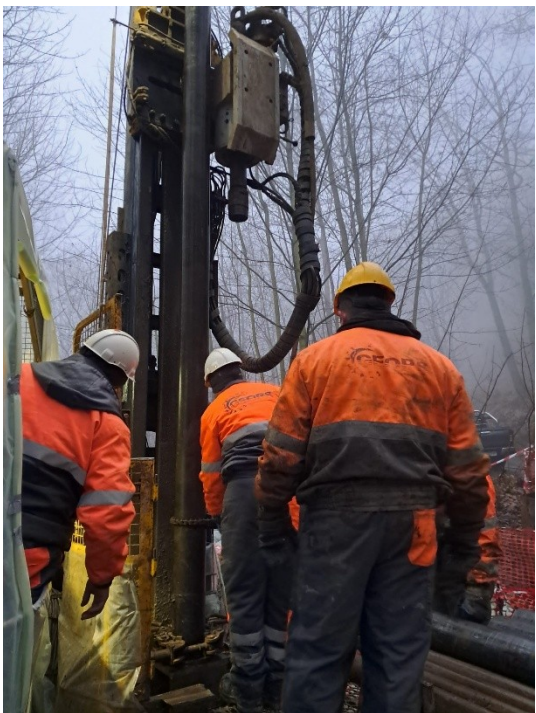
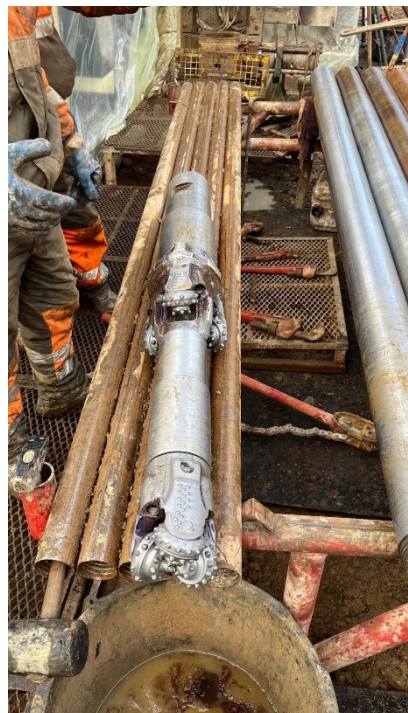
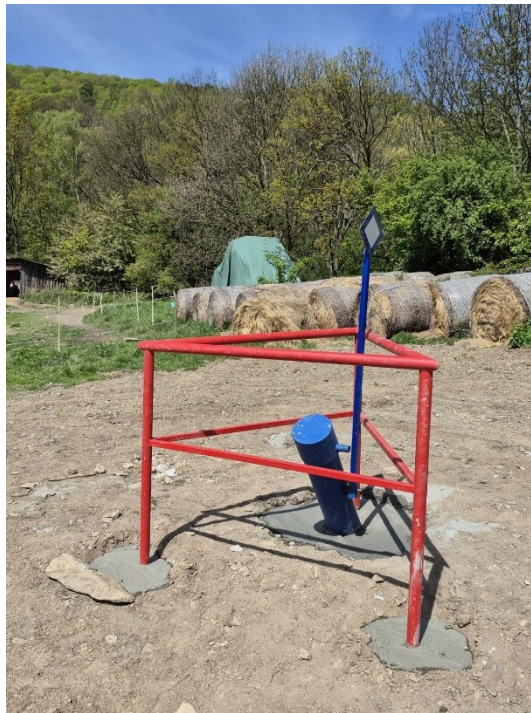
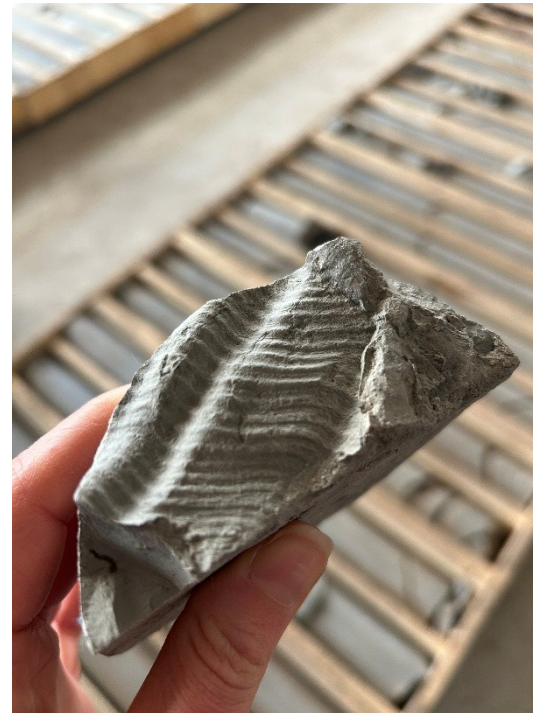
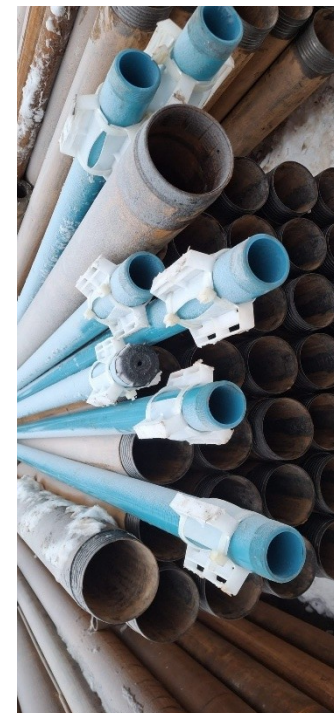
Celkem 16 ks vrtů

- 13 x HG vrt
- 1 x inklyno vrt
- 1 x šikmý piezo vrt
- 1 x likvidace vrtu (KH-05)

Celková metráž

- 2 606,1 bm svislé
- 285 bm šikmé
