INŽENÝRSKOGEOLOGICKÝ PRŮZKUM PRO TUNEL RADLICE

RNDr. RADOVAN CHMELAŘ, Ph.D.

Tunel Radlice (2220 m)

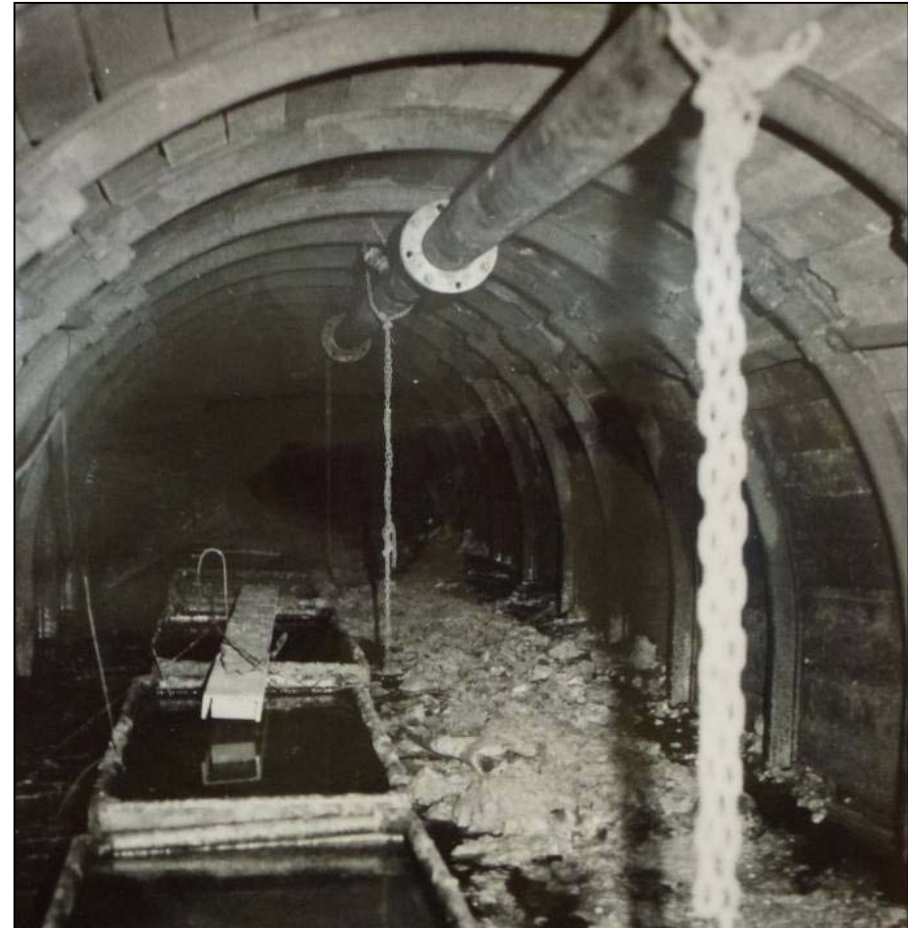
2.7. 1981 došlo při ražbě stoky „P“
k průvalu zvodnělých zemin výplně
100 m hluboké krasové deprese

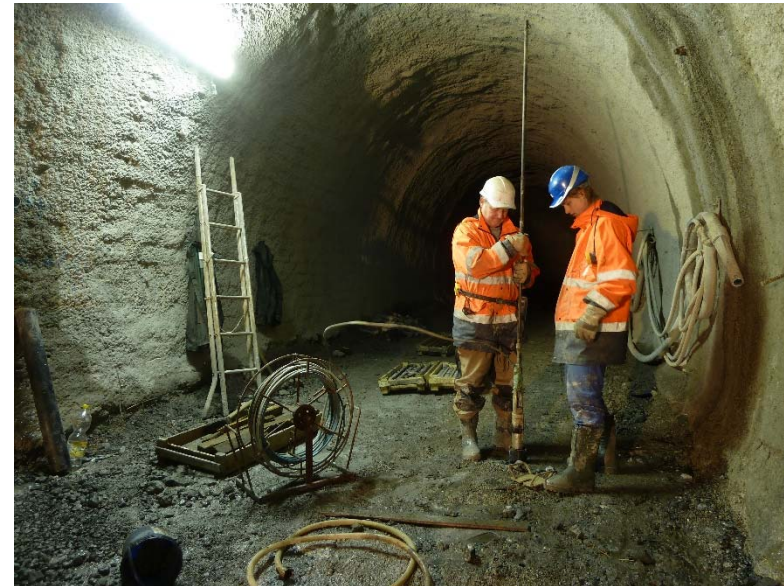
Presiometrické zk.ve vrtných vějířích

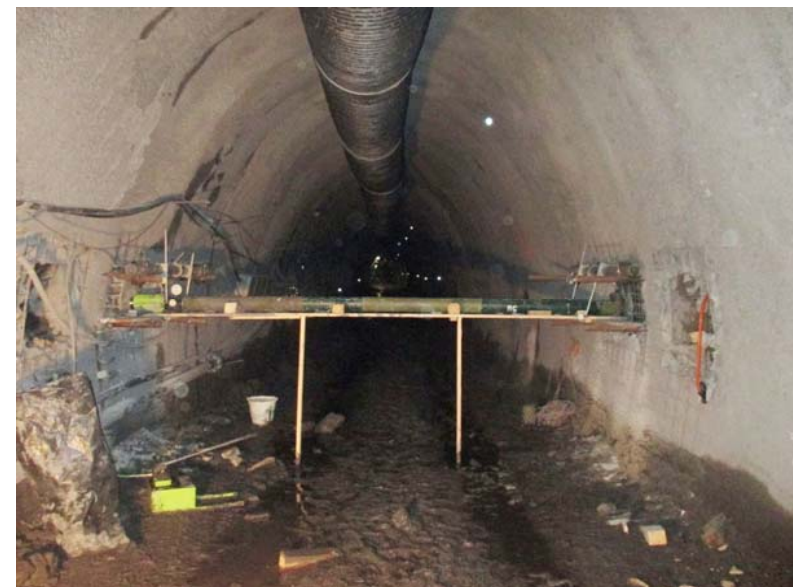
Rozpěrné zatěžovací zk. deskou
