TUNEL PRACKOVICE

Příspěvek k problematice výstavby
pražského portálu

Prof. Ing. Jiří Barták, DrSc.

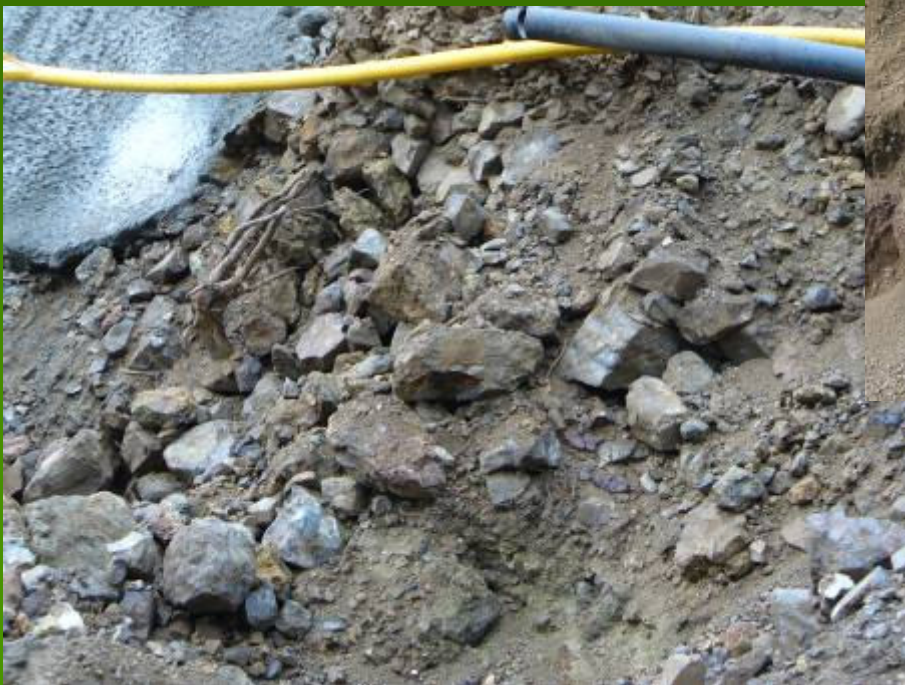
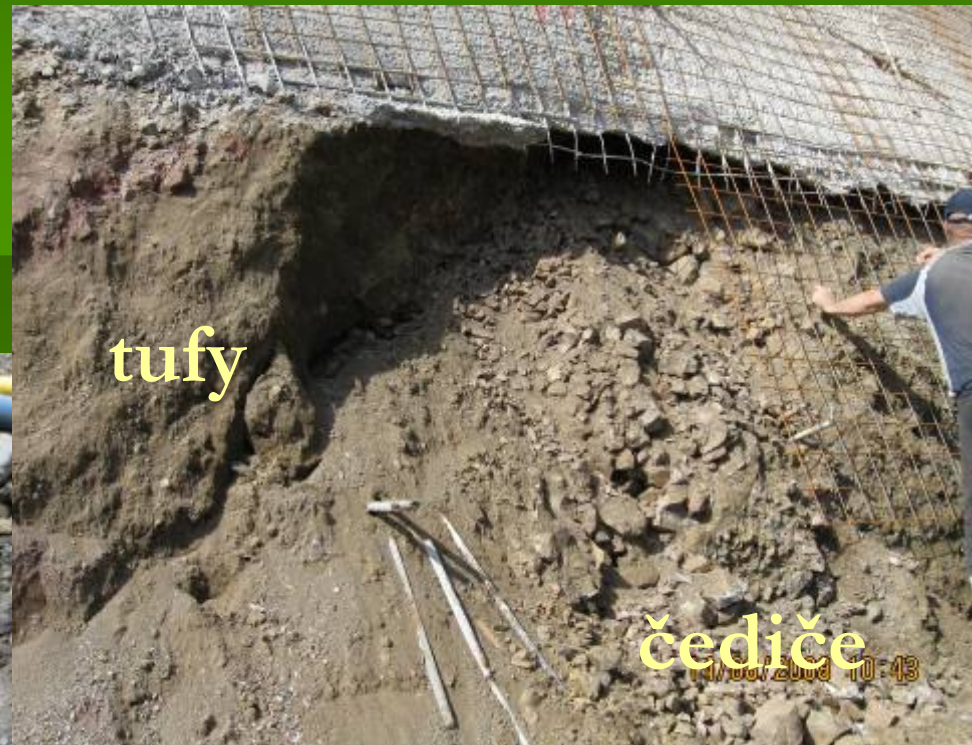
Kusovitě zvětralý čedič

Zvětralý tuf (zemina F3) a
úlomkovitě rozpadavý čedič

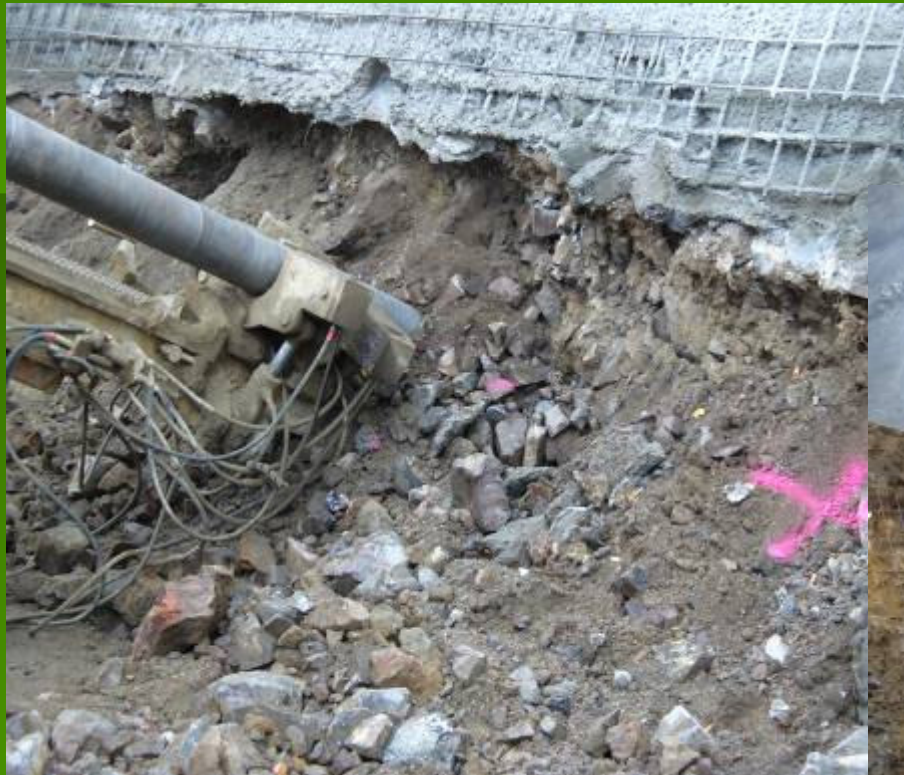
Kusovitě zvětralý čedič

Rozložený čedičový tuf
(zemina F7)

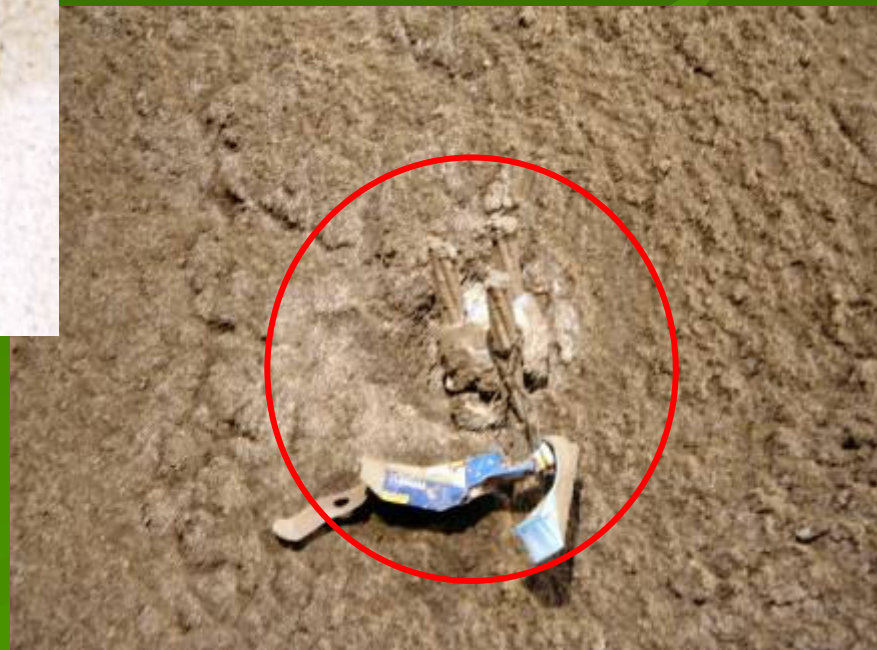
Přetržení kotev (12/2008)

Pozůstalá kotva

Přetržená kotva

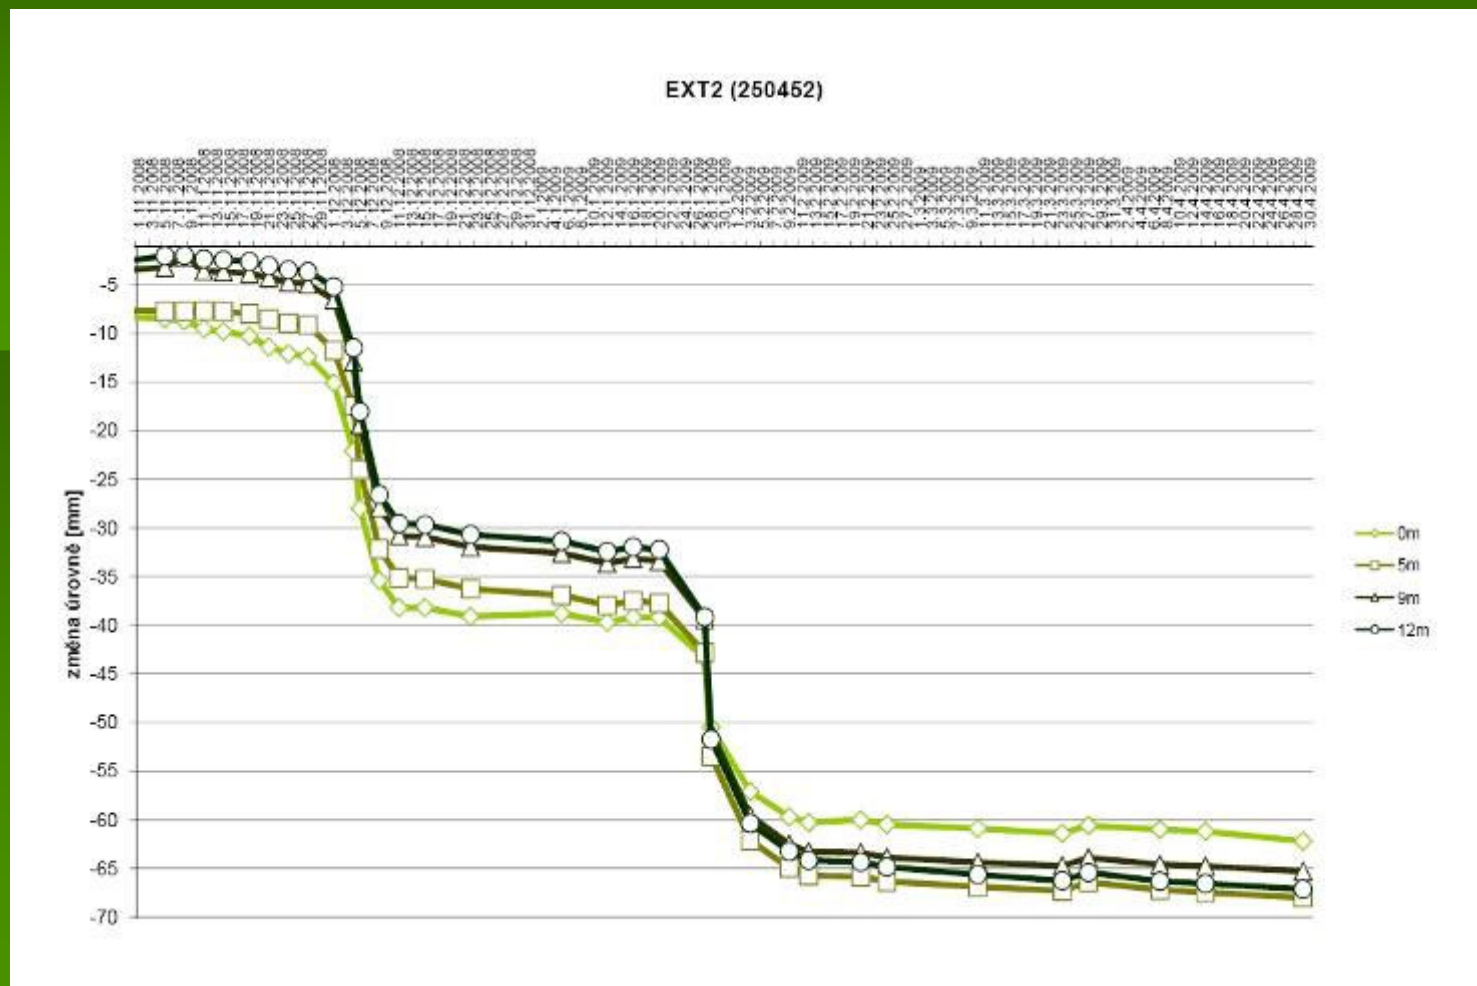
Extenzometr 2 (nad PTT)

5/2009
